Organismo de Evaluación y Fiscalización Ambiental - OEFA

INFORME N° 1193 - 2014-OEFA/DE-SDCA

ASUNTO : Identificación de pasivo ambiental del subsector hidrocarburos con código de Ficha OEFA F00590, ubicado en el Lote VII/VI (ex Lote VII), en el distrito de La Brea Negritos de la provincia Talara del departamento de Piura.

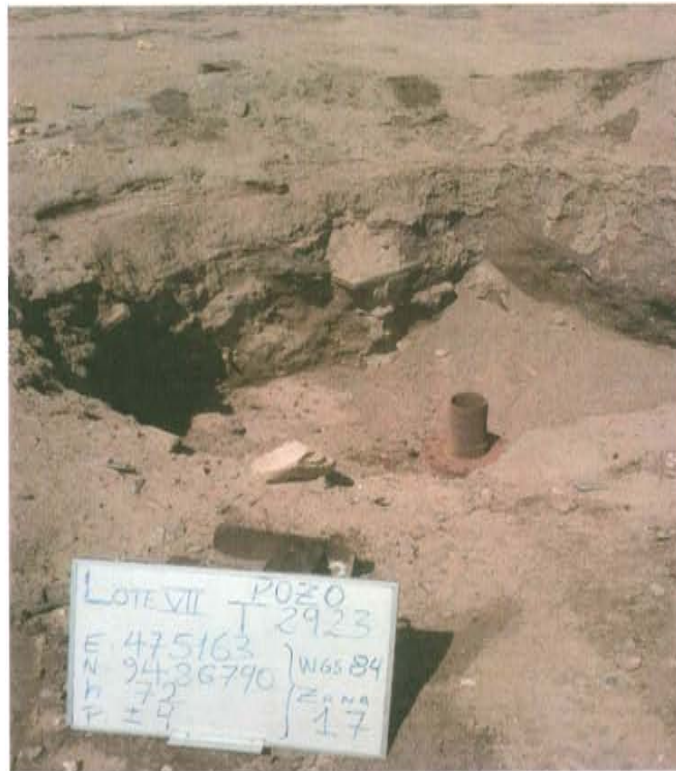
16. En ese sentido, de la revisión de los antecedentes y las observaciones en campo se tiene que el pozo se encuentra mal abandonado, toda vez que no se encuentra herméticamente cerrado ni en condiciones seguras para el abandono, conforme se establece en el Decreto Supremo N° 032-2004-EM - Reglamento de las Actividades de Exploración y Explotación de Hidrocarburos⁶. Además de presentar suelo contaminado con hidrocarburo.

Fotografía N° 1. Se ubicó al pozo en una excavación de sección rectangular, presenta brida con tubería de reducción abierta sin elementos de cierre que garanticen su hermetismo.

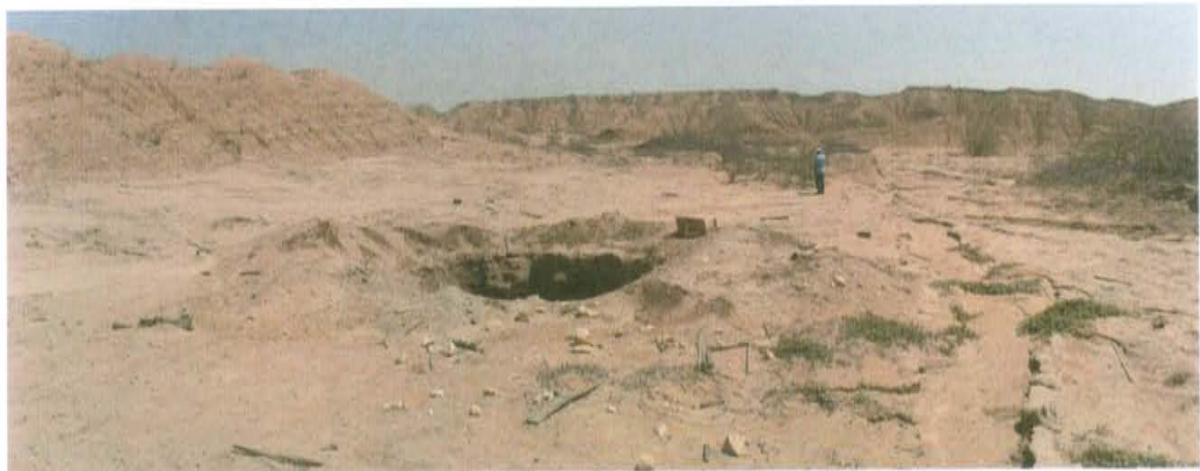
Fotografía N° 2. Vista panorámica de las inmediaciones del pozo. Se observa los montículos de suelo impregnado con hidrocarburos procedente de la excavación; también se observan signos de erosión pluvial alrededor.

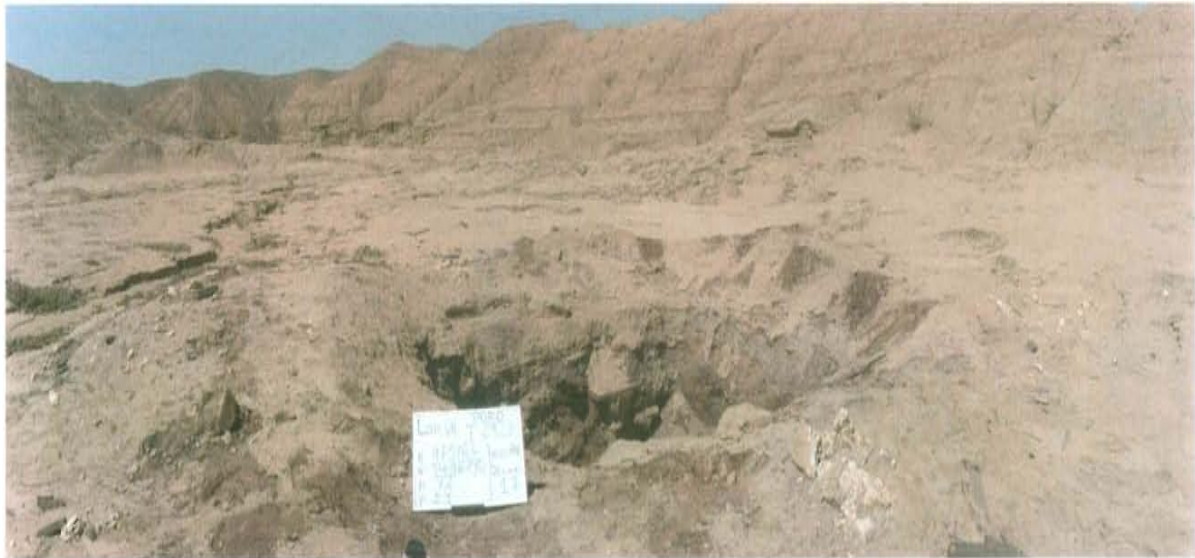
Fotografía N° 3. Vista panorámica de las inmediaciones del pozo. Se observa el terraplen erosionado.

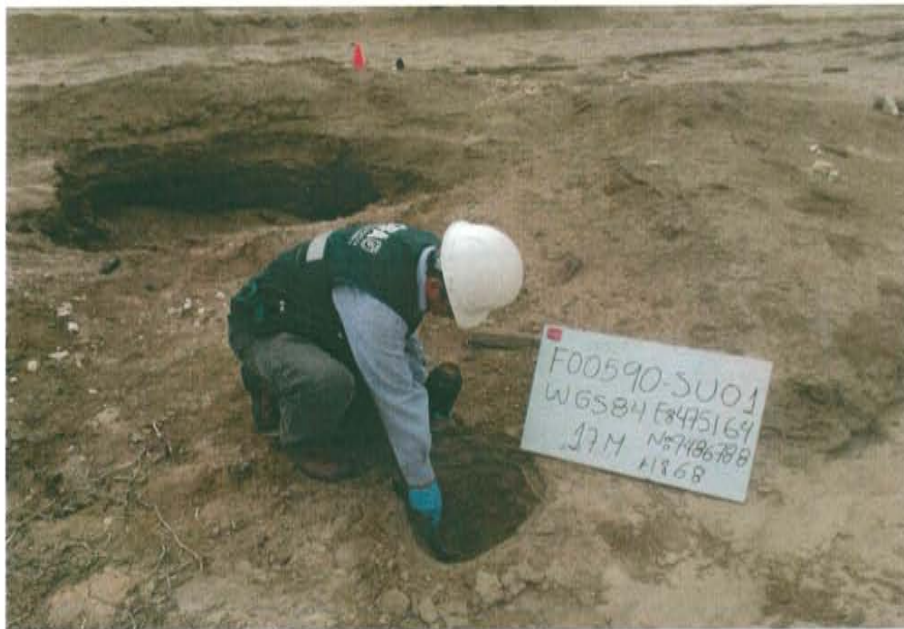
Fotografía N° 4. Toma de muestra de suelo en el punto F00590-SU01 a 3 m. de la ubicación del pozo.

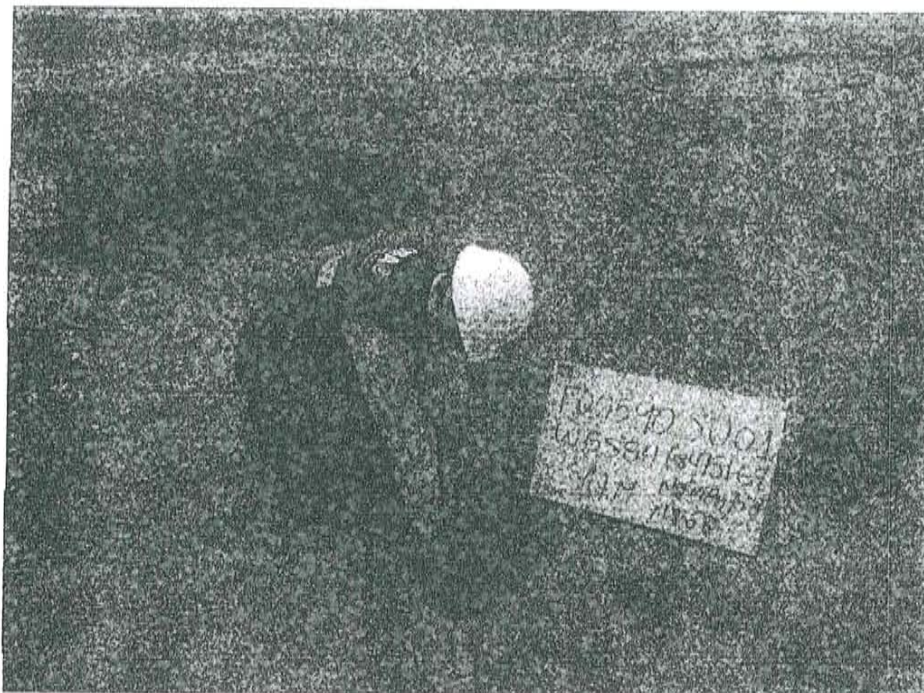
Fotografía N° 1. Toma de muestra de suelo en el punto F00590-SU01, ubicado a 3 m aproximadamente del Pozo T2923.

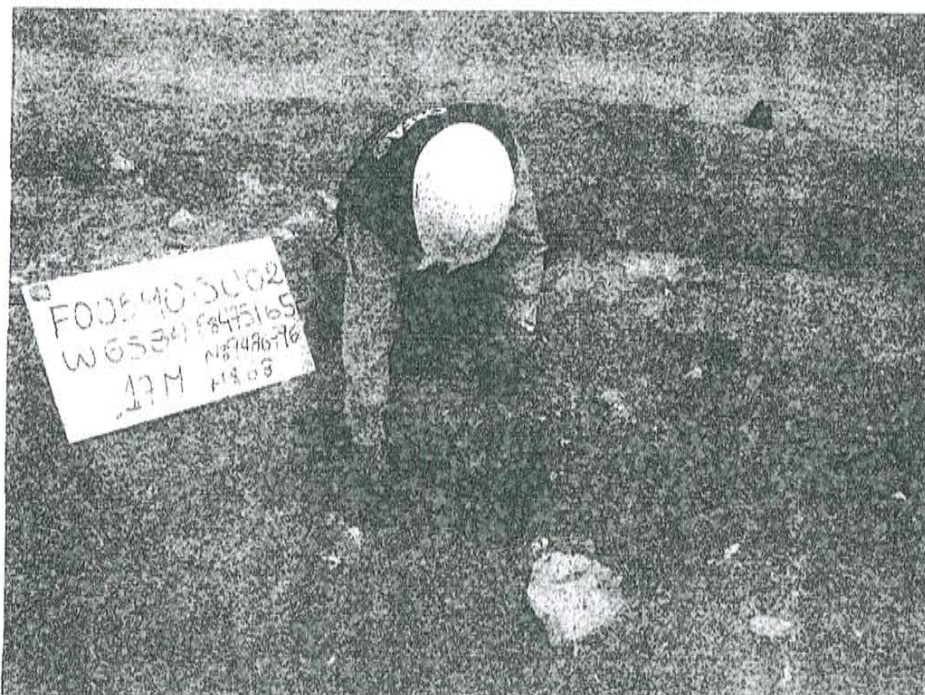
20. Los resultados obtenidos del análisis en laboratorio evidencian la presencia de suelo contaminado con hidrocarburos, dado que la concentración correspondiente a la Fracción de hidrocarburos F2 de la muestra F00590-SU02 supera el ECA⁷ para suelo de uso agrícola.

Fotografía N° 2. Toma de muestra de suelo en el punto F00590-SU02, ubicado a 2 m aproximadamente del Pozo T2923.

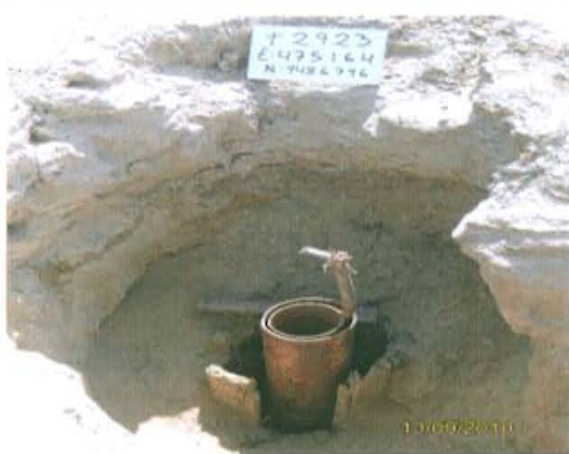
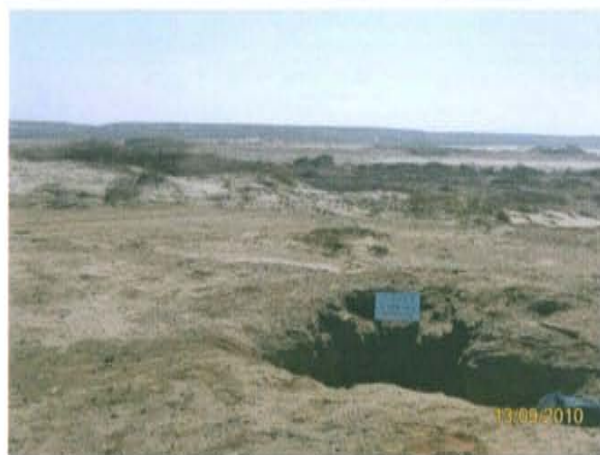
Pozo ATA, con casing corroído con fluido en su interior, cantina destruida y enjambre de abejas en su interior, restos de madera, sin acceso vehicular y vegetación seca en la zona.
