**INFORME N° 0310 - 2015-OEFA/DE-SDCA-CIPASH**

**ASUNTO** : Identificación de pasivo ambiental del subsector hidrocarburos con código de Ficha OEFA F01303, ubicado en el Lote VI/VII (ex lote VI), en el distrito de Lobitos de la provincia de Talara del departamento de Piura.

1. El presente Informe tiene por objeto comunicar que el pozo mal abandonado (con código PERUPETRO LJ\_72) y el suelo contaminado circundante al pozo, constituyen un pasivo ambiental del subsector hidrocarburos, identificado con código de Ficha OEFA F01303. Este pasivo ambiental se encuentra ubicado en el Lote VI/VII (ex lote VI) en el distrito de Lobitos de la provincia de Talara del departamento de Piura, el cual fue verificado en campo el 02 de julio de 2014.

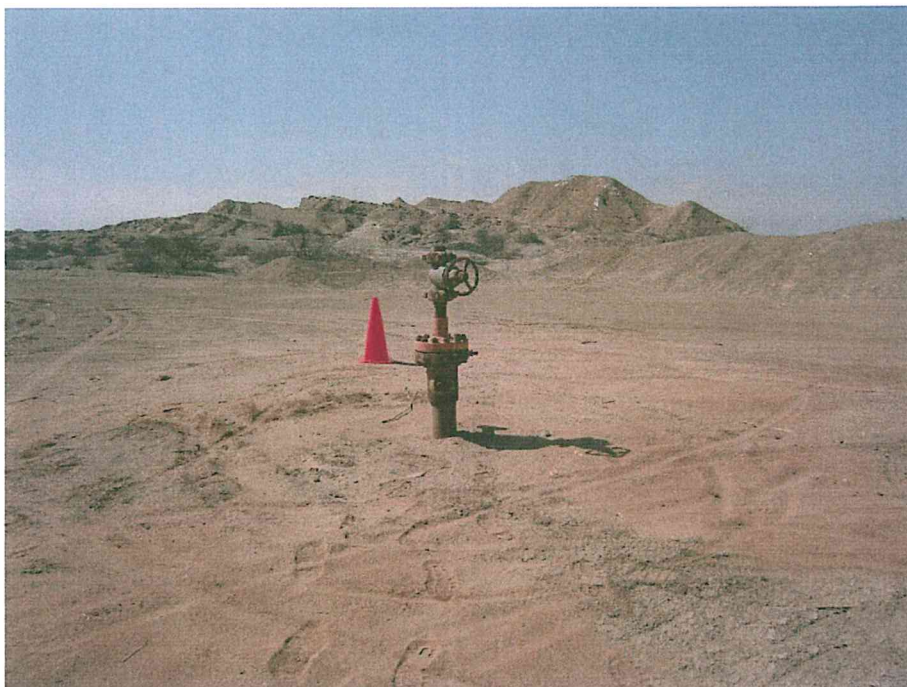
Fotografía N° 1. Pozo inactivo ubicado en un terreno habilitado posee cabezal con visibles signos de corrosión en la base.

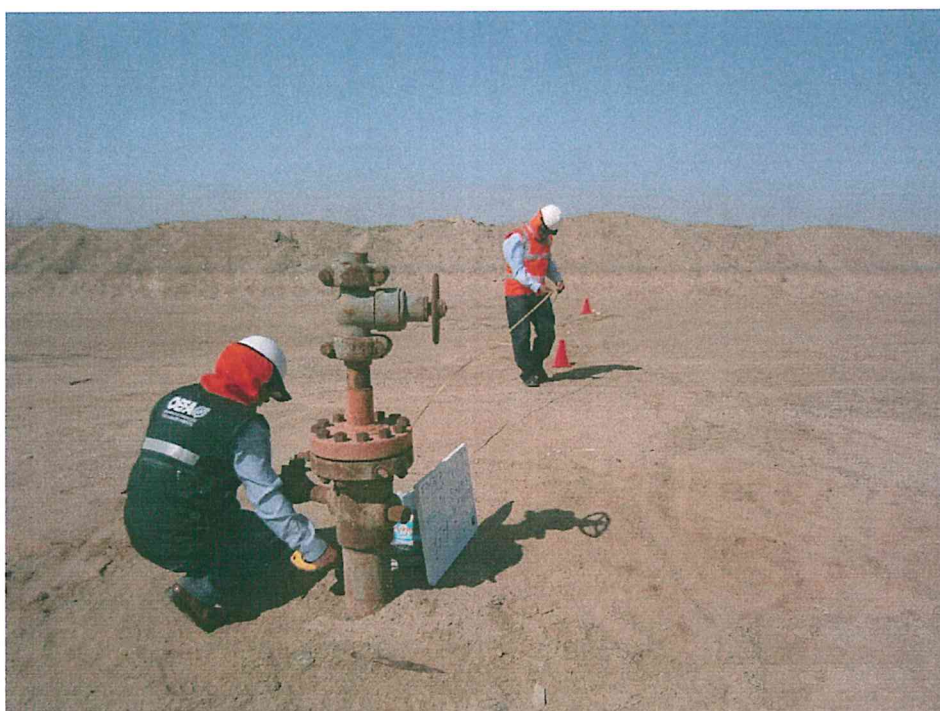
16. En ese sentido, de la revisión de los antecedentes y la evaluación in situ, se considera que el pozo se encuentra mal abandonado, toda vez que no se encuentra herméticamente cerrado ni en condiciones seguras para el abandono; conforme se establece en el Artículo 2° del Decreto Supremo N° 032-2004-EM - Reglamento de las Actividades de Exploración y Explotación de Hidrocarburos<sup>6</sup>. Además de presentar suelo contaminado con hidrocarburos en el área circundante al pozo.

Fotografía N° 2. El pozo emerge 1,3 m del nivel del suelo cuenta con brida y válvulas abiertas que exponen el interior del pozo al ambiente.

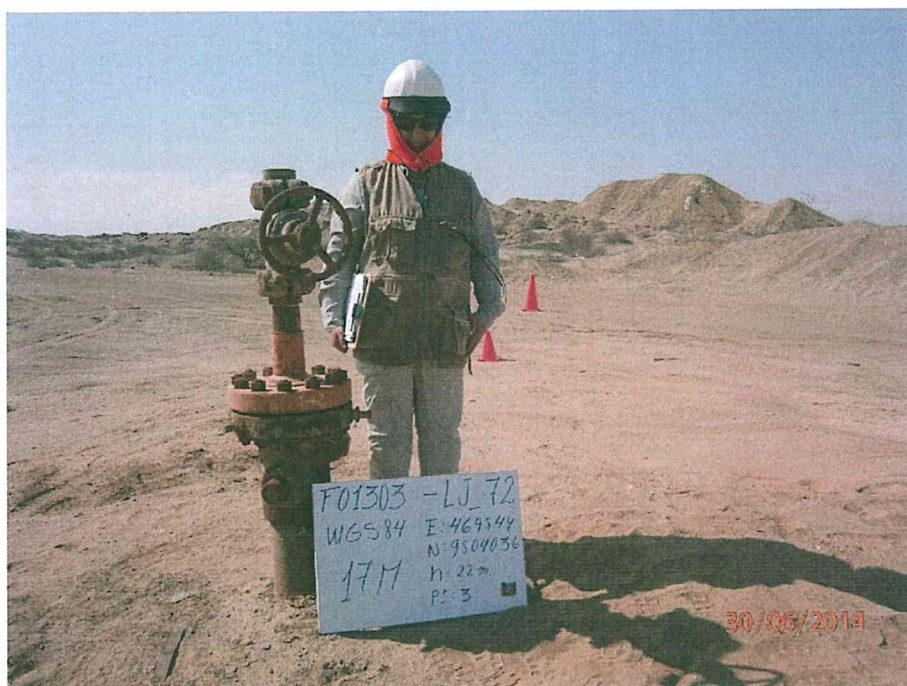
Fotografía N° 3. Vista de la ubicación del pozo con código PERUPETRO LJ\_72 georeferenciado en la visita de evaluación in situ.

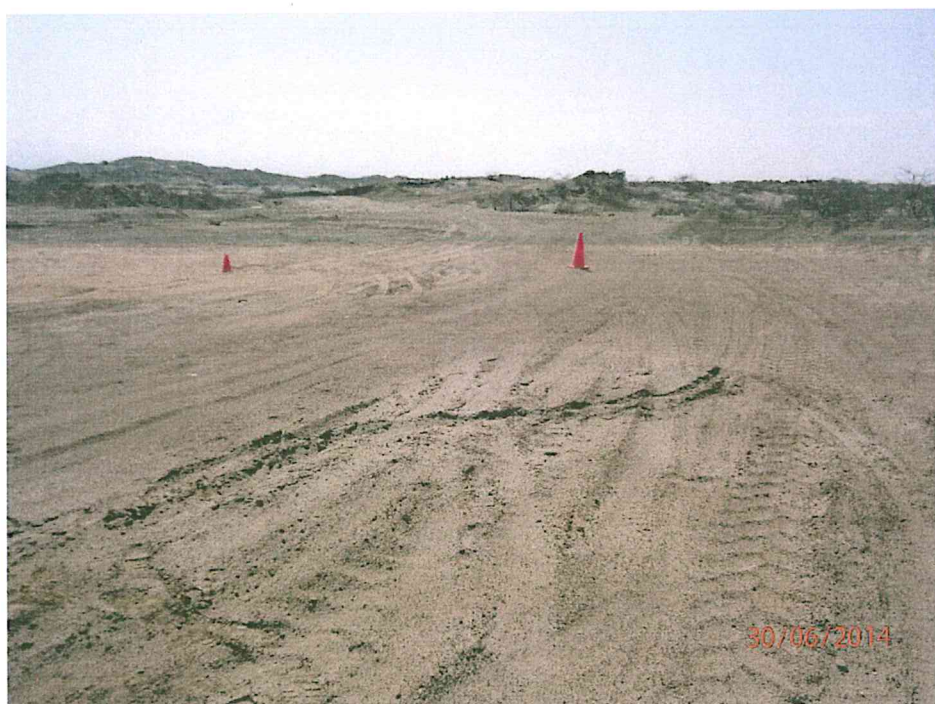
Fotografía N° 4. Vista del área circundante al pozo con la presencia de vegetación natural en pequeñas laderas y relieve plano con acceso vehicular

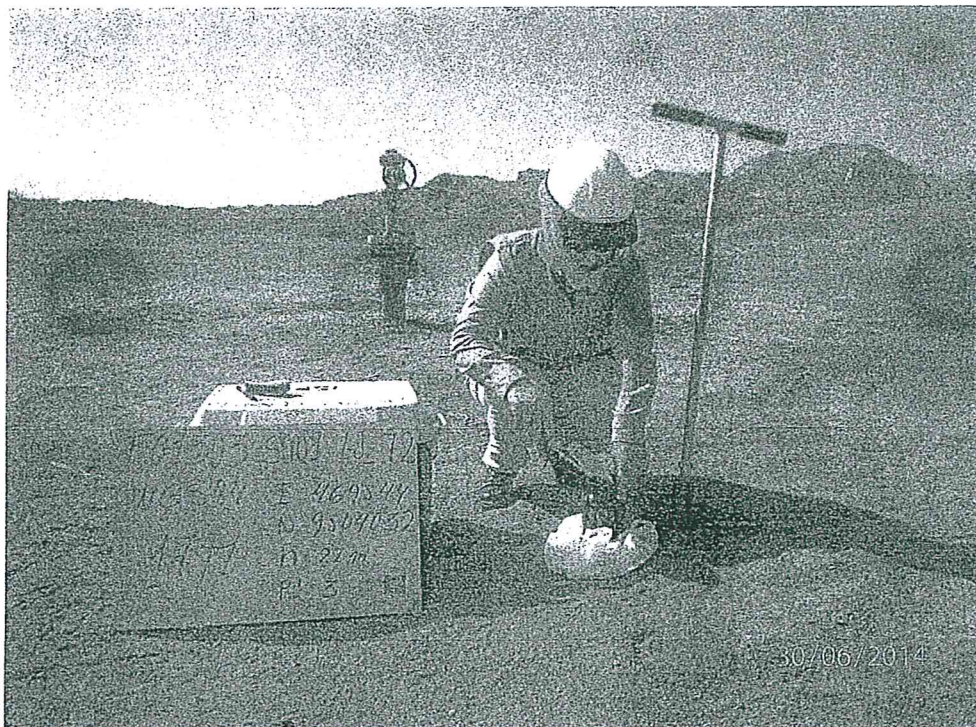
| Matriz | Código de muestra | Parámetros analizados | Resultado | Unidad | ECA o norma referencial | % que se encuentra por encima del ECA o norma referencial | Laboratorio | Número de informe de ensayo de laboratorio |
|---|---|---|---|---|---|---|---|---|
| Suelo | F01303-SU01 | FH F2 (C10-C28) | 1 488,79 | mg/kg | 1 200 | 24,0 % | Inspectorate. | N° 75051 L/14-MA |
| Suelo | F01303-SU01 | FH F3 (C28-C40) | 15 552,28 | mg/kg | 3 000 | 418,4 % | Inspectorate. | N° 75051 L/14-MA |

Fotografía N° 1. Toma de muestra de suelo en el punto F01303-SU01 ubicado a 4.0 m del Pozo LJ\_72

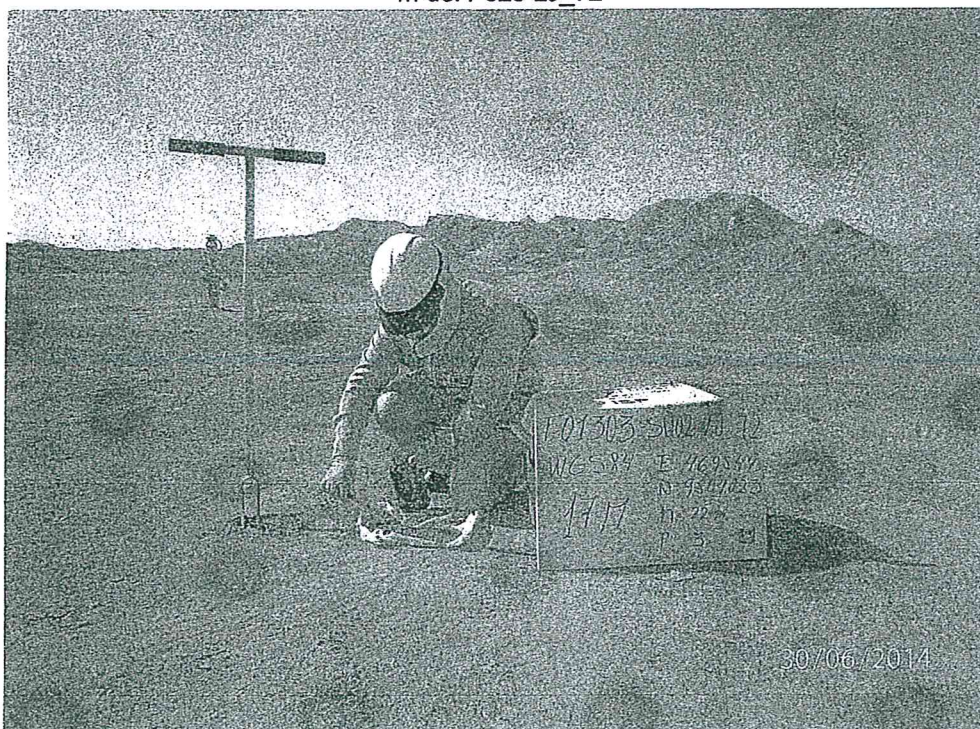
| Matriz | Código de muestra | Parámetros analizados | Resultado | Unidad | ECA o norma referencial | % que se encuentra por encima del ECA o norma referencial | Laboratorio | Número de informe de ensayo de laboratorio |
|---|---|---|---|---|---|---|---|---|
| Suelo | F01303-SU02 | FH F2 (C10-C28) | 1 567,07 | mg/kg | 1 200 | 30,5 % | Inspectorate. | N° 75051 L/14-MA |
| Suelo | F01303-SU02 | FH F3 (C28-C40) | 12 701,13 | mg/kg | 3 000 | 323,3 % | Inspectorate. | N° 75051 L/14-MA |

Fotografía N° 2. Toma de muestra de suelo en el punto F01303-SU02 ubicado a 8.0 m del Pozo LJ\_72

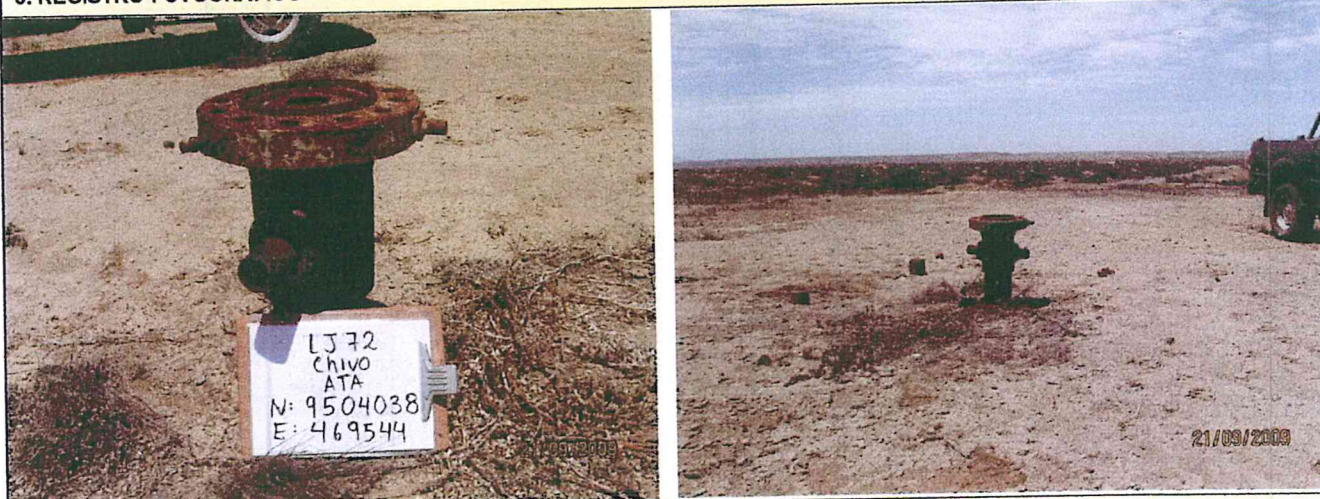
**3. REGISTRO FOTOGRÁFICO**

El pozo ATA con código LJ\_72 está ubicada a un costado de la carretera a Lobitos; cuenta con terraplén, presenta casing con brida abierta, expuesta al ambiente y con presencia de suelos contaminados con hidrocarburos. El área de influencia corresponde a la plataforma del pozo LJ\_72 y 100 m<sup>2</sup> de su entorno y las vías de acceso. Pozo ubicado en un bosque seco que tiene como especies vegetales predominantes al bichayo (*Capparis crotonoides*), sapote (*Capparis scabrida*) y espino (*Acacia sp.*).

El inadecuado abandono del pozo.
