**INFORME N° 512 - 2014-OEFA/DE-SDCA-CIPASH**

**ASUNTO** : Identificación de pasivo ambiental del subsector hidrocarburos con código de Ficha OEFA F01288, ubicado en el Lote VII/VI (ex Lote VI), en el distrito de Lobitos de la provincia Talara del departamento de Piura.

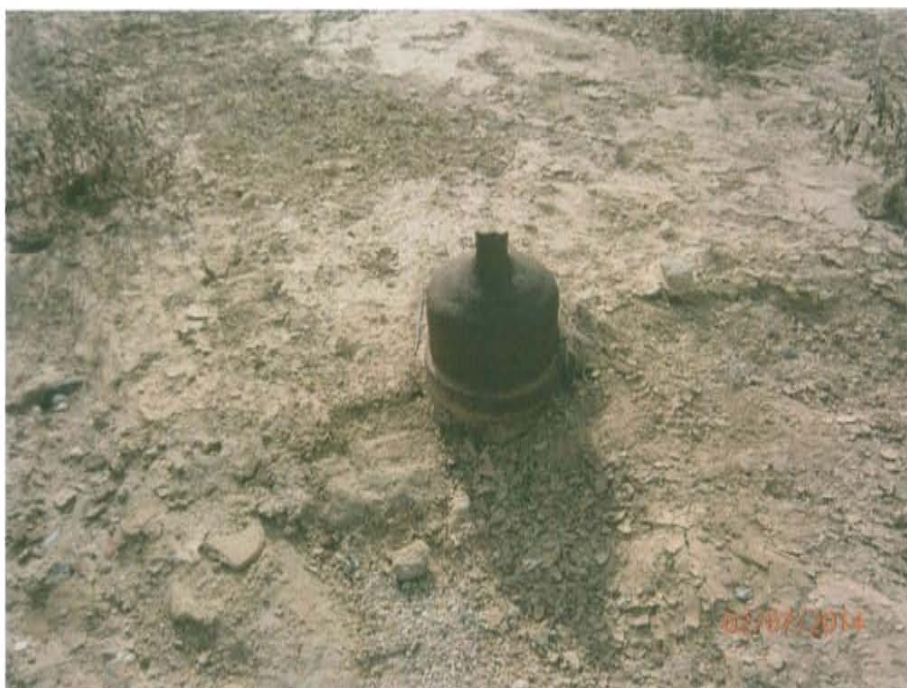
14. Durante la evaluación in situ realizado por el OEFA el 04 de julio de 2014, se observó un pozo inactivo cuenta con terraplén habilitado y sin acceso vehicular hasta el pozo, no presenta señales ni cercos de prevención. Asimismo se observó un casing (tubería de revestimiento) corroído, expuesto al ambiente, de aproximadamente 10 pulgadas de diámetro, con tubo de reducción, sobresaliendo en 0,7 m aproximadamente sobre el nivel del suelo y que no asegura su hermetismo. No se observa afloramientos de fluidos desde el pozo; ni se percibí olores característicos a hidrocarburos provenientes del pozo, sin embargo se observa suelo con presencia de hidrocarburos en el área circundante al pozo (ver anexos 1, 2 y 3).

Fotografía N° 1. Vista de la ubicación del pozo donde se observa el Tubo de revestimiento sin cabezal con signos de corrosión y expuesto al ambiente.

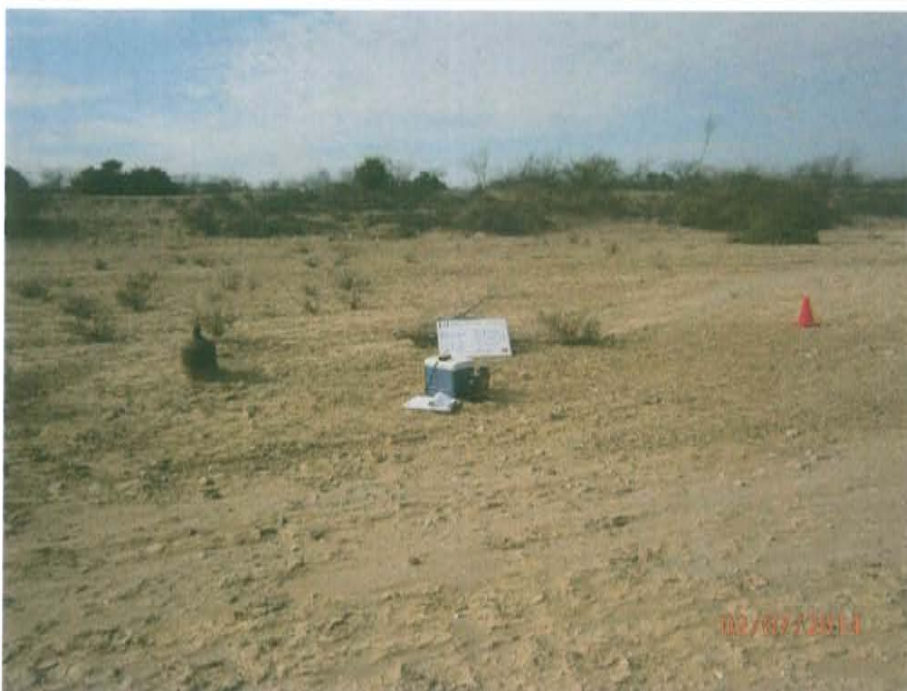
Fotografía N° 3. Vista de la toma de muestra de suelo realizado en el área de ubicación del pozo en el punto F01288-SU01.

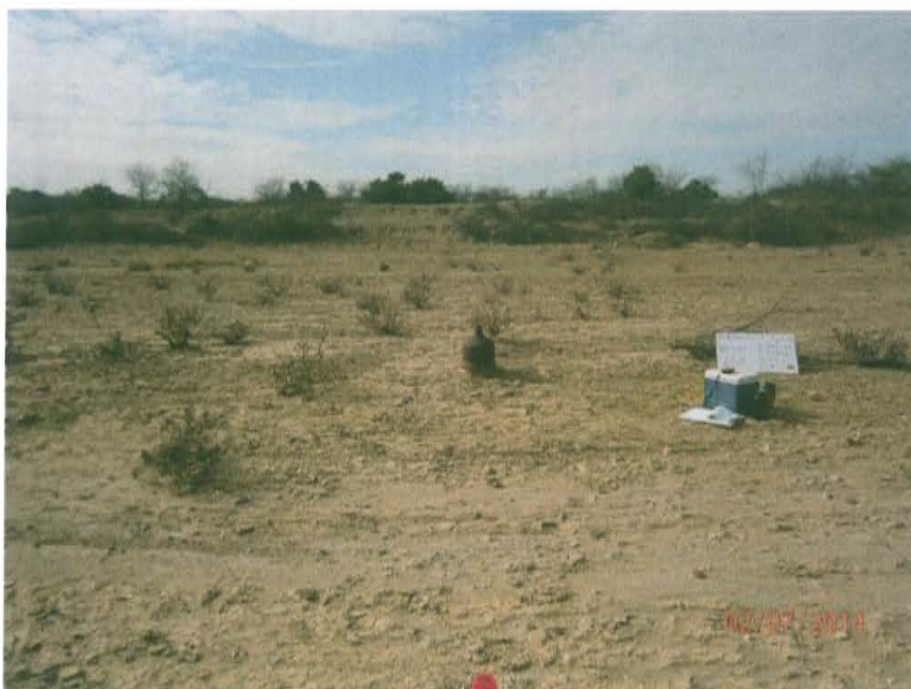
Fotografía N° 4. Vista de la toma de muestra de suelo realizado en el área de ubicación del pozo en el punto F01288-SU02.

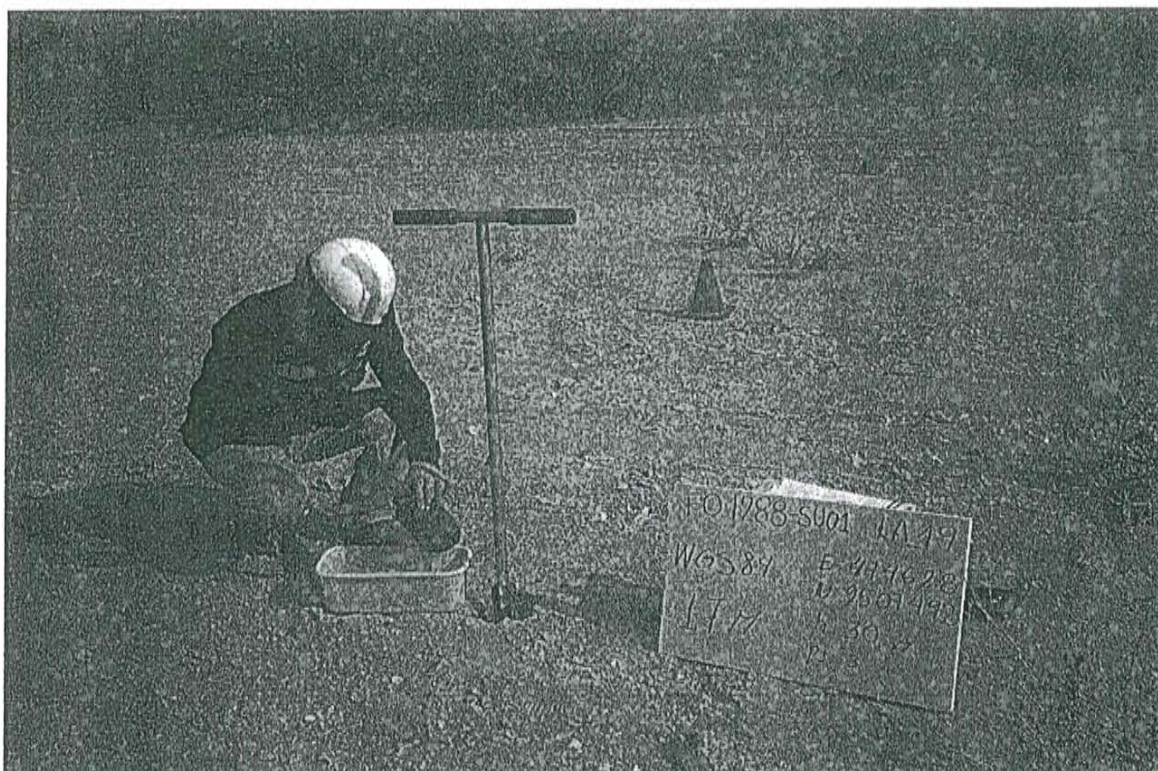
Fotografía N° 1. Toma de muestra de suelo en el punto F01288-SU01, ubicado a 1,5 m aproximadamente del Pozo LA\_19.

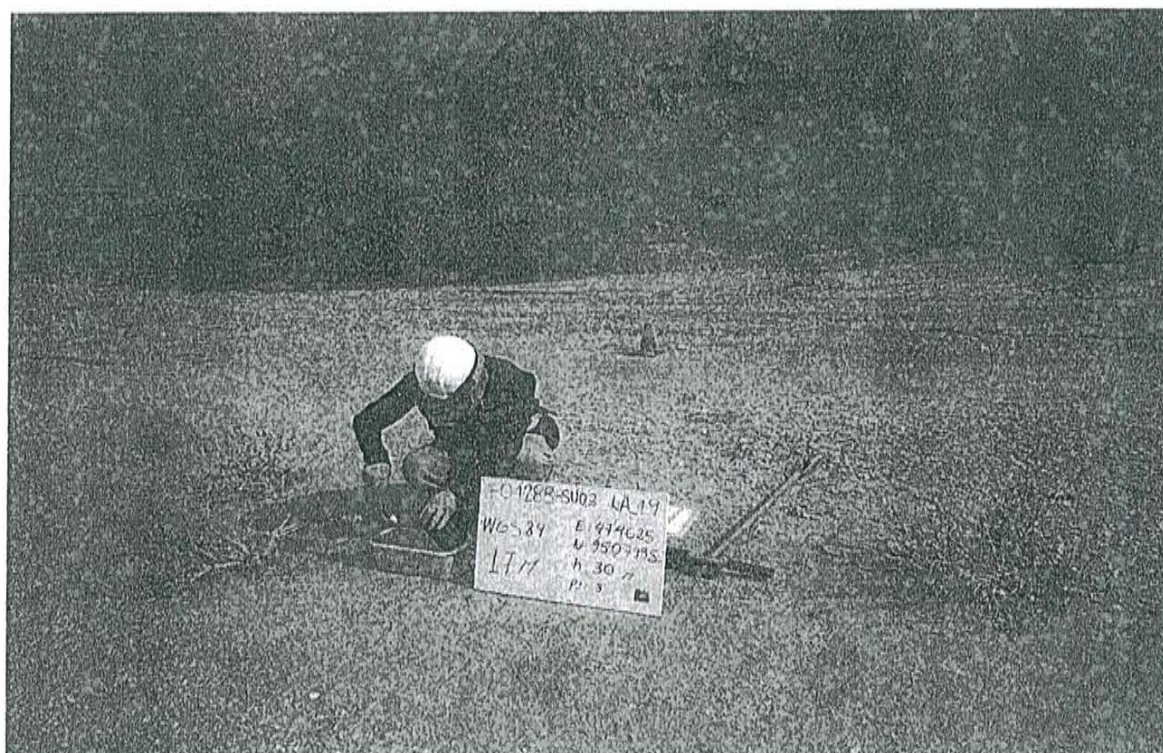
Fotografía N° 2. Toma de muestra de suelo en el punto F01288-SU02, ubicado a 6 m aproximadamente del Pozo LA\_19

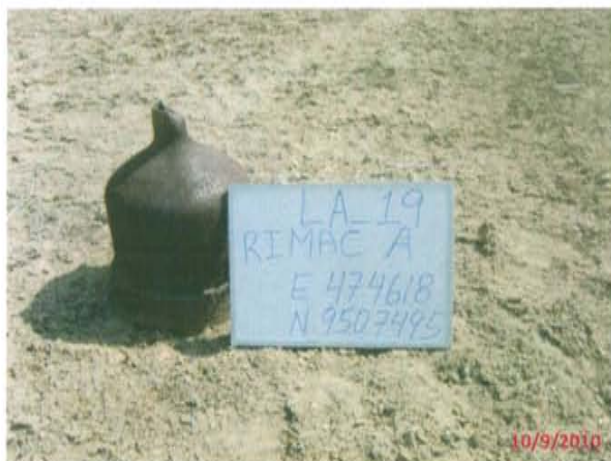
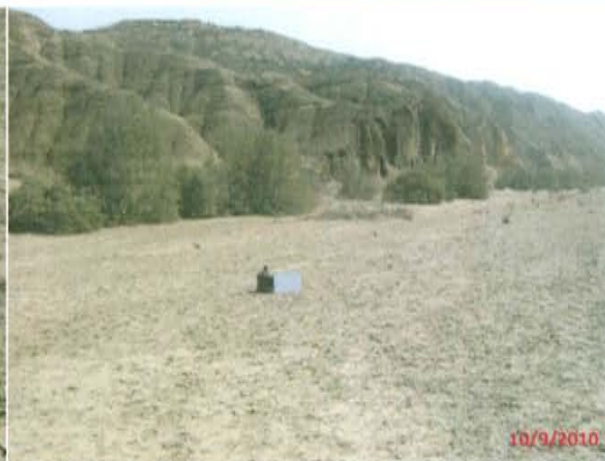
**3. REGISTRO FOTOGRÁFICO**

El pozo DPA LA\_19 se encuentra sin cabezal y con casing, reducción tipo "campana, descubierto sobre nivel de superficie. Pozo no tiene acceso ni plataforma. Zona de cauce natural de quebrada, que se forma durante la época del fenómeno del "niño".

Pozo mal abandonado
