**INFORME N° 0428 - 2015-OEFA/DE-SDCA-CIPASH**

**ASUNTO** : Identificación de pasivo ambiental del subsector hidrocarburos con código de Ficha OEFA F00166, ubicado en el Lote XX (ex Lote XIV), en el distrito de Canoas de Punta Sal de la provincia Contralmirante Villar del departamento de Tumbes.

**FECHA** : San Isidro, **27 FEB. 2015**

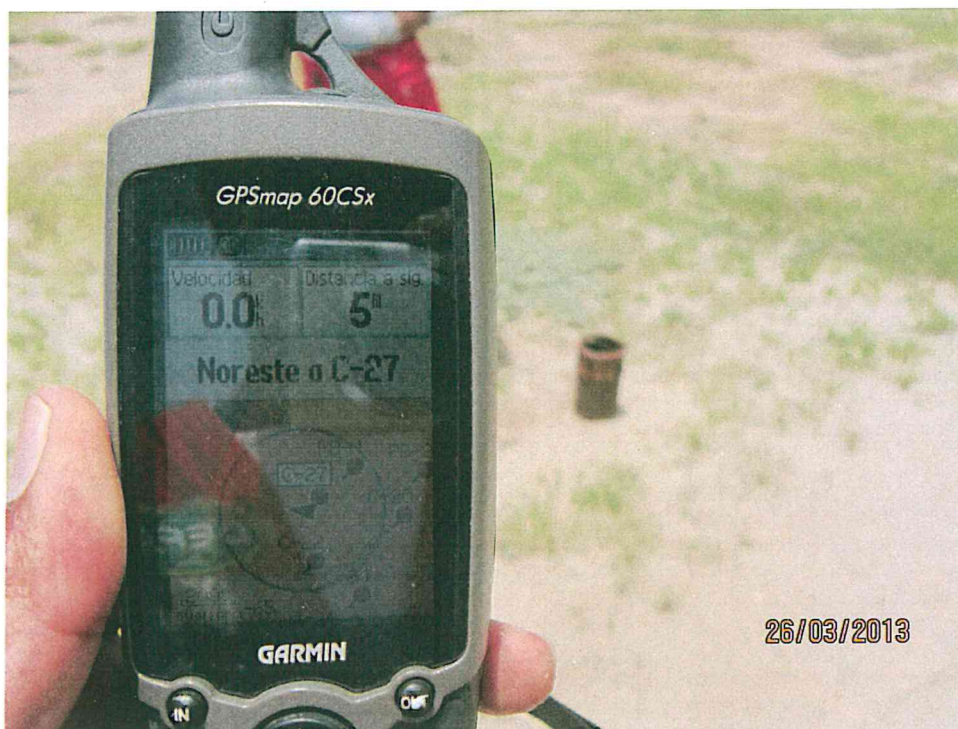
14. Durante la visita realizada por el OEFA, se ubicó pozo inactivo en terreno no habilitado sin acceso vehicular directo. Se observa casing de 5 pulgadas de diámetro de 0,15 m sobre el nivel del suelo, el interior del casing se encuentra abierto al ambiente; sin

embargo, no se percibió emisiones gaseosas provenientes del pozo, ni afloramiento de fluidos. (ver anexo 1, 2 y 3).

Fotografía N° 1. Pozo inactivo con código PERUPETRO EC\_27, el casing del pozo de 0,15 m sobre nivel del suelo, no se observó suelo con presencia de hidrocarburos, ni se perciben emisiones fugitivas provenientes del pozo.

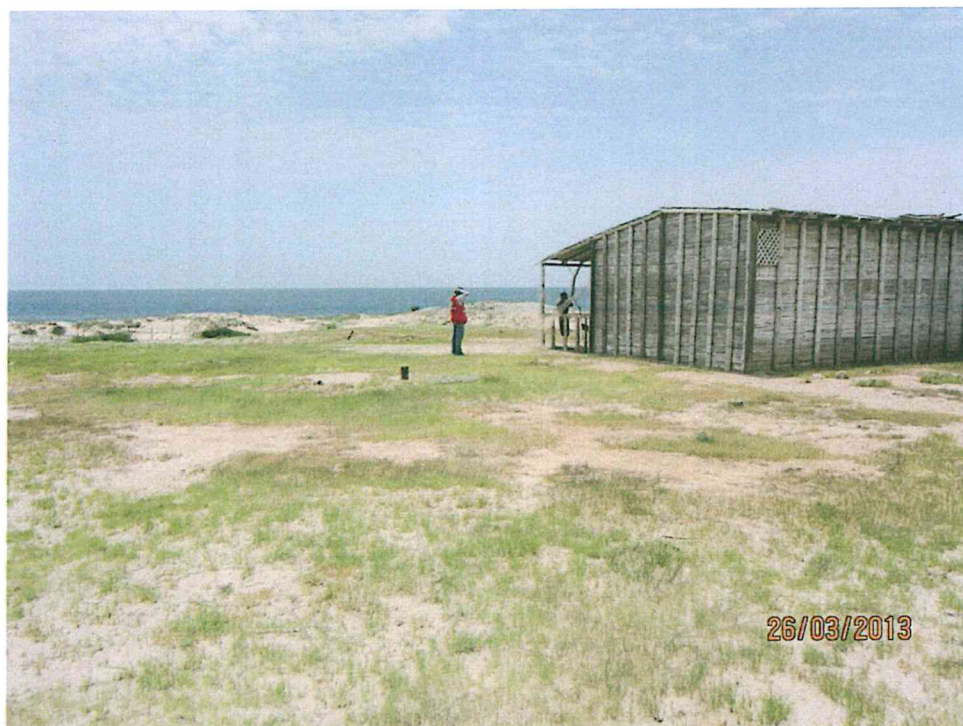
13. La zona visitada presenta paisaje de relieve predominantemente suave a ondulado, se observa aproximadamente a 180 m el litoral; asimismo, el área presenta una franja de playa arenosa y vegetación como matorral arbustivo, laderas arbustivas y matorral ribereño.

Fotografía N° 2. Zona visitada presenta paisaje de relieve predominantemente suave a ondulado, se observa aproximadamente a 180 m el litoral y se encuentra a 3 m de una vivienda rural.

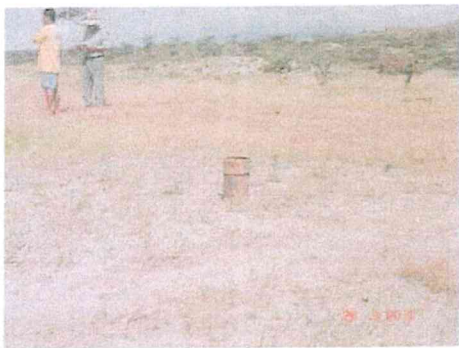
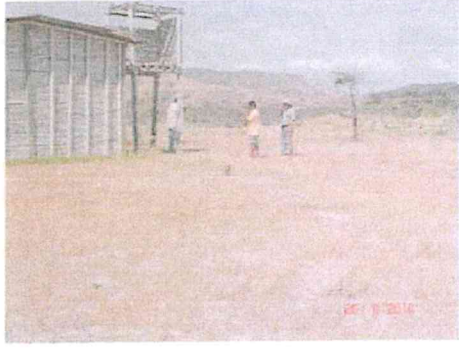
| De acuerdo a información proporcionada por la empresa Petrolera Monterrico S.A., el pozo esta en condición ATA desde 22 - Septiembre - 1961. | | | | |
| Inadecuado abandono de pozo | | | | |
