**INFORME N° 0359 2015-OEFA/DE-SDCA-CIPASH**

**ASUNTO** : Identificación de pasivo ambiental del subsector hidrocarburos  
con código de Ficha OEFA F01590, ubicado en el Lote VII/VI (ex  
Lote VI), en el distrito de Lobitos de la provincia Talara del  
departamento de Piura.

### III. IDENTIFICACIÓN DE PASIVO AMBIENTAL DEL SUBSECTOR HIDROCARBUROS CON CÓDIGO DE FICHA OEFA F01590

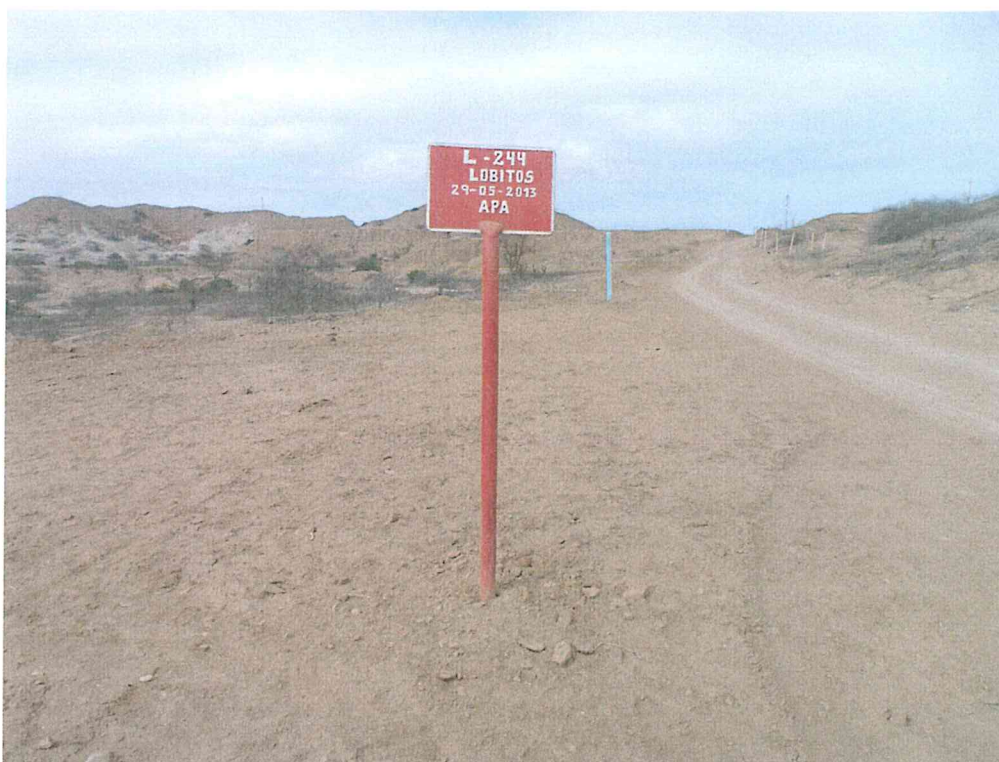
Fotografía N° 1. Pozo petrolero que fue priorizado para abandono de acuerdo a la Ley N° 28880. Con varilla y letrero de identificación donde indica la fecha de abandono el 29 mayo del 2013.

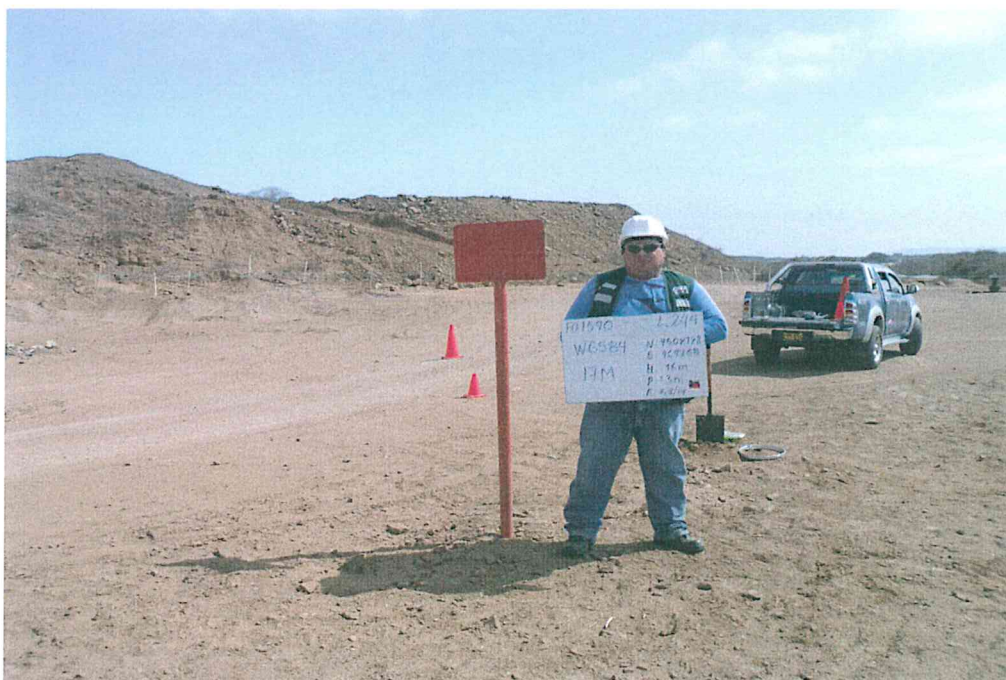
Fotografía N° 2. La altura de la varilla de acero es de 1,5 m en relación a la superficie del terraplén, la loza de cemento se encuentra enterrada y no hay cantina.

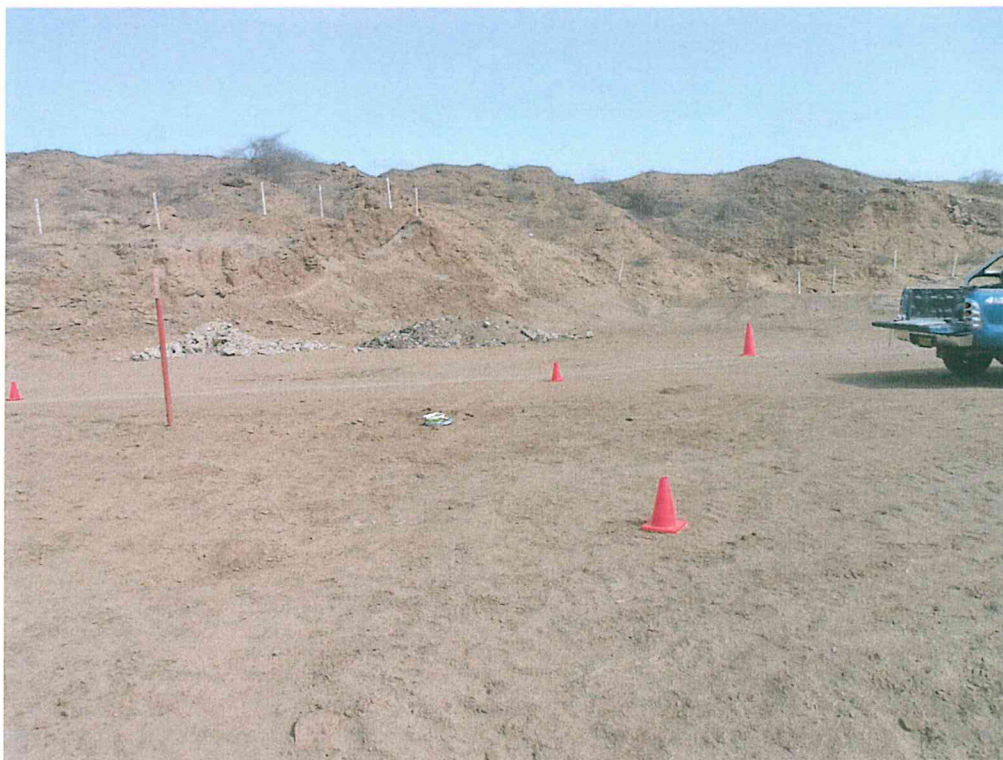
15. El pozo está ubicado en una colina baja al pie de un monte sobre un terraplén a 6 m y a un lado de la vía afirmada que comunica con un pozo activo. Fuera del terraplén se aprecia la conformación original de la superficie del paisaje que va disminuyendo en altura formando una zona hundida. La cobertura vegetal se ha alterado en la zona del terraplén donde no se la observa, sin embargo fuera de los 7 m, se parecía la composición vegetal compuesta por especies arbustivas. No se observan viviendas ni cursos de agua activos en curso en 100m a la redonda, sin embargo hay un pozo activo a 50m.

Fotografía N° 3. Vista de la ubicación del pozo abandonado permanentemente al pie de un monte sobre un terraplén y al lado de la vía afirmada que comunica con un pozo activo.

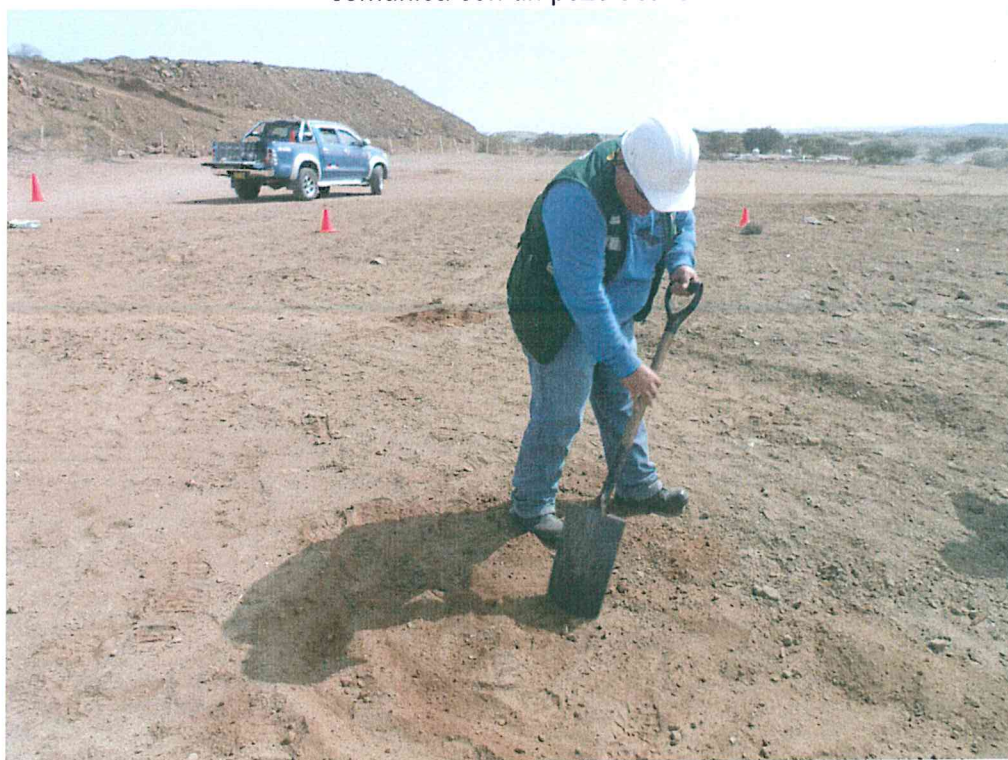
17. Para la evaluación del suelo en el área circundante al pozo se realizó un recorrido y exploración, con la finalidad de determinar la presencia de hidrocarburos estableciéndose la ubicación de los puntos de muestreo de suelo, tras el análisis de las muestras recolectadas, los resultados de los reportes de ensayo de laboratorio determinan que las concentraciones de la Fracción de Hidrocarburos F2 y F3 superan las concentraciones

22. Los resultados obtenidos del análisis en laboratorio evidencian la presencia de suelo contaminado con hidrocarburos, dado que las concentraciones correspondientes a la Fracción de hidrocarburos F2 y Fracción de hidrocarburos F3 de ambas muestras superan el ECA para suelo de uso Comercial/Industrial/Extractivos.
23. A continuación se realiza la estimación del nivel de riesgo en función del parámetro Fracción de hidrocarburos F3 debido a que presentó el valor más alto en la valoración (207,3% que supera el ECA) entre el resto de parámetros considerados para la evaluación.

Fotografía N° 4. Se evidencia superficialmente suelos con presencia de hidrocarburos.

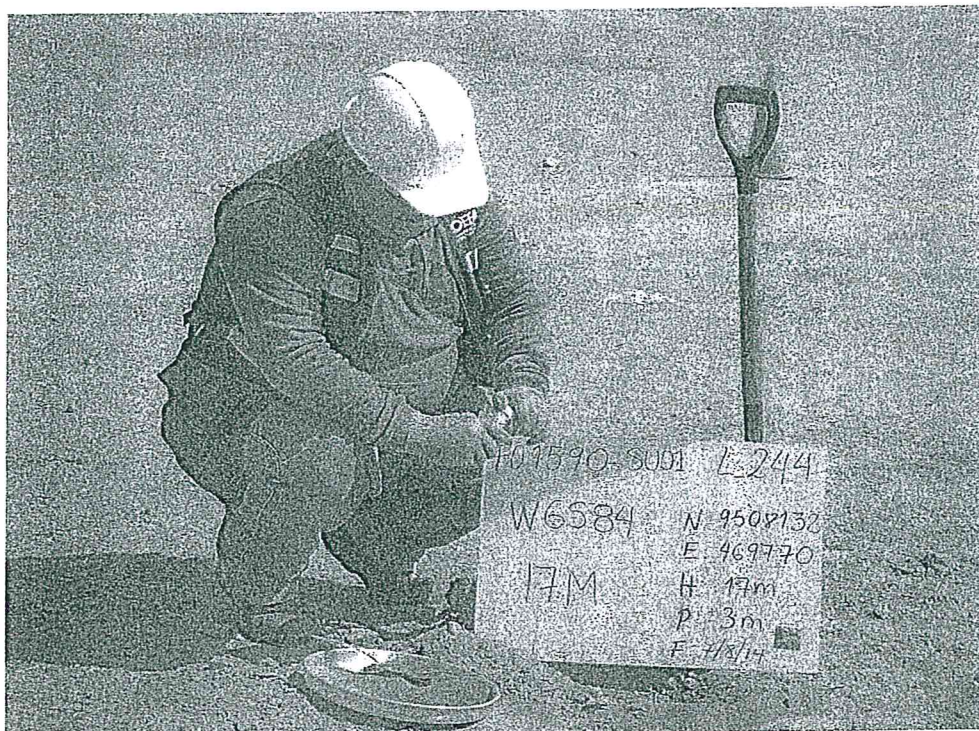
| Matriz | Código de muestra | Parámetros analizados | Resultado | Unidad | ECA o norma referencial | % que se encuentra por encima del ECA o norma referencial | Laboratorio | Número de informe de ensayo de laboratorio |
|---|---|---|---|---|---|---|---|---|
| SUELO | F01590-SU1 | FH F2 (C10-C28) | 7 920 | mg/Kg | 5 000 | 58,4% | AGQ PERU SAC | S-14/22583 |
| SUELO | F01590-SU1 | FH F3 (C28-C40) | 18 443 | mg/Kg | 6 000 | 207,3% | AGQ PERU SAC | S-14/22583 |

Fotografía N° 1. Toma de muestra de suelo en el punto F01590-SU01, ubicado a 2,3 m aproximadamente, al noreste del Pozo L\_244.

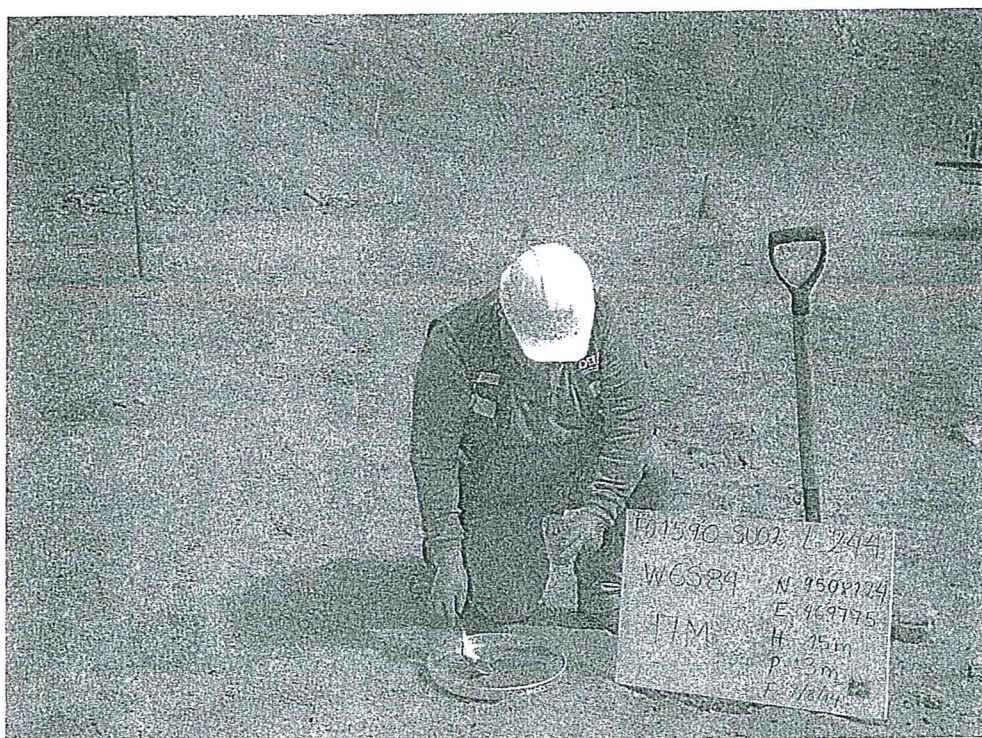
| Matriz | Código de muestra | Parámetros analizados | Resultado | Unidad | ECA o norma referencial | % que se encuentra por encima del ECA o norma referencial | Laboratorio | Número de informe de ensayo de laboratorio |
|---|---|---|---|---|---|---|---|---|
| SUELO | F01590-SU02 | FH F2 (C10-C28) | 12 301 | mg/Kg | 5 000 | 146% | AGQ PERU SAC | S-14/22584 |
| SUELO | F01590-SU02 | FH F3 (C28-C40) | 48 904 | mg/Kg | 6 000 | 715% | AGQ PERU SAC | S-14/22584 |

Fotografía N° 2. Toma de muestra de suelo en el punto F01590-SU02, ubicado a 8 m aproximadamente, al sureste del Pozo L\_244.

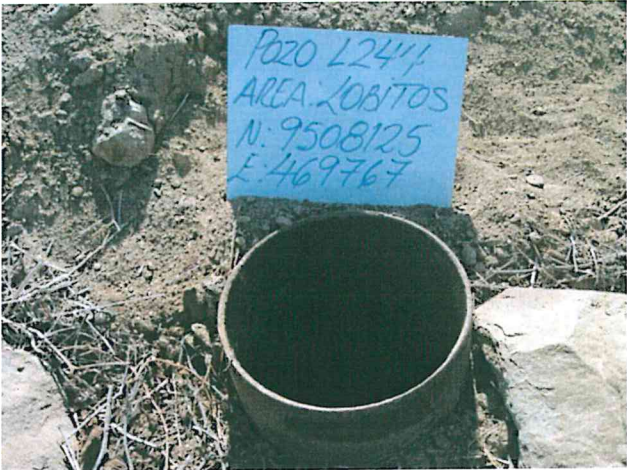
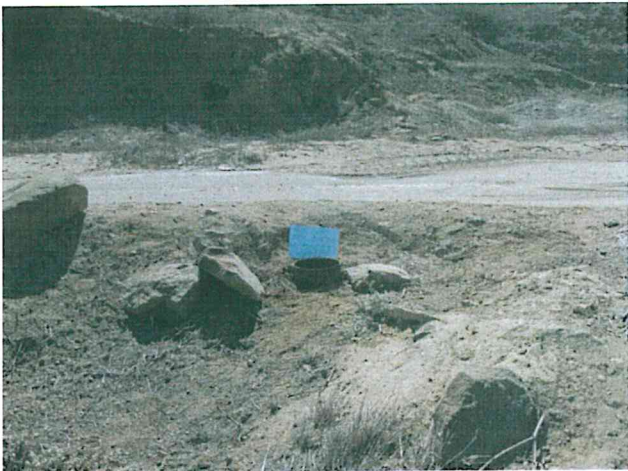
| En la plataforma del pozo ATA L_244 se observó suelos impregnados con hidrocarburos a nivel de superficie, no se observaron poblaciones cercanas, no existen vías de acceso hacia el pozo. Las especies vegetales identificadas fueron Algarrobo, Espino, Zapote, Gramíneas y otras. | | | |
| Pozo mal abandonado | | | |

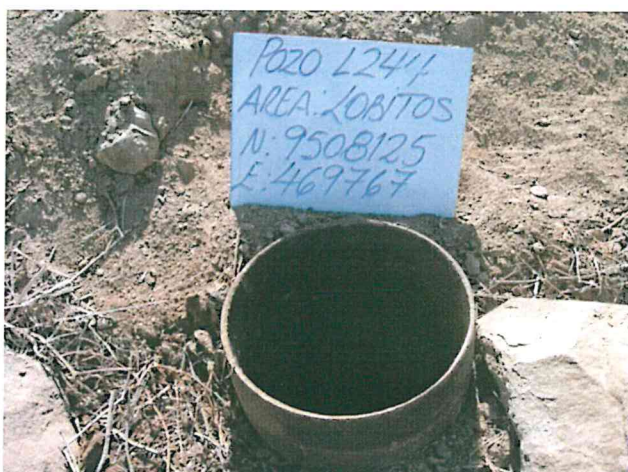
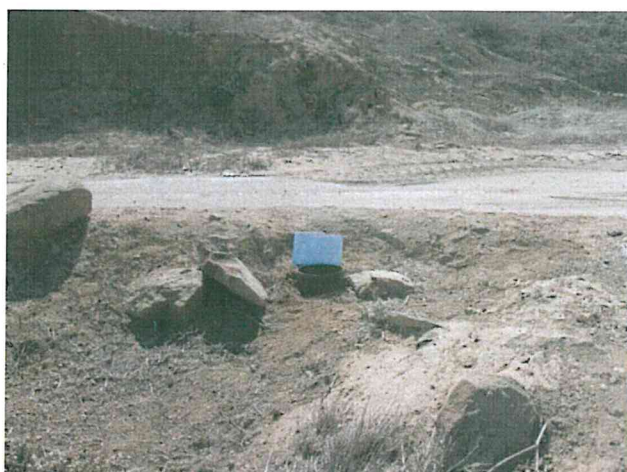
En la plataforma del pozo ATA L\_244 se observó suelos impregnados con hidrocarburos a nivel de superficie, no se observaron poblaciones cercanas, no existen vías de acceso hacia el pozo. Las especies vegetales identificadas fueron Algarrobo, Espino, Zapote, Gramíneas y otras.

Pozo mal abandonado

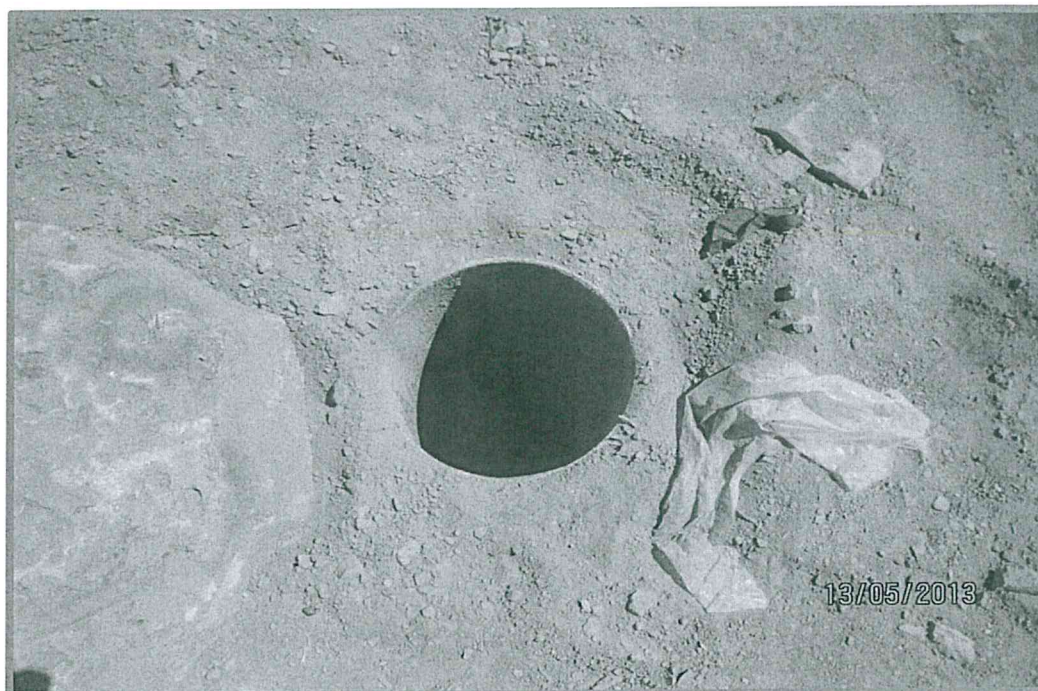
- a) El pozo se encontró con los forros cortados, lo cual ha ocasionado que queden abiertos llenándose de basura (tierra, piedras, palos, otros) a través del tiempo, dificultando su limpieza, a pesar de emplearse las herramientas apropiadas. Debido a ello se procedió a colocar tapón de cemento a partir de la profundidad alcanzada (tope duro), práctica contemplada en el reglamento de las actividades de hidrocarburos, en el acápite de abandono de pozos.

**Foto 1: Condiciones iniciales del pozo antes de ser intervenido**

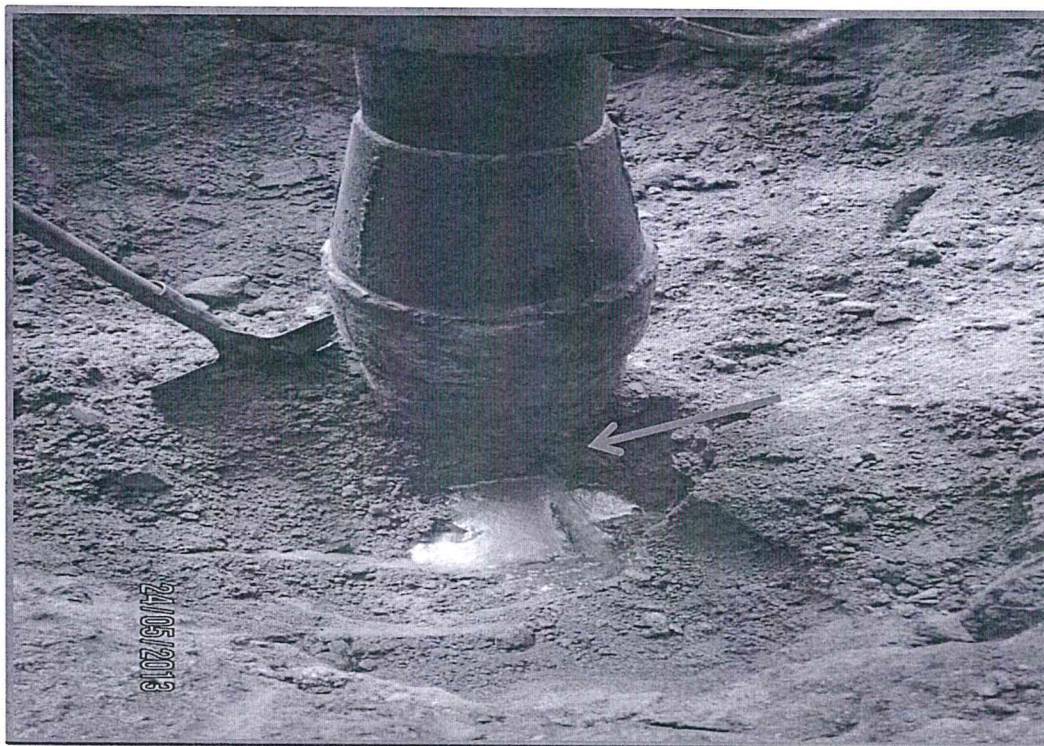
- b) Además de la dificultad anterior se presentó otra relacionada con el retorno del fluido de circulación por la cantina (parte posterior de los forros) humedeciendo las paredes de esta con el riesgo de afectar el área de sustentación de las gatas del equipo. El tapón de cemento se diseñó en dos etapas, para con la primera sellar la probable rotura de forros. Por el tope encontrado y retorno normal del fluido de circulación, se deduce que se obturó la rotura. Fue necesario la puesta de un tapón complementario a partir de ese tope hasta superficie.

Foto 3: Salida de fluido por rotura de forro.

- a.- Charla de seguridad y coordinacion de trabajo.
- b.- Se decide bombear tapón de cemento en 2 etapas.
- c.- Primera etapa para obturar pérdida por rotura de forros.
- d.- Mezclar los aditivos en agua para 40 bls de lechada 13,8 lbs/gal.
- e.- Mezclar la lechada de cemento de 13,8 lbs/gal.
- f.- Bombear 40 bbl de lechada de 13,8 lbs/gal.
- g.- Desplazar 0.5 bbl de agua para limpiar líneas y/o mangueras
- h.- Sacar tubería a superficie.
- i.- Dejar el pozo en frague ( 3 horas).
- j.- Tomar tope de cemento.

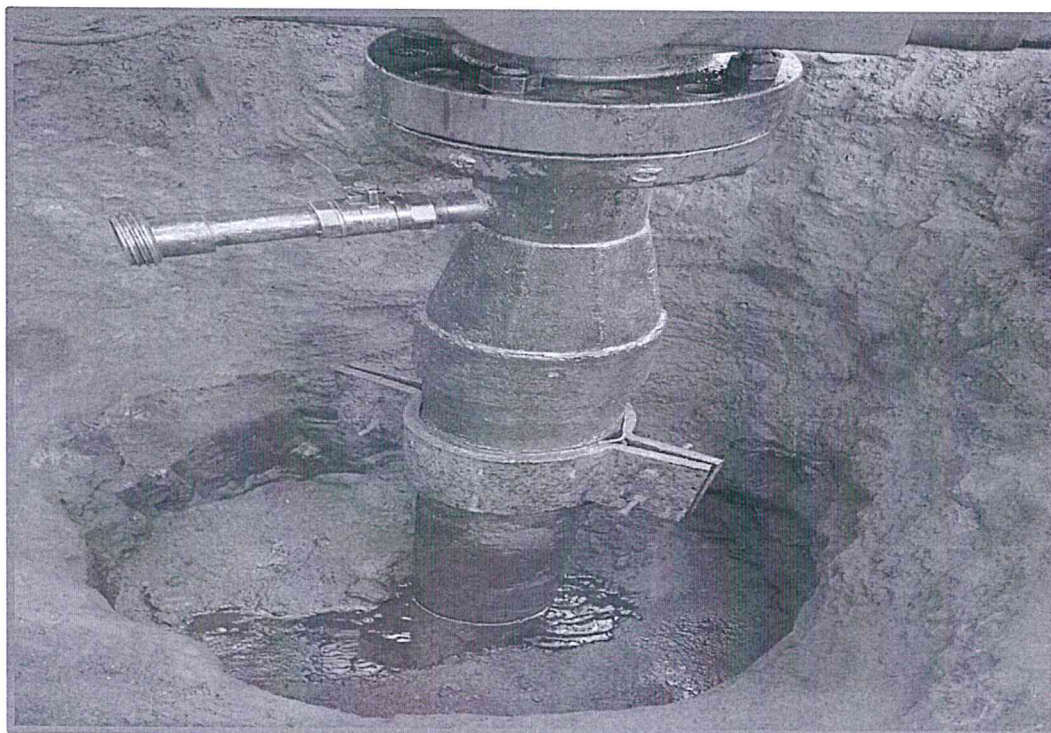
Foto 4: Abrazadera con empaquetadura de jebe que cubre agujero.
