INFORME N° 00129-2025-OEFA/DEAM-SSIM

ASUNTO : Informe de evaluación ambiental para la identificación del sitio impactado por actividades de hidrocarburos con código S0607, ubicado en el Lote 8, microcuenca CORR-14, en el ámbito de la cuenca del río Corrientes, distrito Trompeteros, provincia y departamento Loreto.

EXPEDIENTE DE EVALUACIÓN : 0025-2025-DEAM-ISIM

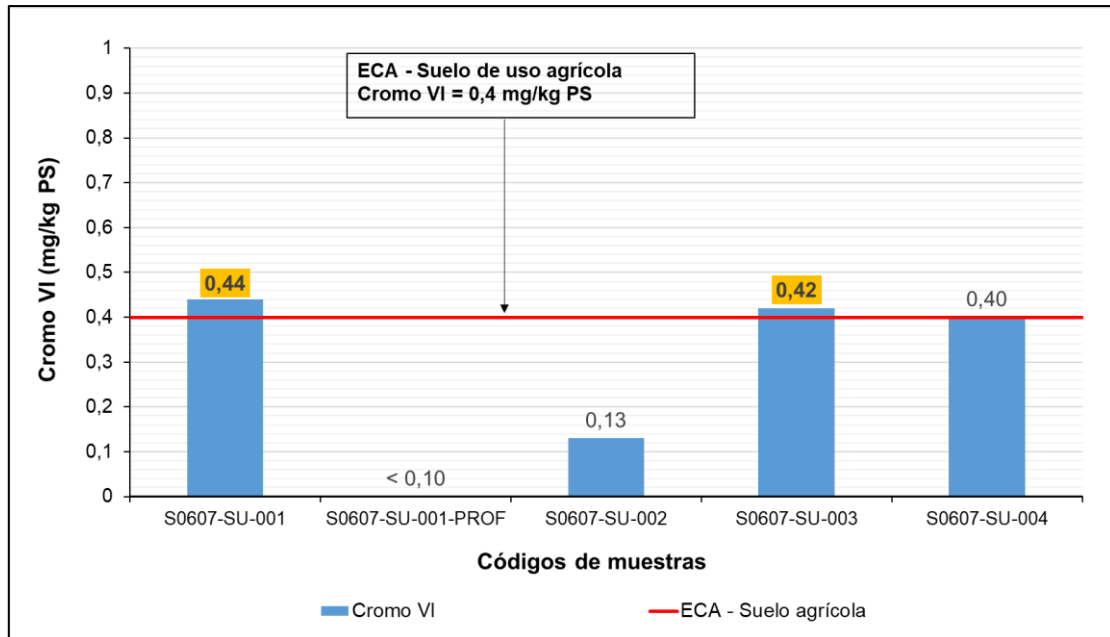
Figura 8.1. Resultados de cromo VI de las muestras de suelo en el sitio S0607

En la Figura 8.1 se presentan las concentraciones de cromo VI en las muestras de suelo tomadas en el sitio S0607; de las 5 muestras tomadas, 2 muestras con códigos S0607-SU-001 y S0607-SU-003 (tomadas a una profundidad de 0,00 – 0,30 m) superan los ECA para Suelo, uso agrícola, para este parámetro.

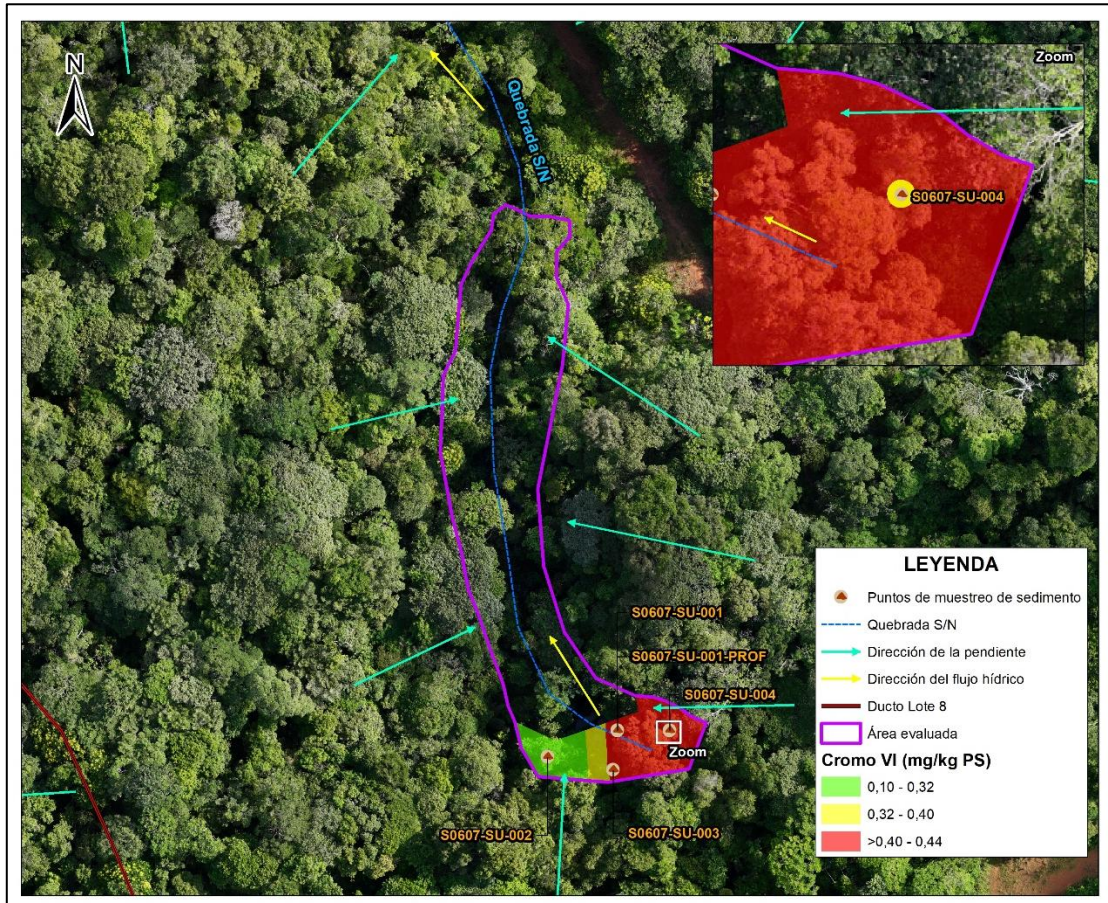
Figura 8.2. Distribución espacial horizontal de concentraciones de cromo VI en suelo del sitio S0607

Asimismo, a los resultados obtenidos se les realizó el modelamiento de distribución espacial de concentraciones mediante la interpolación espacial Kriging ordinario (KO), con la finalidad de advertir la posible extensión del contaminante en el área de evaluación. Las concentraciones de cromo VI que exceden los ECA son resaltadas de color rojo, de color amarillo se evidencia la presencia del contaminante de interés con concentraciones cercanas al ECA y de verde las concentraciones menores, tal como se puede evidenciar en la siguiente figura:

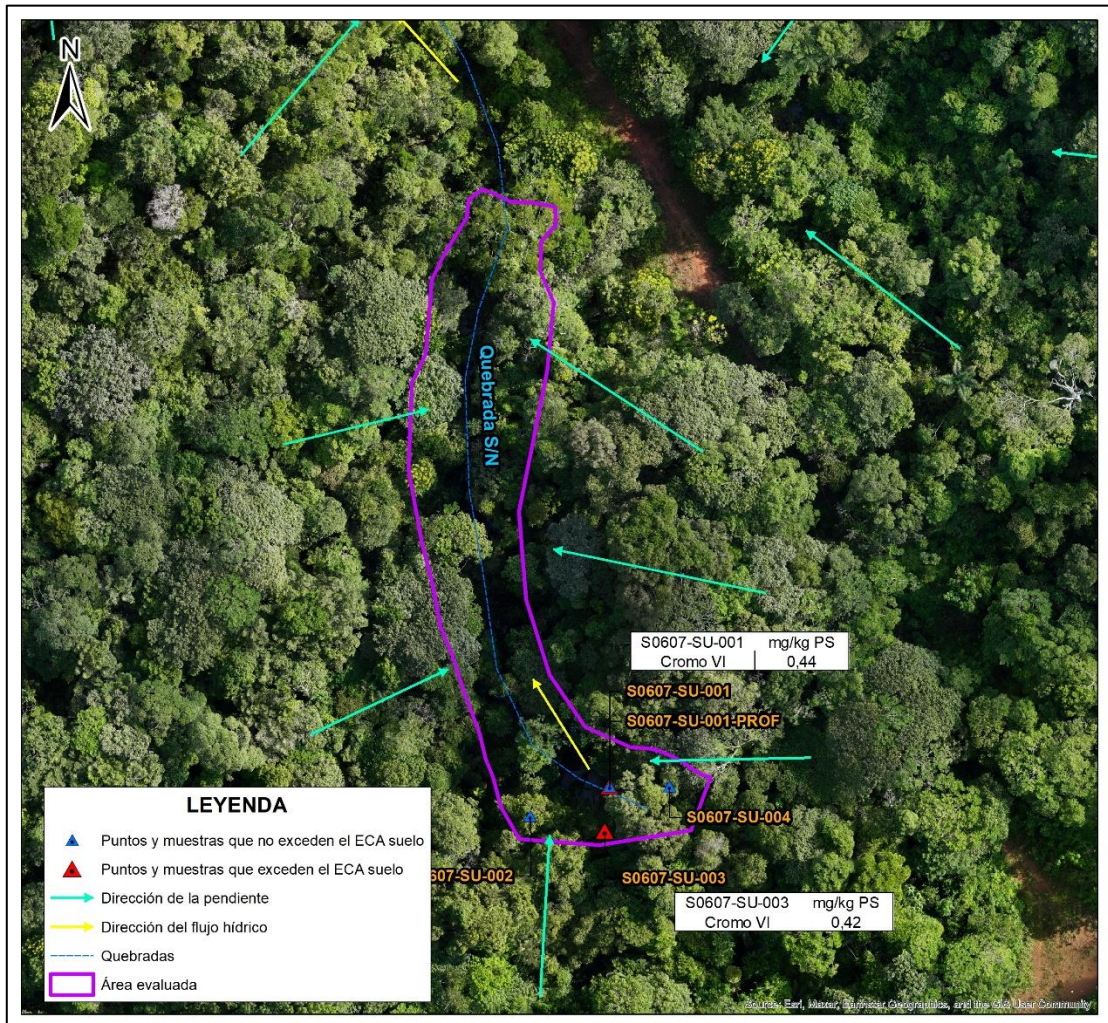
Figura 8.3. Muestras que superan los ECA suelo, uso agrícola en al menos un parámetro en el sitio S0607

En la Figura 8.3 se muestran los puntos de muestreo de suelo que exceden en al menos uno de los parámetros de los ECA para Suelo, uso agrícola, evaluados en el sitio S0607.

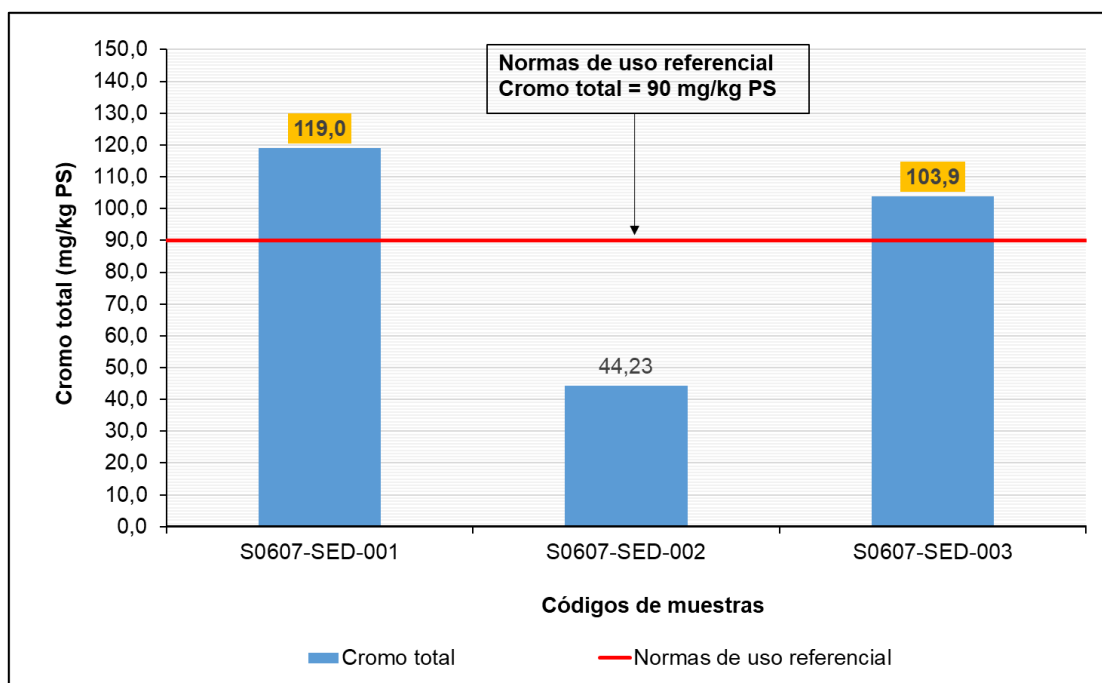
Figura 8.4. Resultados de cromo total de las muestras de sedimento en el sitio S0607

En la Figura 8.4 se presentan las concentraciones de cromo total en las muestras de sedimento tomadas en el tramo de la quebrada S/N que comprende el sitio; de las 3 muestras tomadas, 2 muestras con código S0607-SED-001 y S0607-SED-003 superan el valor PEL de la norma de referencia «Guía canadiense de calidad ambiental – Calidad de sedimento para la protección de la vida acuática» y el valor EQS para sedimento de agua dulce de la norma de referencia «Atlantic RBCA – Estándares de calidad ambiental (EQS) ecológicos de TIER I para sedimento», para este parámetro.

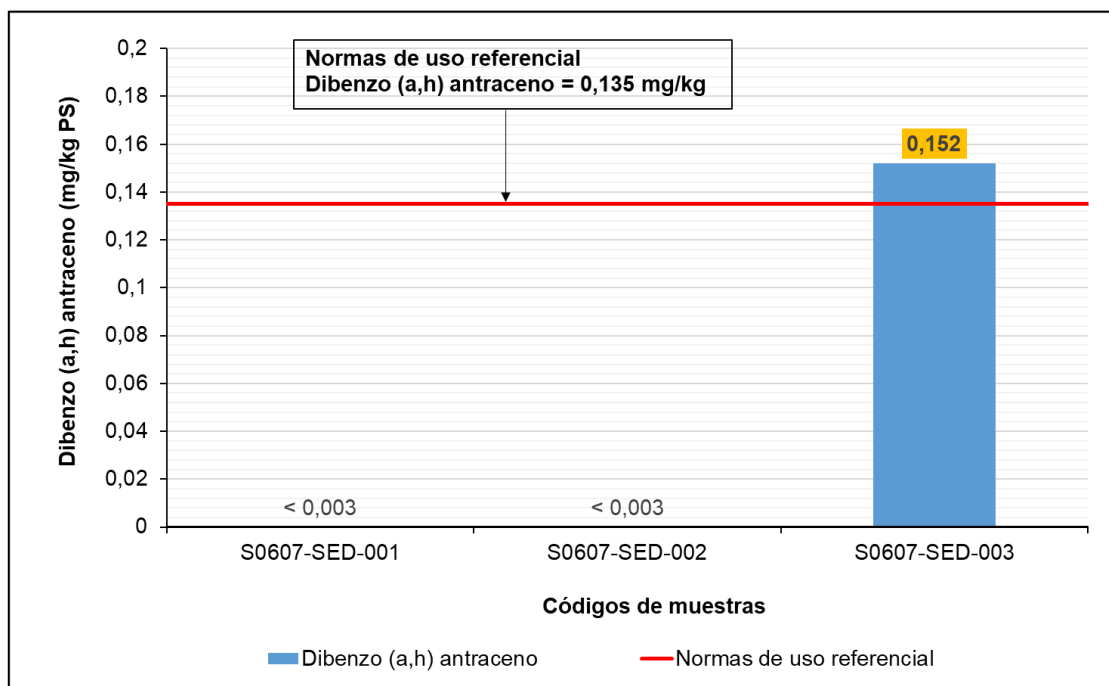
Figura 8.6. Resultados de dibenzo (a,h) antraceno de las muestras de sedimento en el sitio S0607

En la Figura 8.6 se presentan las concentraciones de dibenzo (a,h) antraceno en las muestras de sedimento tomadas en el tramo de la quebrada S/N que comprende el sitio; de las 3 muestras tomadas, 1 muestra con código S0607-SED-003 supera e valor PEL de la norma de referencia «Guía canadiense de calidad ambiental – Calidad de sedimento para la protección de la vida acuática» y el valor EQS para sedimento de agua dulce de la norma de referencia «Atlantic RBCA - Estándares de calidad ambiental (EQS) ecológicos de TIER I para sedimento», para este parámetro.

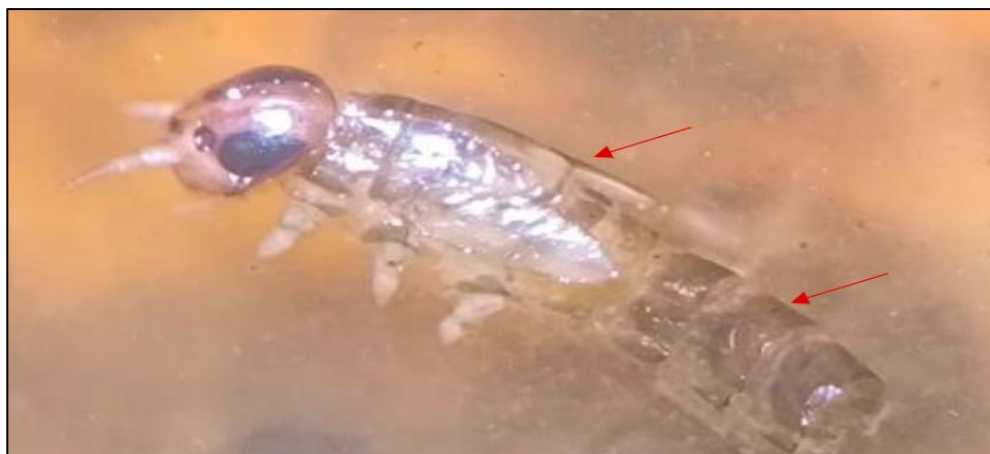
En el punto de muestreo S0607-HB-002 se observaron organismos de las familias Baetidae, Hydropsychidae y Chironomidae con presencia de una sustancia oleosa e iridiscente en la cutícula, ver figuras 8.14 y 8.15.

Figura 8.14. Análisis organoléptico externo en macroinvertebrados bentónicos. Se observa organismo de la familia Baetidae con una sustancia oleosa e iridiscente en la cutícula (flechas rojas)

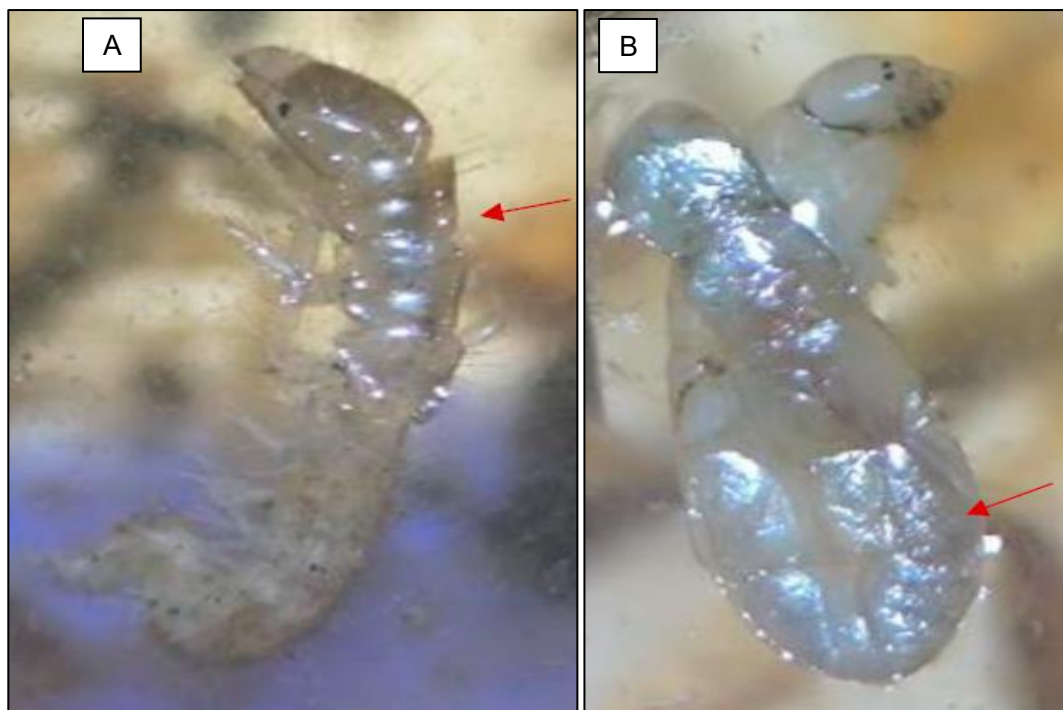
Figura 8.15. Análisis organoléptico externo en macroinvertebrados bentónicos. Se observa una sustancia oscura y oleosa en la cutícula (flechas rojas) de organismos de las familias Hydropsychidae (A) y Chironomidae (B)

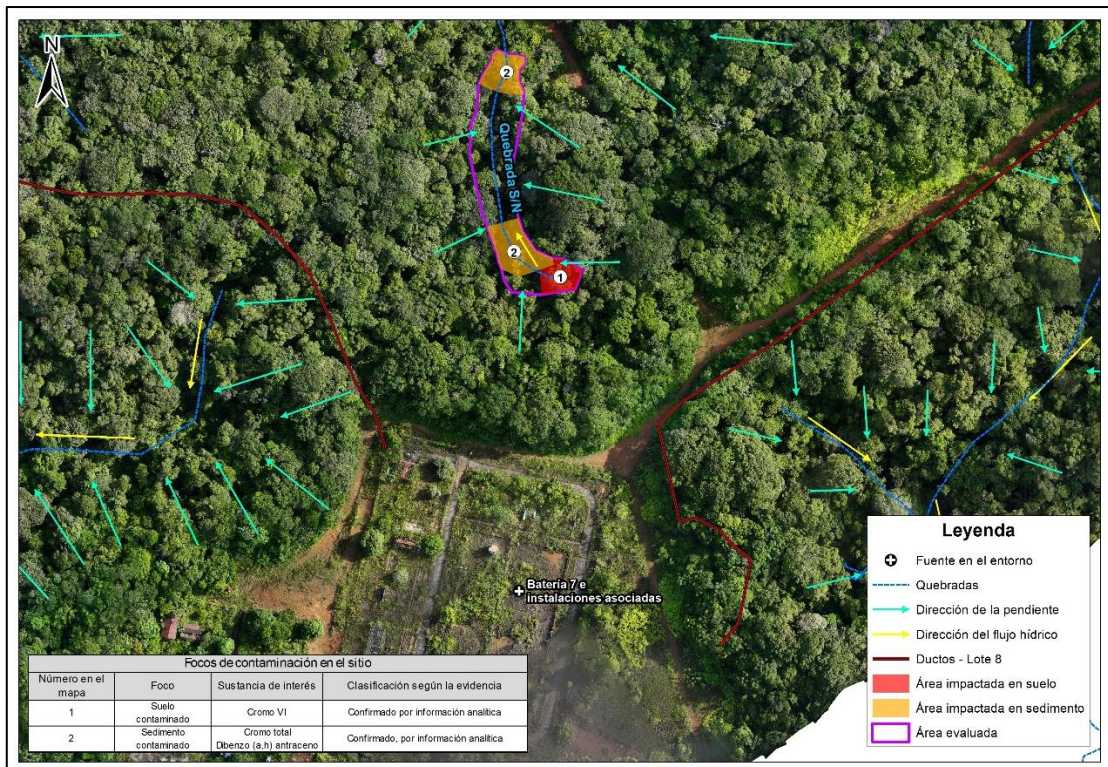
Figura 8.16. Fuentes y focos de contaminación para el sitio S0607

Dentro del sitio no se registran fuentes de contaminación; sin embargo, en el entorno del sitio se identifica como fuente de contaminación por sustancias químicas a la Batería 7 e instalaciones asociadas, las misma que está ubicada pendiente aguas arriba del sitio S0607, en la medida en que sus procesos y operaciones se encuentran relacionadas al manejo de crudo, así como a la generación de residuos industriales (desechos petrolizados, residuos con hidrocarburos, residuos con productos químicos, inhibidores de corrosión, aditivos usados, etc.) y descargas de aguas de producción⁶³, los mismos que de acuerdo con la información del ETI del Lote 8, habrían sido dispuestos, como una mala práctica frecuente, en el ambiente⁶⁴ y en pequeñas quebradas⁶⁵ cercanas a baterías de producción, ya que en ese entonces no existían mecanismos de control ambiental; por lo que, considerando que el sitio S0607 corresponde a un área que comprende una quebrada S/N y una zona de suelo con presencia de colpa, cercana a la Batería 7 e instalaciones asociadas, se presume que estos residuos industriales podrían haber sido

Respecto a las fuentes secundarias (focos) de contaminación en el entorno del sitio, como se describe en el ítem 3.6.2, en los alrededores del sitio no se tienen focos de contaminación con vías de propagación en dirección al sitio.

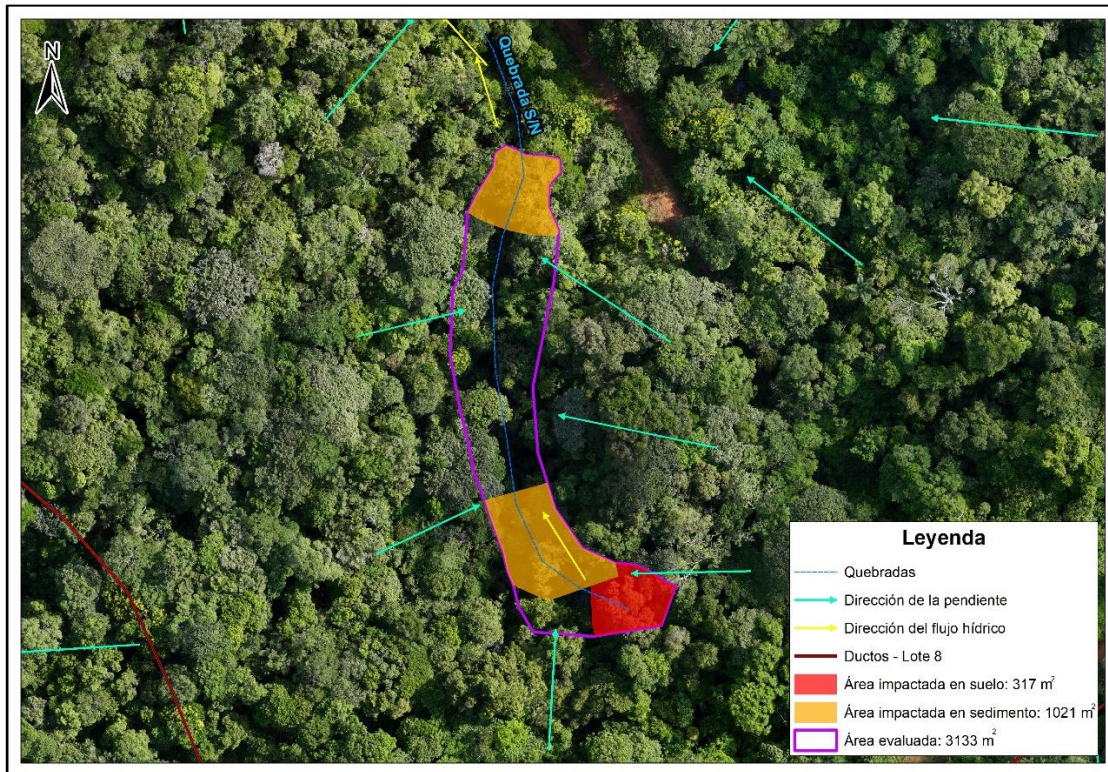
Figura 9.1. Área impactada por sustancias químicas en el sitio S0607

estimó un área impactada de 1338 m² (0,1338 ha) para el sitio S0607, correspondiente a 317 m² (0,0317 ha) de suelo contaminado y 1021 m² (0,1021 ha) de sedimento contaminado.
