**INFORME N° 0342 - 2015-OEFA/DE-SDCA-CIPASH**

**ASUNTO** : Identificación de pasivo ambiental del subsector hidrocarburos  
con código de Ficha OEFA F02266, ubicado en el Lote X, en el  
distrito El Alto de la provincia Talara del departamento de Piura.

1. El presente Informe tiene por objeto comunicar que el pozo mal abandonado (con código PERUPETRO LA\_26), constituye un pasivo ambiental del subsector hidrocarburos, identificado con código de Ficha OEFA F02266. Este pasivo ambiental se encuentra ubicado en el Lote X, en el distrito El Alto de la provincia Talara del departamento de Piura, el cual fue verificado en campo el 15 de octubre del 2014.

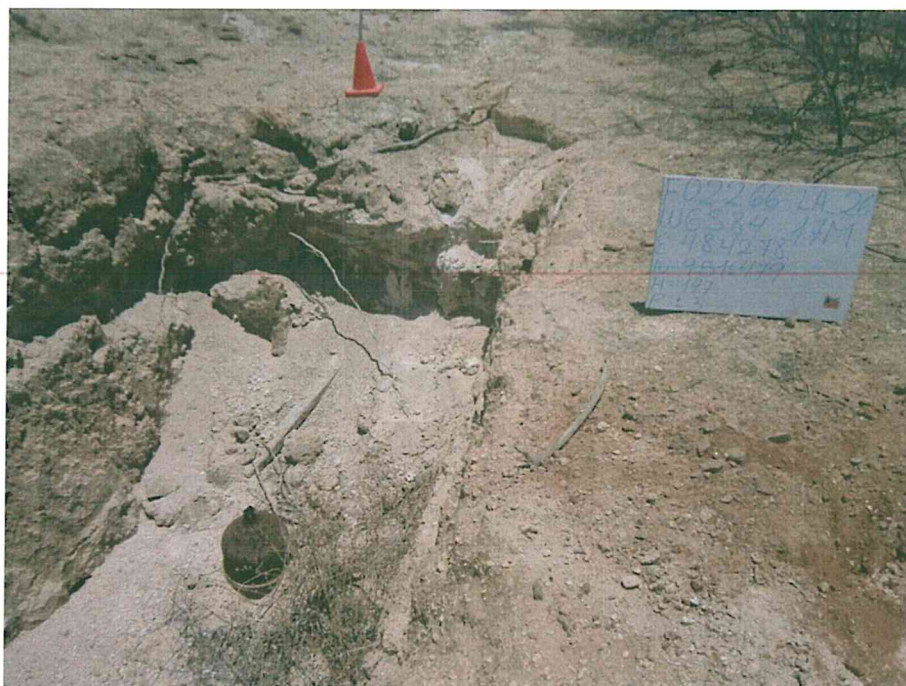
14. Durante la evaluación *in situ* realizada por el OEFA el 15 de octubre de 2014, se observó pozo inactivo, ubicado en el interior de un hoyo que correspondería a una cantina deteriorada. La estructura del pozo esta constituido principalmente por una tubería de revestimiento (casing) de 13 plg de diámetro unido a una reducción tipo "botella" que conecta a una porción de tubo corroído de 2 plg en la parte superior, cabe destacar que se encontraba abierto y expuesto al ambiente, sin elementos de cierre en superficie que garanticen un cierre hermético del pozo, ubicado a 0,2 m de la base del hoyo. Asimismo se percibió fluido en el interior del pozo, no se visualizó afloramiento de líquidos y ni se percibió emisiones gaseosas provenientes del pozo (ver anexos 1 y 2).

18. En ese sentido, de la revisión de los antecedentes, de la evaluación *in situ* y en gabinete, se considera que el pozo esta mal abandonado, toda vez que no se encuentra herméticamente cerrado ni en condiciones seguras para el abandono, además de no presentar un último tapón de cemento desde los 200 m de profundidad hasta la superficie sumado a que no se evidenció la existencia de la varilla de acero de dos (2) metros de altura sobre el nivel de la superficie conteniendo el número del pozo y el hoyo que correspondería a la cantina destruida no ha sido rellenada, de conformidad con lo establecido en los artículos 2°, 200° y 203° respectivamente del Decreto Supremo N° 032-2004-EM - Reglamento de las Actividades de Exploración y Explotación de Hidrocarburos<sup>6</sup>.

**Fotografía N° 1.** Se observa la ubicación del pozo inactivo en el interior de un hoyo lo que correspondería a una cantina deteriorada la cual no fue rellenada.

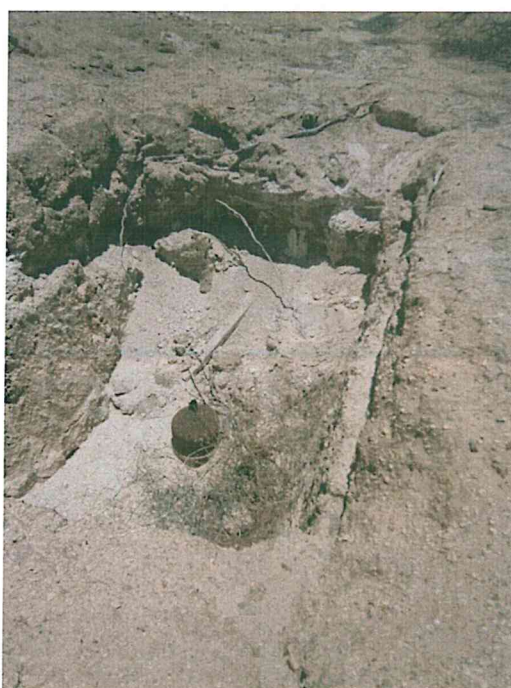
**Fotografía N° 2.** Se observa que el pozo expuesto al ambiente en estado de corrosión y no presenta la varilla de acero ni el nombre del pozo.

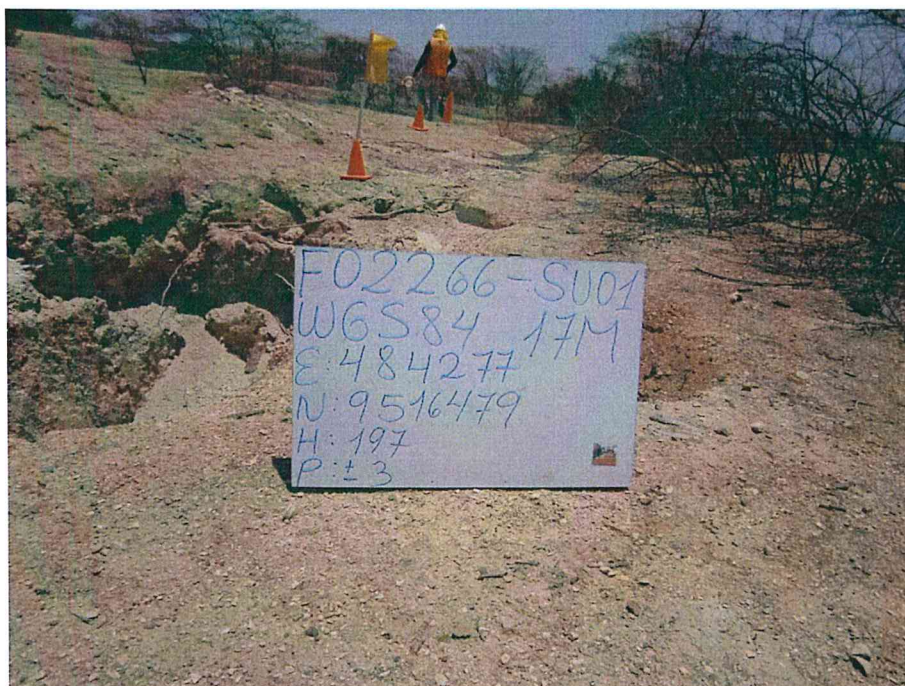
**Fotografía N° 3.** Ubicación del punto de muestreo de suelo F02266-SU01, ubicado a 1 m aproximadamente del Pozo LA\_26.

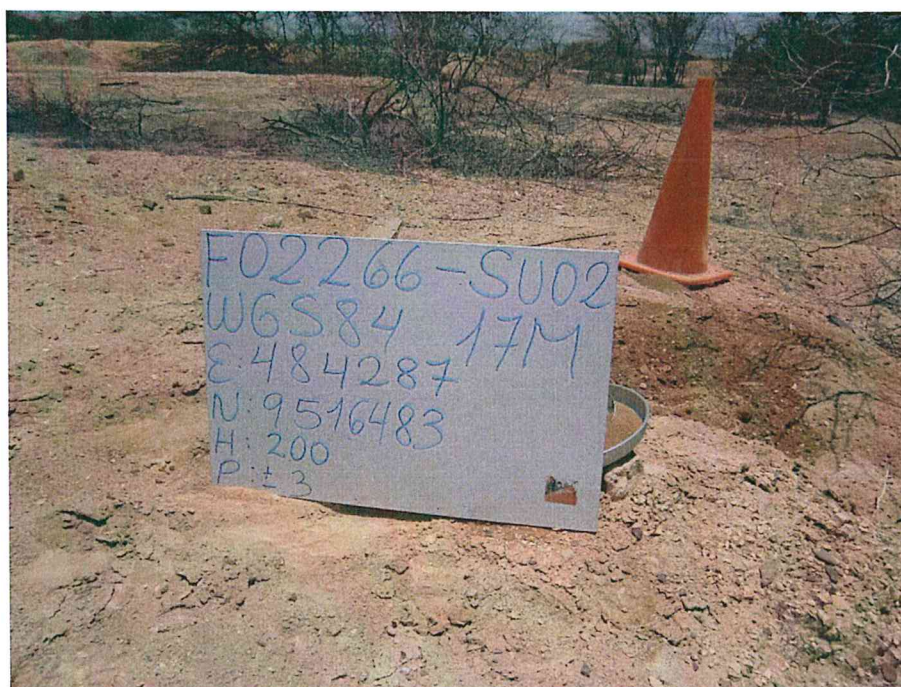
**Fotografía N° 4.** Ubicación del punto de muestreo de suelo F02266-SU02, ubicado a 12 m aproximadamente del Pozo LA\_26.

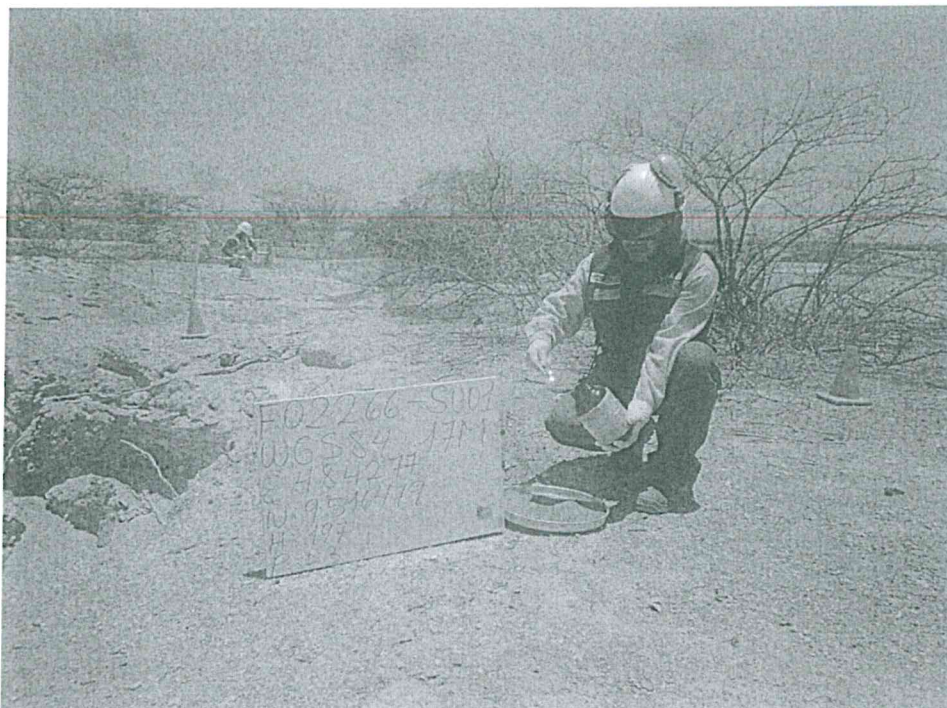
Fotografía N° 1. Toma de muestra de suelo en el punto F02266-SU01, ubicado a 1 m aproximadamente del Pozo LA\_26.

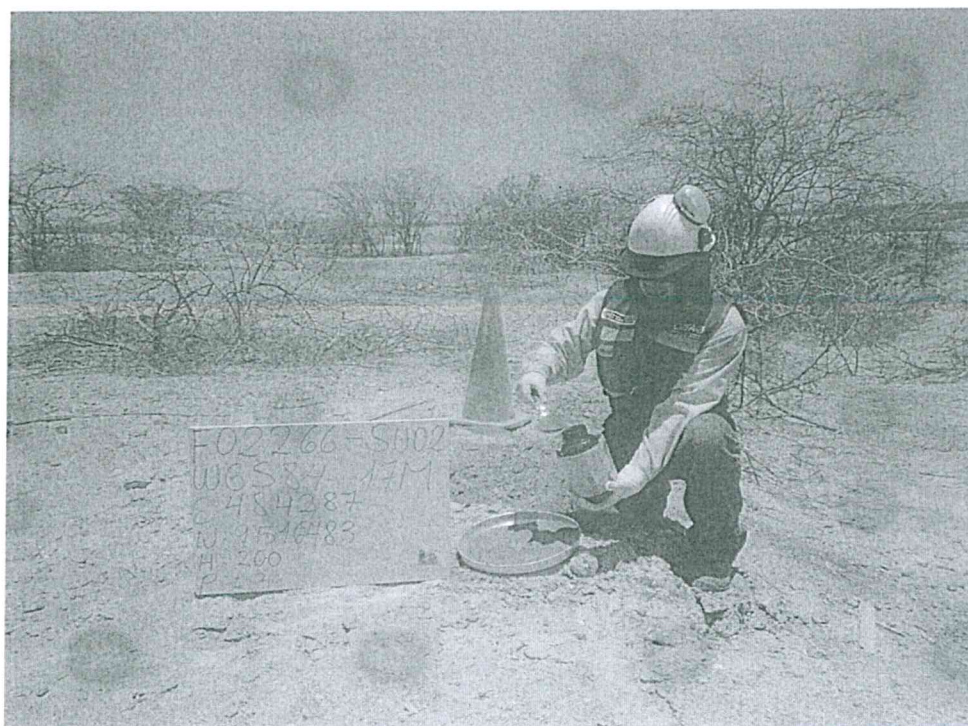
Fotografía N° 2. Toma de muestra de suelo en el punto F02266-SU02, ubicado a 12 m aproximadamente del Pozo LA\_26.

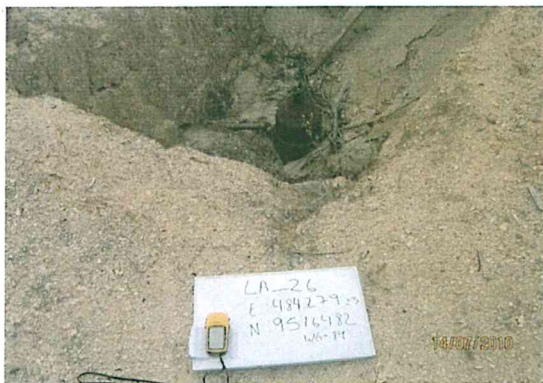
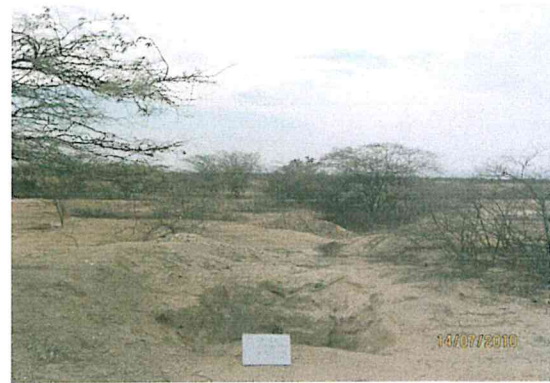
**3. REGISTRO FOTOGRÁFICO**

Pozo DPA, casing con tapón tipo de botella, presencia de abejas de casing, cantina sin concreto y con restos de madera, sin acceso vehicular y vegetación de tipo espinar y álgarrobo.

Inadecuado Abandono de Pozo
