INFORME N° 00001-2020-OEFA/DEAM-STEC

ASUNTO : Informe complementario del Informe N.º 00164-2019-OEFA/DEAM-STEC «Evaluación ambiental en el ámbito del depósito de relaves El Porvenir de la unidad minera El Porvenir, operada por Nexa Resources El Porvenir S.A.C.»

FECHA : Lima, 08 de enero de 2020

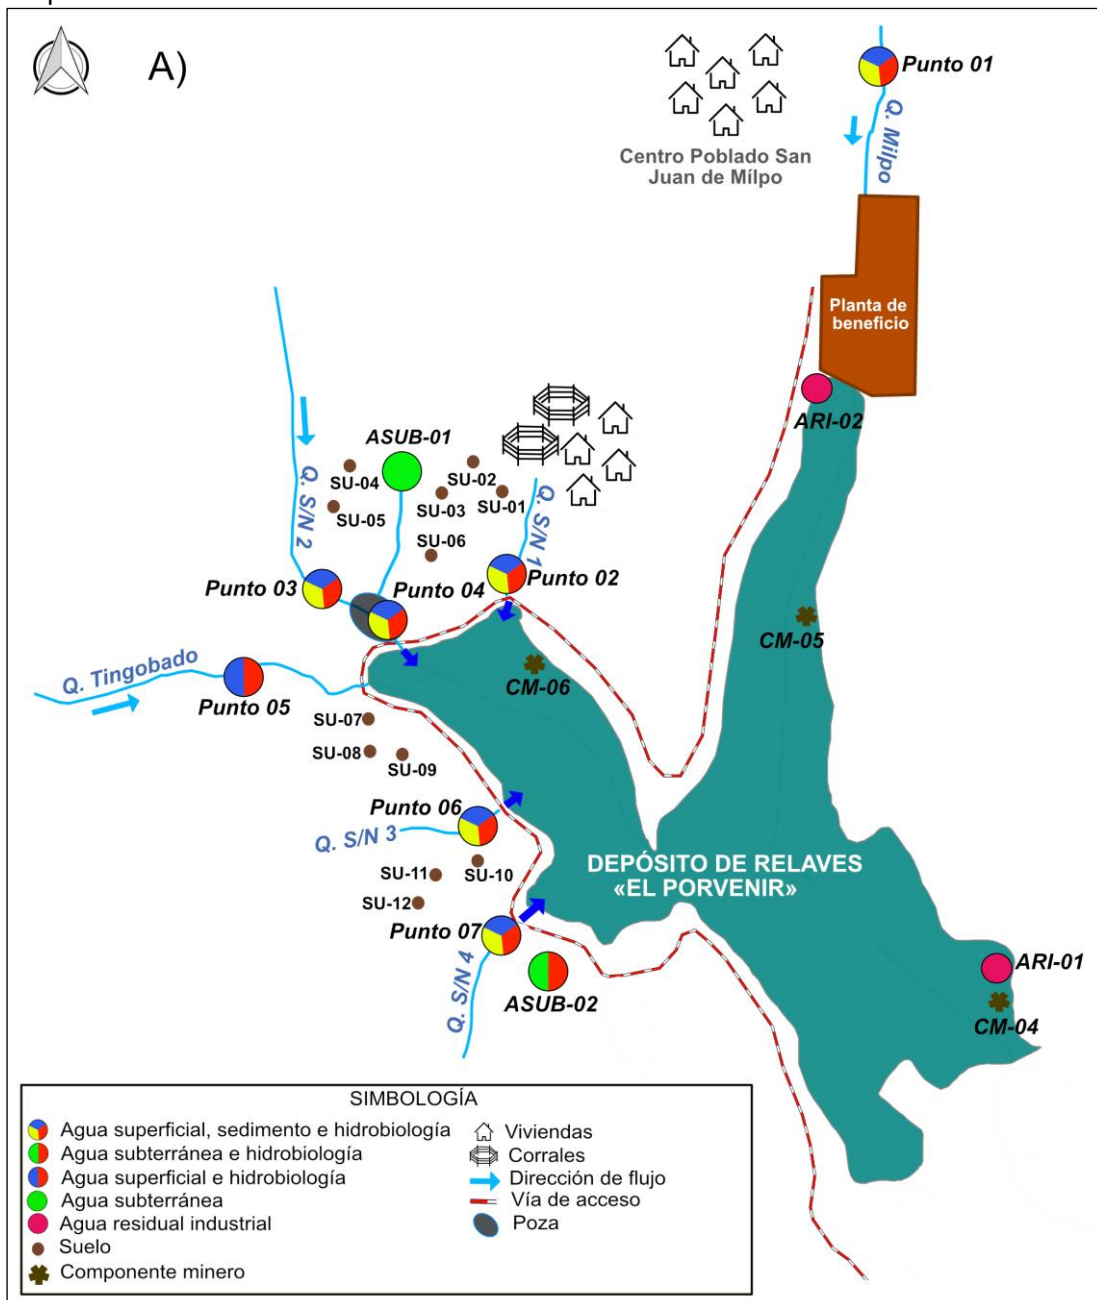
Figura 4.1. Distribución de puntos de muestreo de agua las zonas: A) Parte alta de la relavera

Al respecto, la imagen mostrada en la Figura 4.2. (Zona A) no se muestra con claridad el nombre de las quebradas y los códigos de los puntos de muestreo.

A continuación, se presenta la figura con el nombre de las quebradas y los códigos de los puntos de muestreo.

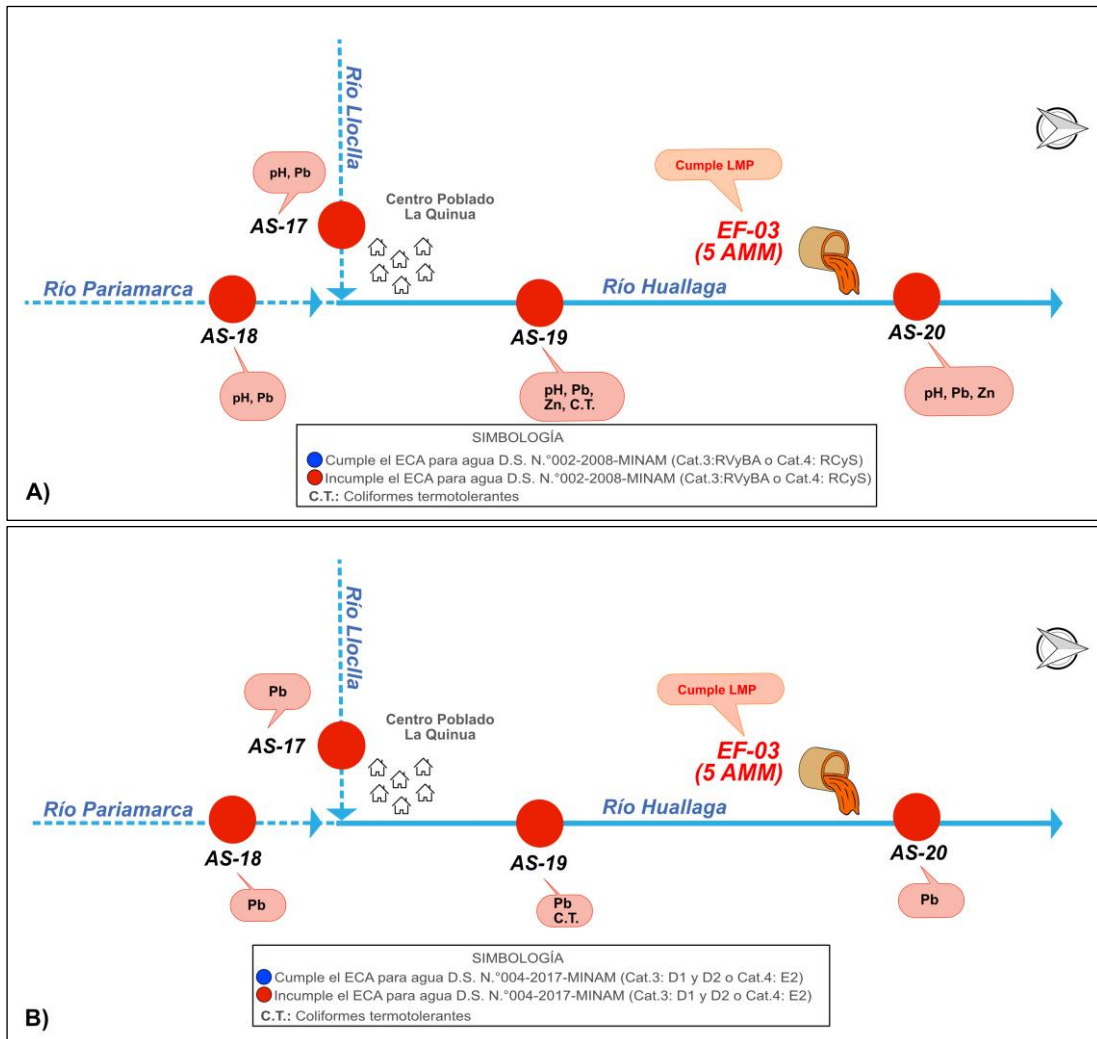
Figura ¡Error! No hay texto con el estilo especificado en el documento..2. Distribución de puntos de muestreo (agua superficial y efluente minero) en la confluencia de los ríos Lloclla, Pariamarca y Huallaga comparados con los ECA para agua categoría 3 y 4 en los años: A) 2008 y B) 2017

En la Figura 7.41, se señala en la codificación: Punto 17, Punto 19, etc. Sin embargo, estas no corresponden a los códigos en campo.

A continuación, se presenta la imagen con las aclaraciones.

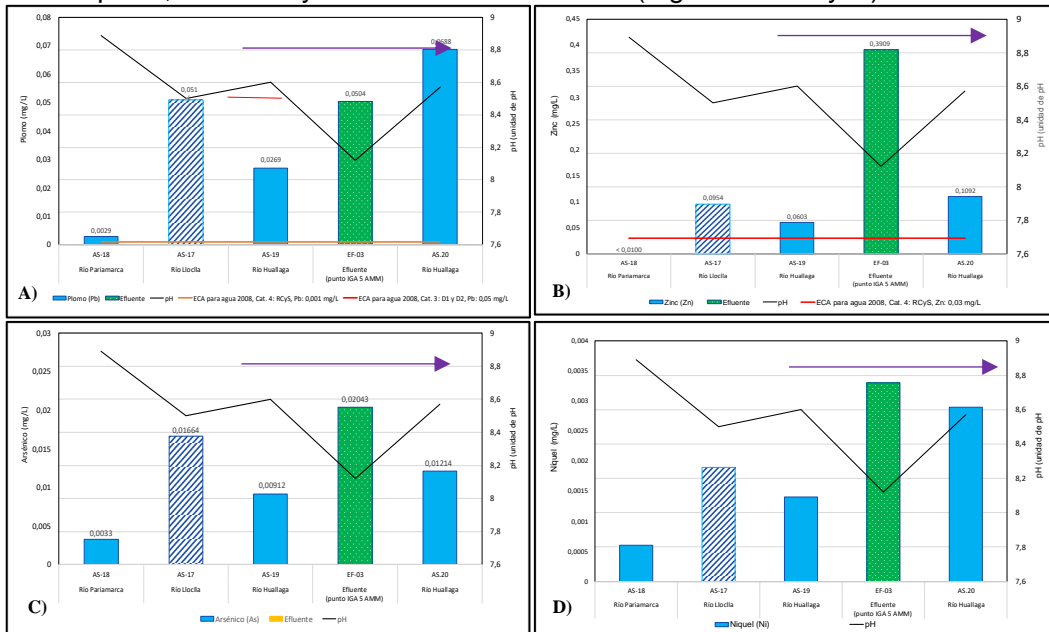
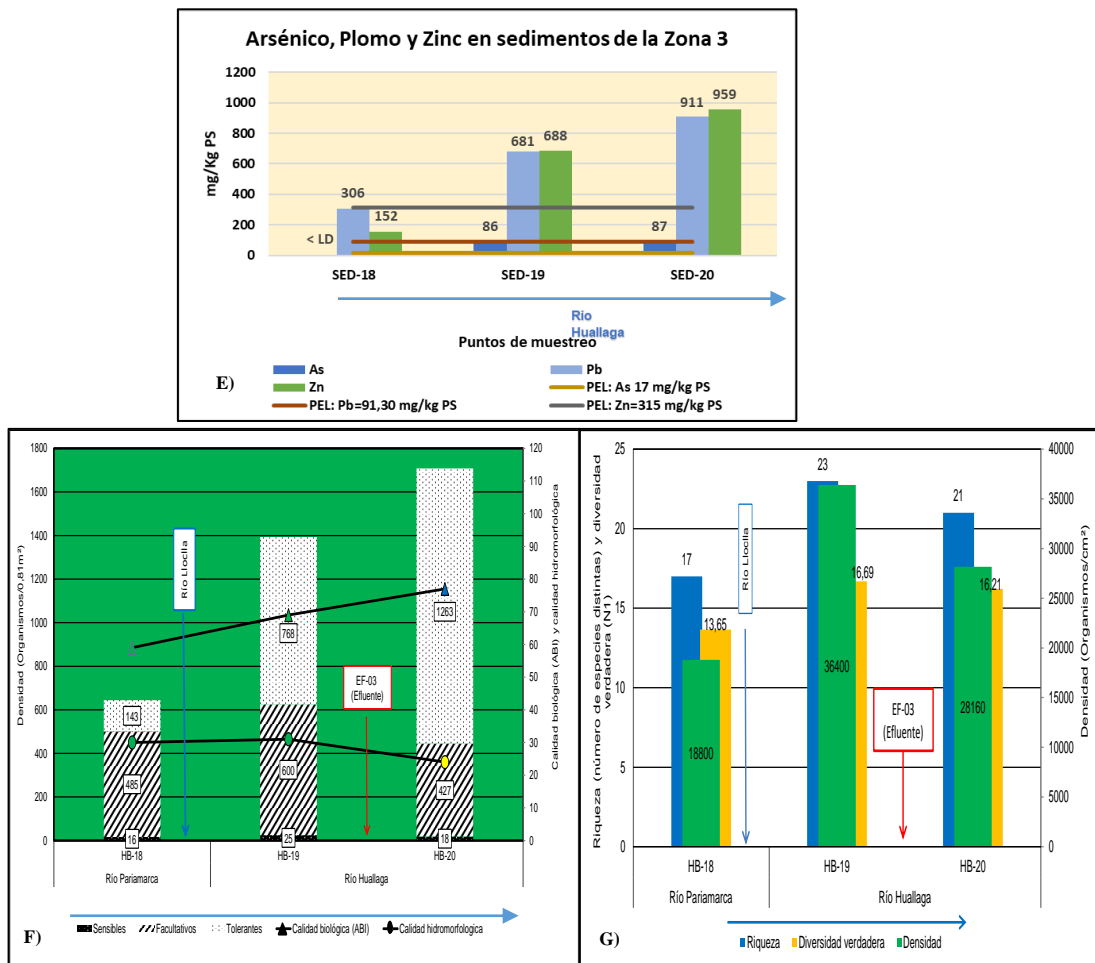
Las gráficas A), B), C), D) y E) que conforman la Figura 7.42, presentan una premisa distinta a las gráficas F) y G).

«En el agua de los ríos Paríamarca (AS-18) - Huallaga (AS-20) de facies bicarbonatada cálcica se observó el incremento progresivo de plomo, zinc, arsénico y níquel, entre otros elementos, y en el sedimento se registró el mismo comportamiento para las concentraciones de arsénico, plomo y zinc las cuales excedieron el valor PEL de la CEQG-SQG; estos incrementos se deben a los aportes del río Lloclla (AS-17) y el efluente (EF-03 / 5 AMM) de facies sulfata cálcica (Figura 7.42. A, B, C, D, E). Asimismo, se registró un aumento de la densidad de organismos de macroinvertebrados bentónicos tolerantes (*Cricotopus* sp.) y la disminución de especies facultativas y sensibles, a pesar de ello presentó buena calidad ecológica según el protocolo CERA-S. Es importante mencionar si bien la calidad ecológica es buena, existe el efecto acumulativo sobre los macroinvertebrados bentónicos que se refleja con el aumento de organismos tolerantes y la disminución de especies sensibles. Asimismo, en el tramo del río Huallaga entre los puntos de muestreo HB-19 y HB-20 la comunidad de microalgas presentó la disminución de la riqueza, densidad y diversidad verdadera N1 (Figura 7.42. F y G).

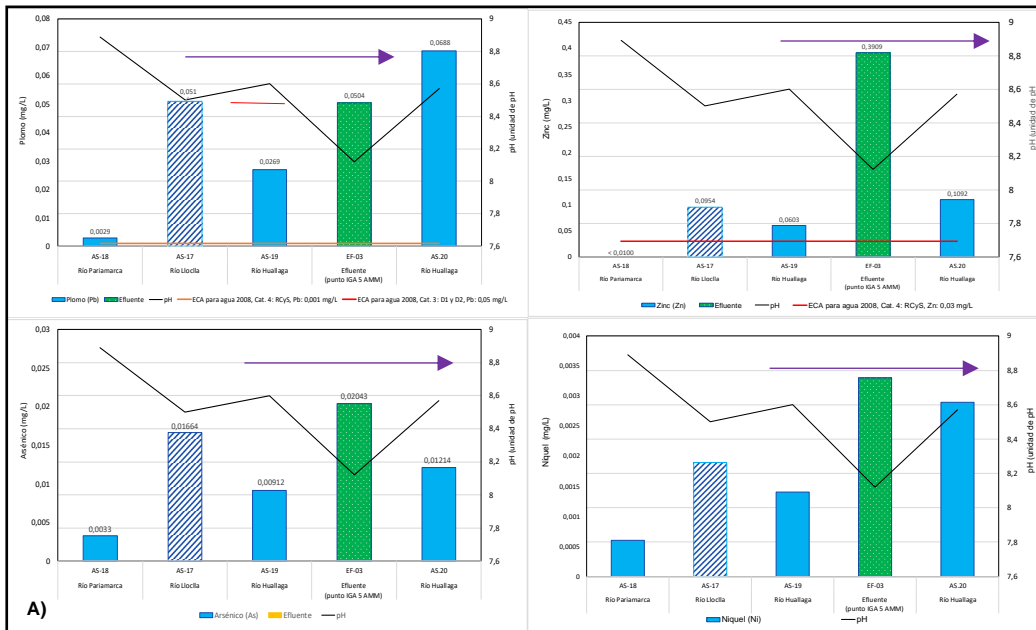
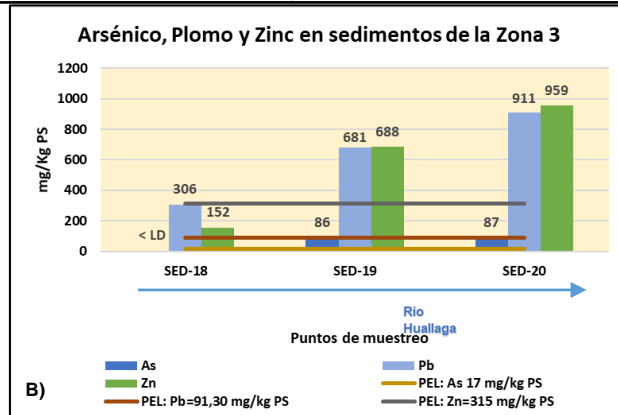
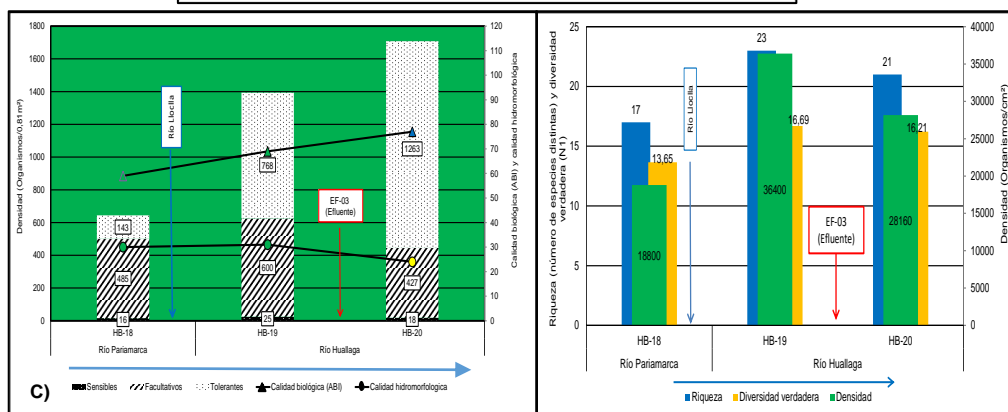
«En el agua de los ríos Paríamarca (AS-18) - Huallaga (AS-20) de facies bicarbonatada cálcica se observó el incremento progresivo de plomo, zinc, arsénico y níquel, entre otros elementos, y en el sedimento se registró el mismo comportamiento para las concentraciones de arsénico, plomo y zinc las cuales excedieron el valor PEL de la CEQG-SQG; estos incrementos se deben a los aportes del río Lloclla (AS-17) y el efluente (EF-03 / 5 AMM) de facies sulfata cálcica (Figura 7.42. A). Asimismo, se registró un aumento de la densidad de organismos de macroinvertebrados bentónicos tolerantes (*Cricotopus* sp.) y la disminución de especies facultativas y sensibles, a pesar de ello presentó buena calidad ecológica según el protocolo CERA-S. Es importante mencionar si bien la calidad ecológica es buena, existe el efecto acumulativo sobre los macroinvertebrados bentónicos que se refleja con el aumento de organismos tolerantes y la disminución de especies sensibles. Asimismo, en el tramo del río Huallaga entre los puntos de muestreo HB-19 y HB-20 la comunidad de microalgas presentó la disminución de la riqueza, densidad y diversidad verdadera N1 (Figura 7.42. F y G).

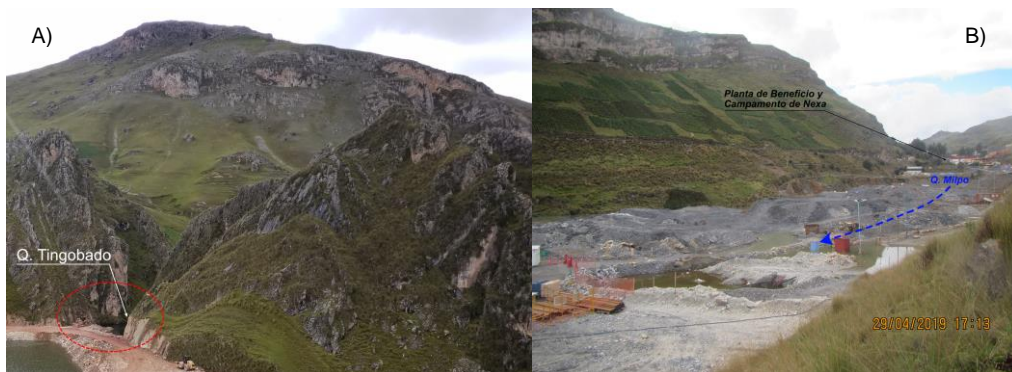
El ingreso de las quebradas Milpo y Tingobado al depósito de relaves El Porvenir, no fueron definidas en el Informe N.° 00164-2019-OEFA/DEAM-STEC, debido a la presencia de infraestructuras (vías de acceso, desmonte, planta de beneficio y campamento de Nexa Resources El Porvenir S.A.C), que no permitieron contar con evidencia objetiva que demuestre su ingreso al depósito de relaves. Figura 1. A) y B).

Figura 1. A) Presencia de vía acceso, donde se observa el empozamiento de agua proveniente de la quebrada Tingobado y el depósito de relaves El Porvenir, B) Presencia de desmonte, planta de beneficio y campamento de Nexa Resources El Porvenir S.A.C, que imposibilita evidencias la descarga de la quebrada Milpo.

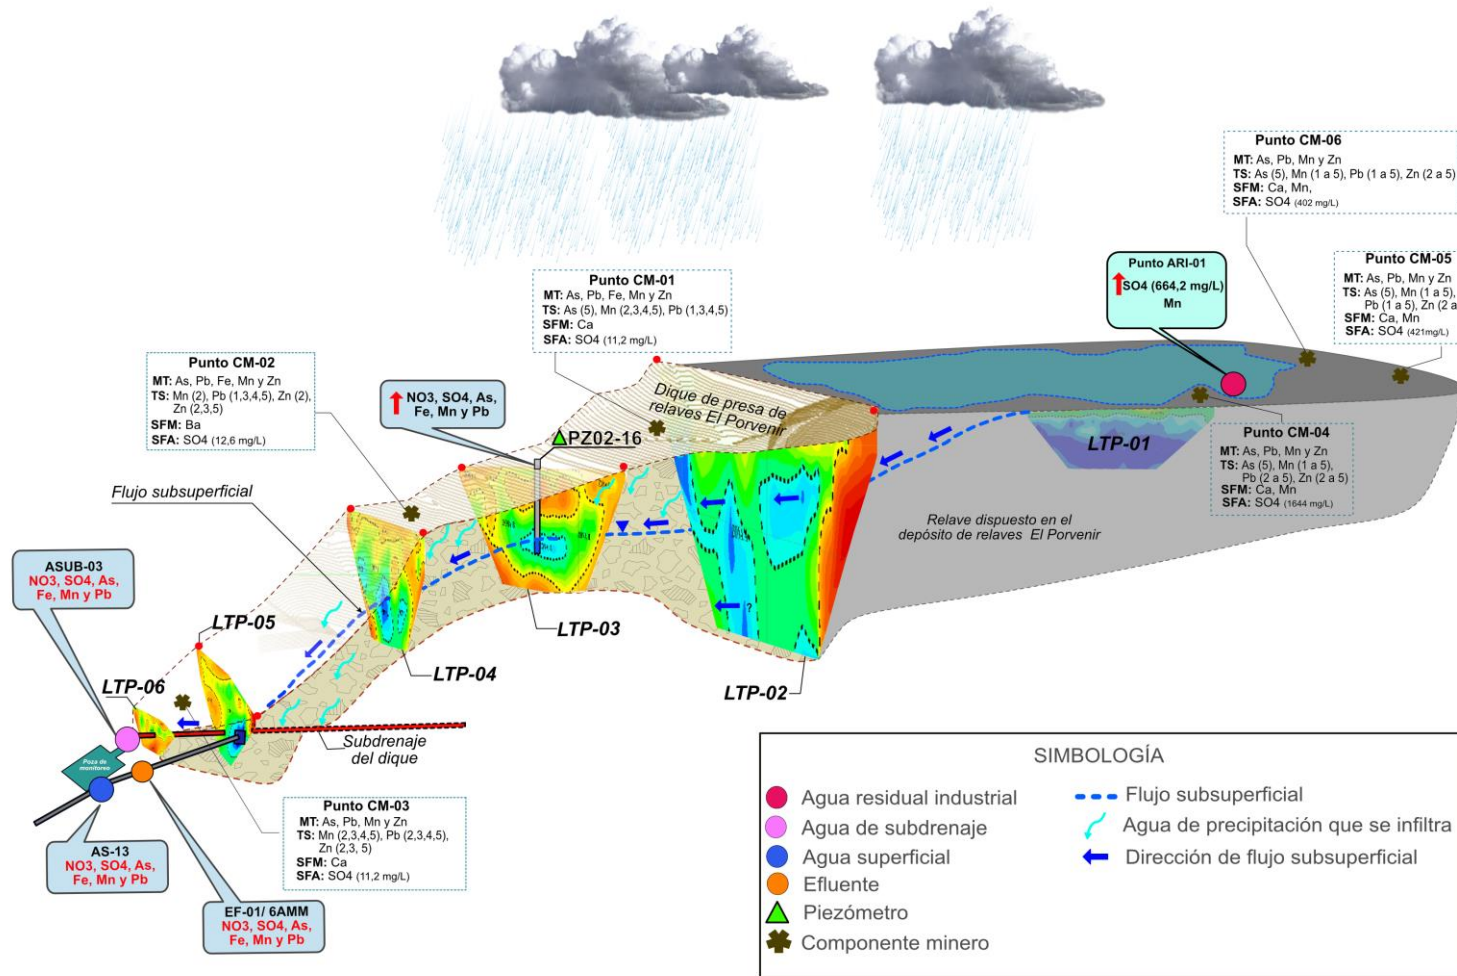
Figura ¡Error! No hay texto con el estilo especificado en el documento..5. Modelo conceptual del flujo subsuperficial en el material del dique del depósito de relaves El Porvenir.

En la Figura 7.26 no describe el significado de las fechas azules y verdes. Asimismo, tampoco muestra el flujo subsuperficial que se señala en las discusiones y conclusiones de la zona 2-parte baja del depósito de relaves.

A continuación, se presenta la Figura 7.26 con las aclaraciones.
