INFORME N° 291 -2013-OEFA/DE

ASUNTO : Evaluación de Línea de Base de Disposición Final inadecuada de Residuos Sólidos en el Distrito de Villa El Salvador, Departamento de Lima, que servirán de insumo para la Sub Dirección de Supervisión a Entidades Públicas del OEFA

FECHA : San Isidro, 13 JUN. 2013

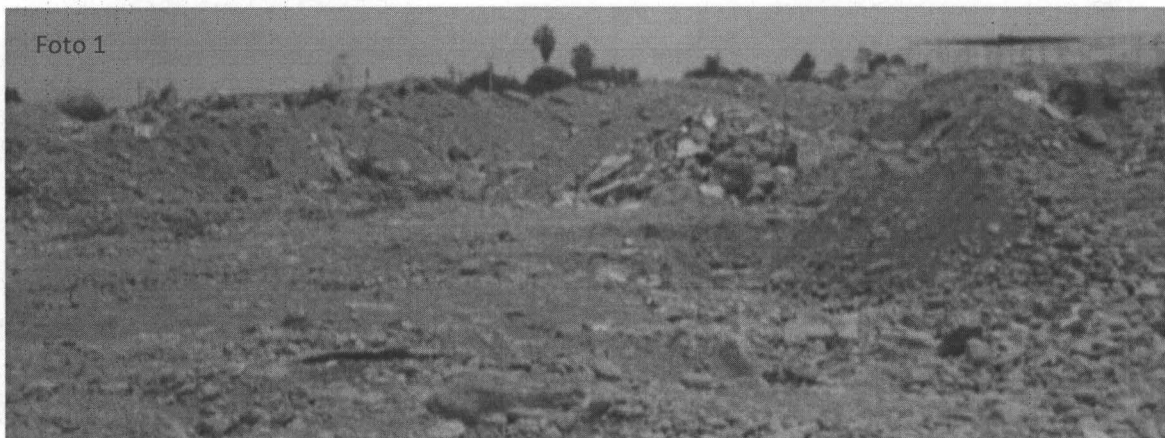
Fotografía N° 1. Evidencia de arrojado de residuos sólidos de construcción, en el punto georeferenciado N° 1, del Cuadro N°1, Nótese las grandes acumulaciones de residuos. Coordenadas UTM WGS 84 (18L 0285067E 8648057N)

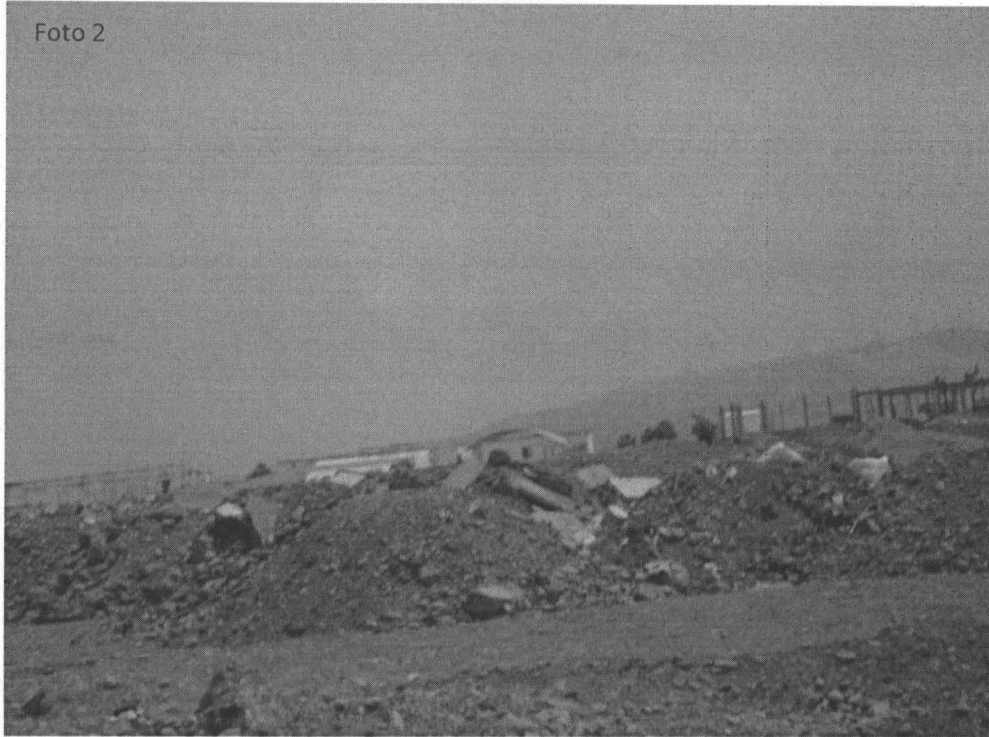
Foto 2

Fotografía N° 2. Evidencia de arrojado de residuos sólidos de construcción, en el punto georeferenciado N° 1, del Cuadro N°1, Nótese las grandes acumulaciones de residuos. Coordenadas UTM WGS 84 (18L 0285067E 8648057N)

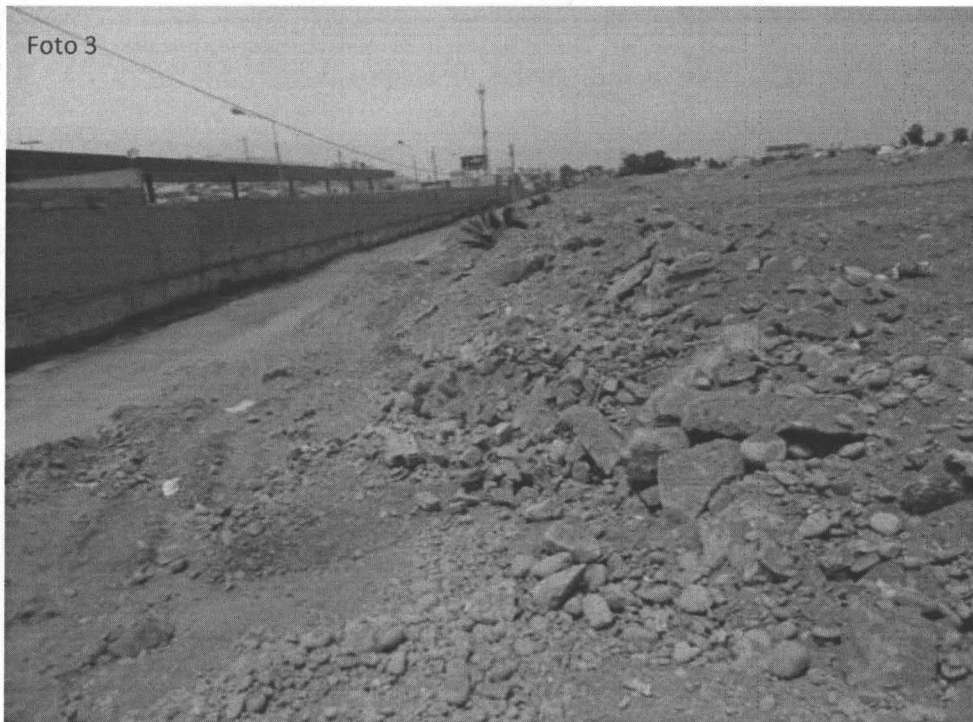
Foto 3

Fotografía N° 3. Evidencia de arrojado de residuos sólidos de construcción, en el punto georeferenciado N° 2, del Cuadro N° 1. Coordenadas UTM WGS 84 (18L 0285087E 8648036N)

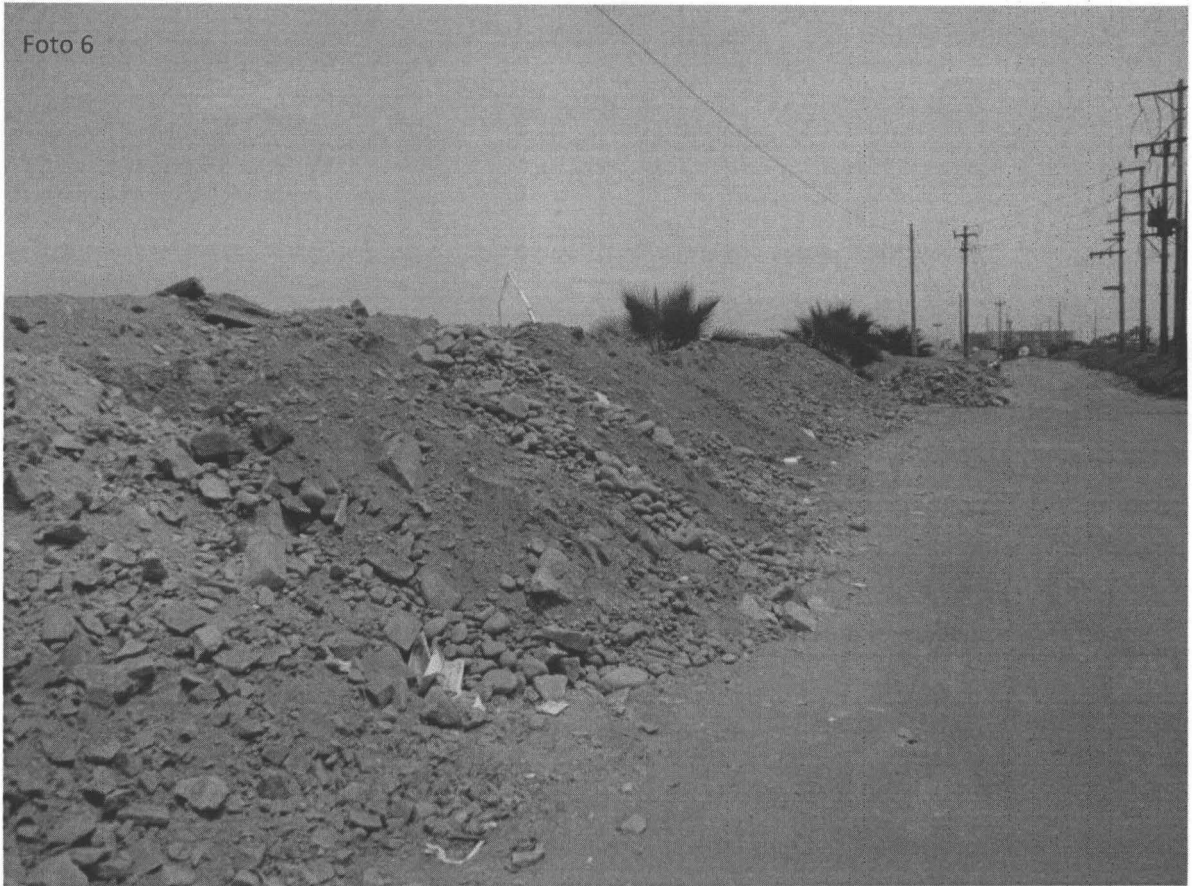
Foto 6

Fotografía N° 6. Evidencia de la magnitud de arrojado de residuos sólidos de construcción, nótese el desnivel generado, en el punto georeferenciado N° 3, del Cuadro N° 1. Coordenadas UTM WGS 84 (18L 0285124E 8647996N)

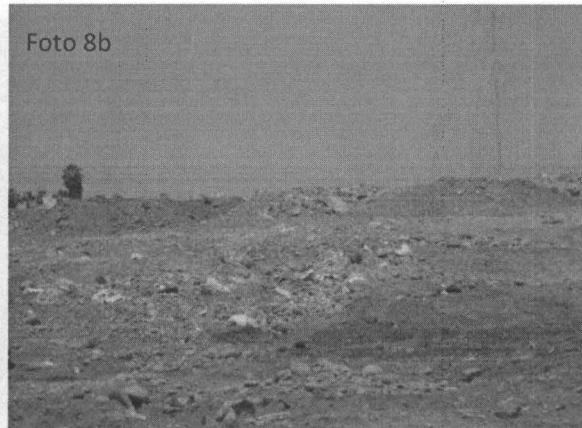
Fotografías N° 8a y 8b. Evidencias de la magnitud de la extensión del botadero de residuos sólidos de construcción, en el punto georeferenciado N° 4, del Cuadro N° 1. Coordenadas UTM WGS 84 (18L 0285088E 8647997N)

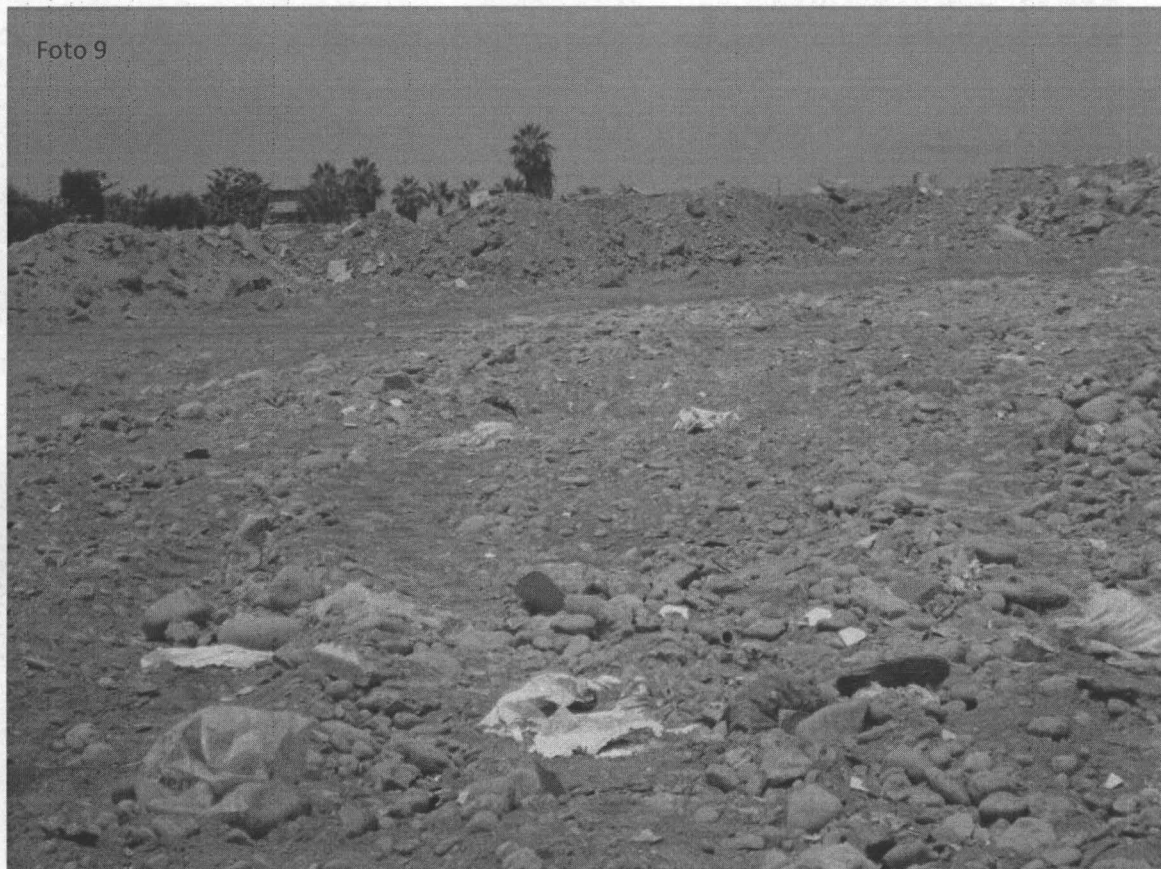
Fotografía N° 9. Evidencia de la magnitud de la extensión del botadero de residuos sólidos de construcción, en el punto georeferenciado N° 4, del Cuadro N° 1. Coordenadas UTM WGS 84 (18L 0285088E 8647997N)

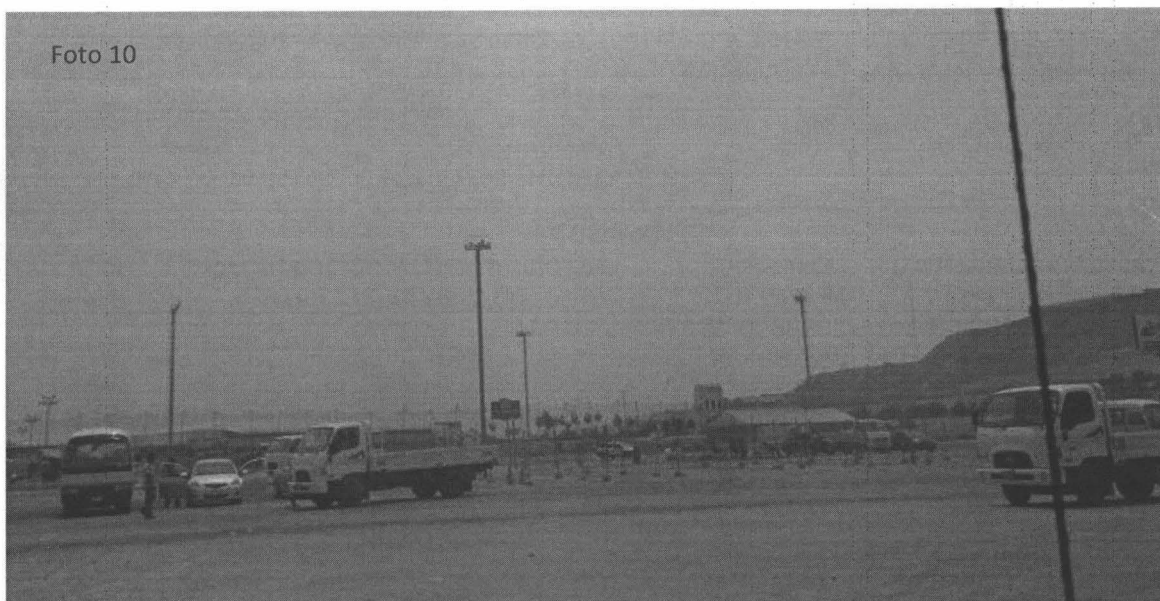
Fotografía N° 10. Evidencia de la existencia de circuitos de manejo informales, sobre la base de residuos de construcción que han invadido parte de la playa, en el punto georeferenciado N° 1, del Cuadro N° 2. Coordenadas UTM WGS 84 (18L 0286388E 8646575N)

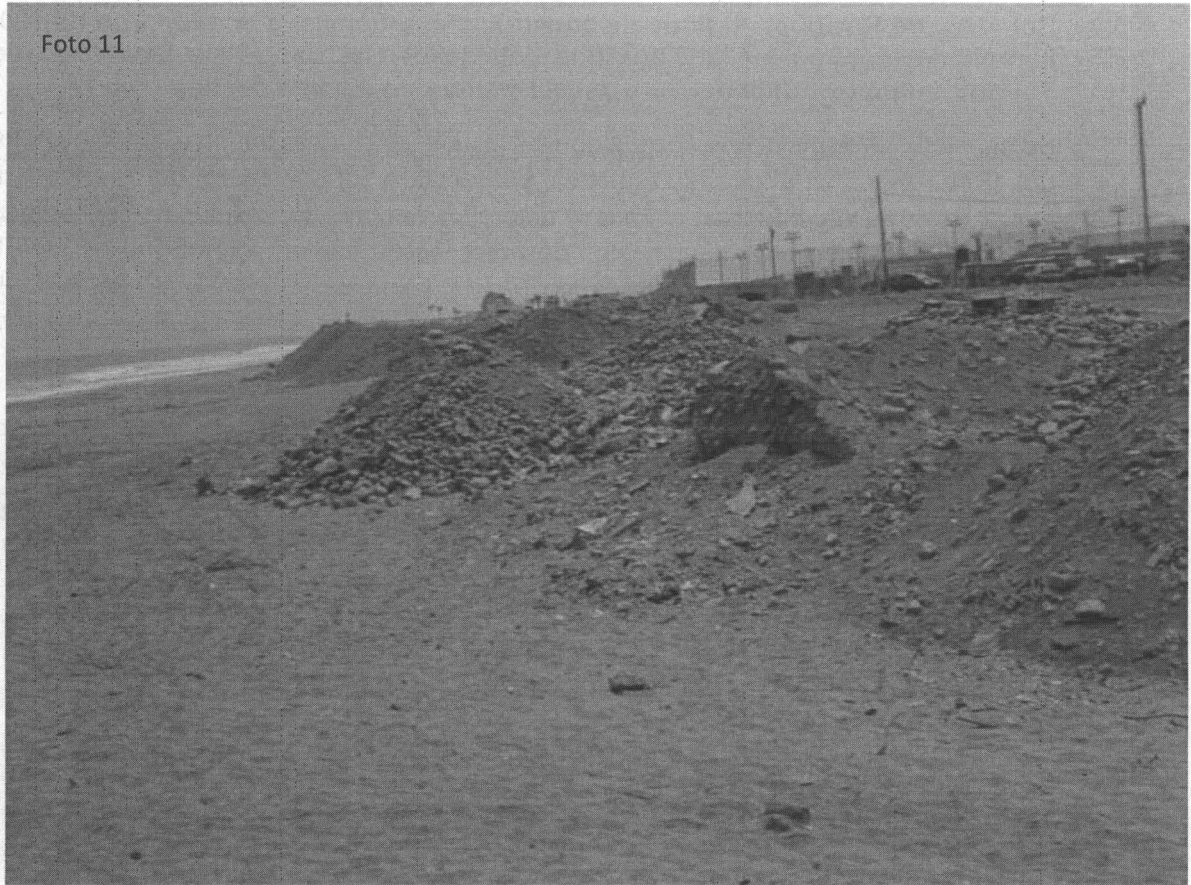
Fotografía N° 11. Evidencia de la magnitud del botadero de residuos sólidos de construcción, en el punto georeferenciado N° 1, del Cuadro N° 2. Coordenadas UTM WGS 84 (18L 0286388E 8646575N)

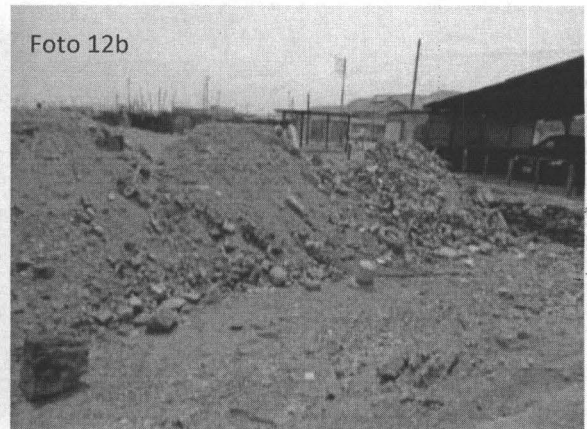
Fotografías N° 12a y 12b. Evidencias de la magnitud de la extensión del botadero de residuos sólidos de construcción, en el punto georeferenciado N° 1, del Cuadro N° 2. Coordenadas UTM WGS 84 (18L 0286388E 8646575N)

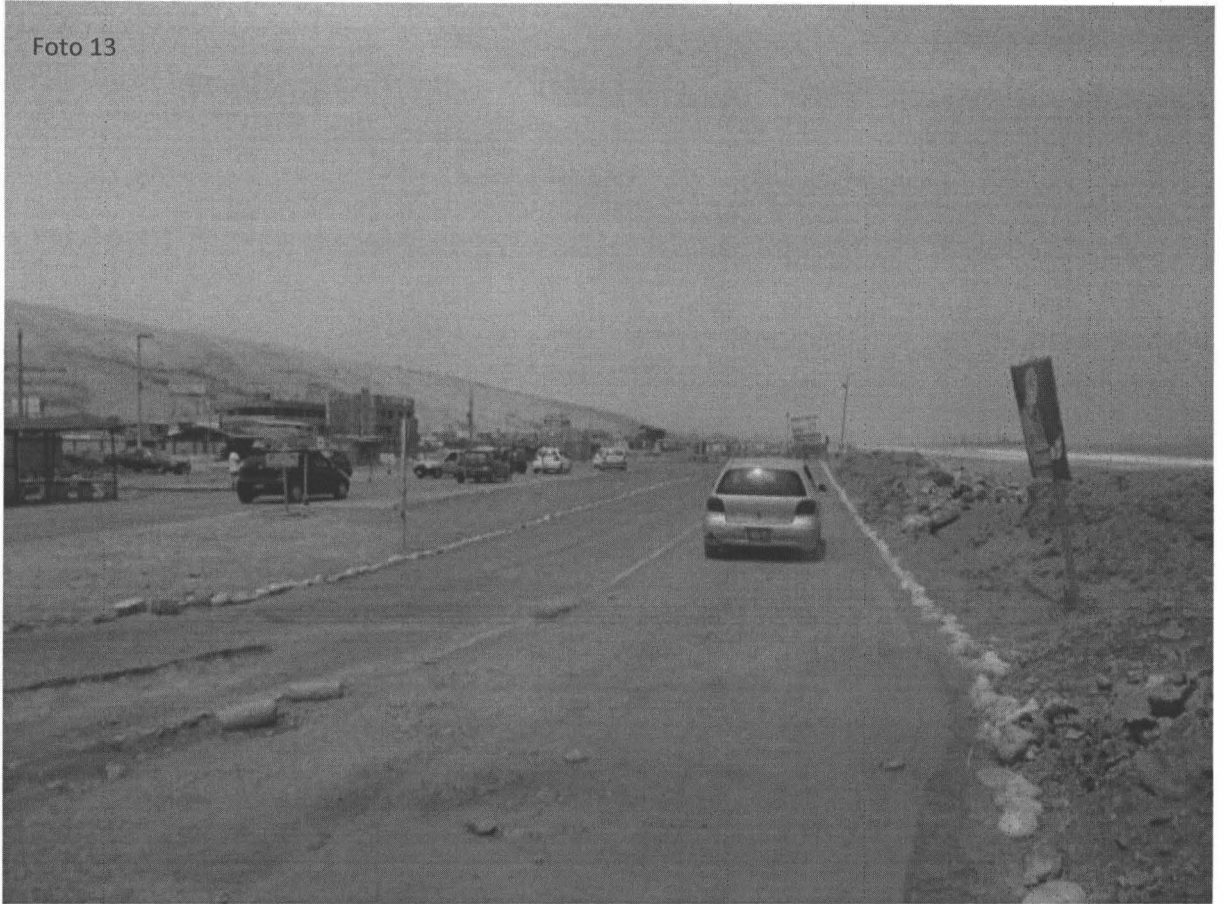
Fotografía N° 13. Evidencia de la existencia de circuitos de manejo informales, sobre la base de residuos de construcción que han invadido parte de la playa, en el punto georeferenciado N° 2, del Cuadro N° 2. Coordenadas UTM WGS 84 (18L 0286654E 8646474N)

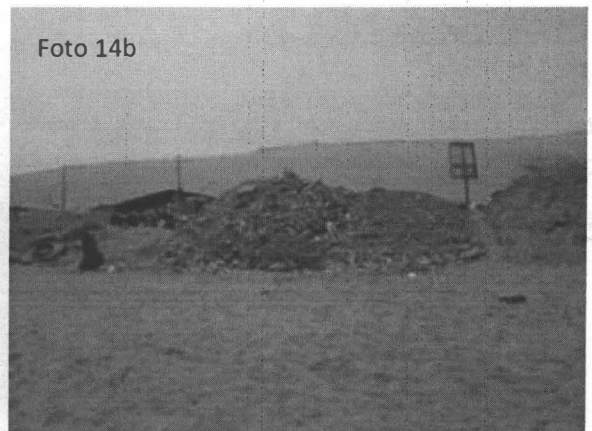
Fotografías N° 14a y 14b. Evidencias de la magnitud del botadero de residuos sólidos de construcción, en el punto georeferenciado N° 1, del Cuadro N° 2. Coordenadas UTM WGS 84 (18L 0286388E 8646575N)

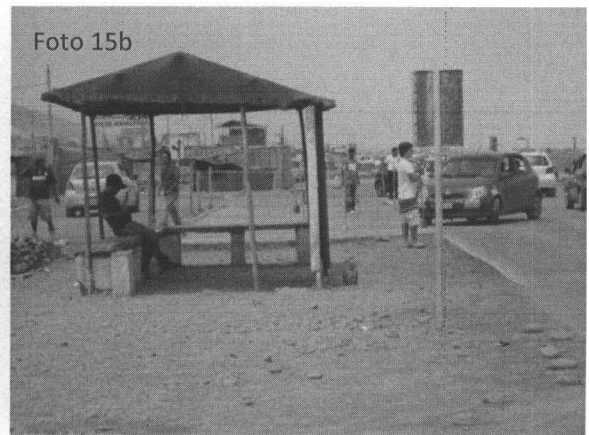
Fotografías N° 15a y 15b. Evidencias de la existencia de circuitos de manejo informales, sobre la base de residuos de construcción que han invadido parte de la playa, en el punto georeferenciado N° 3, del Cuadro N° 2. Coordenadas UTM WGS 84 (18L 0286931E 8646325N)

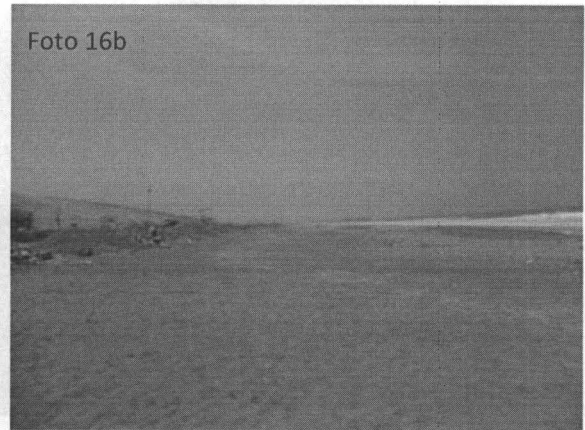
Fotografías N° 16a y 16b. Evidencias de la magnitud del botadero de residuos sólidos de construcción, ubicado en la playa, en el punto georeferenciado N° 3, del Cuadro N° 2. Coordenadas UTM WGS 84 (18L 0286931E 8646325N)

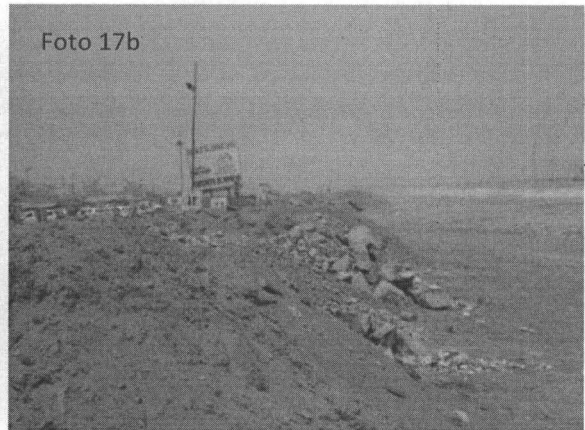
Fotografías N° 17a y 17b. Evidencias de la magnitud del botadero de residuos sólidos de construcción, ubicado en la playa, en el punto georeferenciado N° 3, del Cuadro N° 2. Coordenadas UTM WGS 84 (18L 0286931E 8646325N)

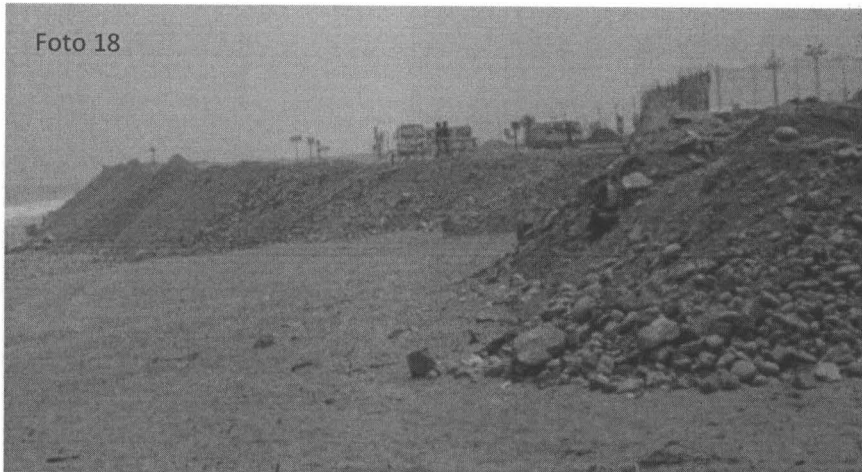
Fotografía N° 18. Evidencia de la magnitud del botadero de residuos sólidos de construcción, ubicado en la playa, en el punto georeferenciado N° 3, del Cuadro N° 2. Coordenadas UTM WGS 84 (18L 0286931E 8646325N)

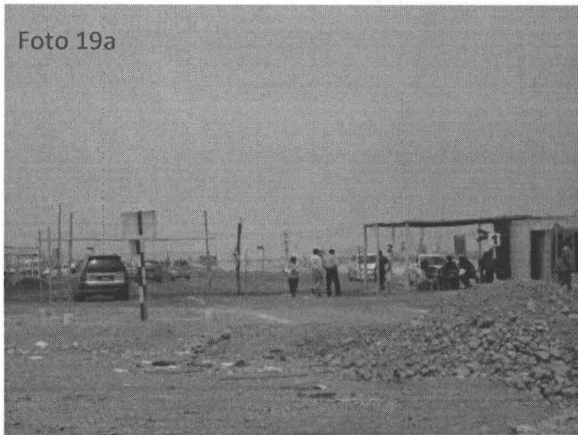
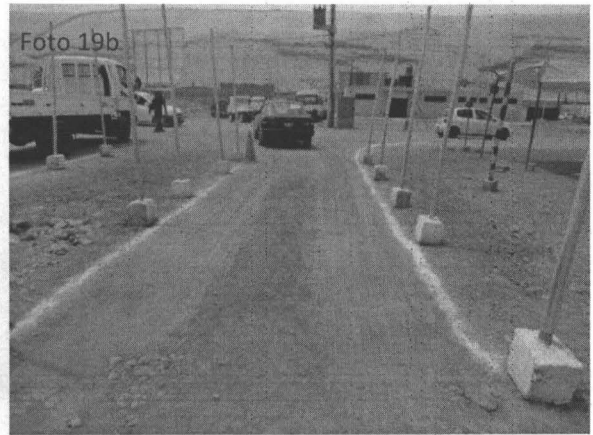
Fotografías N° 19a y 19b. Evidencias de la existencia de circuitos de manejo informales, sobre la base de residuos de construcción que han invadido parte de la playa, en el punto georeferenciado N° 4, del Cuadro N° 2. Coordenadas UTM WGS 84 (18L 0287211E 8646219N)

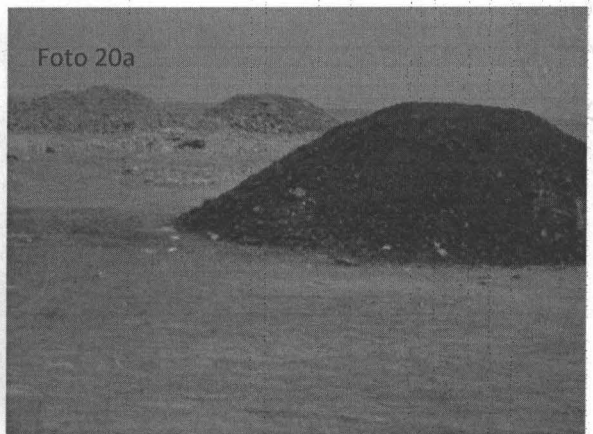
Fotografías N° 20a y 20b. Evidencias del uso de maquinarias y asfalto para acondicionar las pistas, de los circuitos de manejo informales, sobre la base de residuos de construcción que han invadido parte de la playa, en el punto georeferenciado N° 4, del Cuadro N° 2. Coordenadas UTM WGS 84 (18L 0287211E 8646219N)

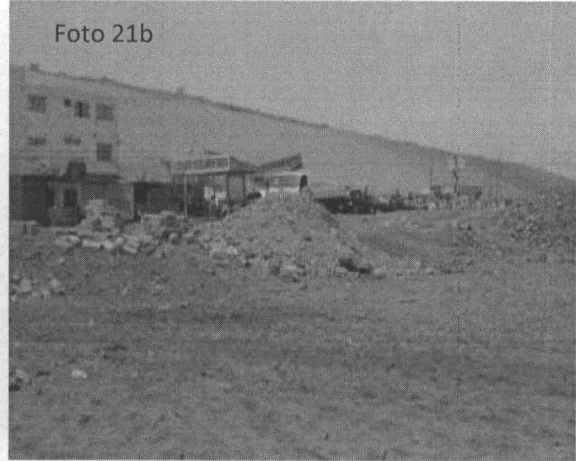
Fotografías N° 21a y 21b. Evidencias de la magnitud del botadero de residuos sólidos de construcción, ubicado en la playa, en el punto georeferenciado N° 4, del Cuadro N° 2. Coordenadas UTM WGS 84 (18L 0287211E 8646219N)

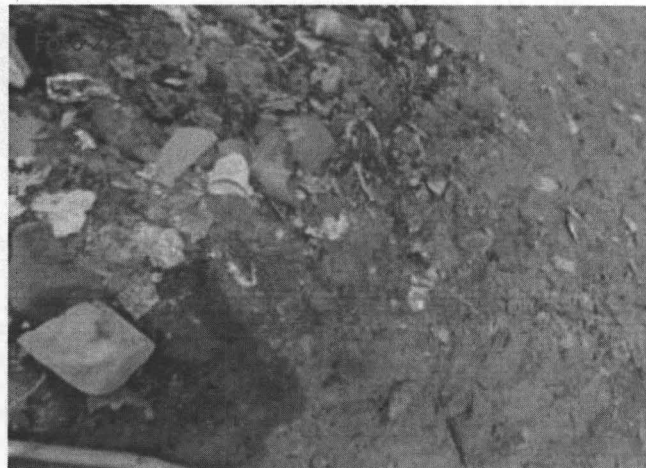
Fotografía N° 22. Evidencia de quema de basura en las zonas colindantes con la playa, en el punto georeferenciado N° 4, del Cuadro N° 2. Coordenadas UTM WGS 84 (18L 0287211E 8646219N)

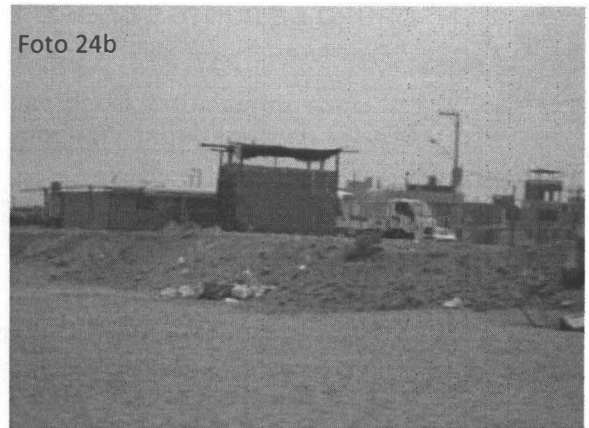
Fotografías N° 24a y 24b. Evidencias de la magnitud del botadero de residuos sólidos de construcción, ubicado en la playa, en el punto georeferenciado N° 5, del Cuadro N° 2. Coordenadas UTM WGS 84 (18L 0287429E 8646111N)

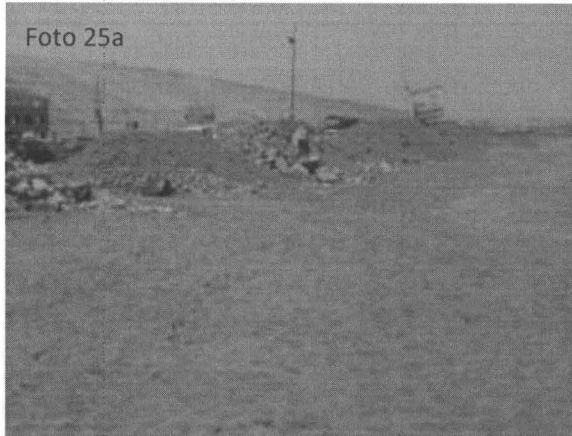
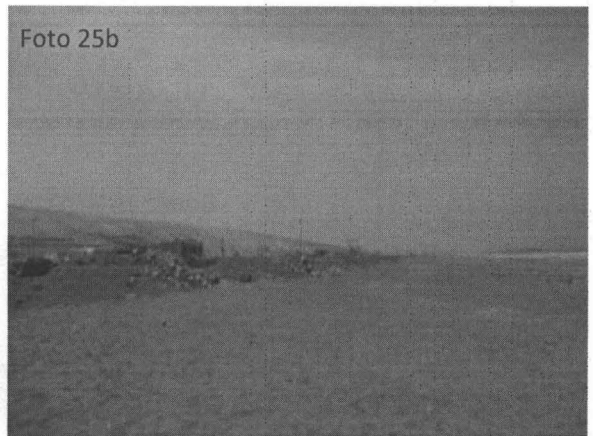
Fotografías N° 25a y 25b. Evidencias de la magnitud del botadero de residuos sólidos de construcción, ubicado en la playa, en el punto georeferenciado N° 5, del Cuadro N° 2. Coordenadas UTM WGS 84 (18L 0287429E 8646111N)

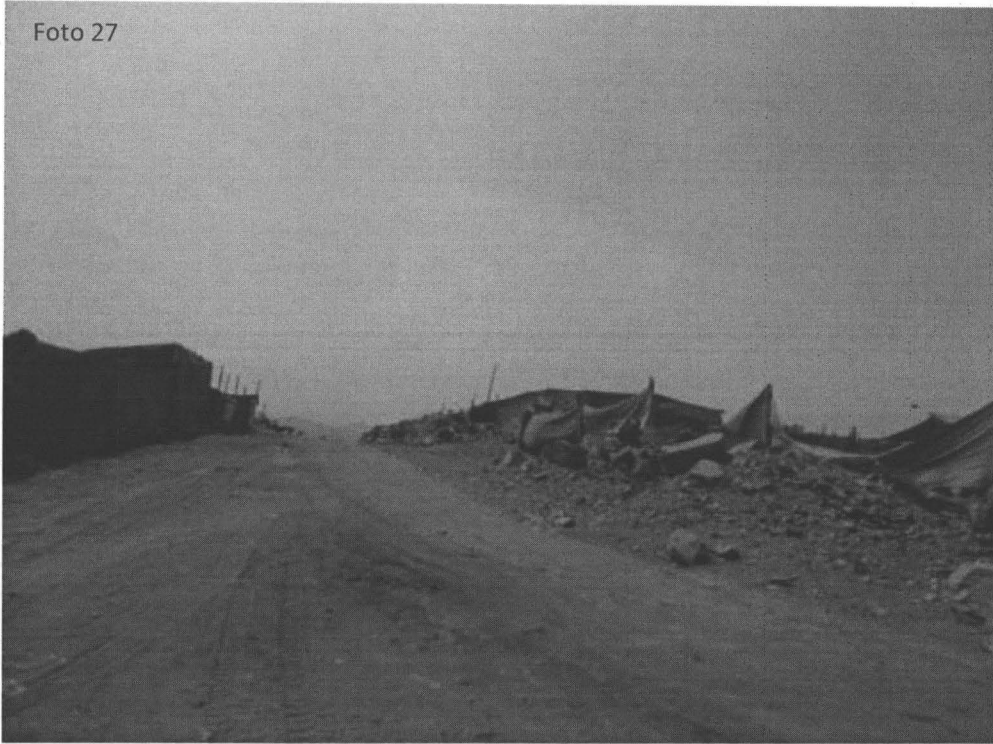
Fotografía N° 27. Evidencia de grandes lotes de terrenos que se dedican al acopio y reciclaje informal de residuos sólidos, en el punto georeferenciado N° 2, del Cuadro N° 3. Coordenadas UTM WGS 84 (18L 0285960E 8647872N)

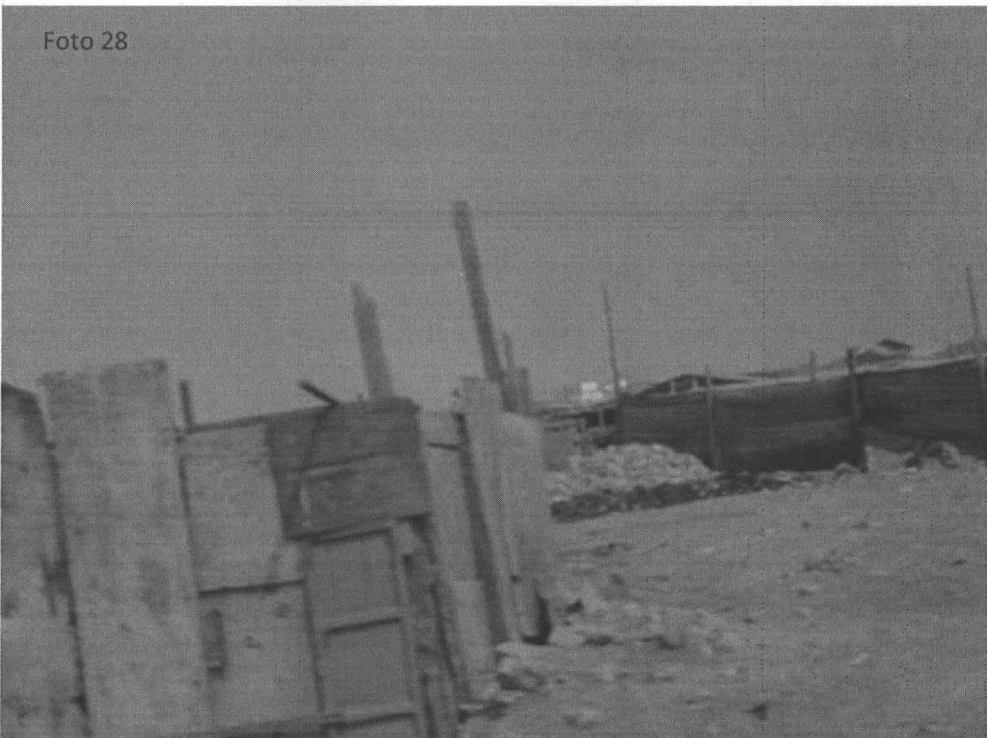
Fotografía N° 28. Evidencia de grandes lotes de terrenos que se dedican al acopio y reciclaje informal de residuos sólidos, en el punto georeferenciado N° 3, del Cuadro N° 3. Coordenadas UTM WGS 84 (18L 0285982E 8647947N)

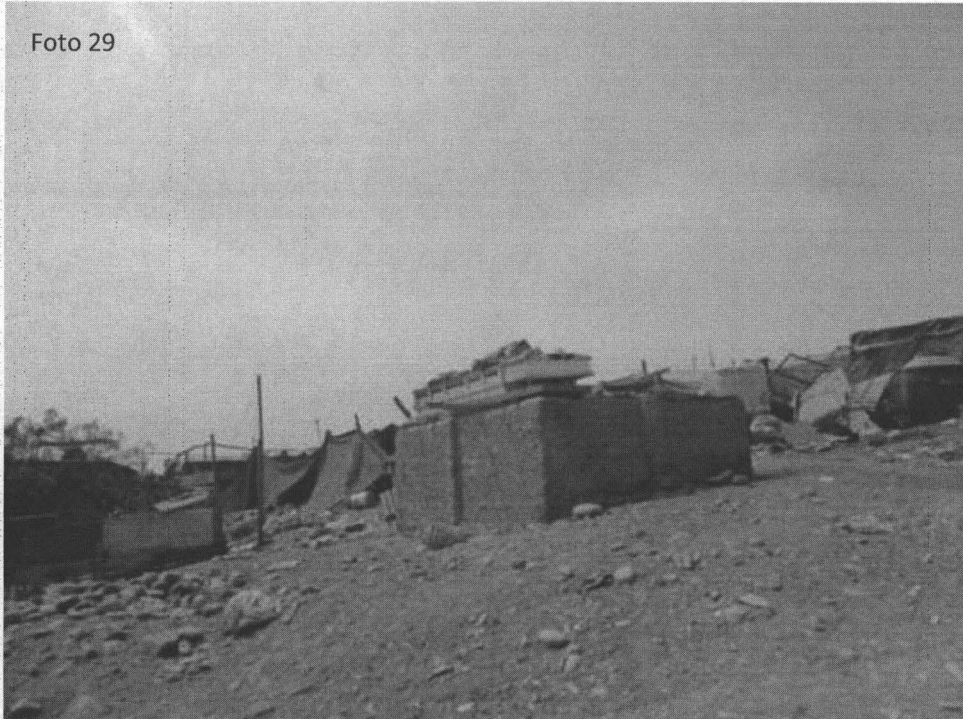
Fotografía N° 29. Evidencia de terrenos destinados al acopio y reciclaje informal de residuos sólidos, en el punto georeferenciado N° 4, del Cuadro N° 3. Coordenadas UTM WGS 84 (18L 0286143E 8647768N)

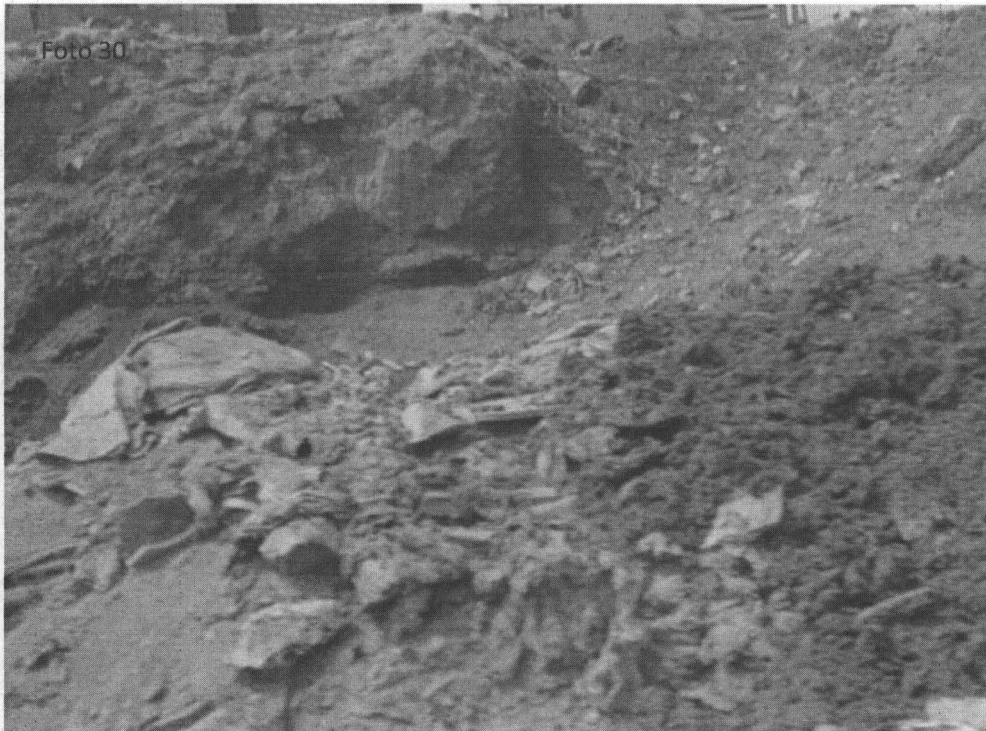
Fotografía N°30. Evidencia de terrenos destinados al acopio y reciclaje informal de residuos sólidos, algunos de ellos reciben residuos de construcción, para nivelar la pendiente del terreno, en el punto georeferenciado N° 4, del Cuadro N° 3. Coordenadas UTM WGS 84 (18L 0286143E 8647768N)

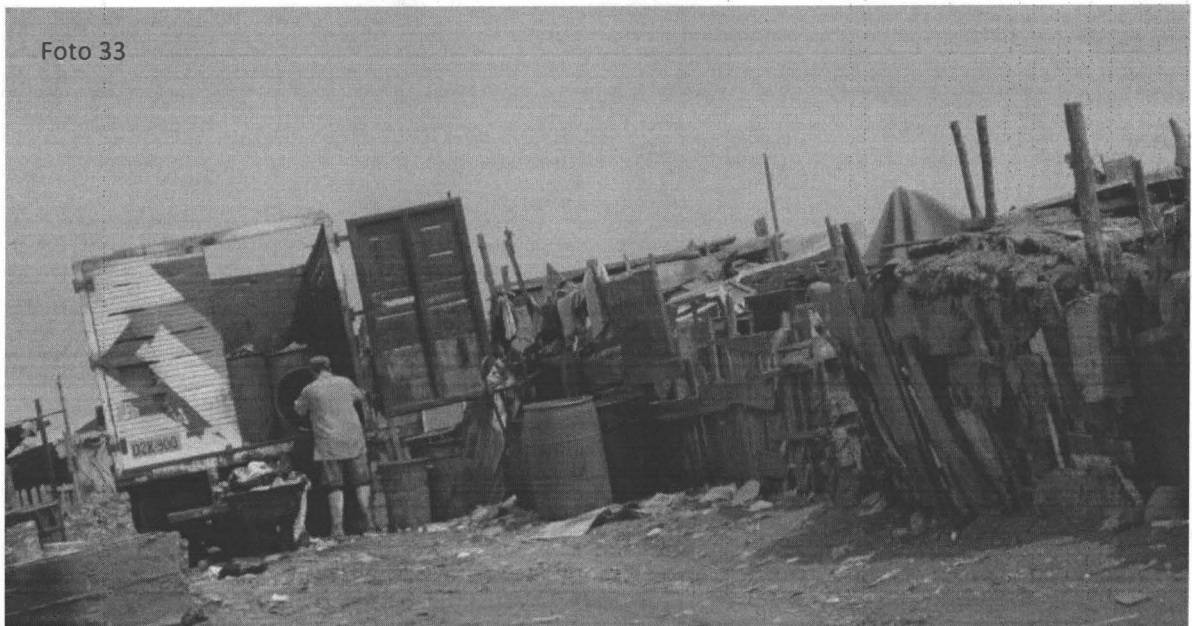
Fotografía N°33. Evidencia de manejo de residuos orgánicos, que sirven para alimentar a los animales domésticos cerdos y aves, en el punto georeferenciado N° 5, del Cuadro N° 3. Coordenadas UTM WGS 84 (18L 0286218E 8647834N)

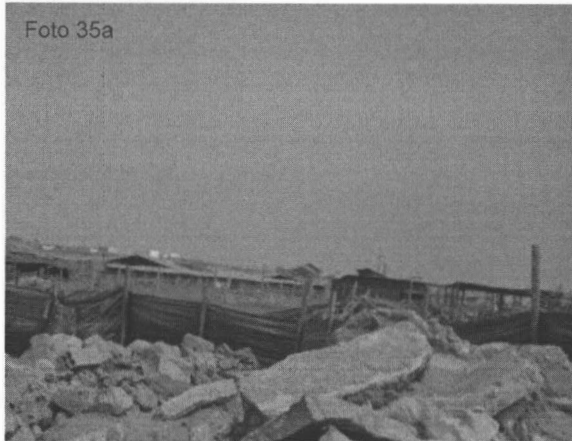
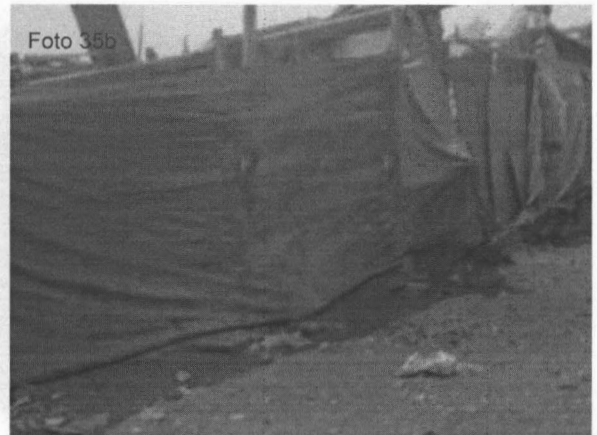
Fotografías N°35a y 35b. Evidencias de grandes acumulaciones de residuos de construcción, y de la precariedad de la infraestructura destinada a la crianza de cerdos y aves, en el punto georeferenciado N° 6, del Cuadro N° 3. Coordenadas UTM WGS 84 (18L 0286338E 8647978N)

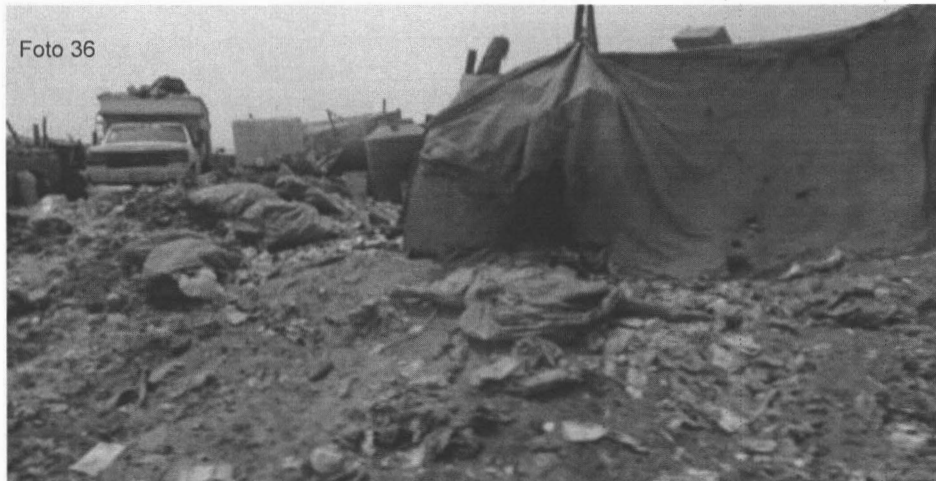
Fotografía N°36. Evidencias de la informalidad de las infraestructuras destinadas al reciclaje informal y a la crianza de cerdos y aves, en el punto georeferenciado N° 6, del Cuadro N° 3. Coordenadas UTM WGS 84 (18L 0286338E 8647978N)

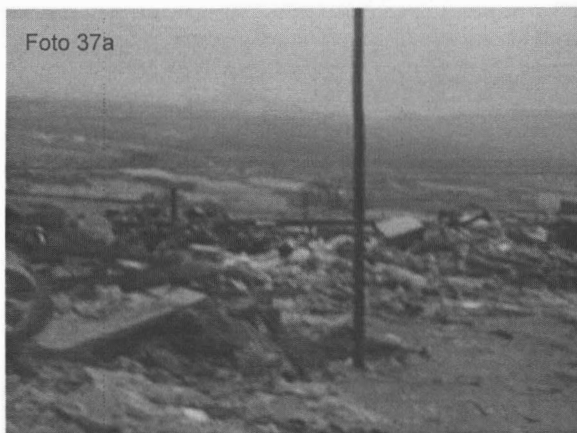
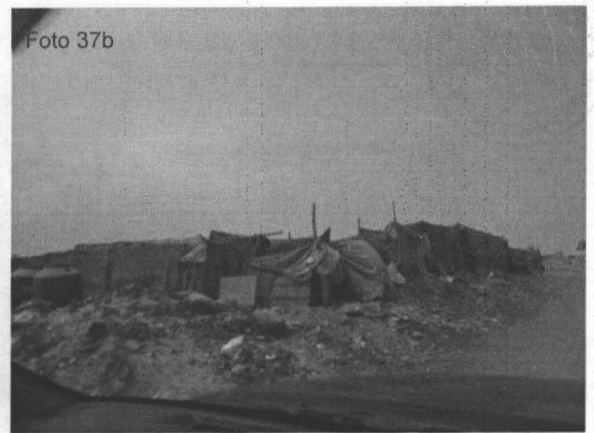
Fotografías N°37a y 37b. Evidencias de botaderos de residuos sólidos domésticos en las esquinas de las calles parcialmente quemados, en el punto georeferenciado N° 6, del Cuadro N° 3. Coordenadas UTM WGS 84 (18L 0286338E 8647978N)

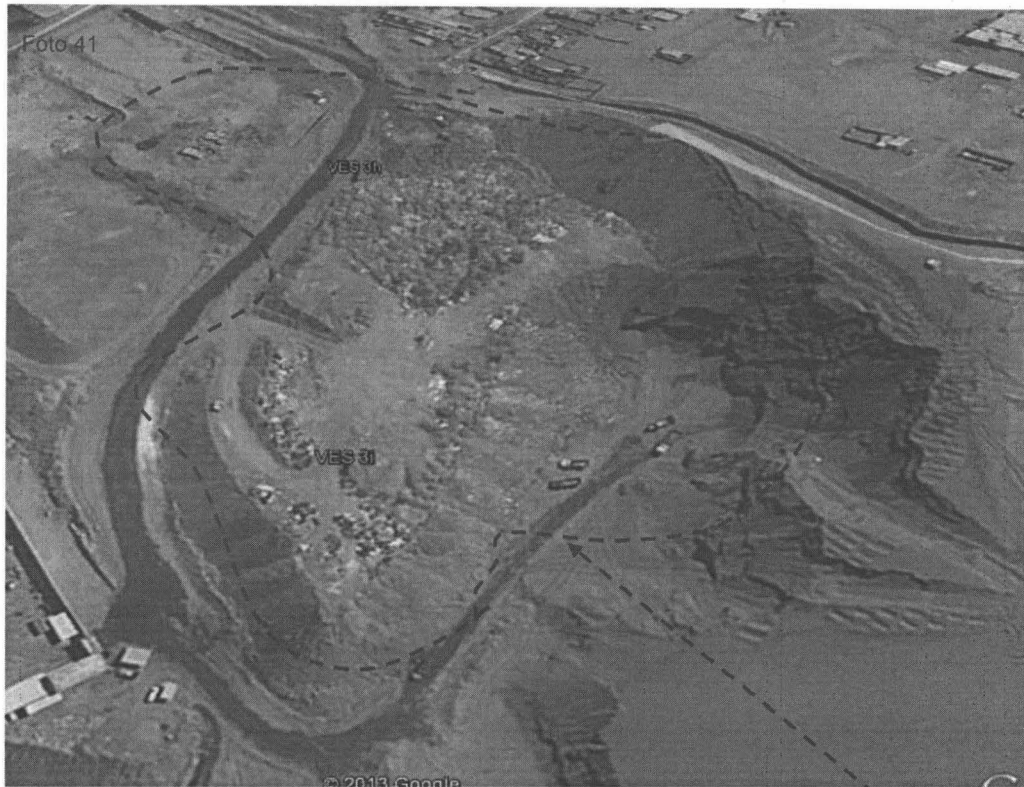
Fotografía N°41. Imagen satelital del botadero de residuos de construcción ubicado al final de la calle 5 y en la ladera del cerro que colinda con la Carretera Panamericana Sur, en los puntos georeferenciados N° 8 y N° 9, del Cuadro N° 3. Coordenadas UTM WGS 84 (18L 0286466E 8647471N y 18L 0286467E 8647345N)

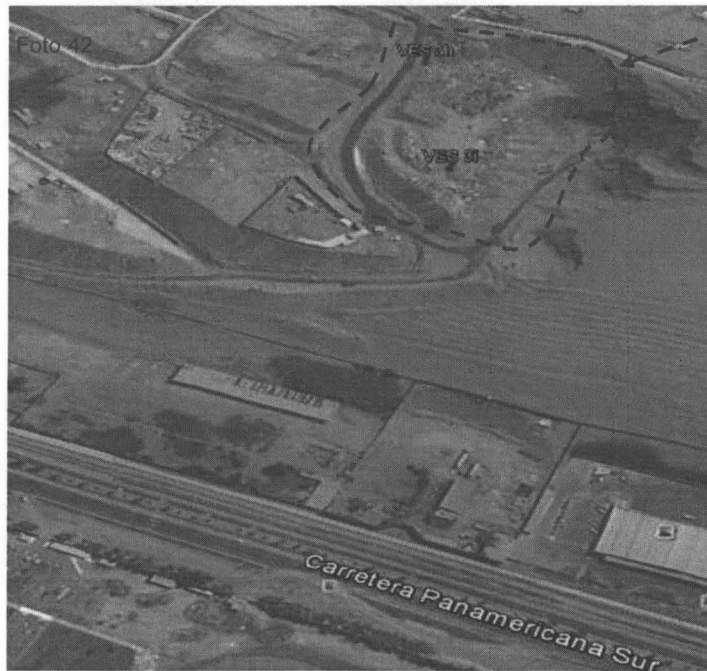
Fotografía N°42. Imagen satelital del botadero de residuos de construcción ubicado en los puntos georeferenciados N° 8 y N° 9, del Cuadro N° 3. Coordenadas UTM WGS 84 (18L 0286466E 8647471N y 18L 0286467E 8647345N)

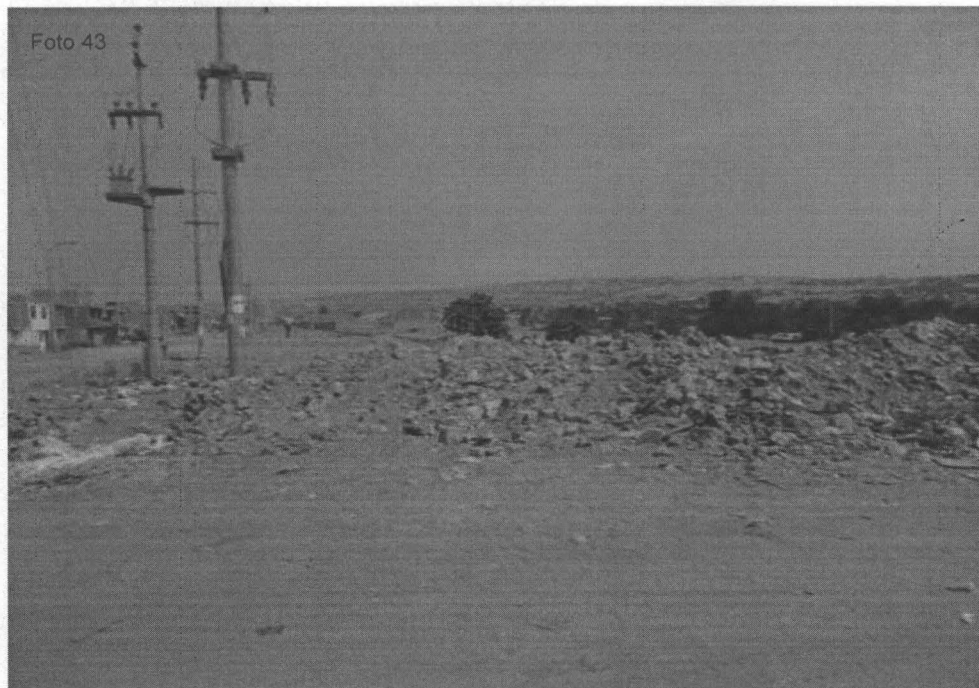
Fotografía N°43. Evidencia del arrojo de residuos de construcción en los alrededores de la Av. Juan Velasco Alvarado a 180 metros del cruce con la Av. Magisterio, en el sentido de Oeste a Este, en el Distrito de Villa El Salvador, en el punto georeferenciado N° 1, del Cuadro N° 4. Coordenadas UTM WGS 84 (18L 0287152E 8648545N)

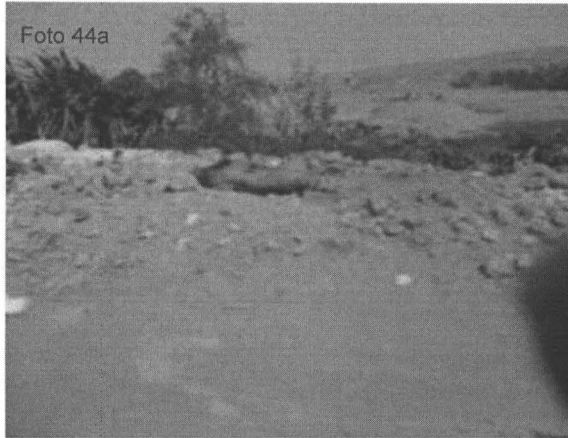
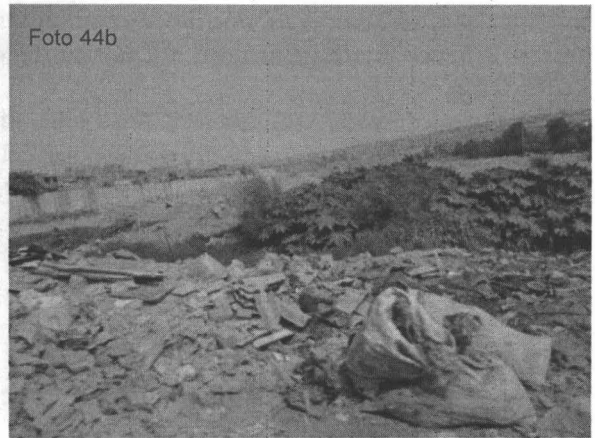
Fotografías N°44a y 44b. Evidencias del arrojado de residuos de construcción en los alrededores de la Av. Juan Velasco Alvarado a 180 metros del cruce con la Av. Magisterio, en el sentido de Oeste a Este, en el Distrito de Villa El Salvador, en el punto georeferenciado N° 2, del Cuadro N° 4. Coordenadas UTM WGS 84 (18L 0287176E 8648556N)

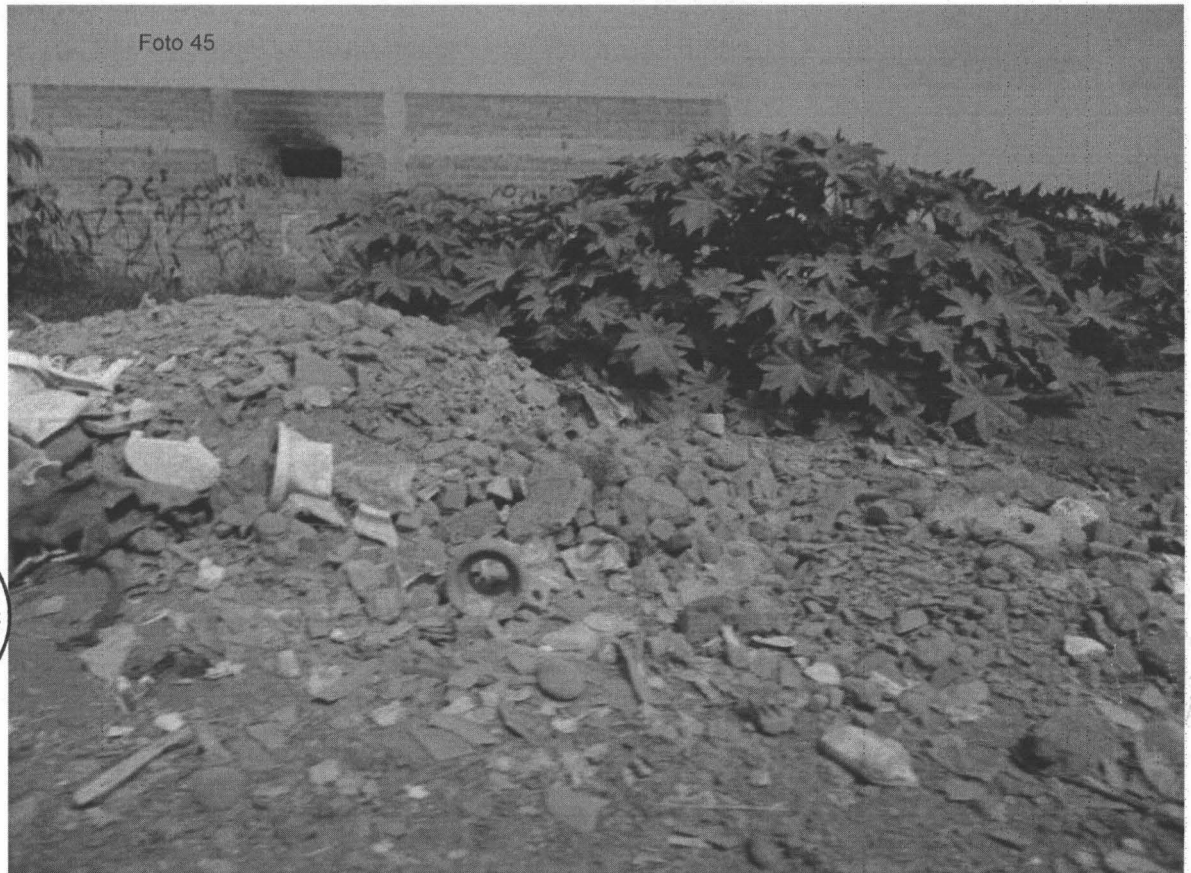
Fotografía N°45. Evidencia del arrojado de residuos de construcción en los alrededores de la Av. Juan Velasco Alvarado a 180 metros del cruce con la Av. Magisterio, en el sentido de Oeste a Este, en el Distrito de Villa El Salvador, en el punto georeferenciado N° 2, del Cuadro N° 4. Coordenadas UTM WGS 84 (18L 0287152E 8648545N)

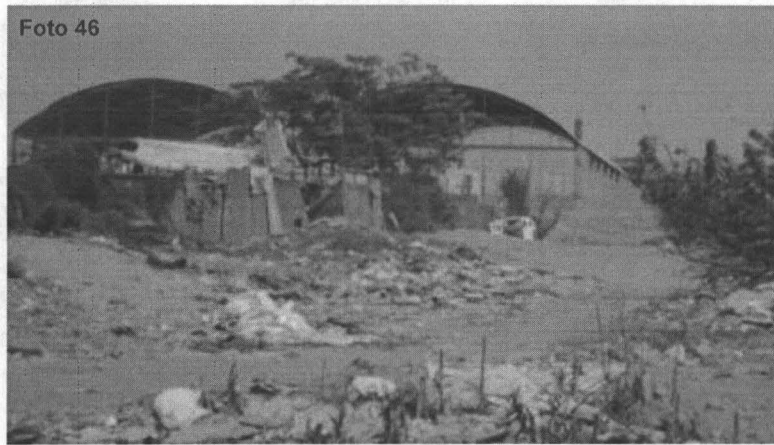
Fotografía N°46. Evidencia de lotes de terrenos en cuyo interior se practica el reciclaje informal de residuos sólidos, en el punto georeferenciado N° 1, del Cuadro N° 5. Coordenadas UTM WGS 84 (18L 0286379E 8648478N)

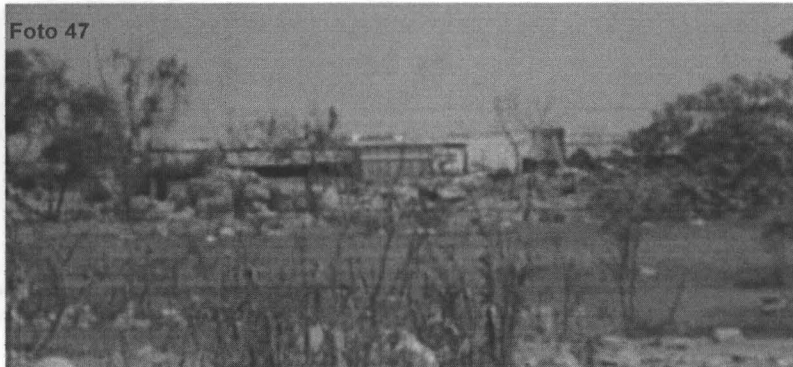
Fotografía N°47. Evidencia de lotes de terrenos en cuyo interior se practica el reciclaje informal de residuos sólidos, en el punto georeferenciado N° 1, del Cuadro N° 5. Coordenadas UTM WGS 84 (18L 0286379E 8648478N)
