INFORME N° 291 -2013-OEFA/DE

ASUNTO : Evaluación de Línea de Base de Disposición Final inadecuada de Residuos Sólidos en el Distrito de Villa El Salvador, Departamento de Lima, que servirán de insumo para la Sub Dirección de Supervisión a Entidades Públicas del OEFA

FECHA : San Isidro, 13 JUN. 2013

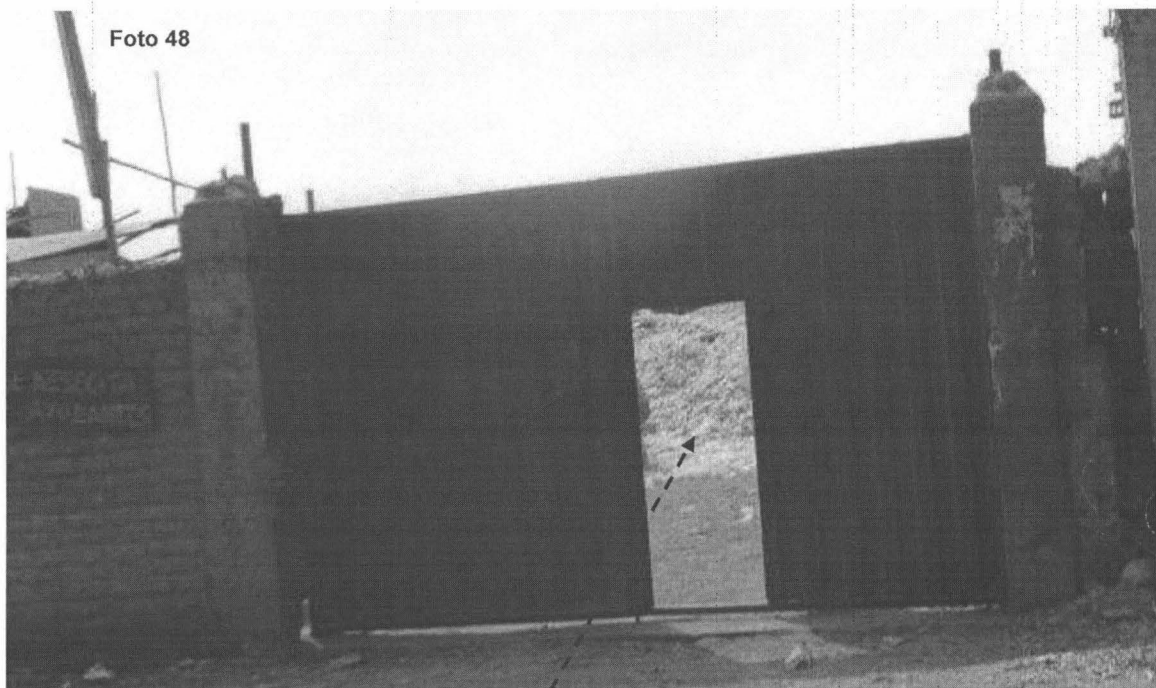
Fotografía N° 48. Evidencia de lotes de viviendas que se dedican al acopio y reciclaje informal de residuos reciclables, en el punto georeferenciado N° 1, del Cuadro N° 6. Coordenadas UTM WGS 84 (18L 0286964E 8648862N)

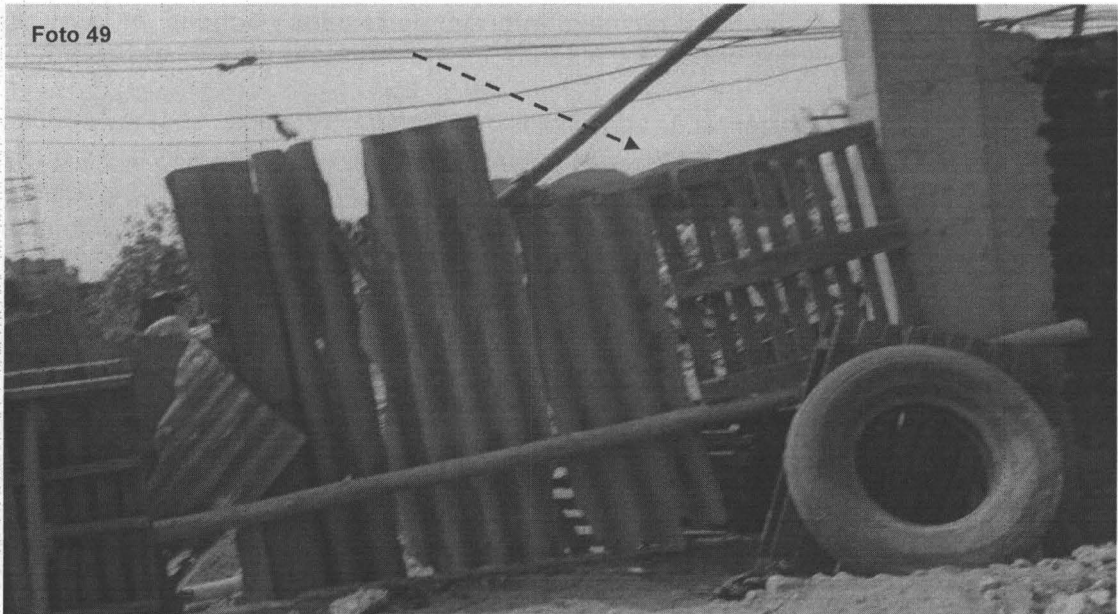
Fotografía N° 49. Vista de la parte posterior de lotes de viviendas que se dedican al acopio y reciclaje informal de residuos reciclables, en el punto georeferenciado N° 1, del Cuadro N° 6. Coordenadas UTM WGS 84 (18L 0286964E 8648862N)

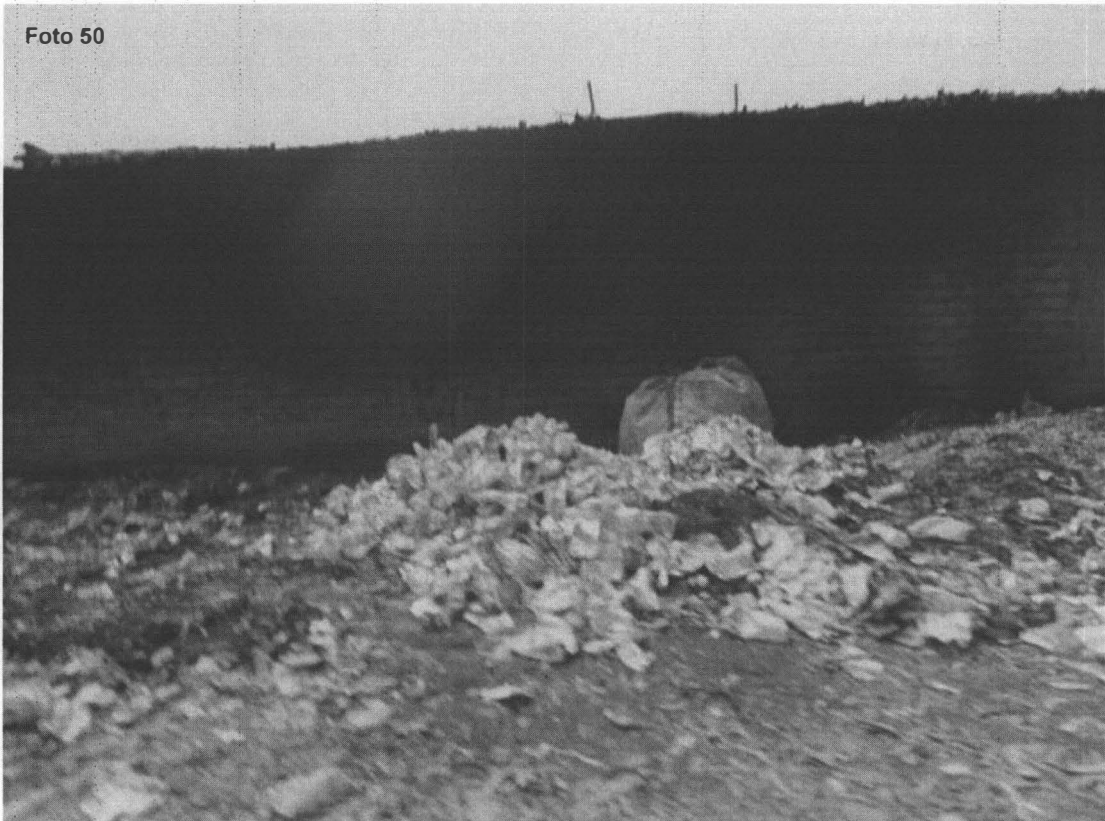
Fotografía N° 50. Evidencia de quema de basura a cielo abierto y en la vía pública de la parte posterior de lotes de viviendas que se dedican al acopio y reciclaje informal de residuos reciclables, en el punto georeferenciado N° 2, del Cuadro N° 6. Coordenadas UTM WGS 84 (18L 0287026E 8648900N)

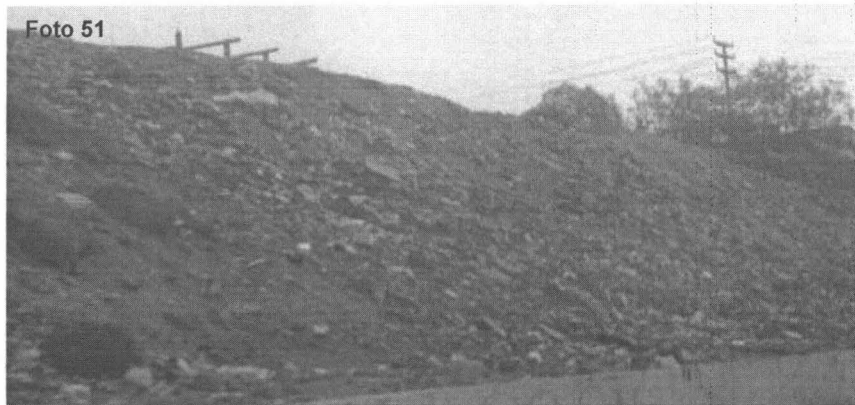
Fotografía N° 51. Evidencia de arroj y acumulación de residuos sólidos sobre la vía pública, en el punto georeferenciado N° 1, del Cuadro N° 7. Coordenadas UTM WGS 84 (18L 0291042E 8648284N)

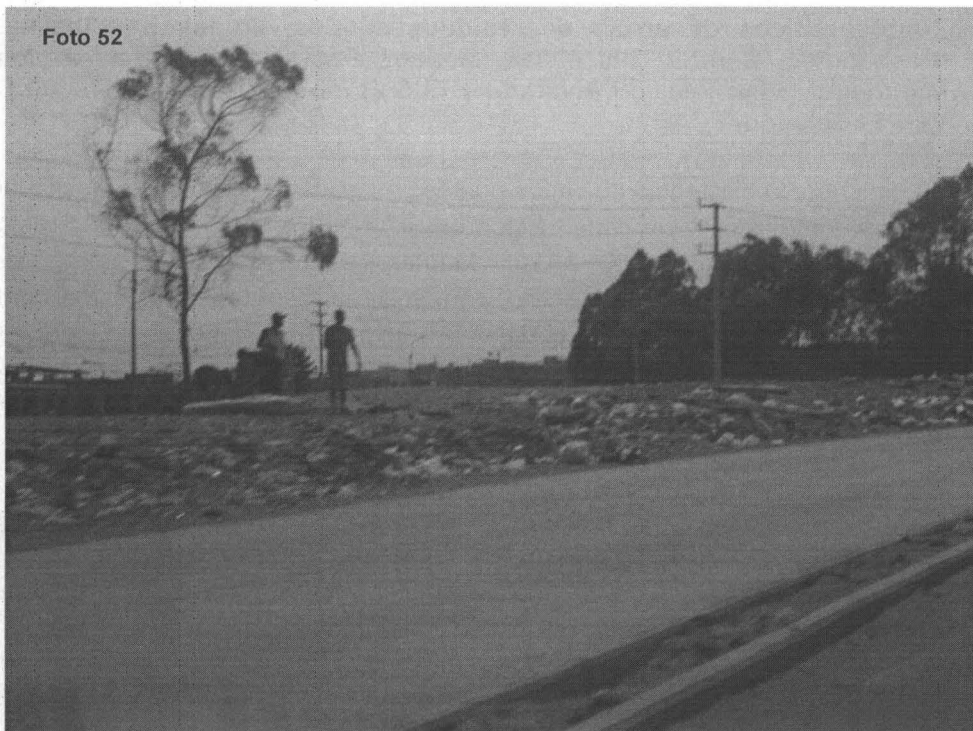
Fotografía N° 52. Evidencia de arrojado y acumulación de residuos sólidos sobre la vía pública, en el punto georeferenciado N° 3, del Cuadro N° 7. Coordenadas UTM WGS 84 (18L 0289412E 8646606N)

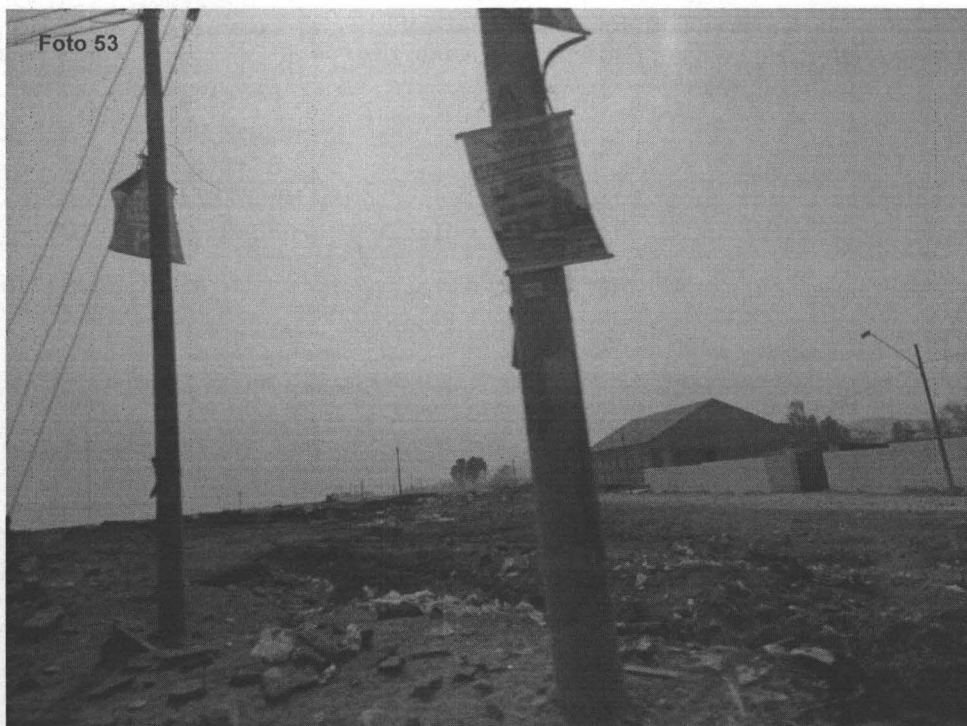
Fotografía N° 53. Evidencia de arrojado y acumulación de residuos sólidos sobre la vía pública, en el punto georeferenciado N° 5, del Cuadro N° 7. Coordenadas UTM WGS 84 (18L 0289289E 8647216N)

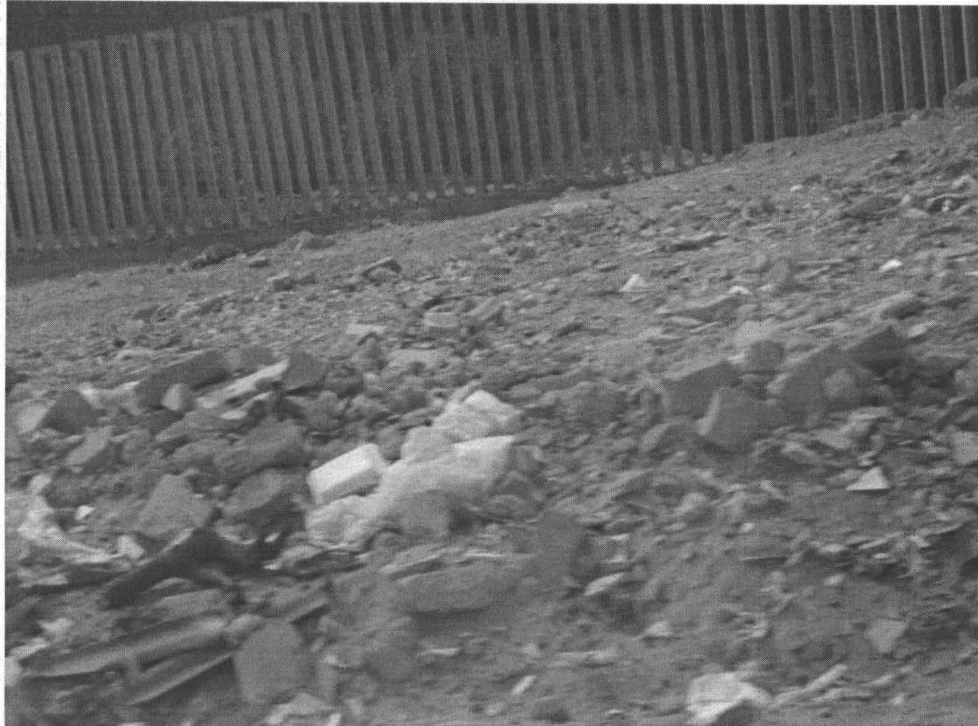
Fotografía N° 54. Evidencia de arrojado y acumulación de residuos sólidos sobre la vía pública, en el punto georeferenciado N° 6, del Cuadro N° 7. Coordenadas UTM WGS 84 (18L 0290143E 8648476N)

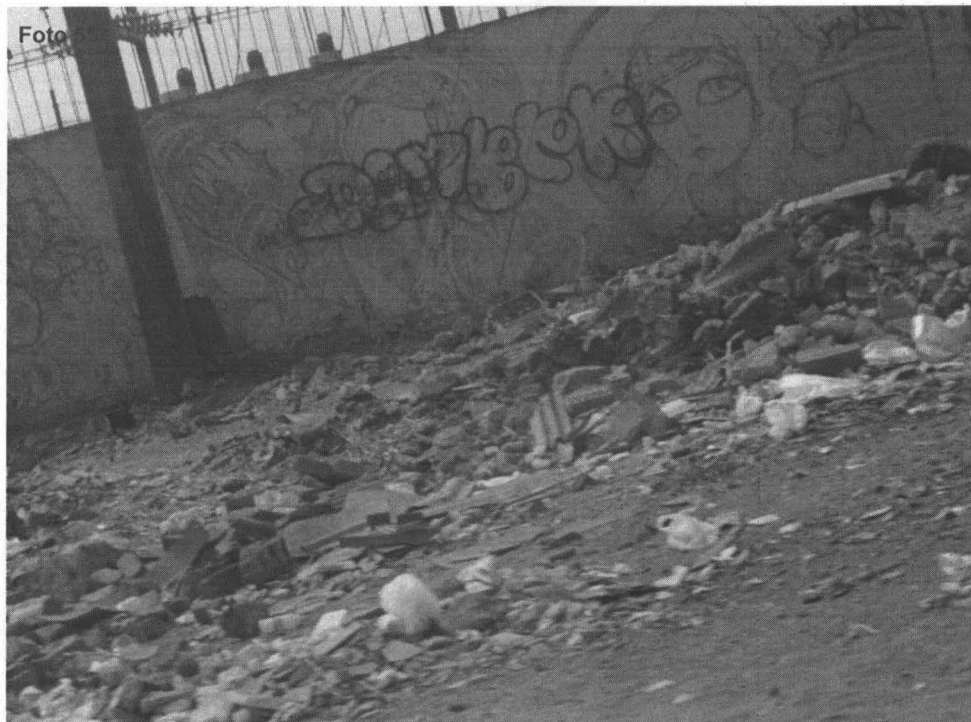
Fotografía N° 55. Evidencia de arrojado y acumulación de residuos sólidos sobre la vía pública, en el punto georeferenciado N° 8, del Cuadro N° 7. Coordenadas UTM WGS 84 (18L 0287278E 8649797N)

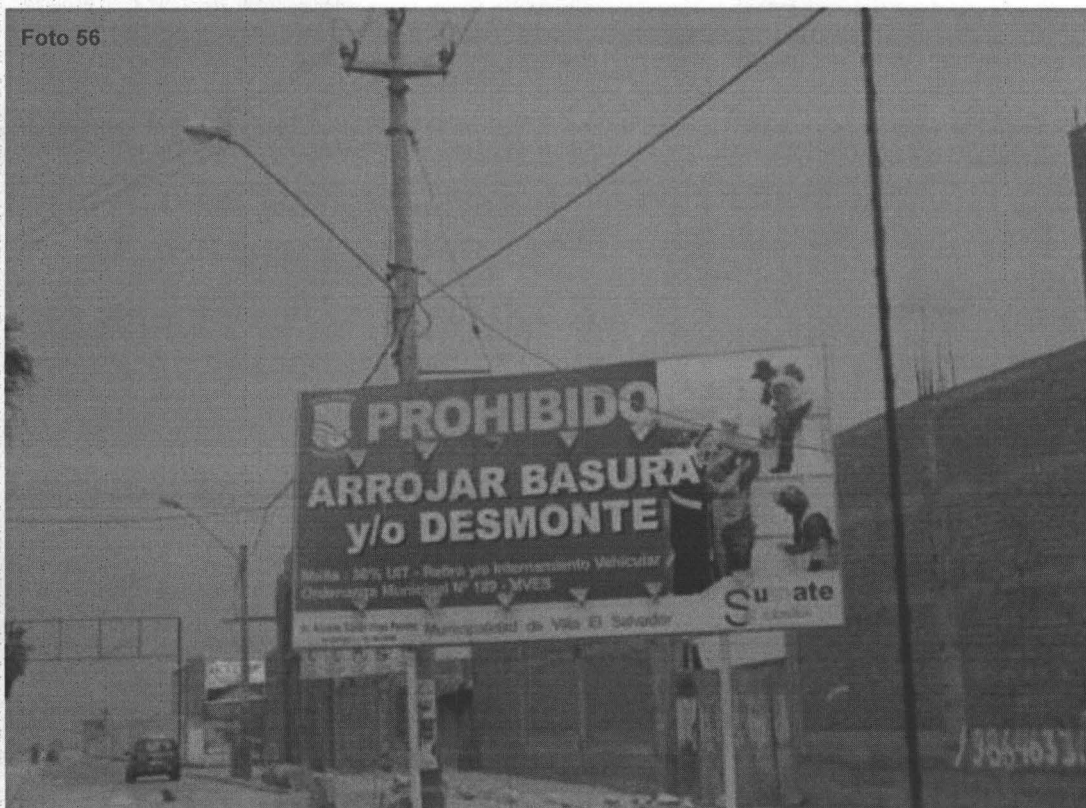
Fotografía N° 56. Evidencia en la zona de ingreso a la Playa Venecia, de medidas preventivas para evitar el arrojamiento de basura o desmontes, en el punto georeferenciado N° 1, del Cuadro N° 8. Coordenadas UTM WGS 84 (18L 0285131E 8647157N)

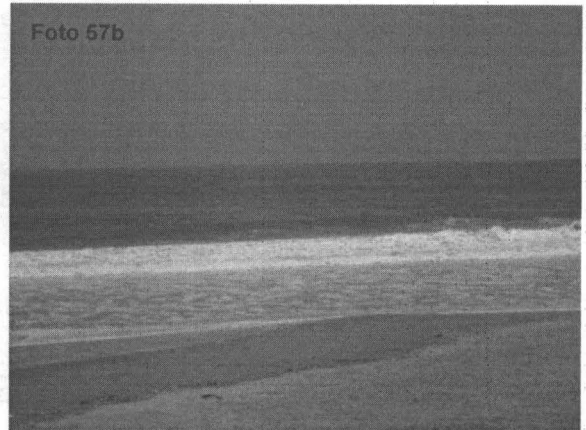
Fotografías N° 57a y 57b. Vistas panorámicas de la Playa Venecia, se encuentra limpio de residuos sólidos, en el punto georeferenciado N° 1, del Cuadro N° 8. Coordenadas UTM WGS 84 (18L 0285131E 8647157N)

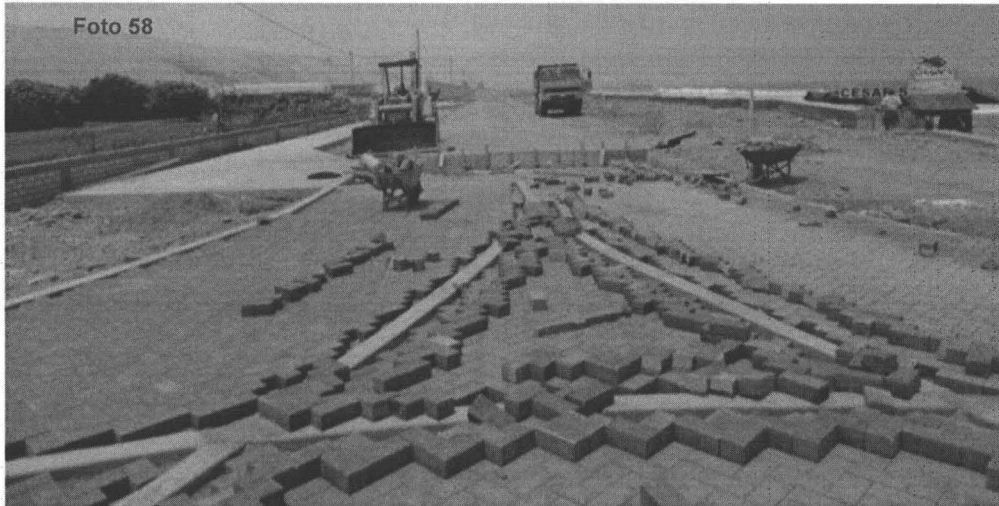
Fotografía N° 58. Evidencia en la construcción de una alameda para modernizar la Playa Venecia, en el punto georeferenciado N° 2, del Cuadro N° 8. Coordenadas UTM WGS 84 (18L 0285222E 8647128N)

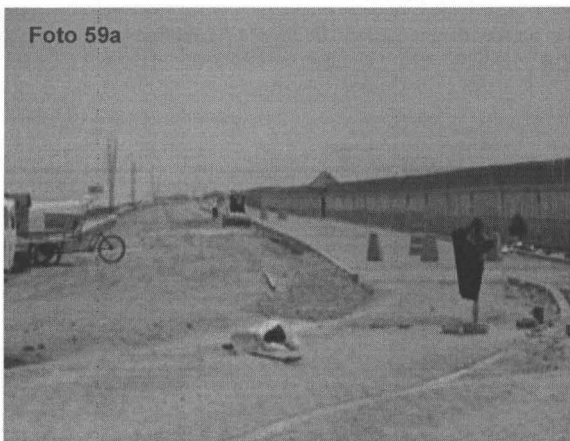
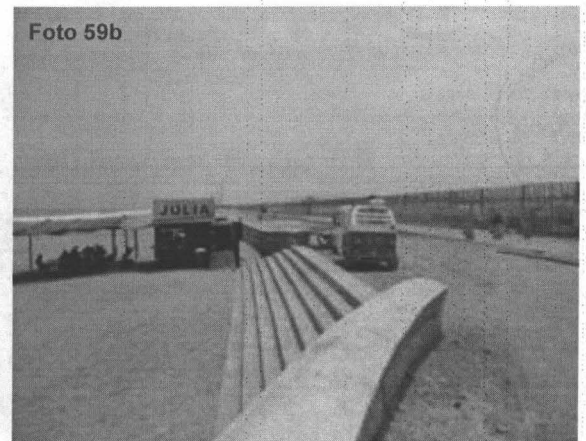
Fotografías N° 59a y 59b. Evidencias en la construcción de una alameda para modernizar la Playa Venecia, en el punto georeferenciado N° 2, del Cuadro N° 8. Coordenadas UTM WGS 84 (18L 0285222E 8647128N)

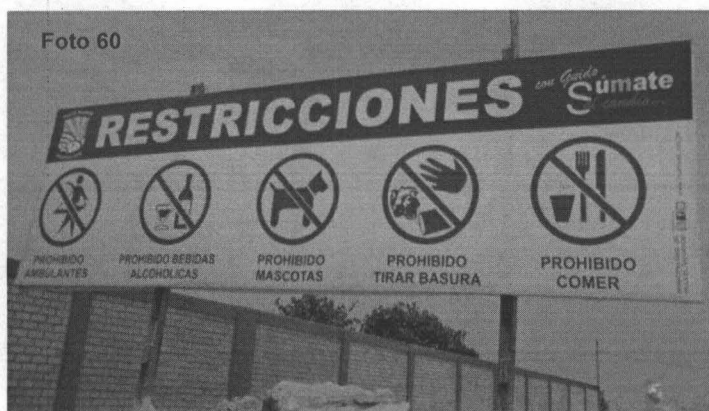
Fotografía N° 60. Evidencia en la zona de ingreso a la Playa Barlovento, de medidas preventivas para el cuidado y limpieza de la Playa, en el punto georeferenciado N° 1, del Cuadro N° 9. Coordenadas UTM WGS 84 (18L 0285643E 8646917N)

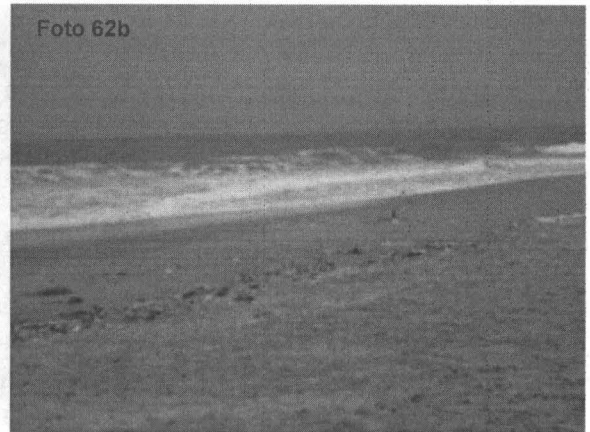
Fotografías N° 62a y 62b. Vistas panorámicas de la Playa Barlovento, se encuentra limpio de residuos sólidos, en el punto georeferenciado N° 1, del Cuadro N° 9. Coordenadas UTM WGS 84 (18L 0285643E 8646917N)
