**INFORME N° 777 - 2015-OEFA/DE-SDCA-CIPASH**

Asunto : Identificación de pasivo ambiental del subsector hidrocarburos con código de Ficha OEFA F02844, ubicado en el Lote VII/VI (ex Lote VI), en el distrito de Lobitos de la provincia Talara del departamento de Piura.

Tipo de Informe : Informe de Pasivo Ambiental

## V. IDENTIFICACIÓN DE PASIVO AMBIENTAL DEL SUBSECTOR HIDROCARBUROS CON CÓDIGO DE FICHA OEFA - F02844

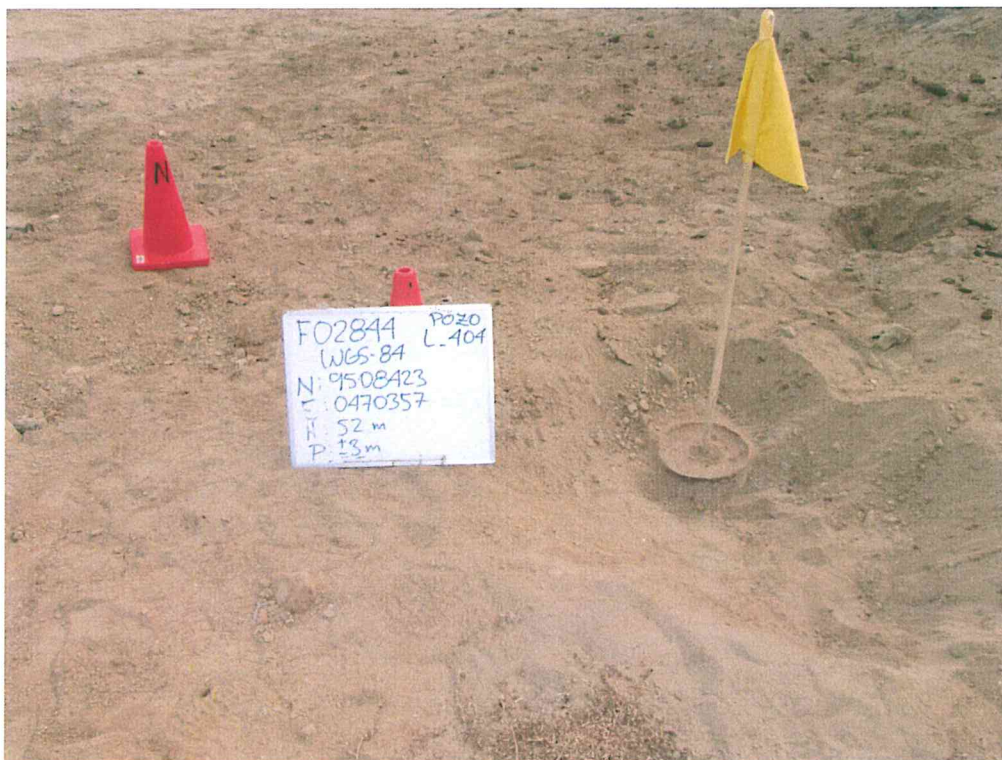
16. Cabe mencionar que no se observa la presencia de la varilla de 2 m que se visualiza en las fotografías presentadas en la ficha OSINERGMIN, se presume fue extraída para su comercialización por personas ajenas al lugar.

Fotografía N° 1. Identificación del pozo inactivo con código PERUPETRO L\_404.  
No presenta varilla de 2 metros.

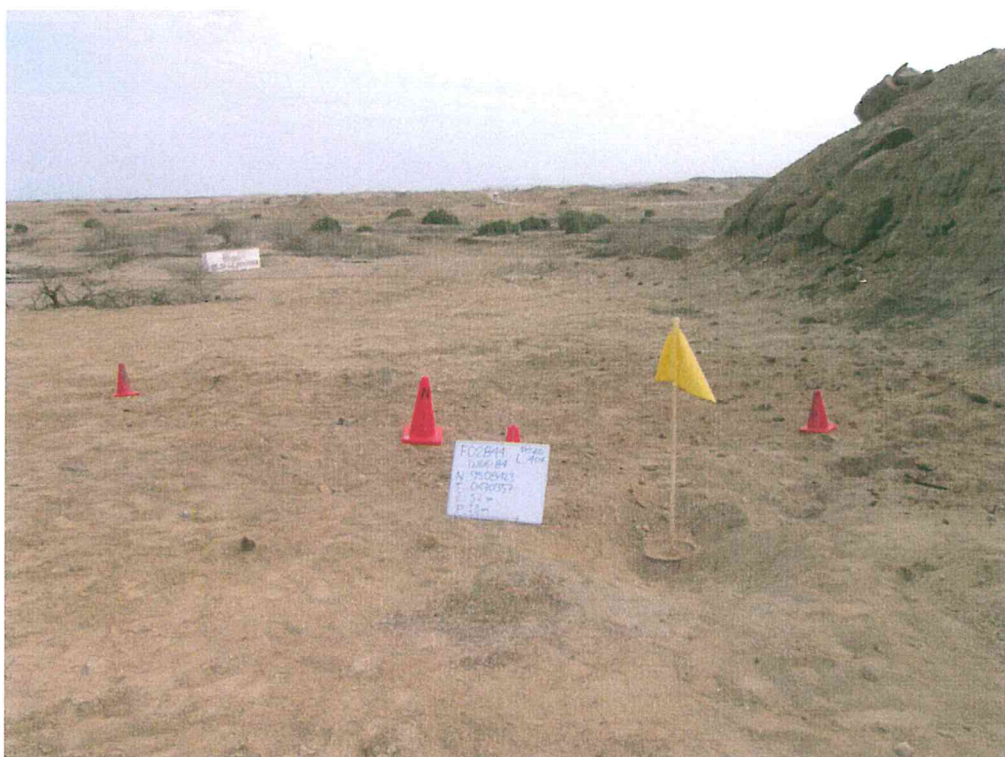
Fotografía N° 2. Vista del área circundante del pozo inactivo L\_404.

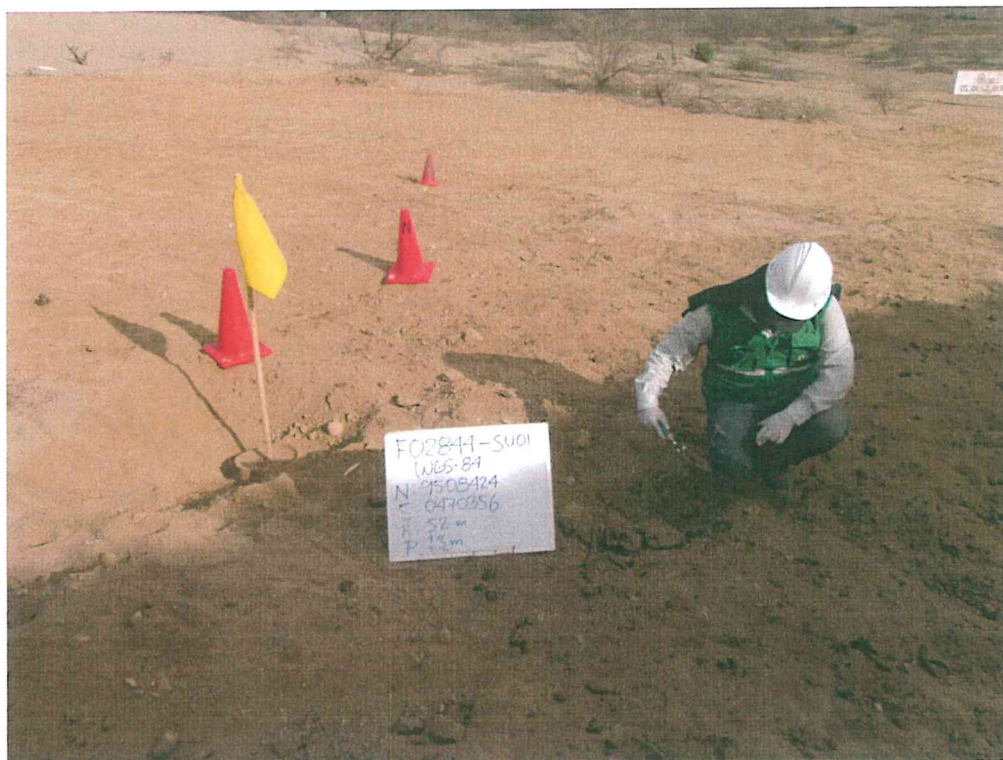
| Matriz | Código de muestra | Parámetros analizados | Resultado | Unidad | ECA o norma referencial | % que se encuentra por encima del ECA o norma referencial | Laboratorio | Número de informe de ensayo de laboratorio |
|---|---|---|---|---|---|---|---|---|
| SUELO | F02844-SU01 | FH F2 (C10-C28) | 2 912 | mg/kg | 1 200 | 142,6% | Envirotest S.A.C. | 150542 |

22. Los resultados obtenidos del análisis en laboratorio evidencian la presencia de suelo contaminado con hidrocarburos, dado que las concentraciones correspondientes a la Fracción de hidrocarburos F2 (C10-C28), de la muestra F02844-SU01, superan el ECA para suelo de uso agrícola.

Fotografía N° 3. Toma de muestra de suelo en el punto F02844-SU01, ubicado aproximadamente a 1,3 m al oeste del Pozo L\_404.

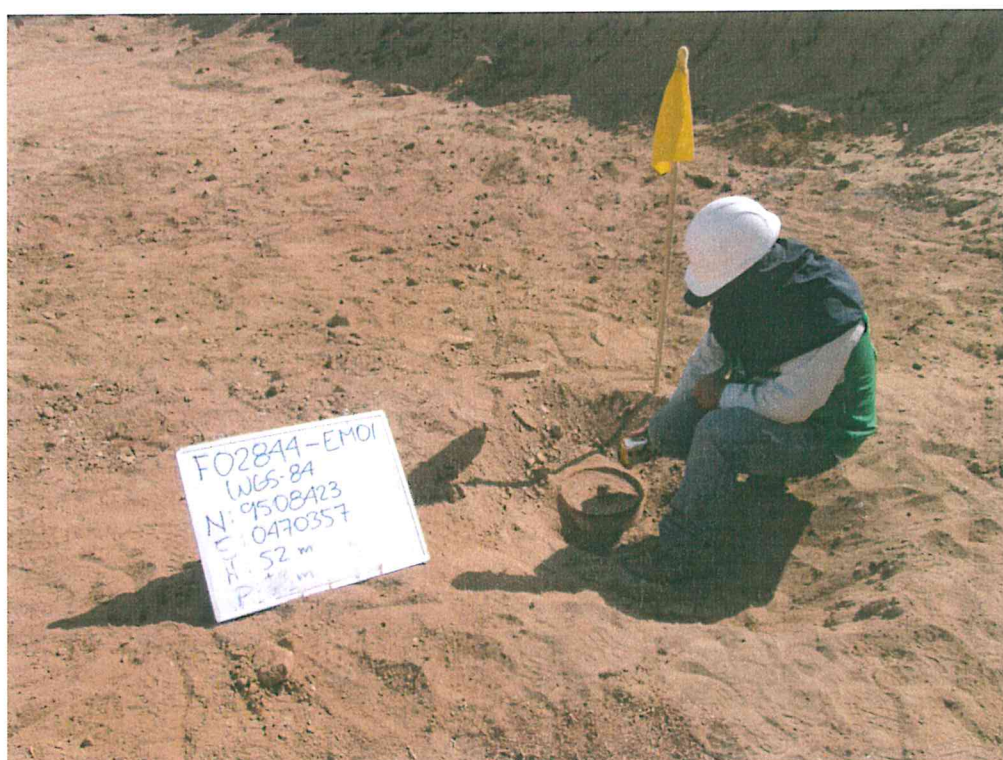
28. Los resultados obtenidos en boca de pozo (F02844-EM01) no cuantifican valores de Límite Inferior de Explosividad (LEL) y H<sub>2</sub>S. Las concentraciones de COVs no son consideradas relevantes por no ser cuantificada en el promedio y existen valores normales de oxígeno (20,9%).

Fotografía N° 4. Medición en el punto F02844-EM01, ubicado en una posible fuente de emisión del Pozo L\_404.

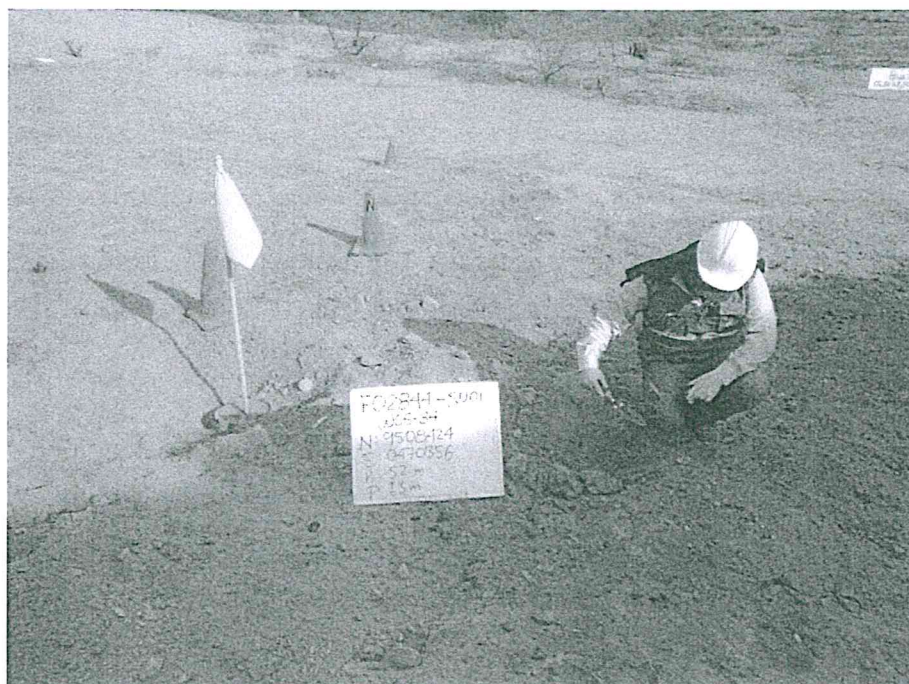
Fotografía N° 1. Toma de muestra de suelo en el punto F02844-SU01, ubicado a 1,3 m aproximadamente del Pozo L\_404.

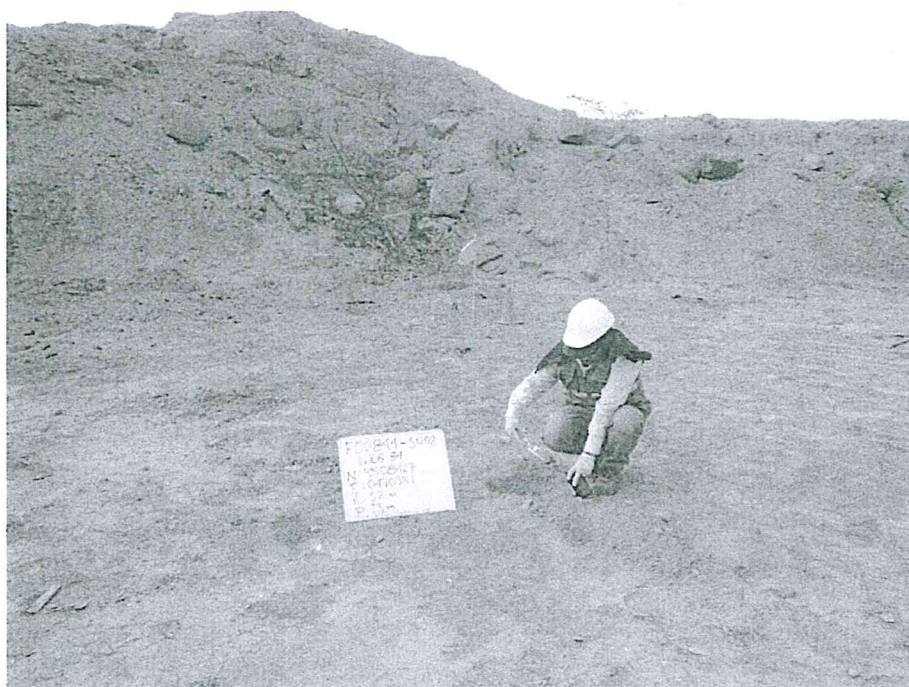
Fotografía N° 2. Toma de muestra de suelo en el punto F02844-SU02, ubicado a 5,5 m aproximadamente del Pozo L\_404.

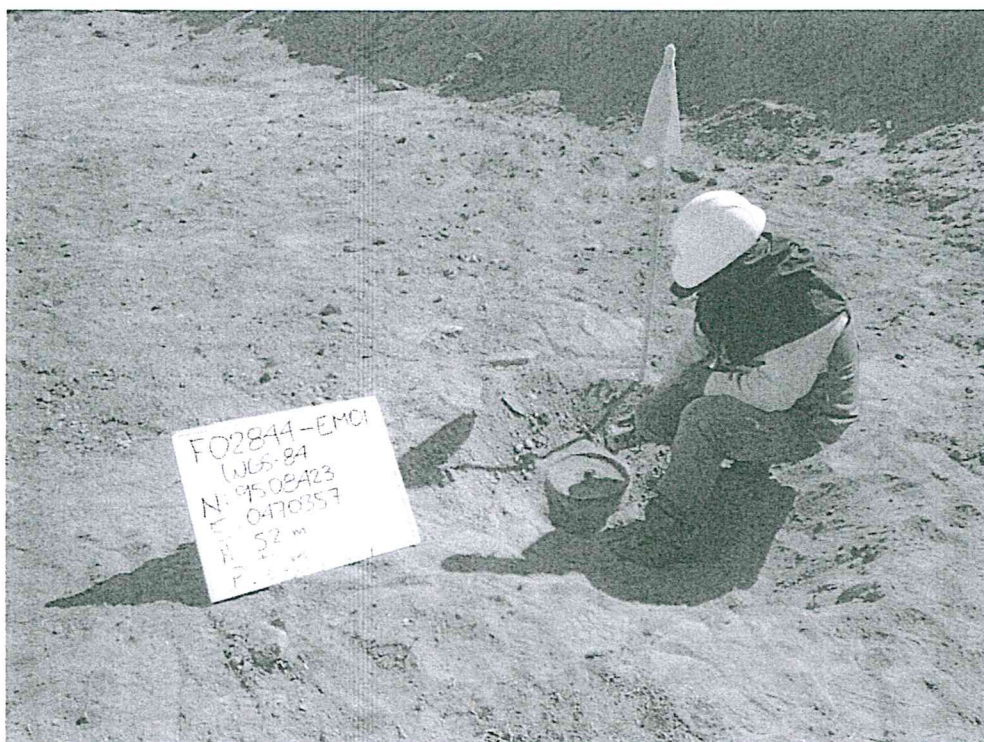
Fotografía N° 1. Medición en el punto F02844-EM01, ubicado en el Pozo L\_404.

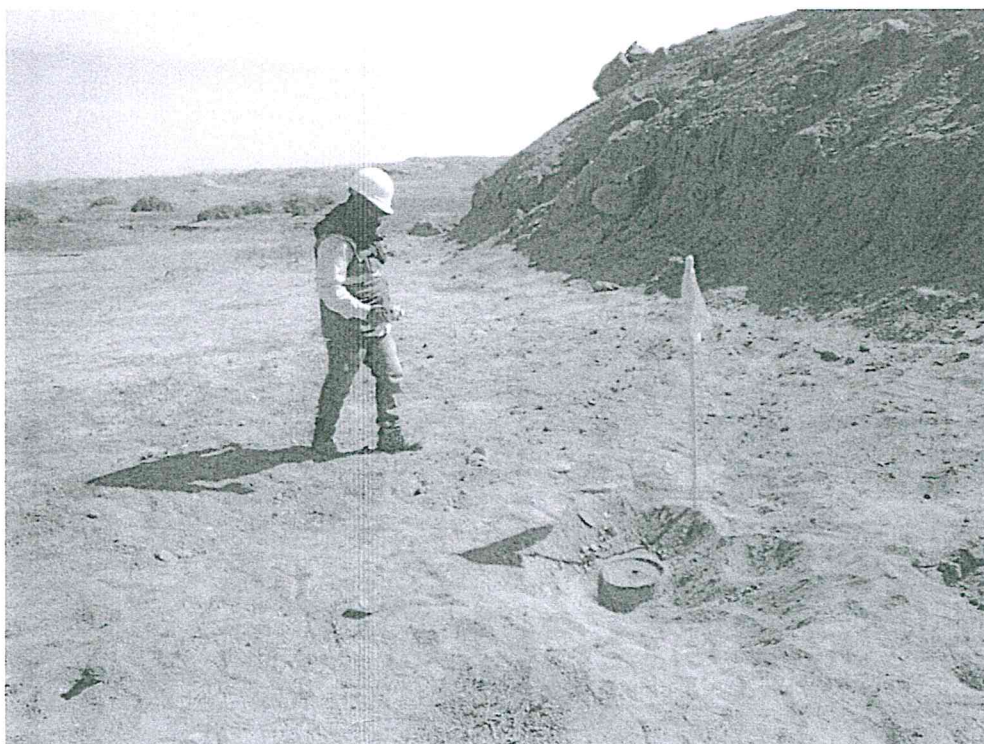
29. Los resultados obtenidos en los alrededores a la ubicación del pozo (F02844-VA01) muestran que no se detectó presencia de COVs ni H<sub>2</sub>S; asimismo, no se cuantificaron valores para el Límite Inferior de Explosividad (LEL); asimismo los niveles de oxígeno en esta área fueron los normales (20,9%).

Fotografía N° 2. Mediciones en F02844-VA01, recorrido en el área circundante alrededor del Pozo L\_404.

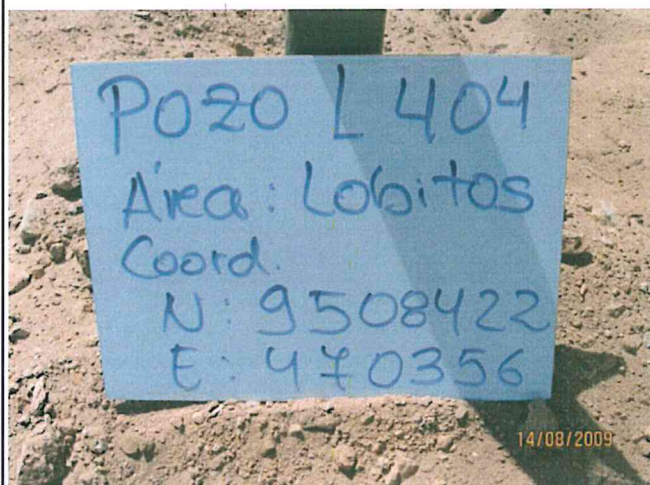
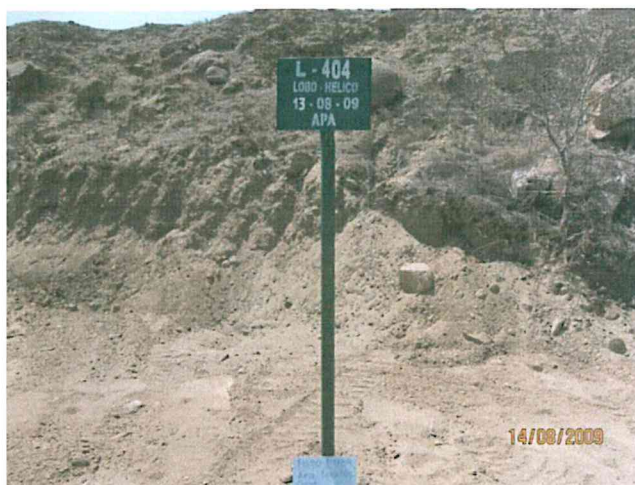
En la plataforma del pozo L\_404 se observó un cartel que indica que fue abandonado permanentemente desde el 13 de agosto del 2009, no se observó suelos impregnados con hidrocarburos, ni residuos sólidos en la zona, existe vías de acceso hacia el pozo. Las especies vegetales identificadas en la zona fueron Espino, Algarrobo y Zapote.

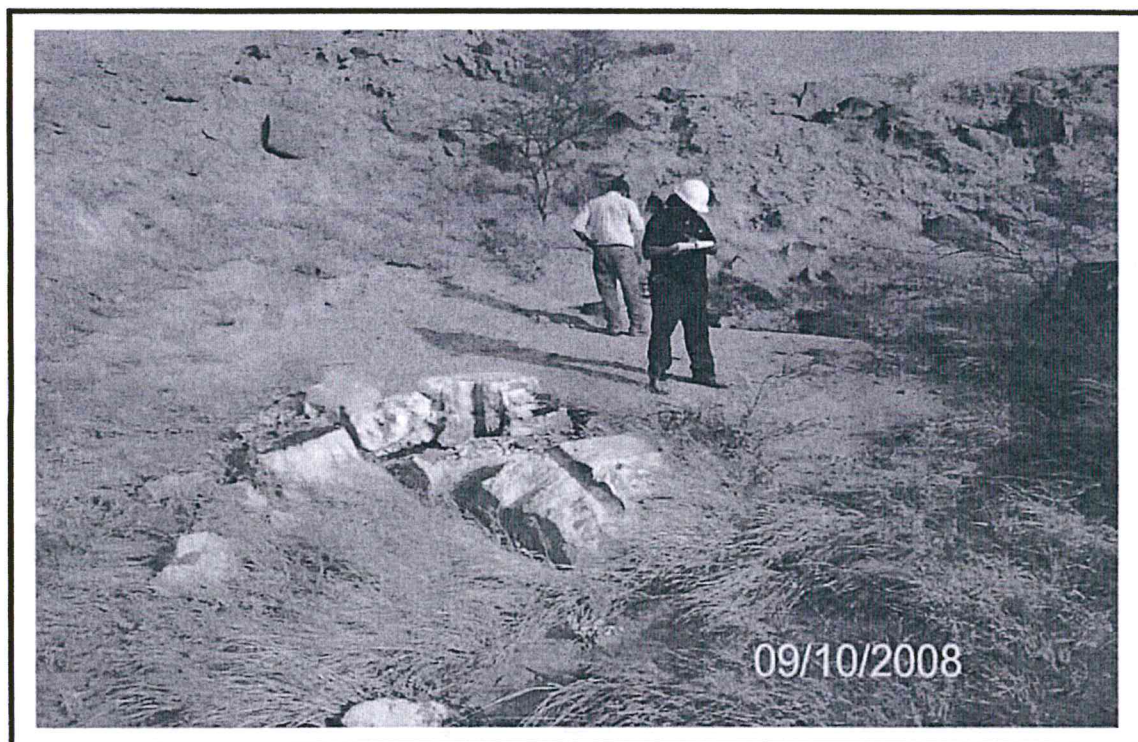
Foto 1. Estado inicial de plataforma y ubicación de pozo L-404 Lobo Hélico.

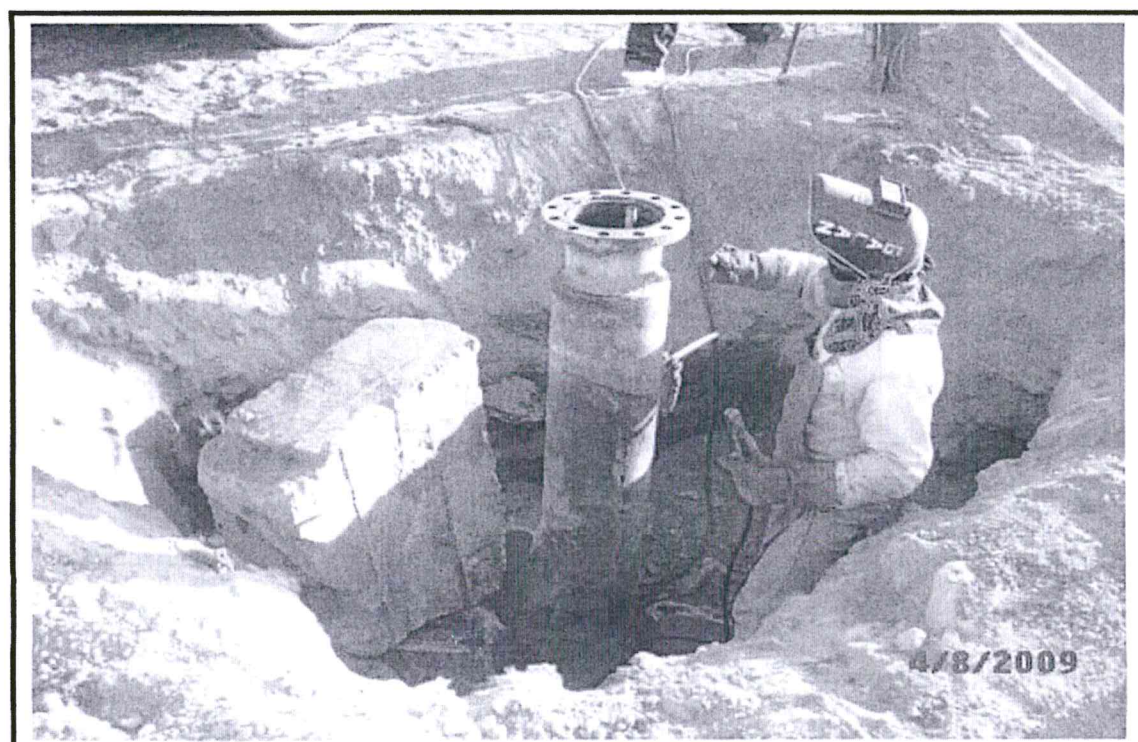
Foto 2. Excavó cantina encontró forros cortados de 10 3/4" OD, acondicionó y soldó encima extensión con brida en tope.

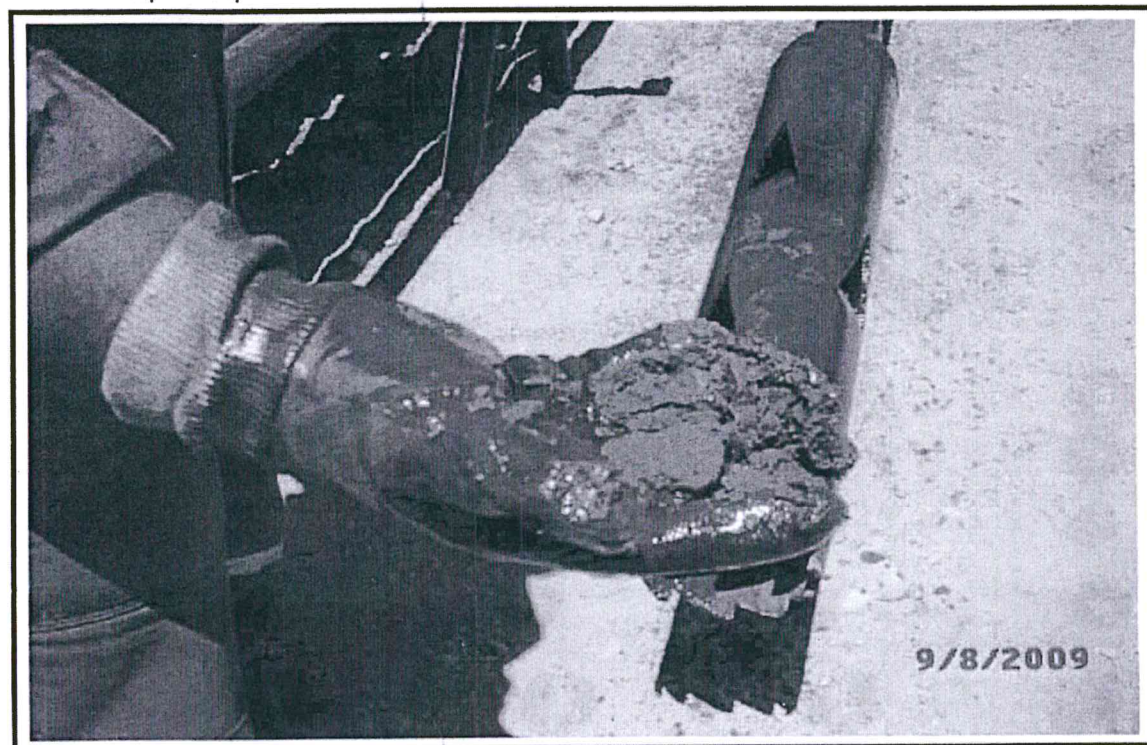
Foto 6. Pescante tipo canasta de 6 ½" OD x 3.5' con arpones interiores y arena compactada sacado de su interior.

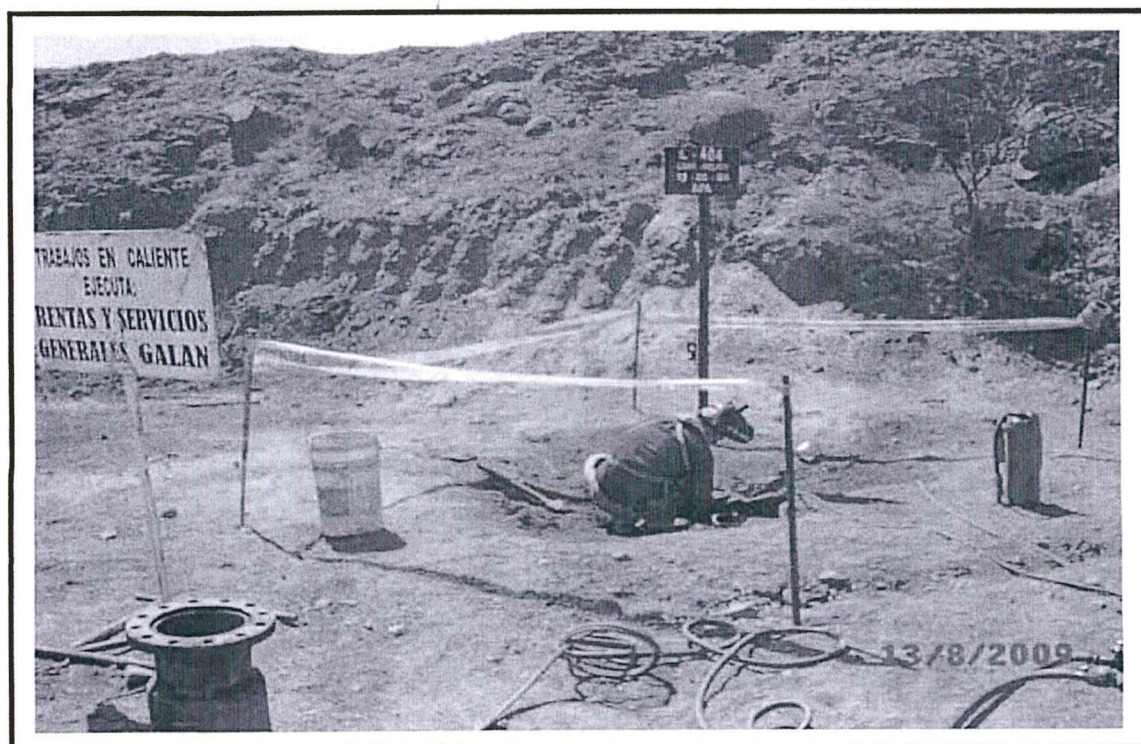
Foto 10. Después de la cementación, soldó plancha que tapa el pozo y colocó encima tubo de 2.00 m de altura con letrero.

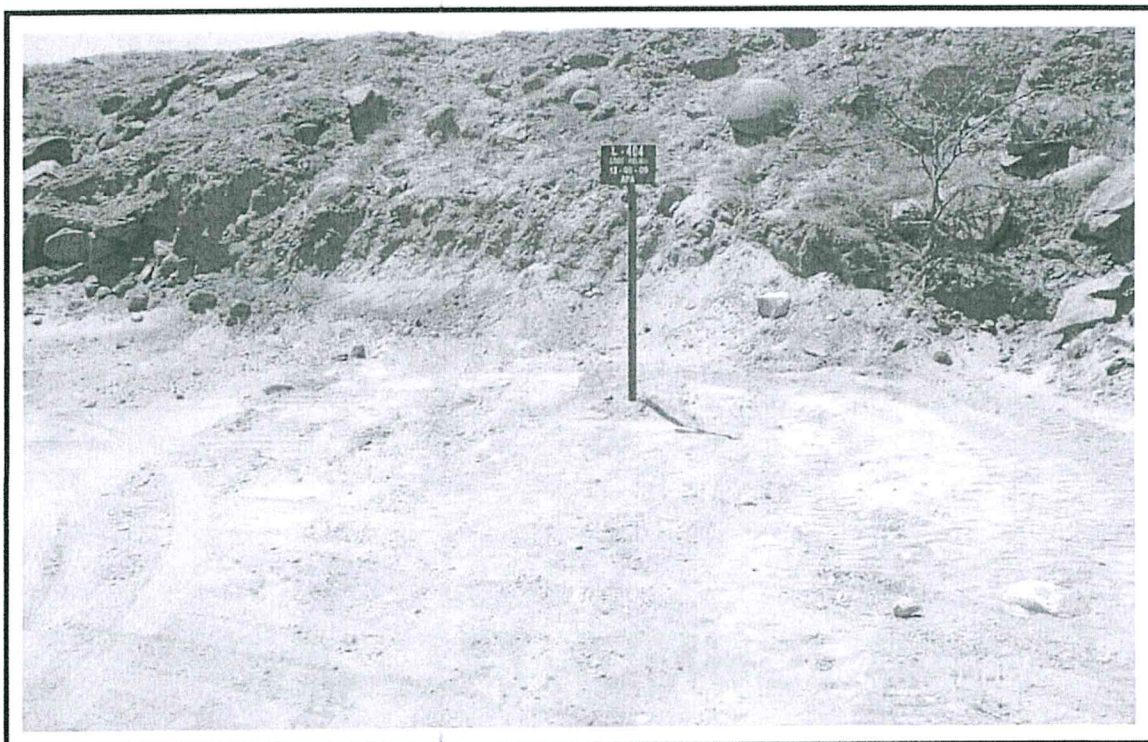
Foto 11. Vista panorámica del Pozo L-404 Lobo Hélico concluido, mostrando terraplén limpio, tubo de 2 mts y letrero según reglamento.

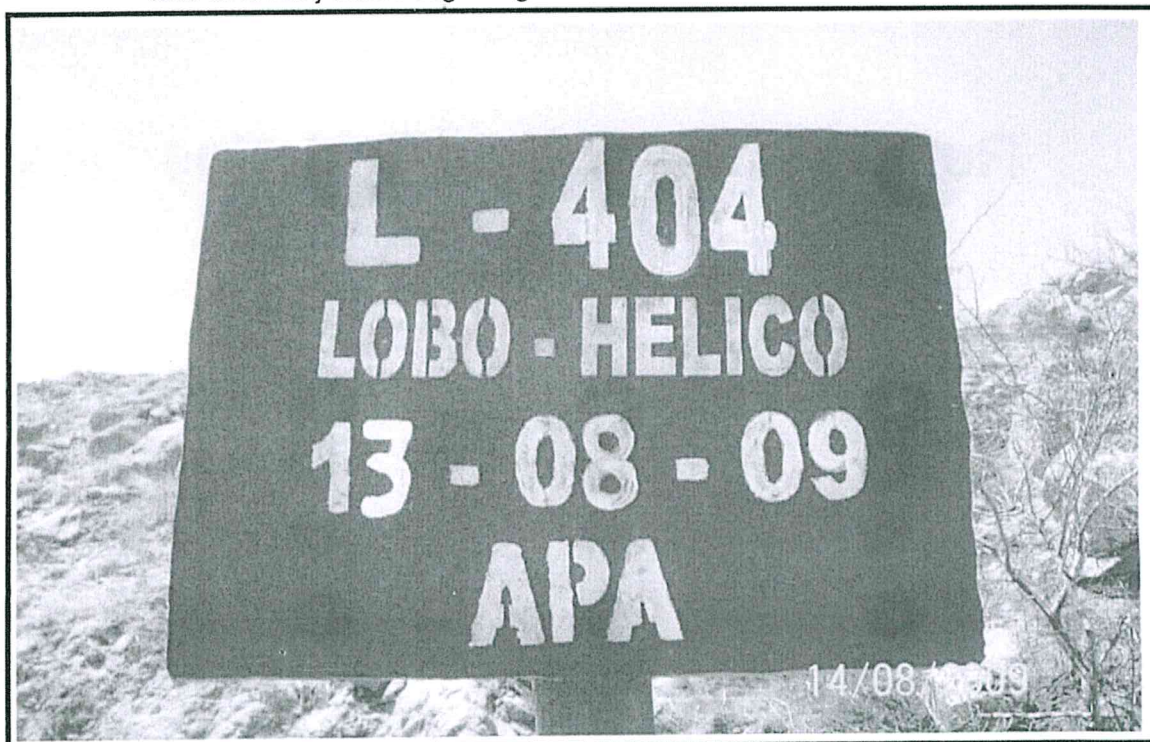
Foto 12. Acercamiento del letrero, indicando número y fecha de abandono permanente.
