Organismo de Evaluación y
Fiscalización Ambiental - OEFA

INFORME N° 00136-2024-OEFA/DEAM-SSIM

ASUNTO : Informe de evaluación ambiental para la identificación del sitio impactado por actividades de hidrocarburos con código S0561, ubicado en el Lote 8, microcuenca CORR-59, en el ámbito de la cuenca del río Corrientes, distrito Trompeteros, provincia y departamento Loreto.

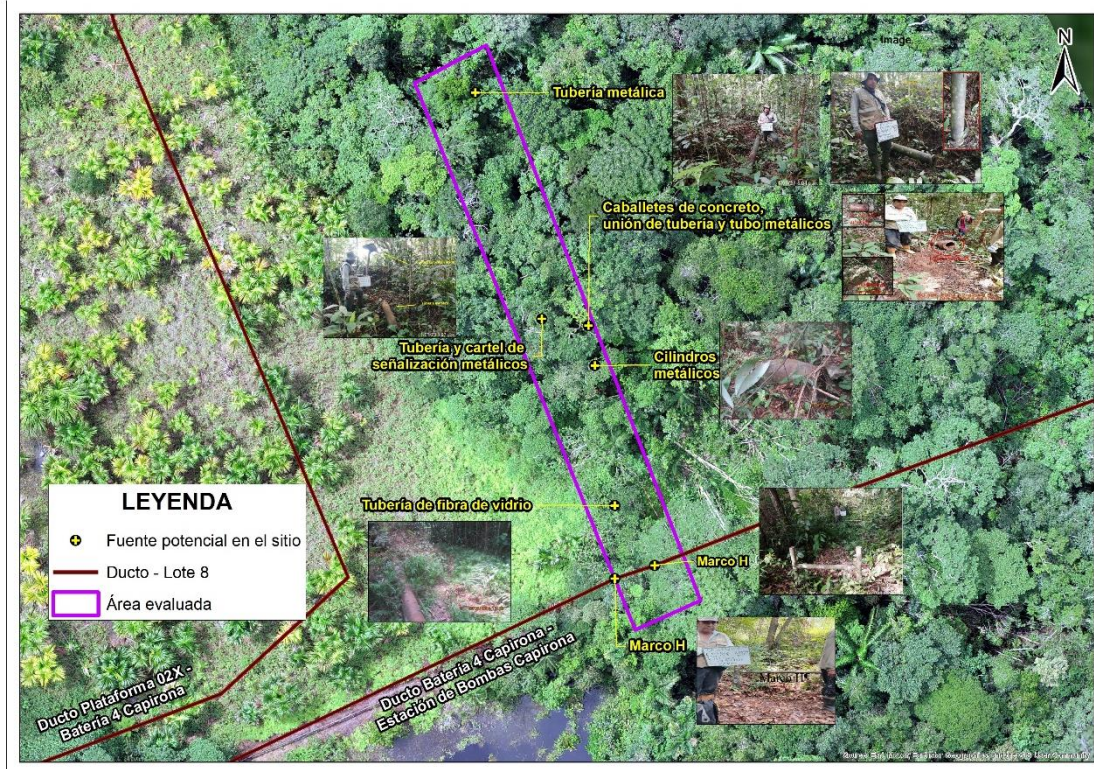
Caballetes de concreto con restos de muros de concreto, un conector metálico de tubería y una sección de tubo metálico ^{(a),(b)}	453862	9610065	Se desconoce	Caballetes deteriorados, conector y tubería metálicos en proceso de oxidación y corrosión	En el sector central del sitio	Se observaron 2 caballetes de concreto con restos de muros de concreto, así como un conector metálico de tubería y una sección de tubo metálico de 8 pulgadas de diámetro sobre el suelo alrededor de la ubicación del punto de muestreo S0561-SU-003 (ver Fotografía 5 del Anexo I). La presencia de estos residuos ocupa un área aproximada de 10 m ² .
Cilindros metálicos ^{(a),(b)}	453863	9610059	Se desconoce	Deteriorados, en proceso de oxidación y corrosión	En el sector central del sitio	Se observaron 2 cilindros metálicos semienterrados alrededor de la ubicación del punto de muestreo S0561-SU-004 (ver fotografías 7 y 9 del Anexo I). No se identificó el tipo de contenido que pudieron almacenar los cilindros metálicos. La presencia de estos residuos ocupa un área aproximada de 4 m ² .

Sección de tubería de fibra de vidrio ^{(a),(b)}	453866	9610038	Se desconoce	Deteriorada	En el sector sur del sitio	Se observó una sección de tubería de fibra de vidrio de 12 pulgadas de diámetro y 20 m de longitud sobre el suelo alrededor de la ubicación del punto de muestreo S0561-SU-005. La presencia de este residuo ocupa un área aproximada de 6 m ² (ver Fotografía 10 del Anexo I).
Marcos «H» ^{(a),(b)}	453866	9610027	-	Deteriorados, en proceso de oxidación y corrosión	En el sector sur del sitio	Se observaron 2 marcos H, uno en la ubicación del punto de muestreo S0561-SU-006 (453866E/9610027N) y otro en las coordenadas 453872E/9610029N, los cuales habrían servido de soporte para el ducto que iba de la Batería 4 - Capirona hacia la Estación de Bombas - Capirona, ocupando un área de 0,3 m ² por cada marco H. La presencia de estos residuos ocupa un área total de 0,6 m ² (ver Fotografía 11 del Anexo I).

Figura 0.1. Fuentes potenciales de contaminación en el sitio S0561

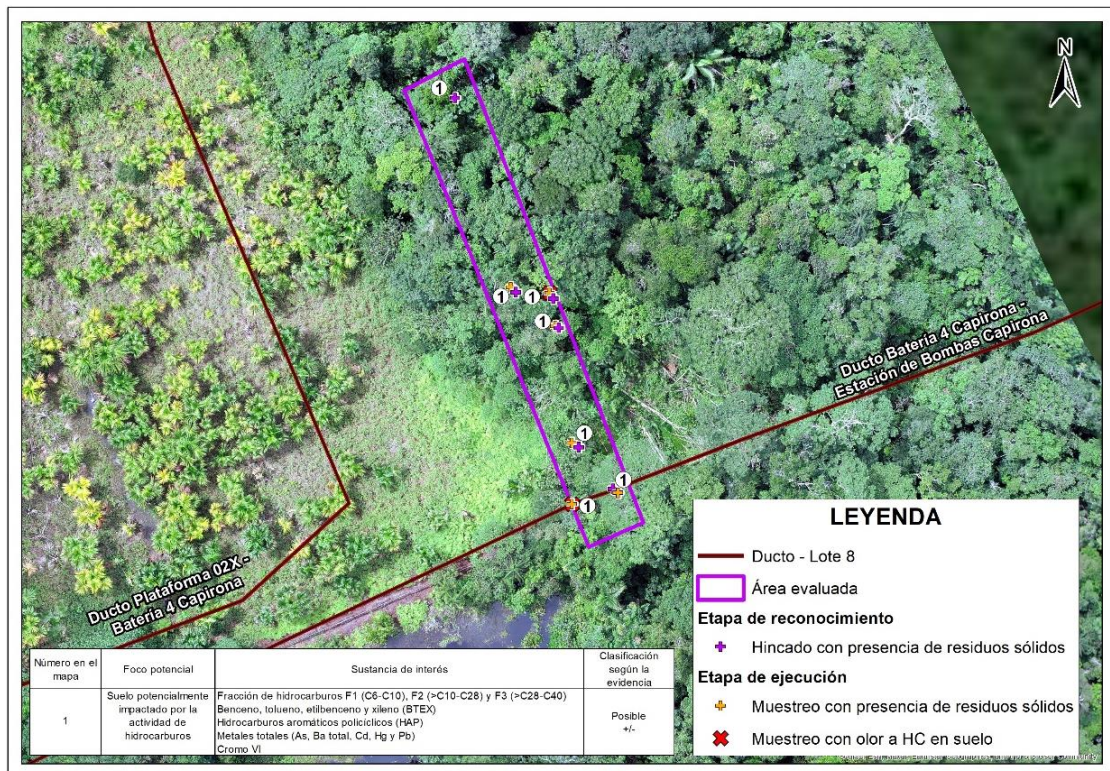
Figura 0.2. Focos potenciales de contaminación en el sitio S0561
 HC: Hidrocarburo.

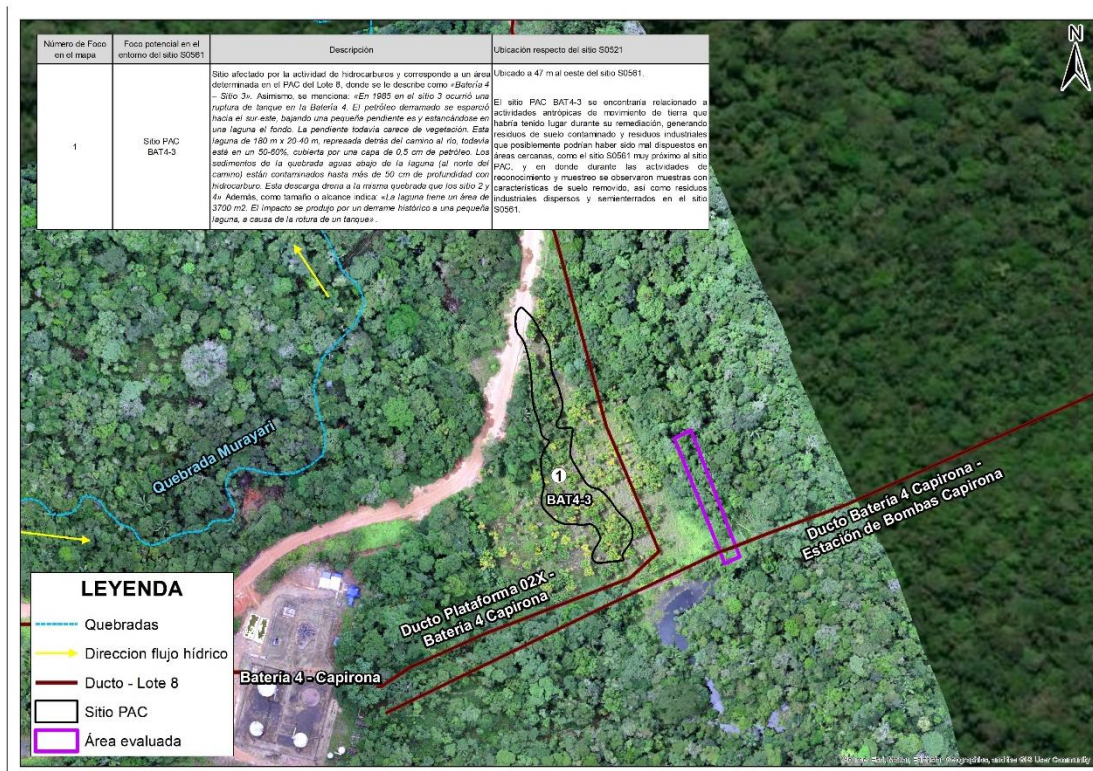
- En dirección oeste, a 47 m del sitio S0561, se encuentra un área determinada en el Plan Ambiental Complementario (PAC) del Lote 8³⁷ con código «BAT4-3» y descrito como «Batería 4 – Sitio 3». De acuerdo con el documento mencionado, respecto a este sitio menciona: «En 1985 en el Sitio 3 ocurrió una rotura de tanque en la Batería 4. El petróleo derramado se esparció hacia el sur-este, bajando una pendiente y estancándose en una laguna al fondo. La pendiente todavía carece de vegetación. Esta laguna de 180 m x 20-40 m, represada detrás del camino al río, todavía está en un 50-60% cubierta por una capa de 0,5 cm de petróleo. Los sedimentos de la quebrada aguas abajo de la laguna (al norte del camino) están contaminados hasta más de 50 cm de profundidad con hidrocarburo. Esta descarga drena a la misma quebrada que los Sitios 2 y 4». Asimismo, como tamaño o alcance indica: «La laguna tiene un área de 3700 m². El impacto se produjo por un derrame histórico a una pequeña laguna, a causa de la rotura de un tanque».

Figura 0.5 Foco potencial de contaminación en el entorno del sitio S0561

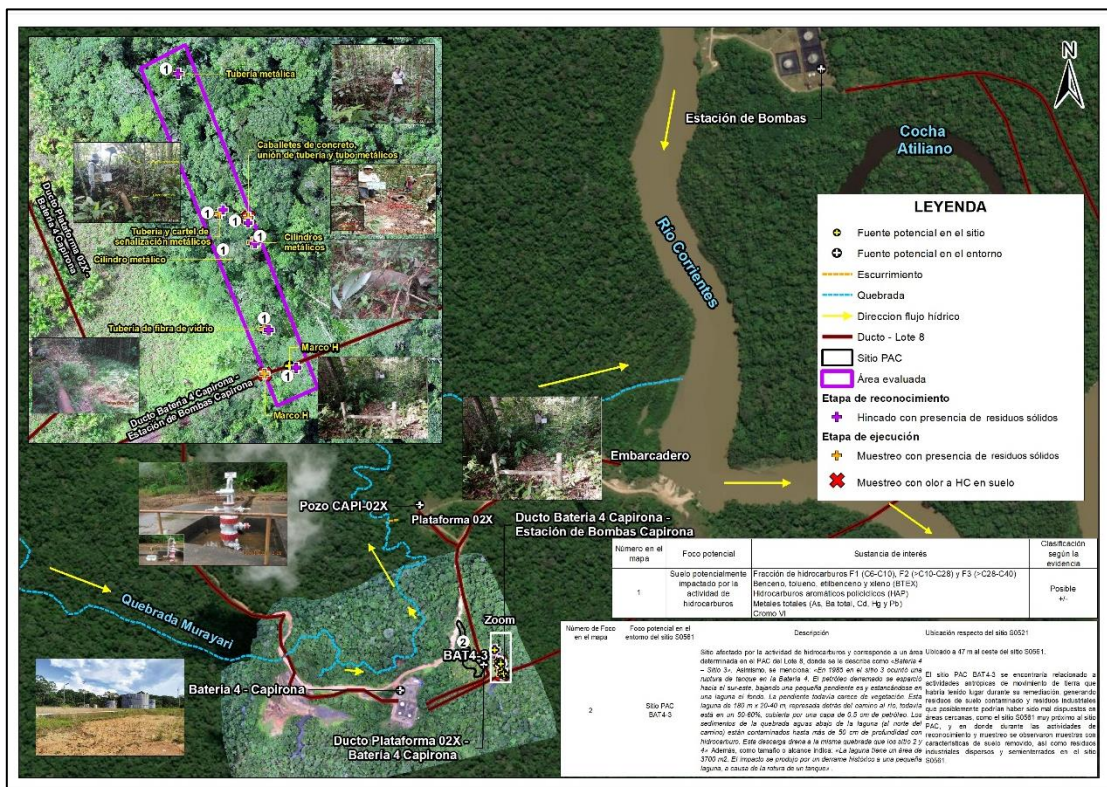
Figura 7.3. Ubicación de las fuentes y focos potenciales de contaminación para el sitio S0561 HC: Hidrocarburos

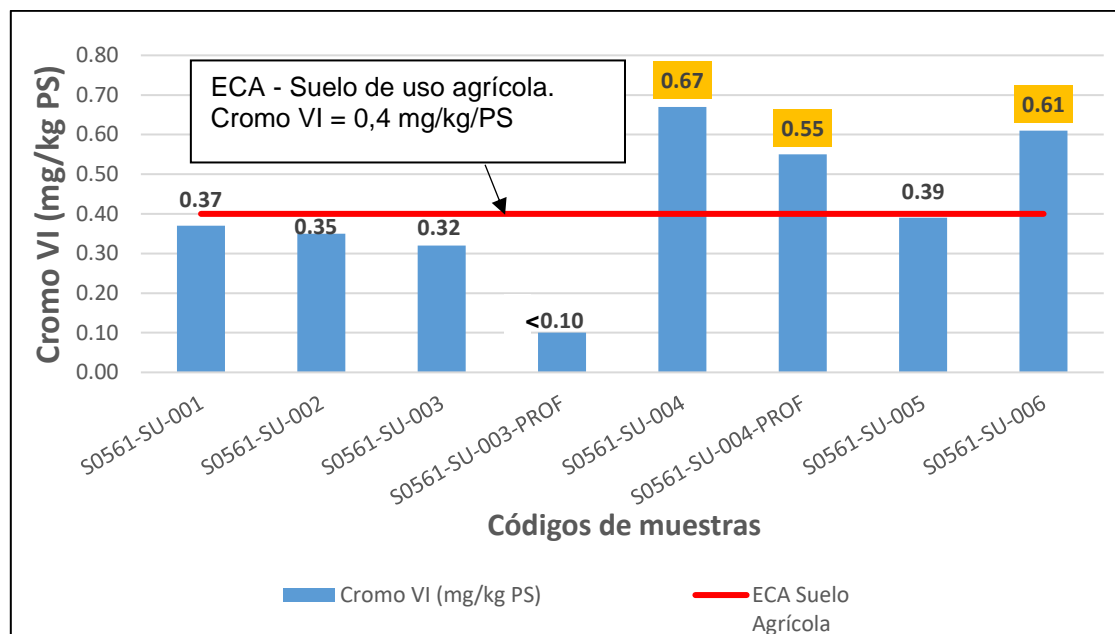
En la Figura 8.1 se presentan las concentraciones de cromo VI en las muestras de suelo tomadas en el sitio S0561; de las 8 muestras tomadas, 3 muestras con códigos S0561-SU-004 y S0561-SU-006 (tomadas a una profundidad de 0,00 – 0,40 m) y S0561-SU-004-PROF (tomada a una profundidad de 0,50 – 1,00 m) superan los ECA para Suelo, uso agrícola, para este parámetro.

Figura 8.1. Resultados de bario total de las muestras de suelo en el sitio S0561

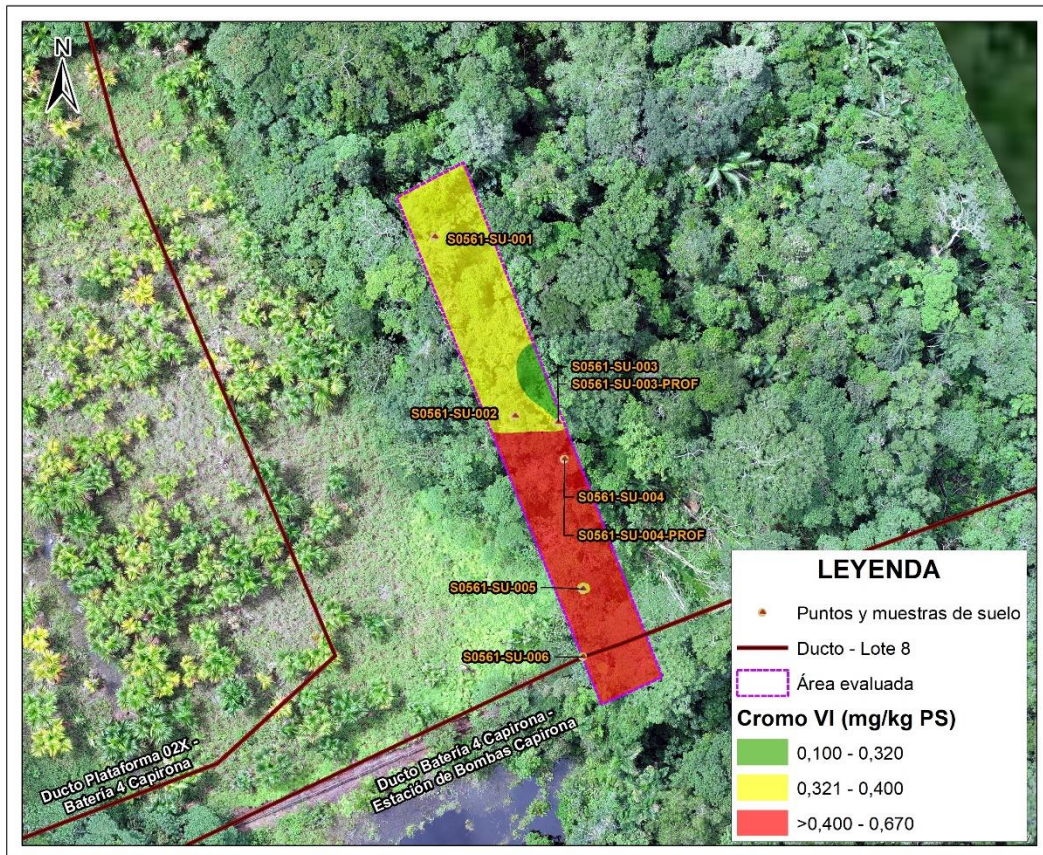
Asimismo, a los resultados obtenidos se les realizó el modelamiento de distribución espacial de concentraciones mediante la interpolación espacial Kriging ordinario (KO), con la finalidad de advertir la potencial extensión del contaminante en el área de evaluación. Las concentraciones de cromo VI que exceden los ECA son resaltadas de color rojo, de color amarillo se evidencia la presencia del contaminante de interés con concentraciones cercanas al ECA y de verde las concentraciones menores, tal como se puede evidenciar en la siguiente figura:

Figura 8.2. Distribución espacial de concentraciones de cromo VI en suelo del sitio S0561

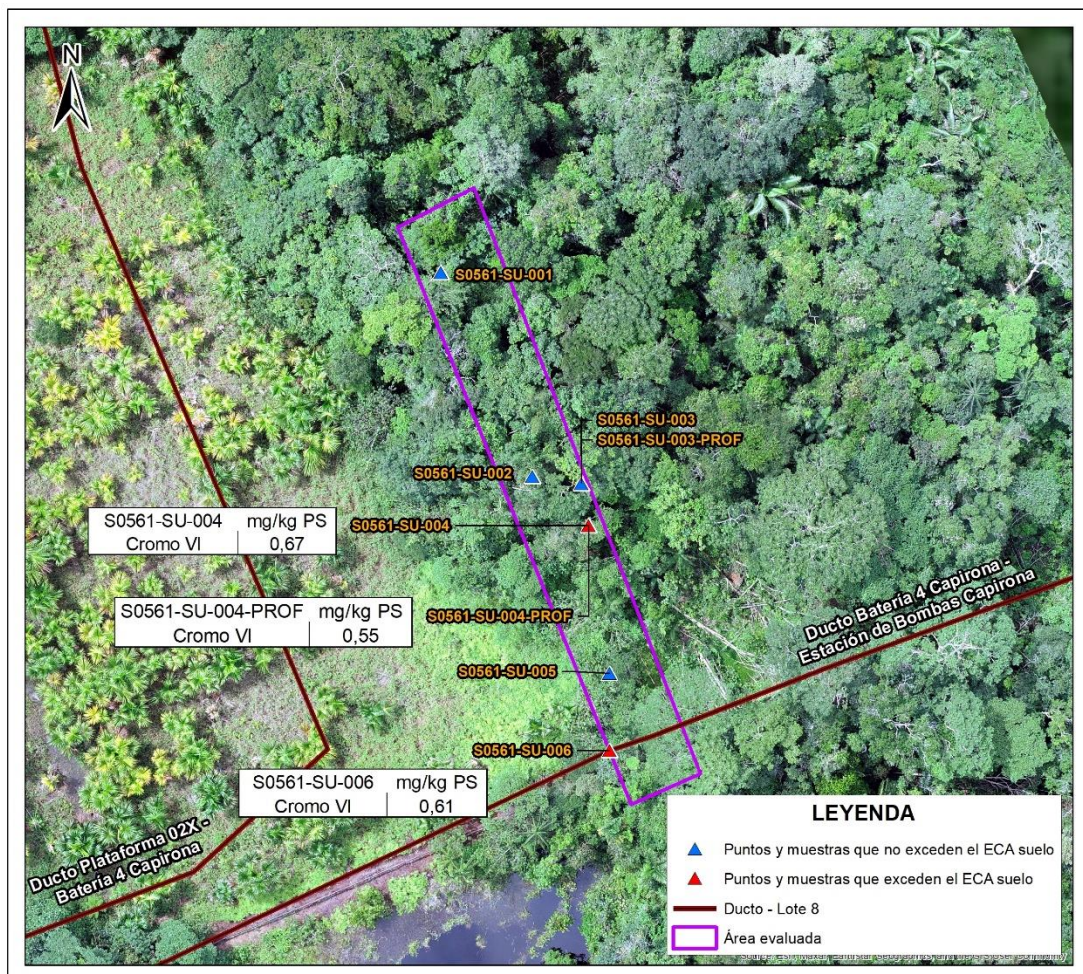
En la Figura 8.3 se muestran los puntos de muestreo de suelo que exceden en al menos un parámetro de los ECA para Suelo, uso agrícola, evaluados en el sitio S0561.

Figura 8.3. Muestras que superan los ECA suelo, uso agrícola en al menos un parámetro en el sitio S0561

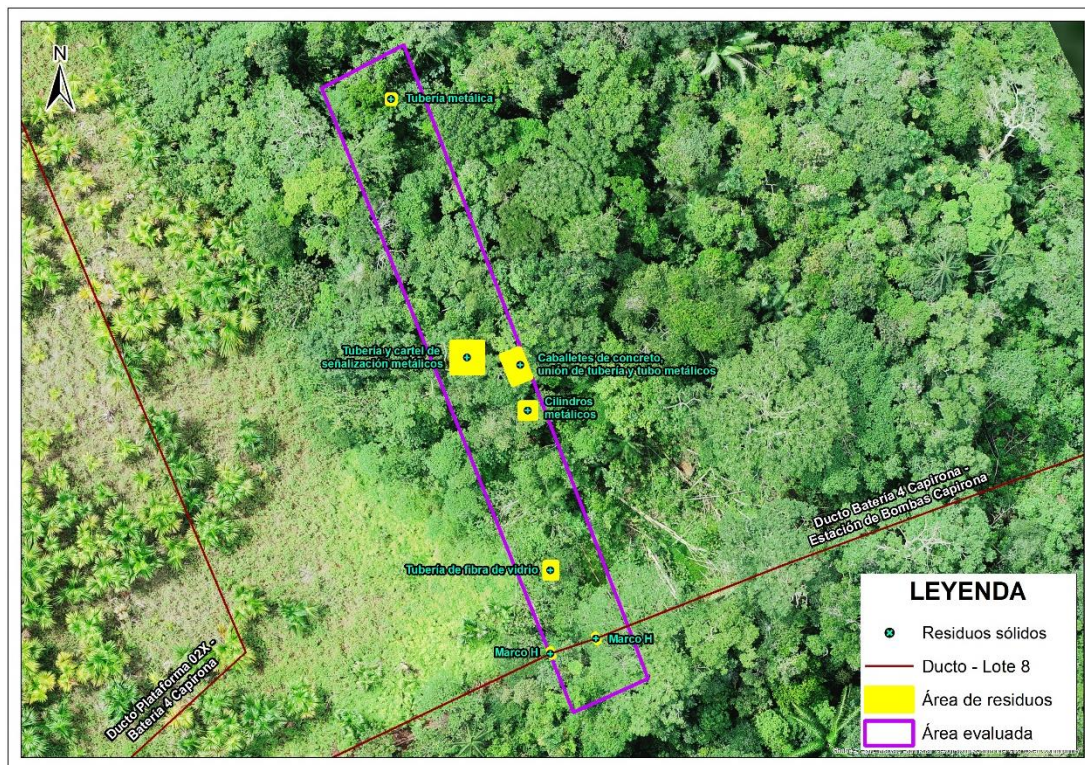
Figura 8.4. Residuos sólidos en el sitio S0561

Respecto a los cilindros metálicos, ubicados en la zona central del sitio, de acuerdo con lo observado en campo presentan evidencias de oxidación y deterioro, lo que podría haber aportado en la presencia del contaminante encontrado. Asimismo, respecto al marco H, su presencia evidencia una referencia histórica de un ducto que se desplazaba por la zona sur del sitio (ducto Batería 4 Capirona – Estación de Bombas Capirona), el cual como parte de su mantenimiento habría estado asociado a anticorrosivos a base de cromatos de zinc (cromo como cromo VI), lo que también podría haber aportado en la presencia del contaminante en el sitio.

Dichos residuos se encuentran en proceso de oxidación y corrosión, y por estar expuestos a la intemperie se van deteriorando y degradando en partes más pequeñas que se van depositando en el suelo, cuyas características propias de este componente (pH, materia orgánica, etc.) y los factores ambientales como humedad, temperatura ambiental, radiación solar, microorganismos, entre otros, modifican su estructura con la consecuencia de aporte al suelo de compuestos químicos de los materiales con que están constituidos los residuos.

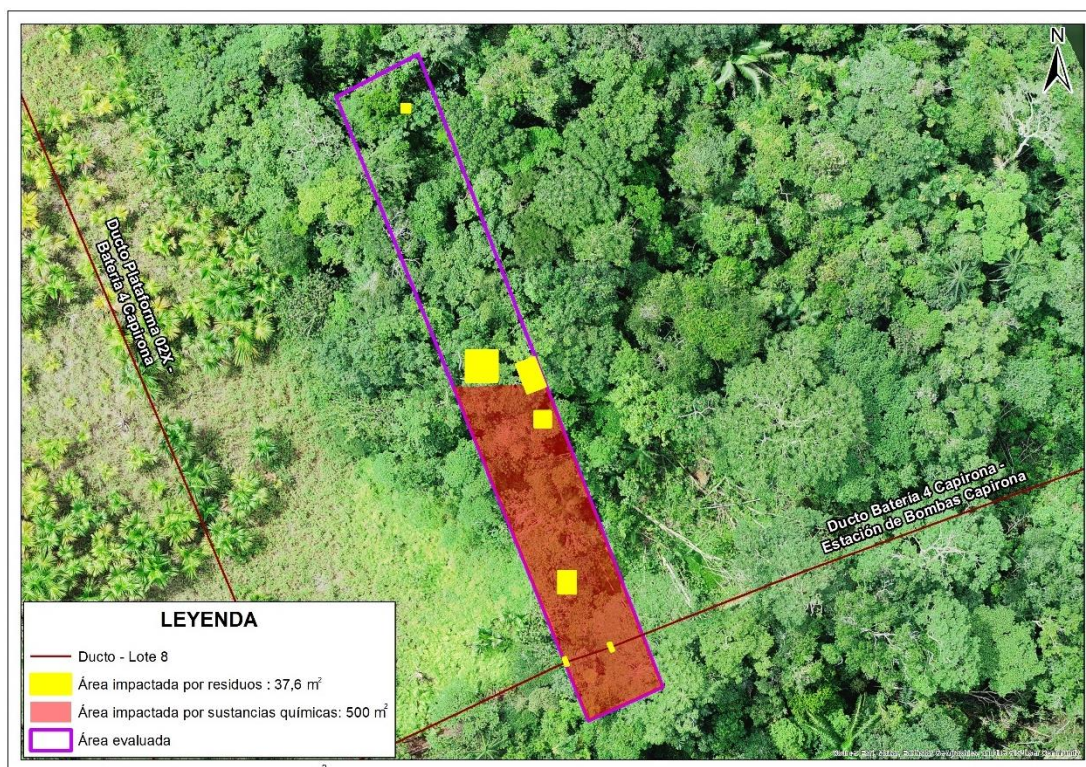
La Figura 8.2, muestra la potencial área de dispersión (en el plano horizontal) del contaminante cromo VI que excede los ECA para Suelo, uso agrícola; asimismo, la Figura 8.4 muestra las áreas de emplazamiento de los residuos sólidos industriales con disposición final inadecuada (cilindros metálicos, secciones de tuberías metálicas, caballetes de concreto, marcos «H», entre otros). La unión de estas áreas representa un área impactada de 526,8 m² (0,0527 ha) para el sitio S0561 como se observa en la Figura 9.2, correspondiente a 500 m² (0,0500 ha) de suelo contaminado y 37,6 m² (0,0038 ha) de residuos sólidos industriales con disposición final inadecuada, tal como se muestra en la Figura 9.1.

Figura 9.1. Área impactada por sustancias químicas y por residuos en el sitio S0561

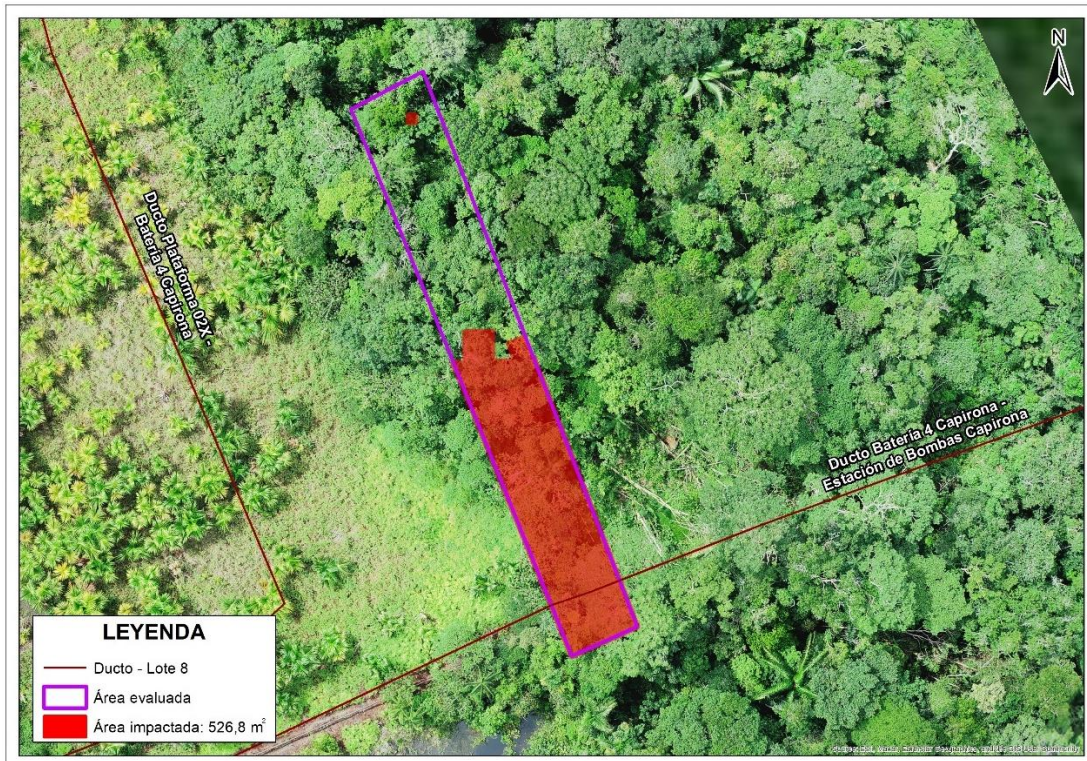
Figura 9.2. Área impactada del sitio S0561
