Expediente de evaluación: 043-2023-DEAM-EAF

Código de acción: 0001-8-2023-416

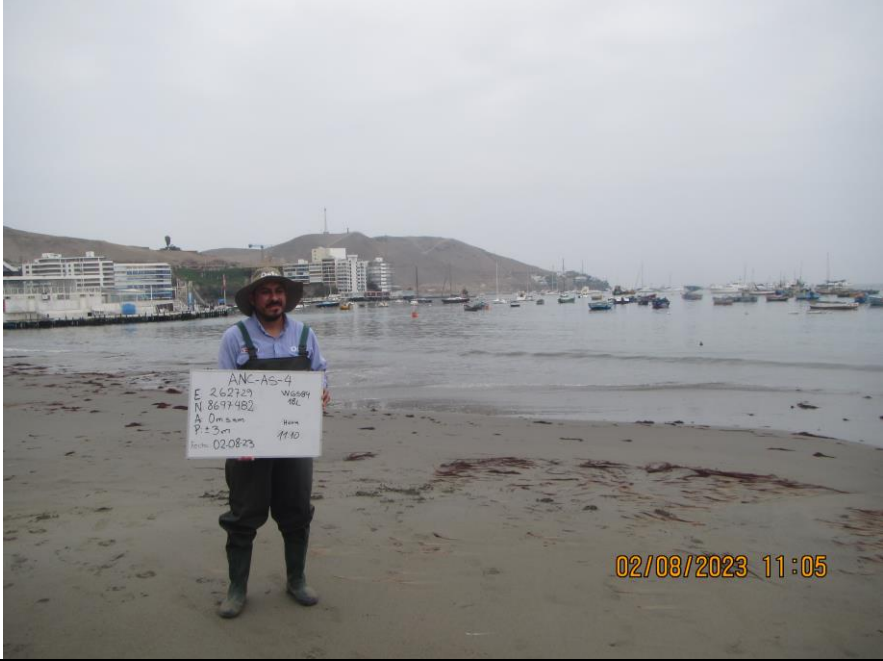
<p style="text-align: right;">02/08/2023 11:05</p>					
<p>Descripción: Vista panorámica del punto de muestreo de agua superficial, ubicado en la zona intermareal de la Playa de Ancón (según DIGESA, Playa Dieciocho Ancón), aproximadamente a 180 m al suroeste del Muelle de Ancón</p>					
Distrito	Ancón	Provincia	Lima	Departamento	Lima
<p>Fotografía 2 ANC-AS-4</p> <p>Fecha: 02/08/2023</p> <p>Hora: 11:10</p> <p>Coordenadas UTM - WGS 84 – Zona 18L</p> <p>Este (m): 262729</p> <p>Norte (m): 8697482</p> <p>Altitud (m s. n. m.): 0</p> <p>Precisión: ± 3</p>

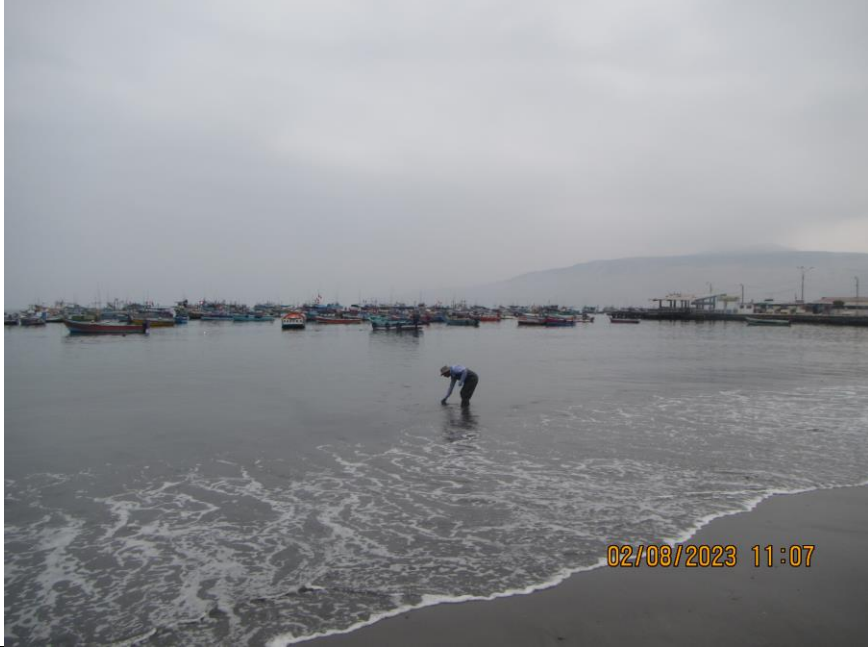
<p style="text-align: right;">02/08/2023 11:07</p>					
<p>Descripción: Toma de muestra de agua superficial de mar, de los parámetros de TPH (hidrocarburos totales de petróleo) y HAPs (hidrocarburos aromáticos policíclicos).</p>
