**INFORME N° 31 - 2015-OEFA/DE-SDCA-CIPASH**

**ASUNTO** : Identificación de pasivo ambiental del subsector hidrocarburos con código de Ficha OEFA F02746, ubicado en el Lote III, en el distrito de La Brea de la provincia Talara del departamento de Piura.

### III. IDENTIFICACIÓN DE PASIVO AMBIENTAL DEL SUBSECTOR HIDROCARBUROS CON CÓDIGO DE FICHA OEFA F02746

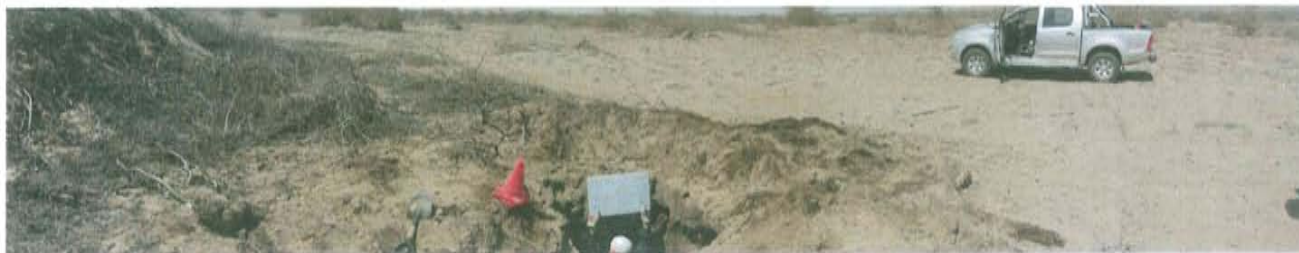
Fotografía N° 1. Vista panorámica de la posible ubicación del Pozo T2549.

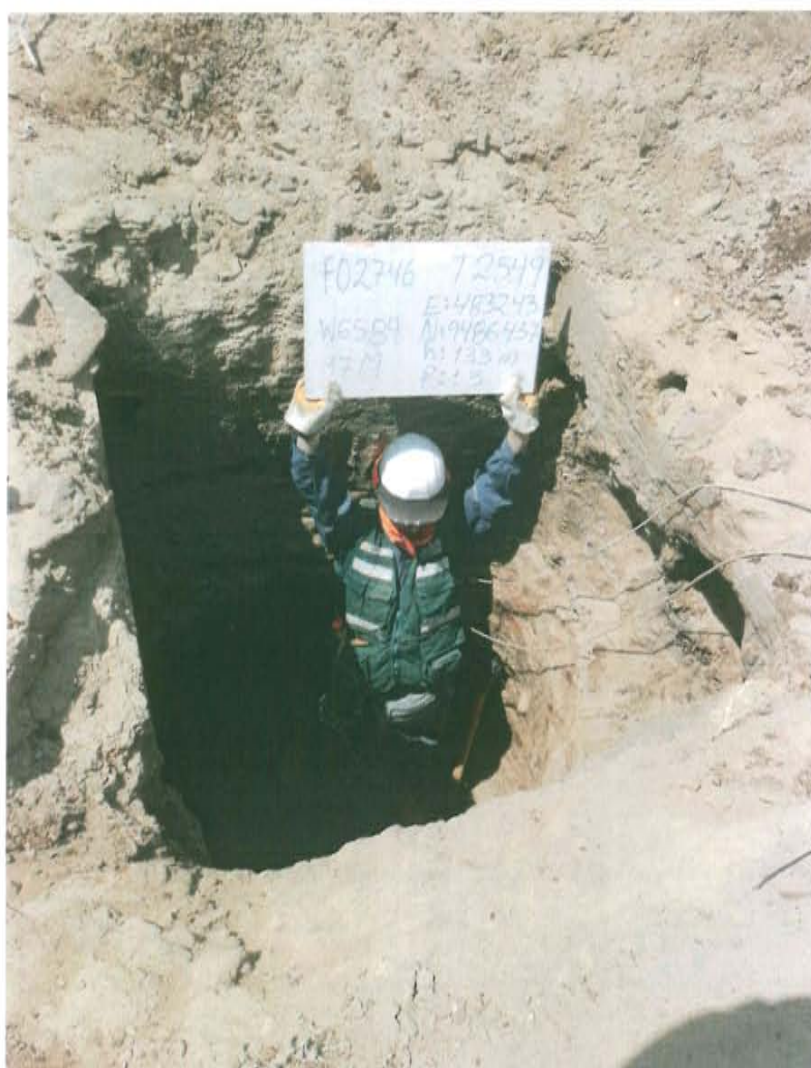
| Factores | Escenarios | Puntuación |
|---|---|---|
| <b>Potencial de colapso</b> | De acuerdo a lo observado durante la evaluación in situ, el pozo se encontraría enterrado. | 1 |

Fotografía N° 2. El pozo se encontraría enterrado en el interior de un hoyo, el cual presenta revestimiento de madera.

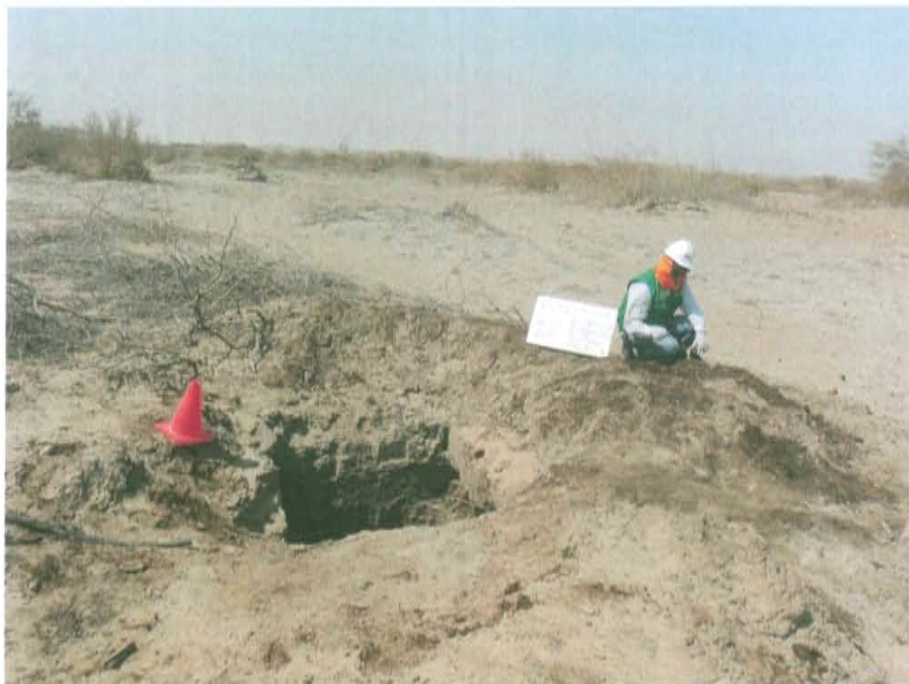
23. Los resultados obtenidos del análisis en laboratorio evidencian la presencia de suelo contaminado con hidrocarburos, dado que las concentraciones correspondientes a la Fracción de hidrocarburos F2 y Fracción de hidrocarburos F3 de ambas muestras superan el ECA para suelo de uso agrícola.
24. A continuación se realiza la estimación del nivel de riesgo en función del parámetro Fracción de hidrocarburos F2 de la muestra F02746-SU01 debido a que presentó el valor más alto en la valoración (% que supera el ECA) entre el resto de parámetros considerados para la evaluación.

Fotografía N° 3. Se observa suelo con presencia de hidrocarburos alrededor del hoyo donde se encontraría enterrado el pozo.

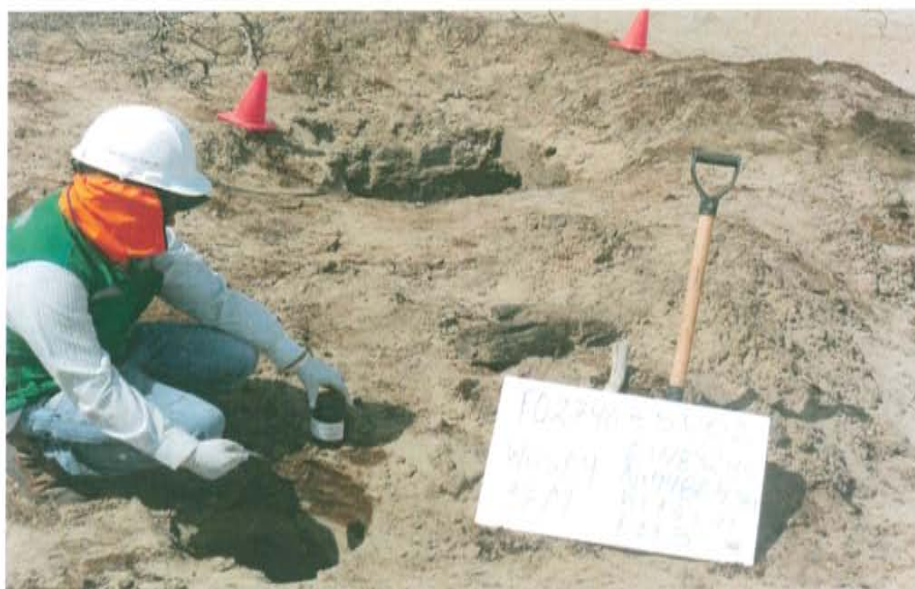
| Matriz | Código de muestra | Parámetros analizados | Resultado | Unidad | ECA o norma referencial | % que se encuentra por encima del ECA o norma referencial | Laboratorio | Número de informe de ensayo de laboratorio |
|---|---|---|---|---|---|---|---|---|
| Suelo | F02746-SU02 | F2 (C <sub>10</sub> -C <sub>28</sub> ) | 16 884 | mg/kg | 1 200 | 1307 | Envirotest S.A.C | 142999 |
| Suelo | F02746-SU02 | F3 (C <sub>28</sub> -C <sub>40</sub> ) | 11 770 | mg/kg | 3 000 | 292,3 % | Envirotest S.A.C | 142999 |

Fotografía N° 4. Toma de muestra de suelo en el punto F02746-SU02

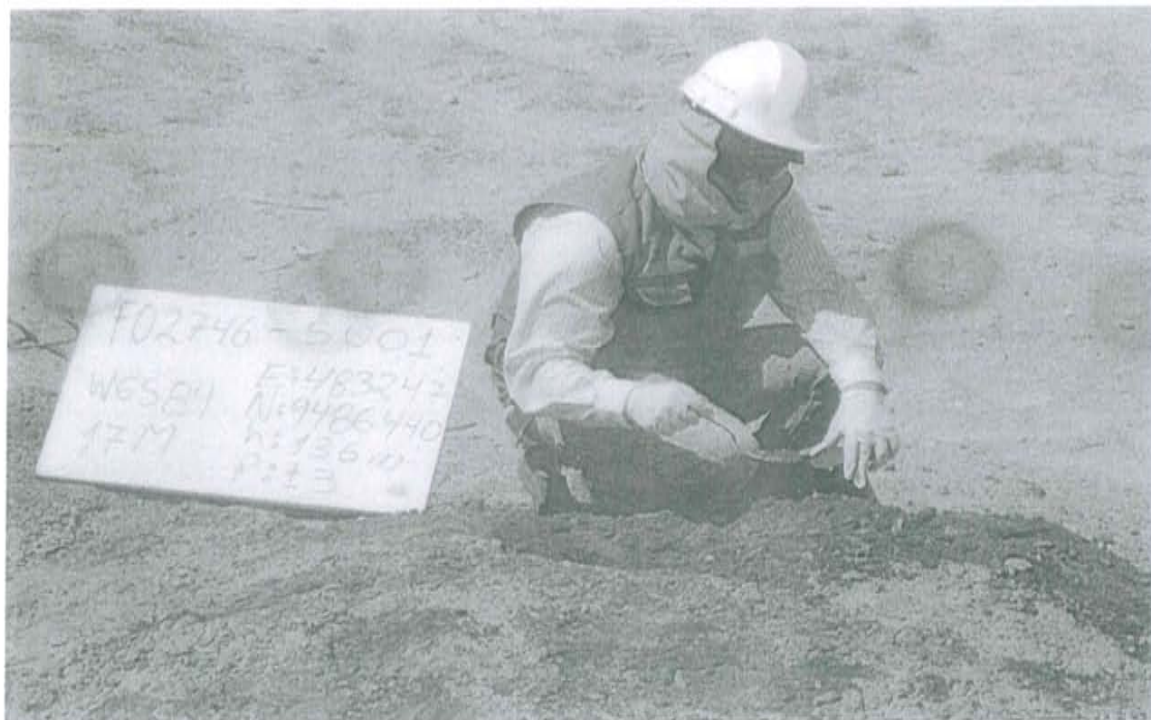
| Matriz | Código de muestra | Parámetros analizados | Resultado | Unidad | ECA o norma referencial | % que se encuentra por encima del ECA o norma referencial | Laboratorio | Número de informe de ensayo de laboratorio |
|---|---|---|---|---|---|---|---|---|
| Suelo | F02746-SU01 | F2 (C <sub>10</sub> -C <sub>28</sub> ) | 25 941 | mg/kg | 1 200 | 2 061,7 % | Envirotest S.A.C | 142999 |
| Suelo | F02746-SU01 | F3 (C <sub>28</sub> -C <sub>40</sub> ) | 14 906 | mg/kg | 3 000 | 396,9 % | Envirotest S.A.C | 142999 |

Fotografía N° 1. Toma de muestra de suelo en el punto F02746-SU01, ubicado a 2,2 m de la posible ubicación del pozo.

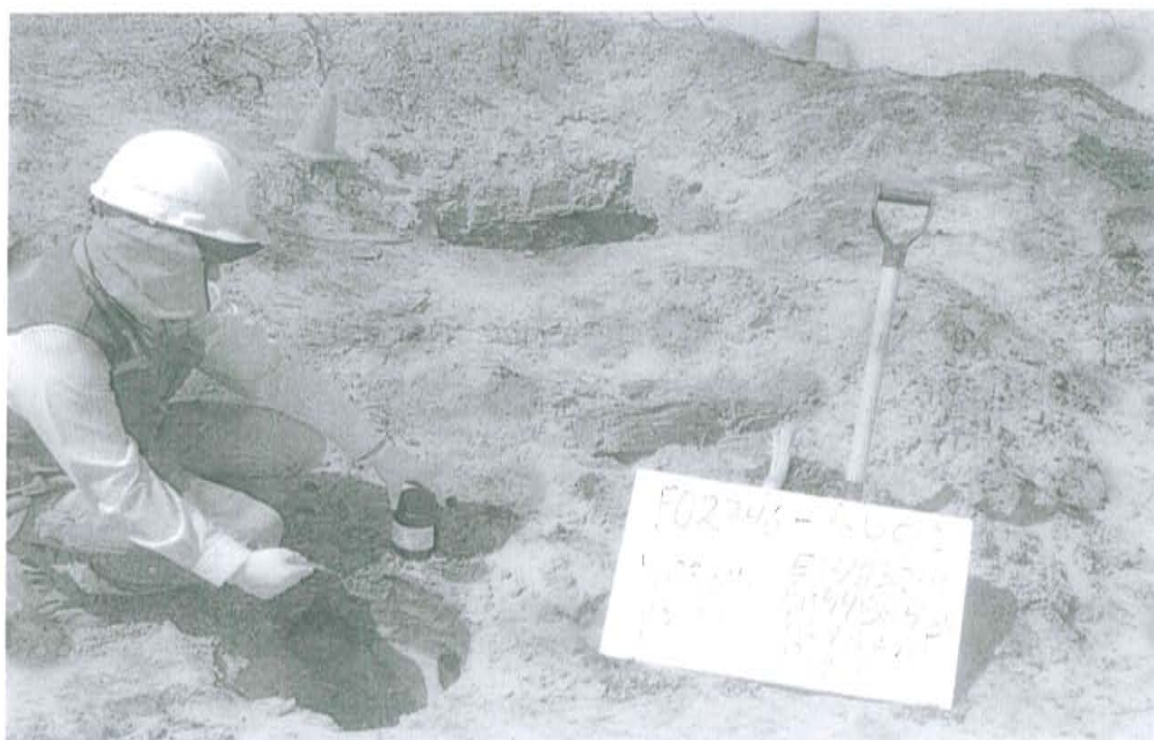
Fotografía N° 2. Toma de muestra de suelo en el punto F02746-SU02, ubicado a 5 m de la posible ubicación del pozo.

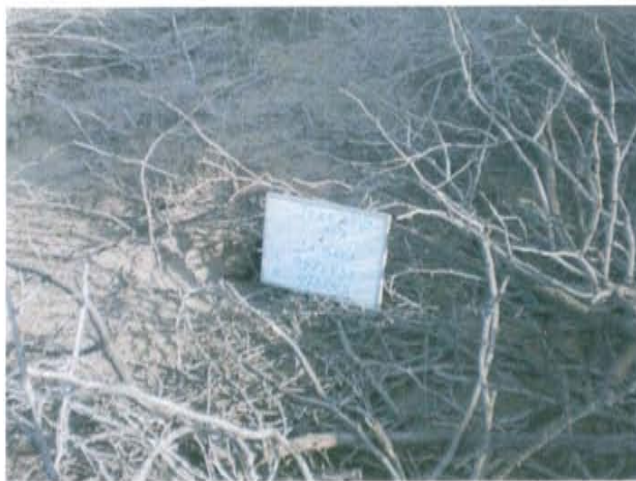
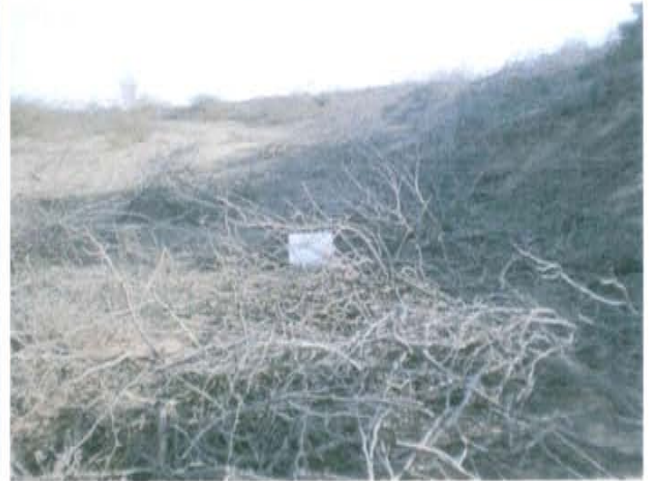
**3. REGISTRO FOTOGRÁFICO**

De acuerdo a las coordenadas UTM proporcionadas por la actual empresa operadora, el pozo APA T2549 no fue ubicado sobre la superficie, no se observaron poblaciones cercanas, no se observó suelos impregnados con hidrocarburos, no existen vías de acceso hacia la zona. La zona es de tipo desértico con especies vegetales tales como Algarrobo, Bichacho, Espino, Zapote, Gramíneas, Hualtaco y otras.

Pozo mal abandonado

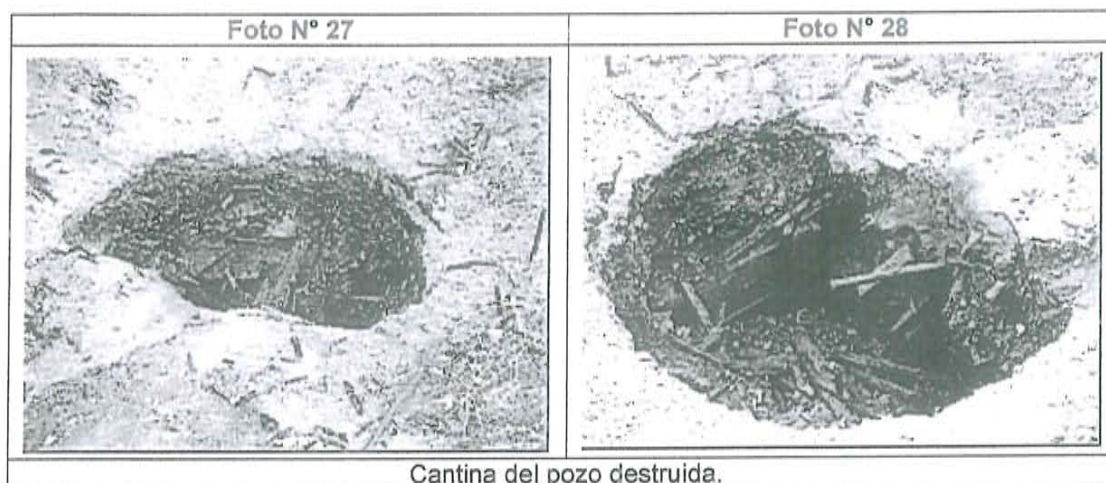
▪ Pozo1498

El pozo DPA 1498 se encuentra en la quebrada Pariñas, con cantina de madera en mala condición, no presenta nivel de fluido.

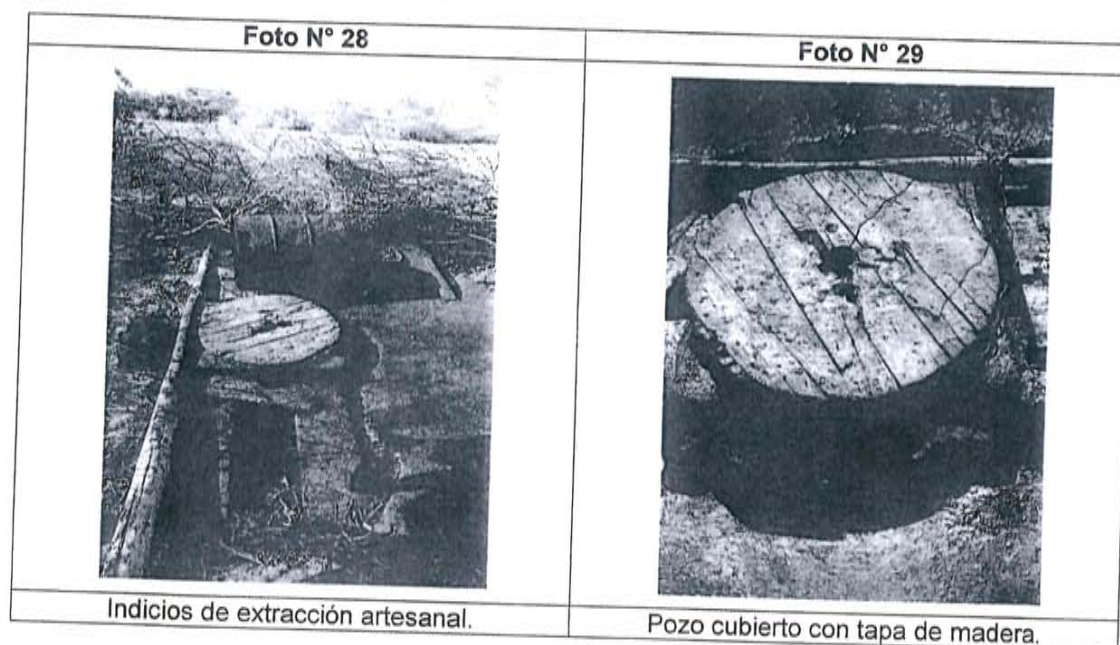
▪ Pozo 2029

El pozo DPA 2029 se ubica a unos 15 metros de la carretera Panamericana Norte, presenta suelo contaminado en los alrededores del pozo. Asimismo, se evidenció extracción artesanal.

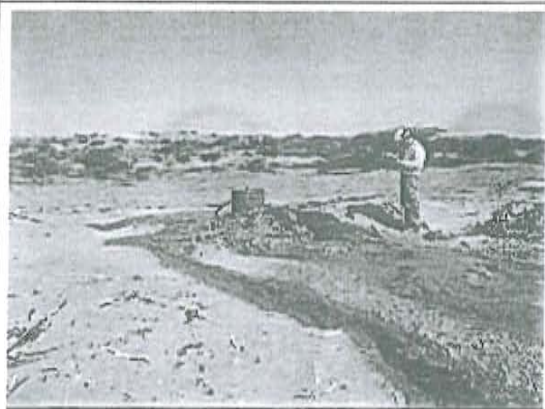
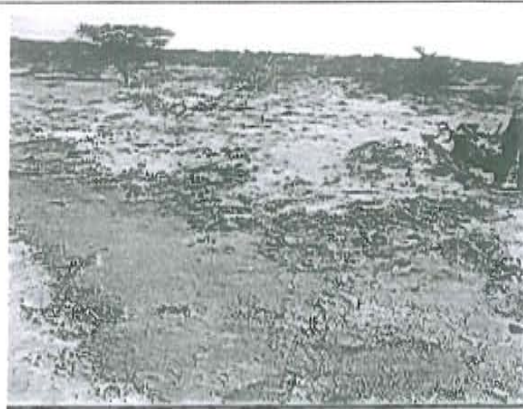
El pozo DPA 3290 presenta conductora de 20" de diámetro, se encuentra emanando fluido y se observa constante burbujeo. El suelo de los alrededores se encuentra impactado en un área de 40 m<sup>2</sup> aproximadamente.

Suelo impactado por emanaciones de fluido.

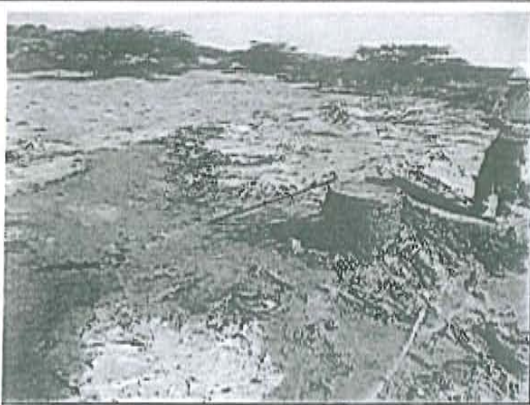
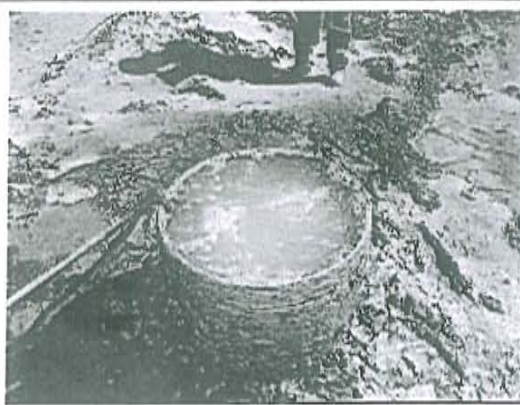
Pozo sin cabezal que presenta emanaciones de fluido y gas.

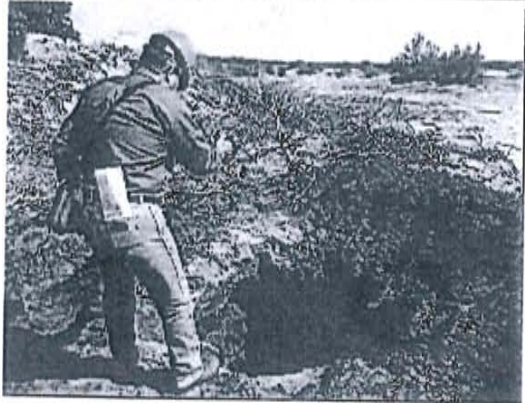
| Foto N° 47 | Foto N° 48 |
|---|---|
| Acumulación de suelo impactado alrededor del pozo. | Boca del pozo sin cabezal. |

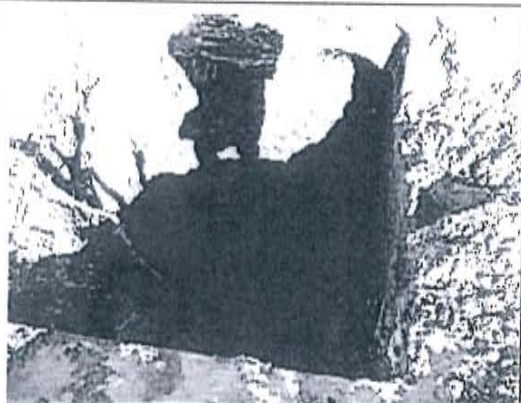
17. Sin embargo, se observa en el registro fotográfico correspondiente a la visita realizada por PERUPETRO en el año 2011 al Pozo 2549 (ver Foto N° 48 del anexo 8) la boca del pozo sin cabezal dentro de una excavación, así como suelo impactado alrededor, lo que evidenciaría la presencia del pozo, el cual posiblemente se encuentre enterrado.

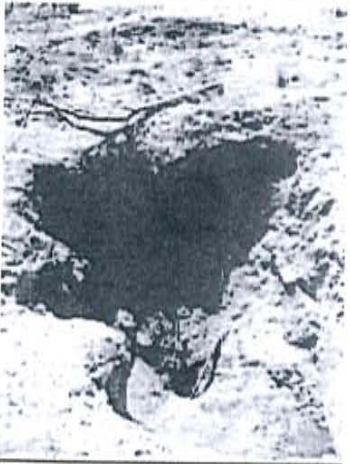
El pozo ATA 2590 tiene un casing de 5 1/2" de diámetro, se encontraba seco, sin nivel de fluido.

| Foto N° 49 | Foto N° 50 |
|---|---|
| Cantina destruida. | Boca del pozo sin cabezal. |
