**INFORME N° 226 - 2015-OEFA/DE-SDCA-CIPASH**

**ASUNTO** : Identificación de pasivo ambiental del subsector hidrocarburos con  
código de Ficha OEFA F01058, ubicado en el Lote VII/VI (ex Lote VI),  
en el distrito de Lobitos de la provincia Talara del departamento de  
Piura.

**FECHA** : San Isidro, 30 ENE. 2015

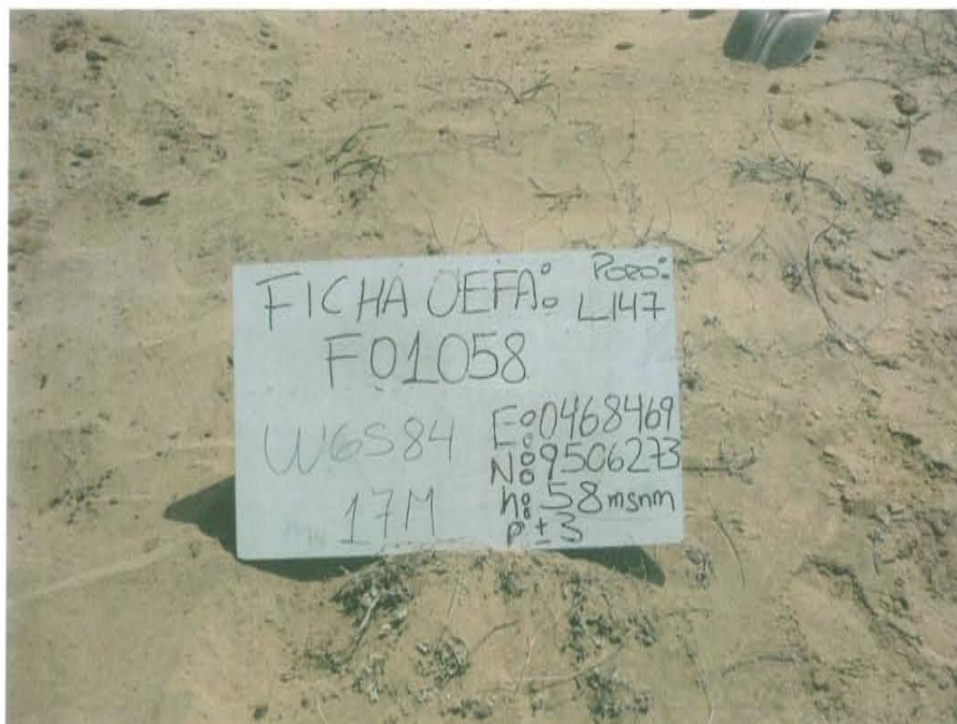
14. Durante la evaluación in situ realizada por el OEFA el 13 de noviembre de 2014, no se visualizó el casing, ni el cabezal del pozo a nivel superficial. Sin embargo, se evidencia la presencia de residuos de hidrocarburos en el suelo, en áreas adyacentes a la coordenada de la Ficha del OSINERGMIN, lo que evidenciaría la presencia del casing del pozo enterrado posiblemente sin cabezal y/o accesorios que aseguren su hermetismo, asimismo, no se percibe olores característicos a hidrocarburos asociados a la presencia de emisiones gaseosas (ver Anexos 1 y 2).

Fotografía N° 1. Pozo no ubicado superficialmente, no se visualizó el casing, ni el cabezal del pozo a nivel superficial. Sin embargo, se evidencia la presencia de residuos de hidrocarburos en el suelo.

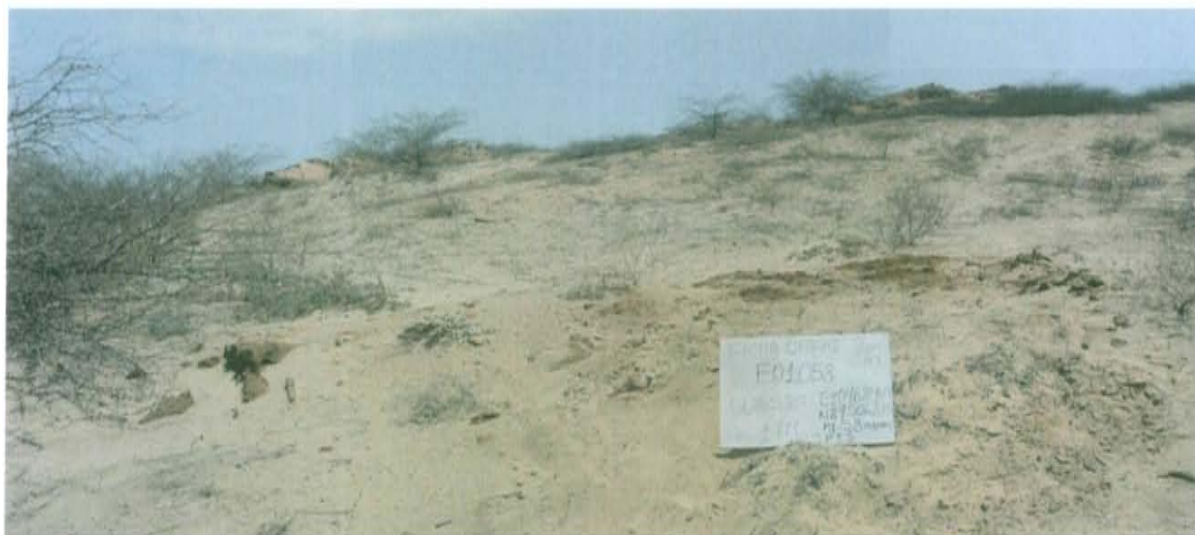
Fotografía N° 2. La zona evaluada presenta un paisaje caracterizado por su relieve accidentado de poca altura (no mayores de 90 metros), con pendientes entre 15 a 25%.

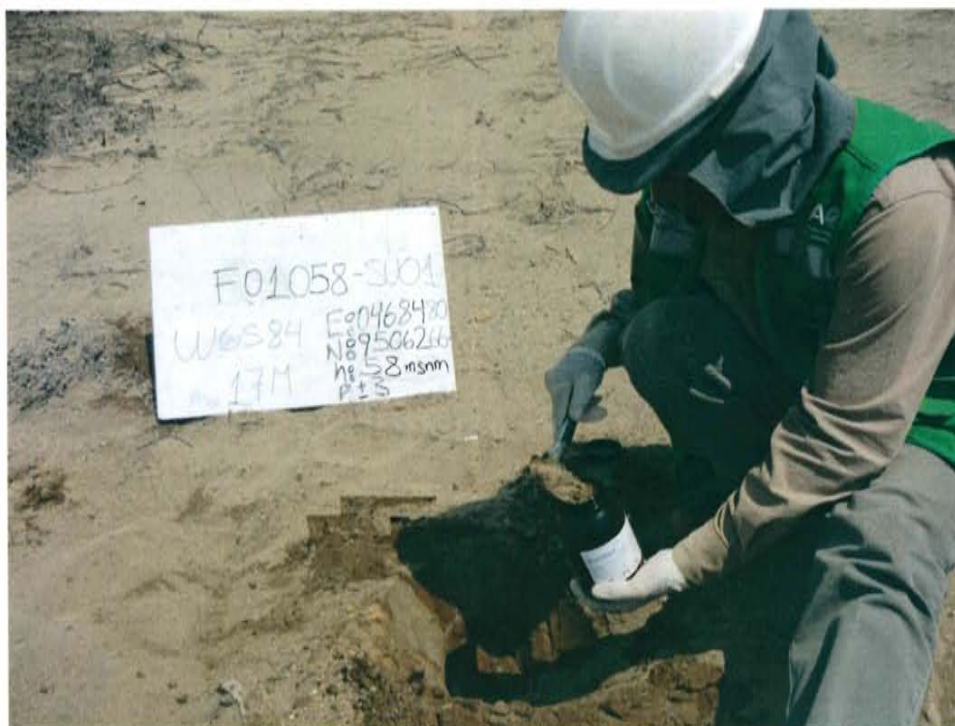
| Matriz | Código de muestra | Parámetros analizados | Resultado | Unidad | ECA o norma referencial | % que se encuentra por encima del ECA o norma referencial | Laboratorio | Número de informe de ensayo de laboratorio |
|---|---|---|---|---|---|---|---|---|
| Suelo | F01058-SU01 | FH F2 (C <sub>10</sub> - C <sub>28</sub> ) | 6 213 | mg/kg | 1 200 | 417,75 % | ENVIROTEST S.A.C. | N°142977 |
| Suelo | F01058-SU01 | FH F3 (C <sub>28</sub> - C <sub>40</sub> ) | 4 631 | mg/kg | 3 000 | 54,36 % | ENVIROTEST S.A.C. | N°142977 |

Fotografía N° 3. Muestra puntual de suelo tomada a 1 m en dirección Norte del Pozo L\_147.

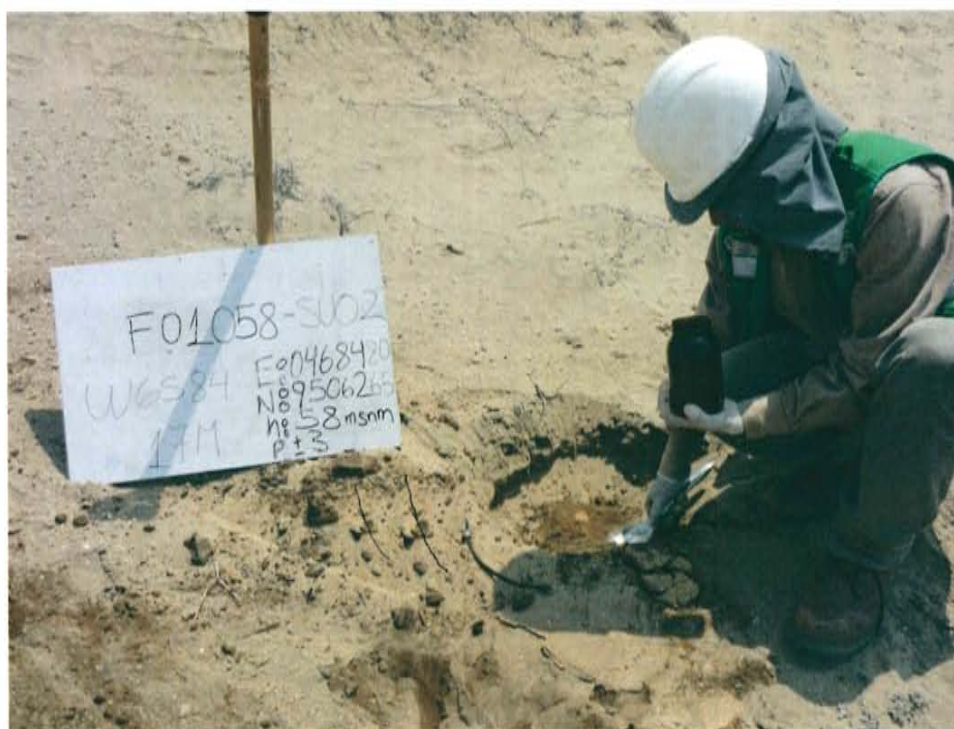
| Matriz | Código de muestra | Parámetros analizados | Resultado | Unidad | ECA o norma referencial | % que se encuentra por encima del ECA o norma referencial | Laboratorio | Número de informe de ensayo de laboratorio |
|---|---|---|---|---|---|---|---|---|
| Suelo | F01058-SU02 | FH F2 (C <sub>10</sub> - C <sub>28</sub> ) | 3 298 | mg/kg | 1 200 | 174,83 % | ENVIROTEST S.A.C. | N°142977 |

Fotografía N° 4. Muestra puntual de suelo tomada a 2 m en dirección Nor-Oeste del Pozo L\_147.

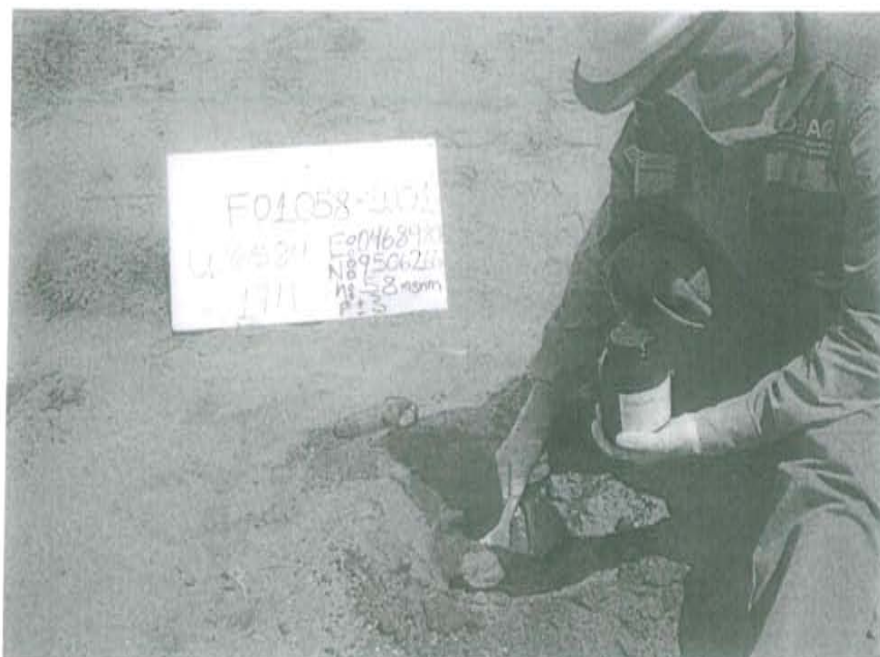
Fotografía N° 1. Toma de muestra de suelo en el punto F01058-SU01, ubicado a 1 m en dirección Norte de la posible ubicación del Pozo L\_147.

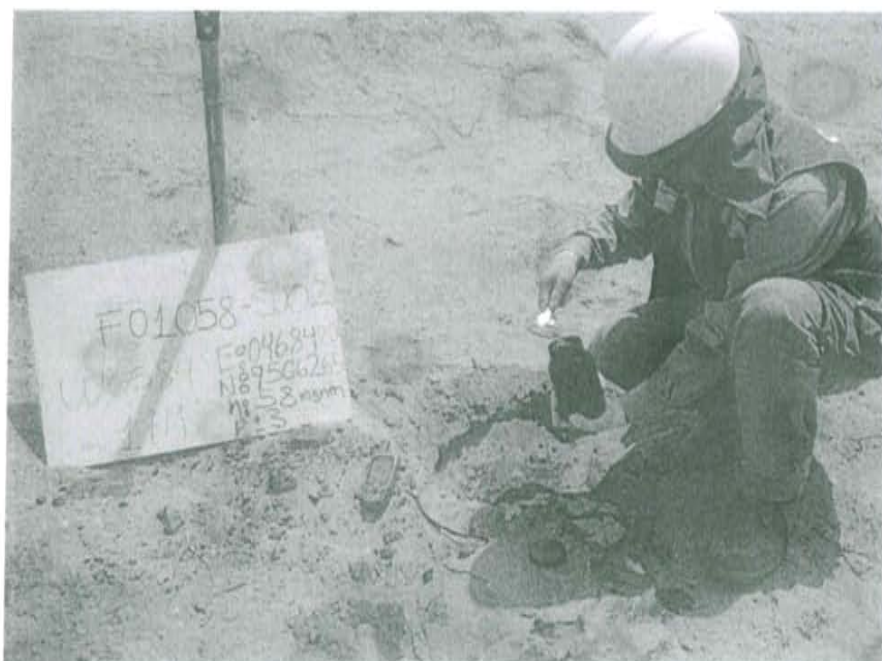
Fotografía N° 2. Toma de muestra de suelo en el punto F01058-SU02, ubicado a 2 m en dirección NO de la posible ubicación del Pozo L\_147.

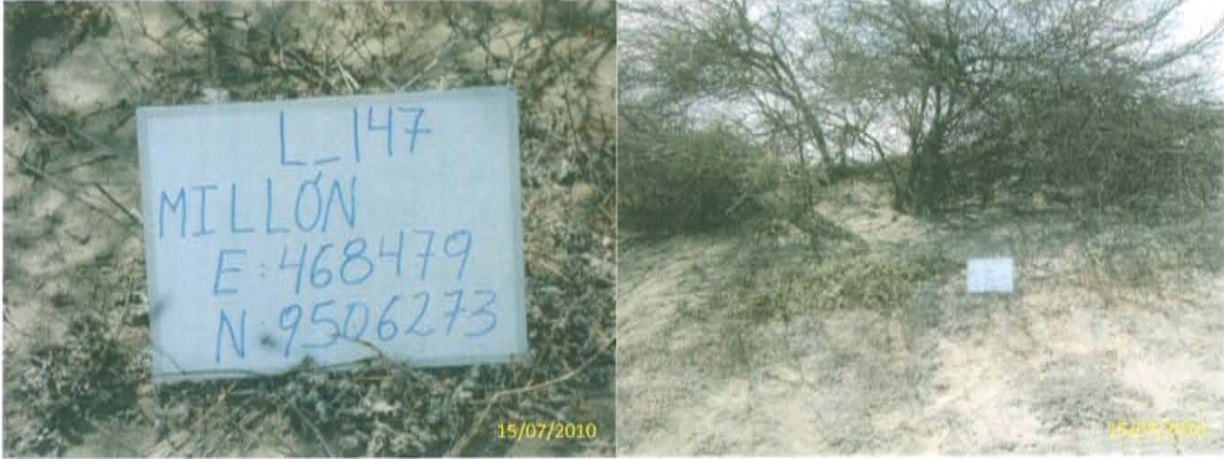
| El pozo L_147 es un pozo no ubicado. No hay acceso, ni plataforma, ni cantina. A 5m se visualiza suelo impregnado con hidrocarburos y restos de madera. Zona geográficamente accidentada. Vegetación típica de la zona. | | | |
| Pozo mal abandonado | | | |
