INFORME N° 410 - 2014-OEFA/DE-SDCA-CIPASH

ASUNTO : Identificación de pasivo ambiental del subsector hidrocarburos con código de Ficha OEFA F00121, ubicado en el Lote XX, en el distrito de Zorritos de la provincia Contralmirante Villar del departamento de Tumbes.

III. IDENTIFICACIÓN DE PASIVO AMBIENTAL DEL SUBSECTOR HIDROCARBUROS CON CÓDIGO DE FICHA OEFA F00121

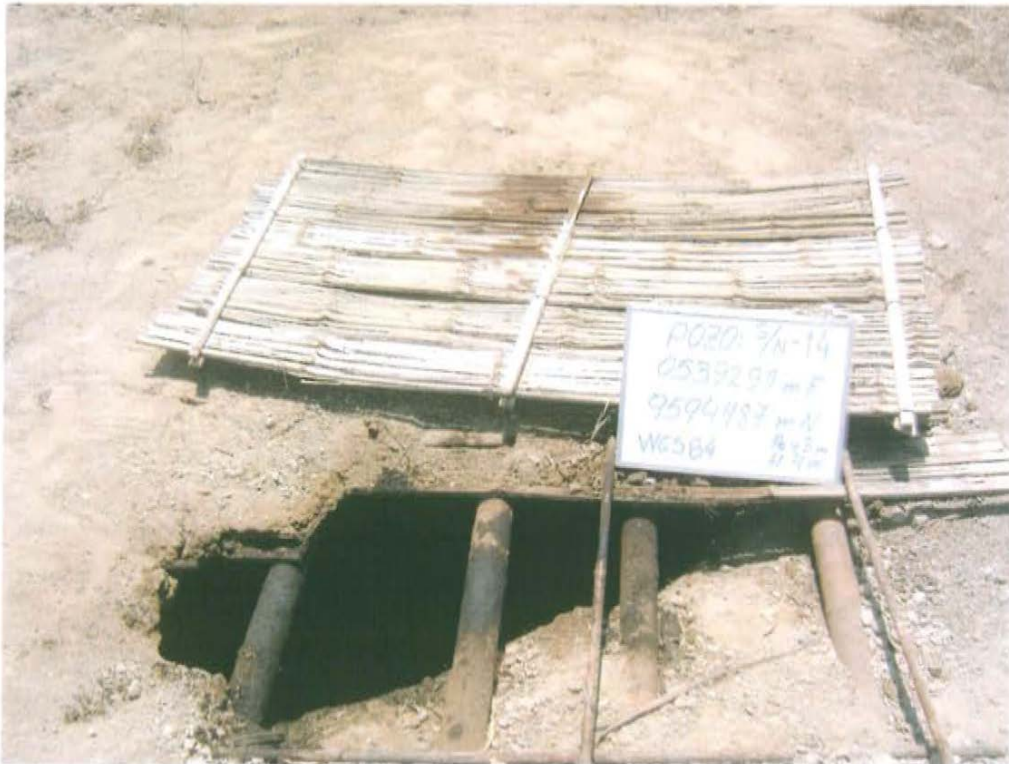
14. Durante la evaluación in situ realizada por el OEFA el 23 de marzo de 2013, se ubicó un hoyo de 2 m de radio el cual presentaba paredes de concreto, se observó fluido en el fondo del hoyo, aproximadamente a 4 m de profundidad, y posiblemente corresponda a una mezcla de hidrocarburo con agua. No se llegó a visualizar el casing del pozo, se

presume se encuentra debajo del afloramiento de hidrocarburo. Se encontró el hoyo cubierto con una plancha de madera, y así mismo presentaba barras de metal en la superficie del suelo, posiblemente colocadas para evitar caídas; además se debe resaltar que el terreno alrededor del hoyo es inestable con posibilidad de hundimiento. No se observó suelo impregnado con hidrocarburo ni se percibieron emisiones gaseosas provenientes del pozo. Cabe resaltar que lo encontrado durante la evaluación de OEFA difiere de lo descrito por OSINERGMIN donde se indica que existe una pequeña losa de concreto, y no se encuentra ningún hoyo expuesto al ambiente (ver anexo 1, 2 y 3).

Fotografía N° 1. Se observa las rejas y la cubierta de madera del hoyo donde se encontraría el pozo con código PERUPETRO R_58.

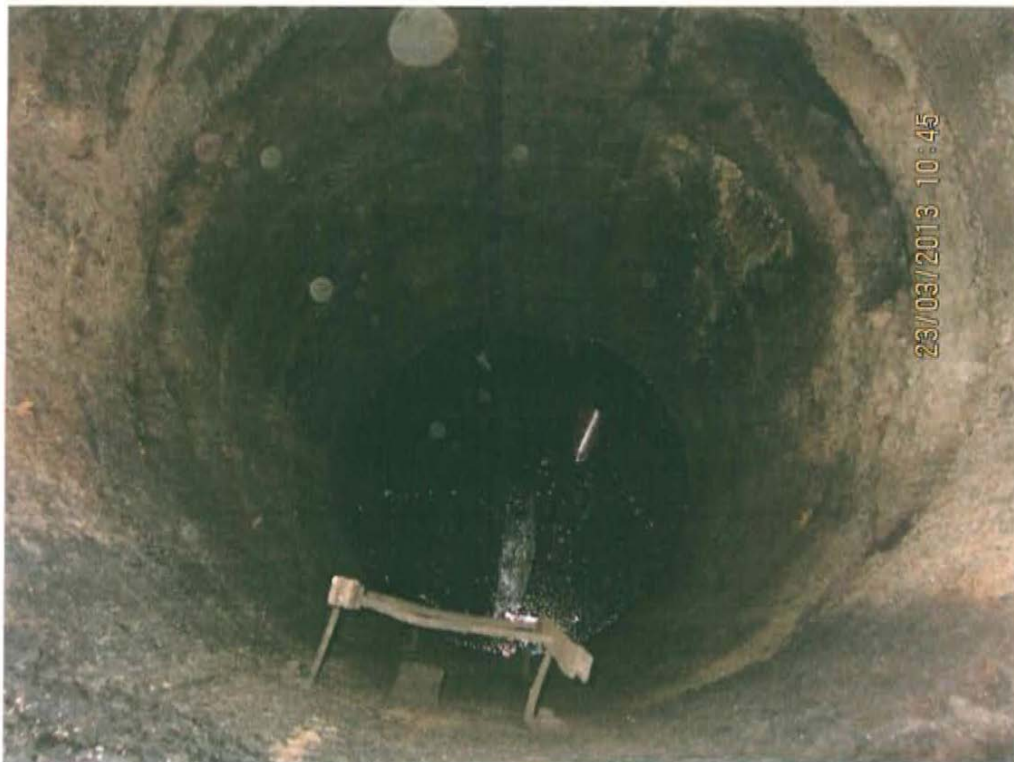
Fotografía N° 2. Se muestra del interior del hoyo donde se ubicaría el pozo R_58 donde se observa la presencia de fluido.

Se encontró un hoyo de 2 m de radio el cual presenta paredes de concreto, se observa fluido en el fondo del hoyo, a aproximadamente 4 m de profundidad, y posiblemente corresponda a una mezcla de hidrocarburo con agua. No se llegó a visualizar el casing del pozo, se presume se encuentra debajo del afloramiento de hidrocarburo. El hoyo se encontró cubierto con una plancha de madera, y así mismo presenta barras de metal en la superficie del suelo posiblemente colocadas para evitar caídas, además se debe resaltar que el terreno alrededor del hoyo es inestable con posibilidad de hundimiento. No se observa suelo impregnado con hidrocarburo ni se perciben emisiones gaseosas provenientes del pozo.

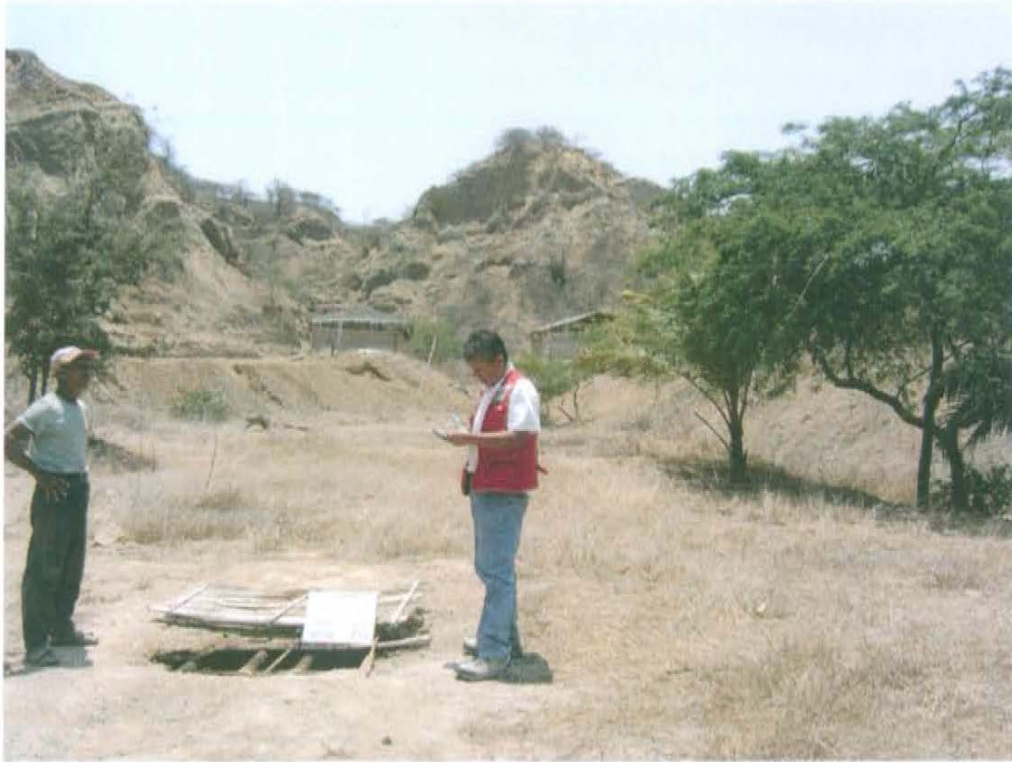
Factores	Escenarios	Puntuación
Accesibilidad	La población más cercana al pozo se ubica a una distancia de 50 m y pueden acceder al mismo realizando un recorrido muy corto a pie.	4
Potencial de colapso	Estructura a nivel de la superficie del suelo, que presenta un hoyo de aproximadamente 4 m de profundidad y 2 m de radio, el interior de esta estructura correspondiente al pozo se encuentra deteriorada.	1
Presencia de cercos	La zona evaluada no está cercada ni señalizada.	4
Potencial de incendios o explosión	Durante la visita in situ, no se observó a nivel superficial, la existencia de sustancias o agentes asociados a la presencia del pozo con características combustibles ni explosivos. Sin embargo, el hoyo contiene hidrocarburo en su interior, posiblemente debido al paso del tiempo expuesto a la intemperie y a la mezcla con agua sus propiedades se encontrarían neutralizadas.	1
Total		10

Fotografía N° 3. En los alrededores del pozo se evidencia la presencia de viviendas aisladas a una distancia aproximada de 50 m.

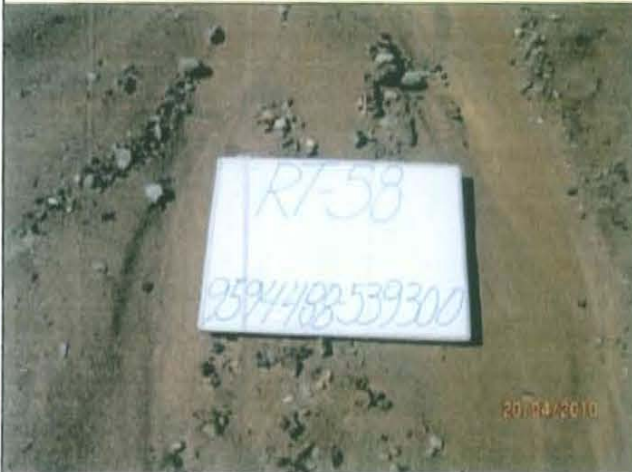
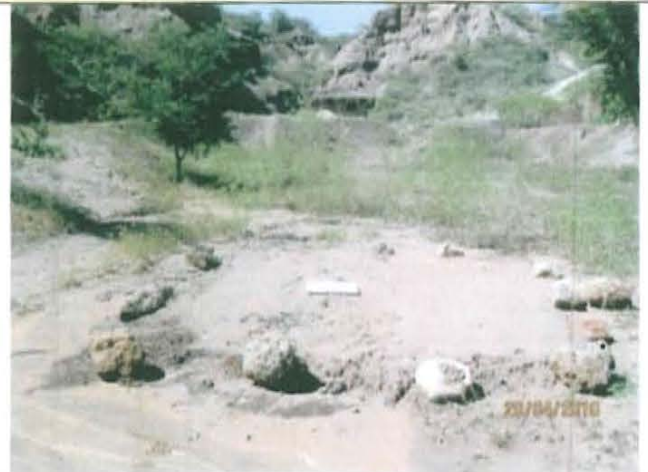
Pozo Abandonado APA de acuerdo a Ley el año 2009, tiene la señalización cortada y su pequeña losa de concreto. No cuenta con acceso carretero directo.
