Ministerio  
del AmbienteOrganismo de Evaluación y  
Fiscalización Ambiental - OEFA

**INFORME N° 133 - 2015-OEFA/DE-SDCA-CIPASH**

ASUNTO : Identificación de pasivo ambiental del subsector hidrocarburos  
con código de Ficha OEFA F00776, ubicado en el Lote XX, en el  
distrito de Zorritos de la provincia Contralmirante Villar del  
departamento de Tumbes.

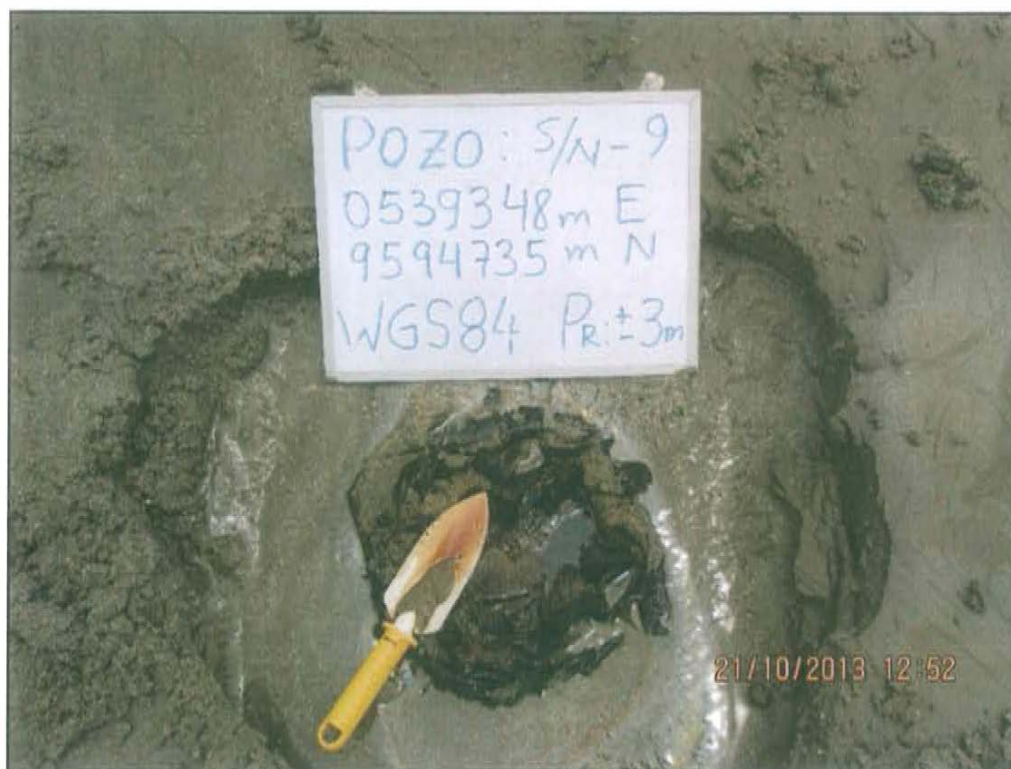
21. En ese sentido, de la revisión documentaria y evaluación in situ se tiene que el pozo se encuentra mal abandonado, toda vez que no se encuentra herméticamente cerrado ni en condiciones seguras para el abandono, conforme se establece el Artículo 2° del Decreto Supremo N° 032-2004-EM - Reglamento de las Actividades de Exploración y Explotación de Hidrocarburos<sup>10</sup>.

Fotografía N° 1. Pozo abandonado identificado con código de Ficha OEFA F00776 en zona intermareal.

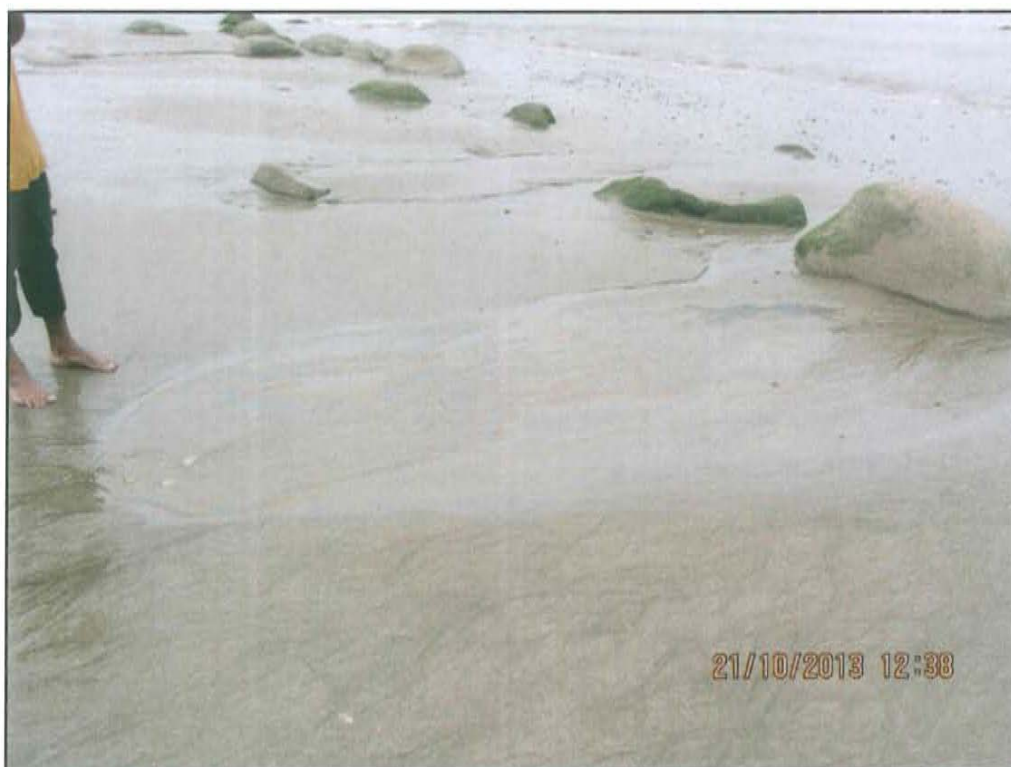
16. Durante la evaluación *in situ* realizada por el OEFA el 21 de octubre del 2013, se percibió olores fuertes a hidrocarburos y presencia de películas con coloración iridiscente en la superficie del agua y en la superficie de la arena húmeda, las cuales están asociadas a la presencia de hidrocarburos, estas películas encontradas sobre la superficie de la arena son lavadas naturalmente por el agua al estar ubicadas en la zona intermareal, de esta manera no se produce una acumulación de hidrocarburo en esta zona.

Fotografía N° 2. Se observó en el agua de mar, evidencia de la presencia de hidrocarburos en el suelo de coloración iridiscente.

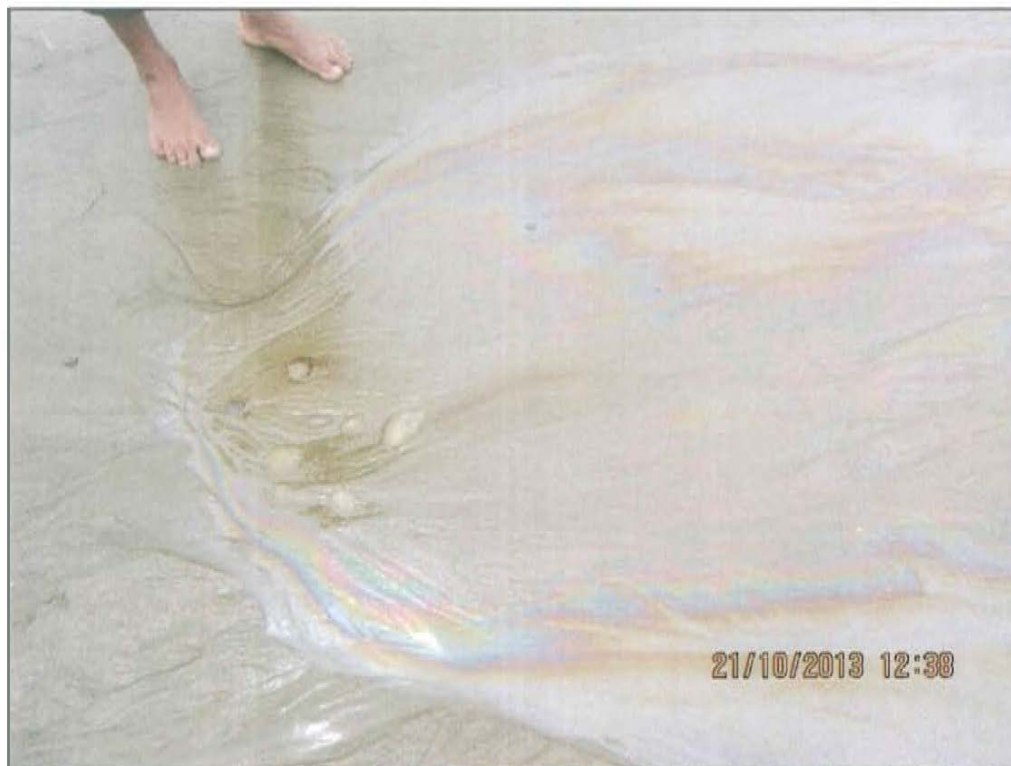
17. En vista de la presencia de estas películas con coloración iridiscente, se realizó un recorrido exploratorio para poder identificar el origen de dichas películas, encontrándose un punto de afloramiento no constante de hidrocarburo líquido en la arena por lo que se procedió a realizar una pequeña excavación, producto de la cual se encontró enterrado el casing corroido correspondiente a un pozo petrolero inactivo. Cabe precisar que al extraer la arena del interior del casing se encontró una bolsa de polietileno de uso doméstico, la cual posiblemente fue colocada para poder contener ó minimizar este afloramiento.

Fotografía N° 3. Fenómeno de la iridiscencia en la zona intermareal-costera debido a la presencia de hidrocarburos proveniente del pozo mal abandonado.

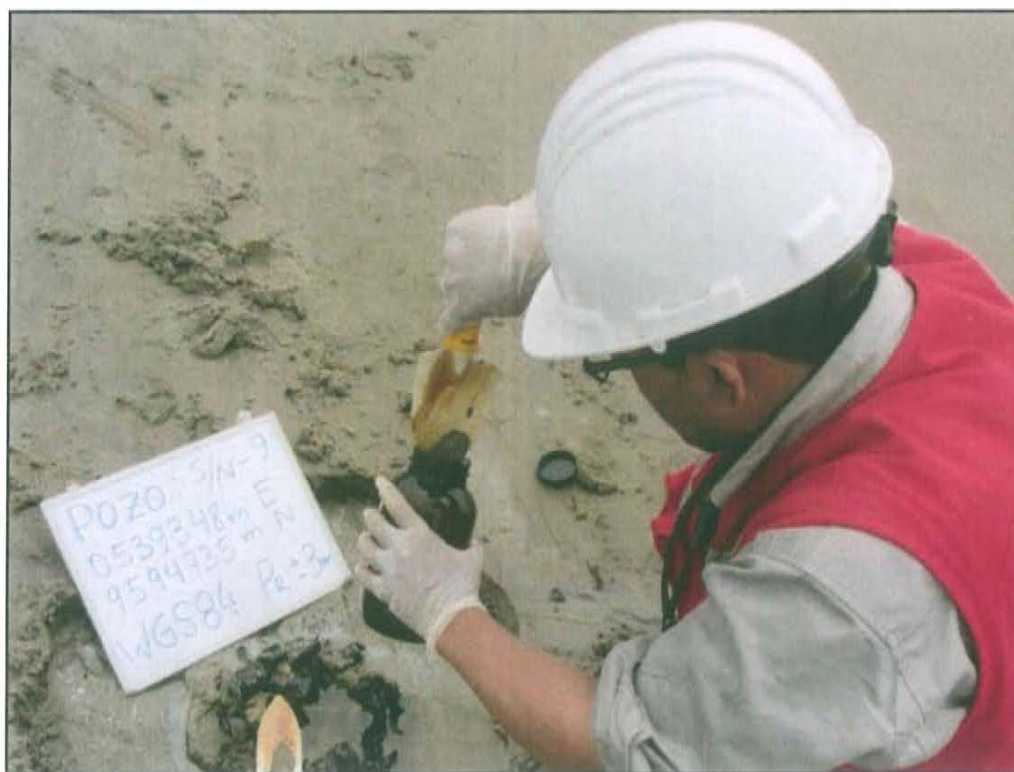
25. Los resultados obtenidos muestran la presencia de hidrocarburos en el sedimento y se estaría mostrando la presencia de sedimento contaminado con hidrocarburos debido a que los resultados de la Fracción de Hidrocarburos F2 supera el valor objetivo (50 mg/kg) de la Norma Holandesa tomada como referencia.

Fotografía N° 4. Toma de muestra de suelo a orillas del mar.

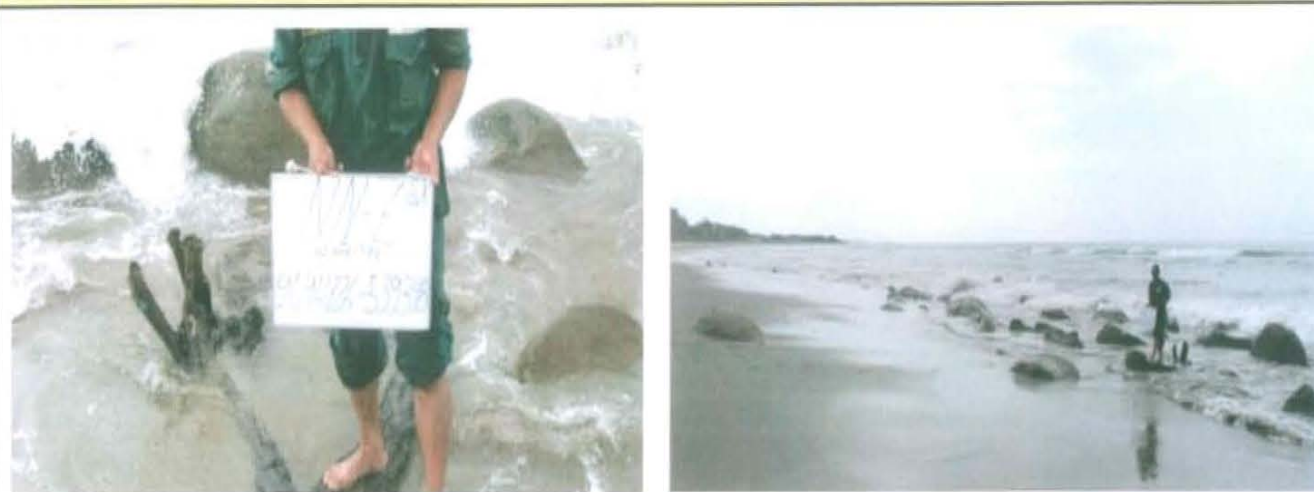
**3. REGISTRO FOTOGRÁFICO**

Pozo Abandonado con codificación desconocida, con casing corroído de diámetro de 9 5/8", fue superficialmente cubierto con bloque de concreto. Está emplazada en la playa bañada por aguas que imposibilita detectar posibles derrames u emanaciones y se ubica cercana al límite de construcción del Hotel Los Cocos (40-45 m.). Solo posee acceso peatonal llano desde el Pozo Z. 270.

Inadecuado abandono de pozo.

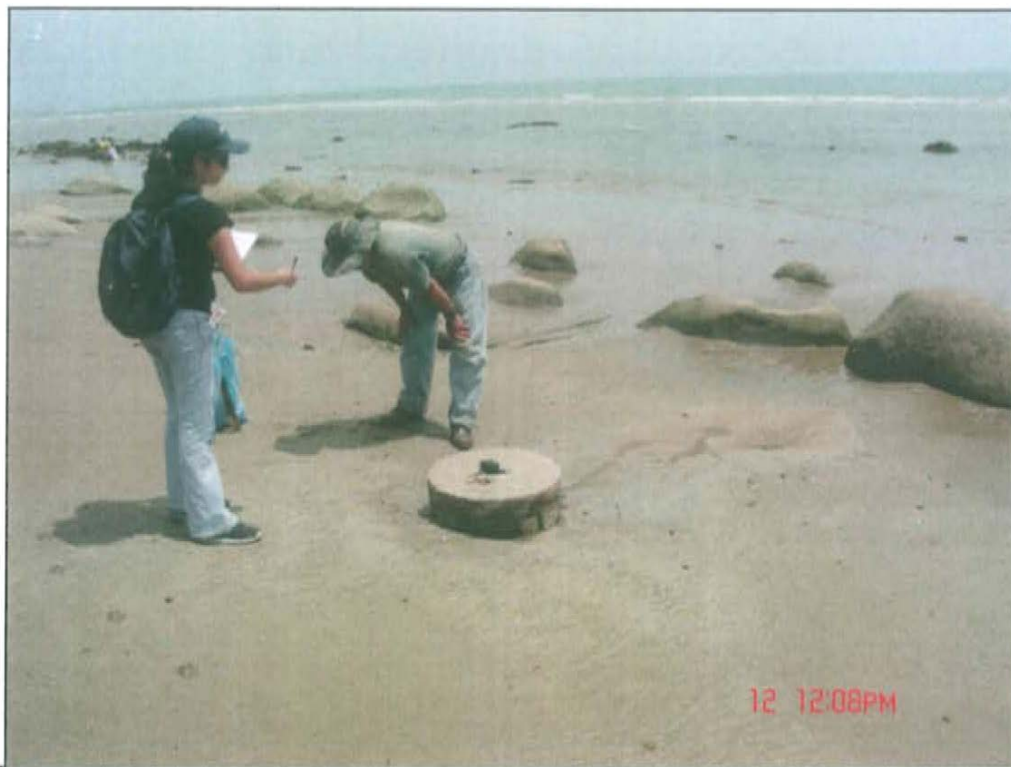
13. Adicionalmente, se encontró una fuente de información que da referencia al pozo materia de análisis en el presente informe, el cual es el Estudio de Impacto Ambiental para el "Proyecto de Explotación de Hidrocarburos en las áreas de Zorritos - Copé y Carpitás - Punta Bravo, Lote XX" aprobado por Resolución Directoral N° 061-2007-MEM/AAE (en adelante EIA del Lote XX), el cual en el anexo N° 5 "Informe sobre Pasivos Ambientales de Actividades Petroleras Anteriores", lista y detalla 23 posibles pasivos ambientales localizados en el Lote XX; al pozo materia del presente informe se le denomina como "Pozo A", además se incluye sus coordenadas de ubicación geográfica (E 539344; S 9594732) y se indica que el pozo presentaba filtración de petróleo y emanación de gas (ver anexo 6).

Fotografía N° 5. Foto extraída del EIA para el "Proyecto de Explotación de Hidrocarburos en las áreas de Zorritos - Copé y Carpitás - Punta Bravo, Lote XX". El cual señala existencia del pozo mal abandonado que presenta emanación de hidrocarburos y gas en el distrito de Zorritos de la provincia Contralmirante Villar del departamento de Tumbes.
