**INFORME N° 428 - 2014-OEFA/DE-SDCA-CIPASH**

**ASUNTO** : Identificación de pasivo ambiental del subsector hidrocarburos con código de Ficha OEFA F00169, ubicado en el Lote XX (ex Lote XIV), en el distrito de Canoas De Punta Sal de la provincia Contralmirante Villar del departamento de Tumbes.

**FECHA** : San Isidro, 26 DIC. 2014

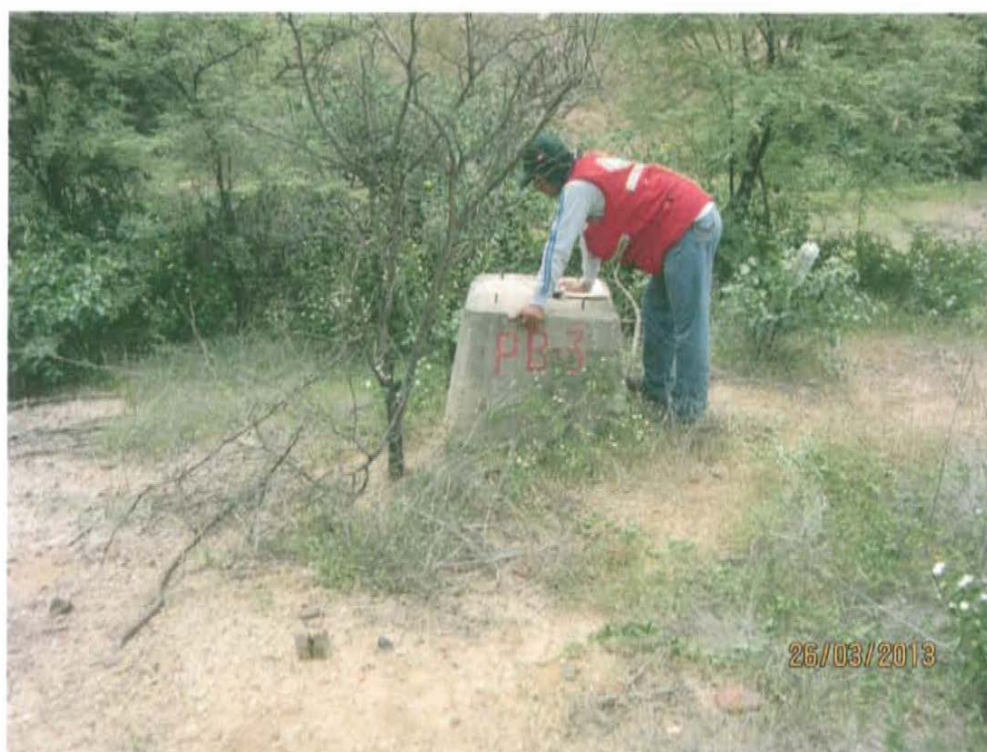
14. Durante la evaluación in situ realizada por el OEFA el 26 de marzo de 2013, no se ubicó el pozo a nivel superficial, posiblemente se encontraría enterrado; sin embargo, se encontró en el lugar una estructura de concreto (monolito) con el nombre del pozo, lo cual evidencia la presencia del mismo en el área evaluada. Asimismo, el área no presentaba terraplén habilitado ni acceso carretero; además no se apreció a nivel superficial suelo con presencia de hidrocarburos, ni se percibió olores característicos a hidrocarburos por emisiones gaseosas fugitivas (ver anexos 1, 2 y 3).
15. Cabe señalar que debido a que no se cuenta con un marco normativo específico respecto a un pozo DPA, se ha considerado al pozo como uno con abandono permanente, en vista

Fotografía N° 1. Pozo P\_\_\_3 no ubicado a nivel superficial.

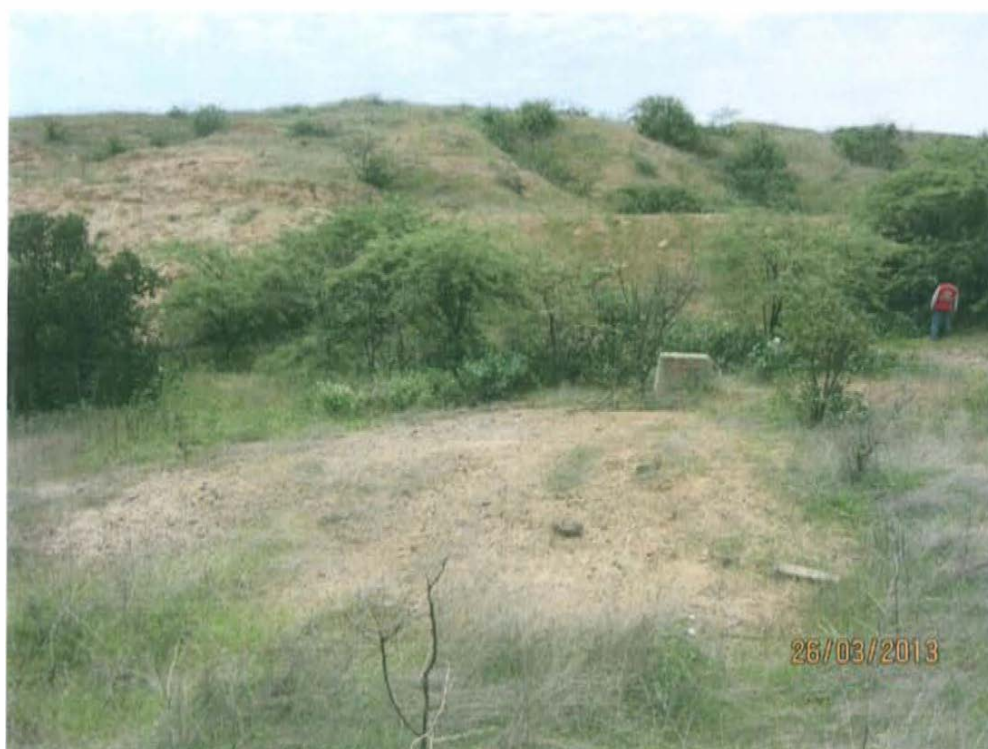
16. En ese sentido, de la revisión de los antecedentes y las observaciones en campo se tiene que el pozo se encuentra mal abandonado, toda vez que no cumple con las condiciones de abandono establecidas en el Decreto Supremo N° 032-2004-EM - Reglamento de las Actividades de Exploración y Explotación de Hidrocarburos, como no contar con un último tapón de cemento desde los doscientos (200) metros de profundidad hasta la superficie, conforme se establece en el Artículo 200° del Decreto Supremo N° 032-2004-EM<sup>6</sup>. Asimismo, el pozo debería contar con una varilla de acero de dos (2) metros de altura con el número del pozo soldado a la plancha que tapa el pozo y la cantina debería ser rellenada, tal como se establece en el Artículo 203° del Decreto Supremo N° 032-2004-EM<sup>7</sup>.

Fotografía N° 2. Estructura ubicada a posible ubicación del Pozo P\_\_\_3.

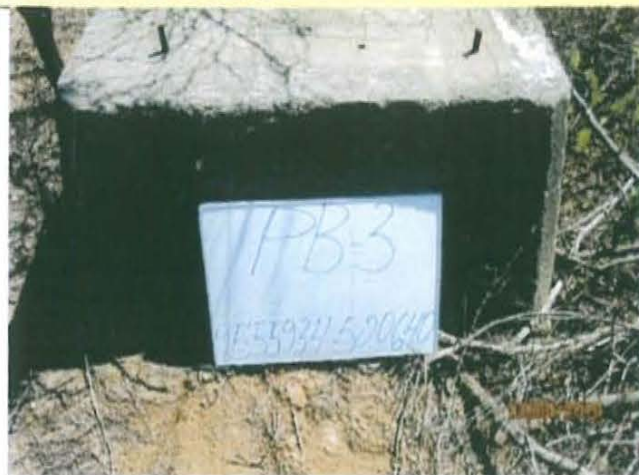
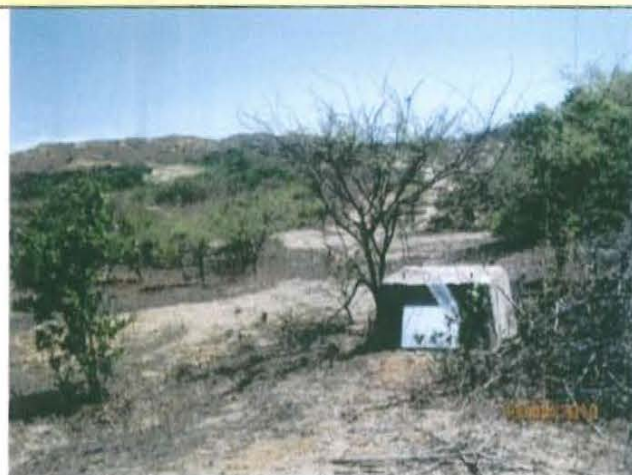
**3. REGISTRO FOTOGRÁFICO**

Pozo DPA inubicado en superficie, posee como evidencia un monolito de concreto armado en una plataforma deteriorada con vegetación. Arbustiva. Cuenta con acceso carretero.

Inadecuado abandono de pozo por antigua actividad de exploración de hidrocarburos
