ANEXOS

Evaluación ambiental para la identificación del sitio impactado por actividades de hidrocarburos con código S0561-A, ubicado en el Lote 8, microcuenca CORR-59, en el ámbito de la cuenca del río Corrientes, distrito Trompeteros, provincia y departamento Loreto

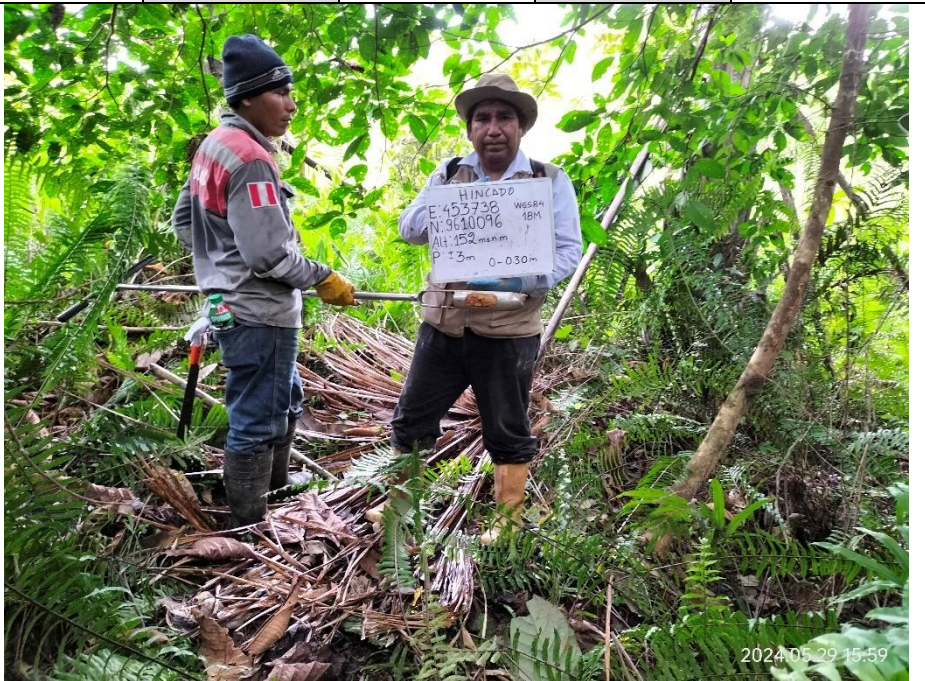
Fotografía 3 Hincado 3
Fecha: 29/05/2024
Hora: 15:59 horas
COORDENADAS UTM -WGS 84 – ZONA 18M
Este (m): 453738
Norte (m): 9610096
Altitud (m s. n. m.): 152
Precisión: ± 3

DESCRIPCIÓN: Vista del hincado 3, realizado entre 0,00 – 0,30 m de profundidad, en donde se observó suelo franco arcillo arenoso sin características organolépticas de hidrocarburos, en una zona con vegetación herbácea, arbustiva y algunos árboles en el entorno inmediato.

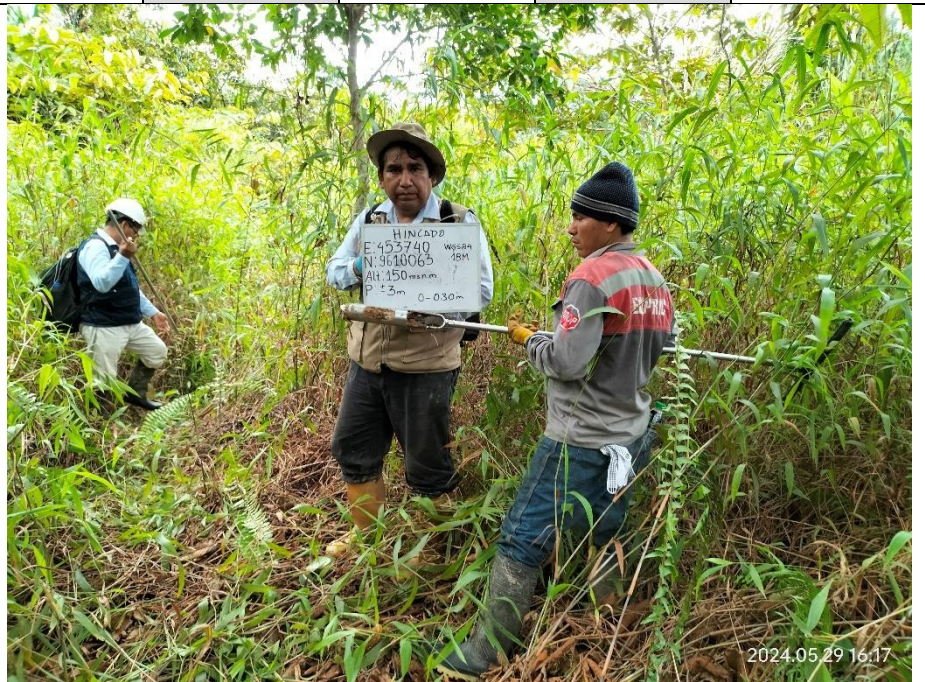
Fotografía 4 Hincado 4
Fecha: 29/05/2024
Hora: 16:17 horas
COORDENADAS UTM -WGS 84 – ZONA 18M
Este (m): 453740
Norte (m): 9610063
Altitud (m s. n. m.): 150
Precisión: ± 3

DESCRIPCIÓN:	Vista del hincado 4, realizado a una profundidad entre 0,00 – 0,30 m, en donde se observó suelo franco arcillo arenoso color gris verdoso sin características organolépticas de hidrocarburos, en una zona con presencia de vegetación herbácea y arbustiva en el entorno.
---------------------	--

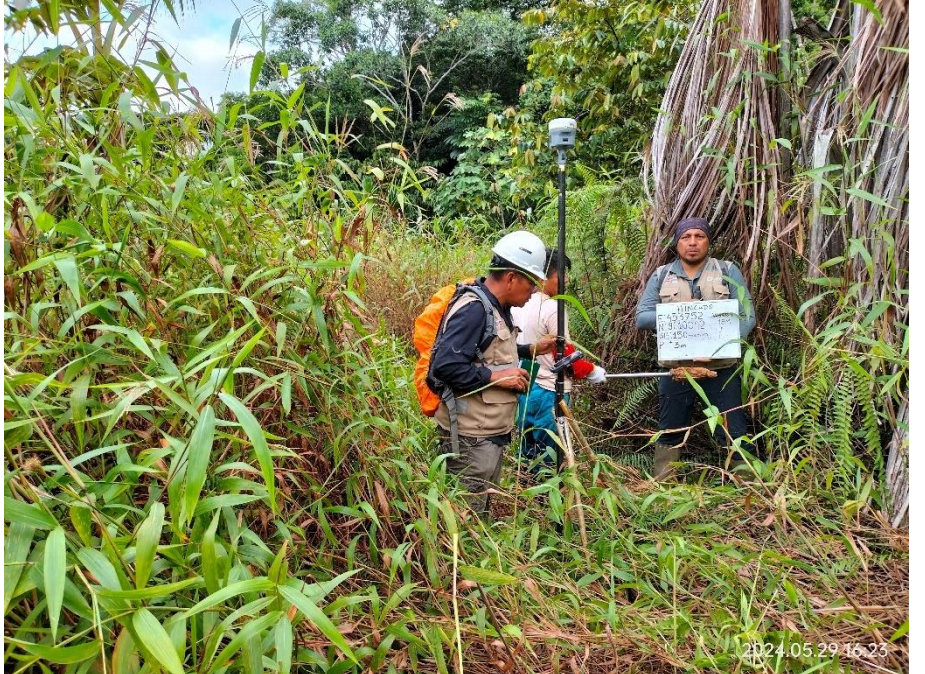
RECONOCIMIENTO DEL SITIO S0561-A					
EXPEDIENTE DE EVALUACIÓN: 0014-2024-DEAM-ISIM			CÓDIGO DE ACCIÓN: 0001-5-2024-415		
Distrito	Trompeteros	Provincia	Loreto	Departamento	Loreto
Fotografía 5 Hincado 5

Fecha: 29/05/2024					
Hora: 16:23 horas					
COORDENADAS UTM -WGS 84 – ZONA 18M					
Este (m): 453752					
Norte (m): 9610042					
Altitud (m s. n. m.): 150					
Precisión: ± 3		2024.05.29 16:23			
DESCRIPCIÓN:		Vista del hincado 5, realizado a una profundidad entre 0,00 – 0,30 m, donde se observó suelo franco arcillo arenoso color gris verdoso sin características organolépticas de hidrocarburos, en una zona con presencia de vegetación herbácea en el entorno.

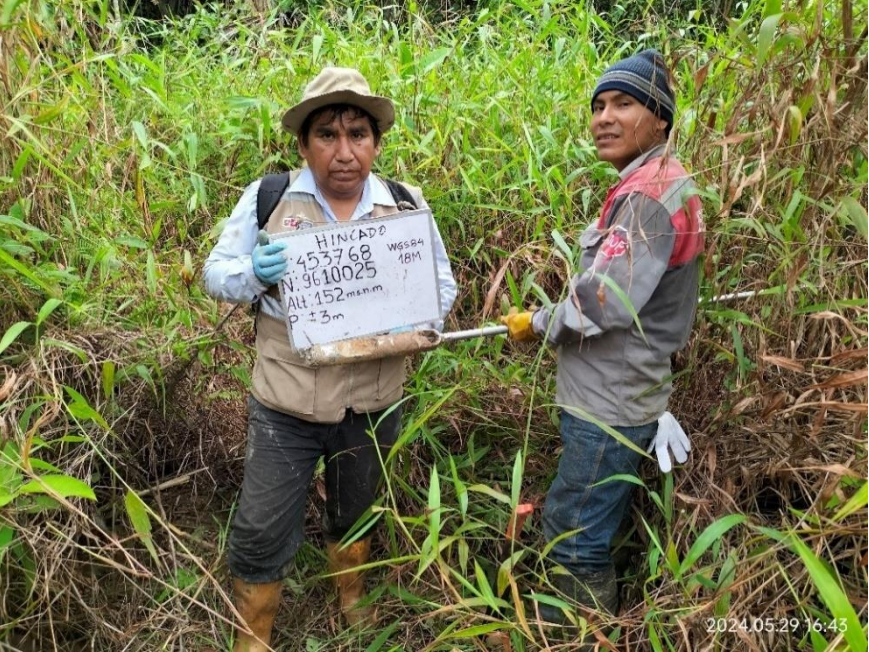
RECONOCIMIENTO DEL SITIO S0561-A					
EXPEDIENTE DE EVALUACIÓN: 0014-2024-DEAM-ISIM			CÓDIGO DE ACCIÓN: 0001-5-2024-415		
Distrito	Trompeteros	Provincia	Loreto	Departamento	Loreto
Fotografía 7 Hincado 7

Fecha: 29/05/2024					
Hora: 16:43 horas					
COORDENADAS UTM -WGS 84 – ZONA 18M					
Este (m): 453768					
Norte (m): 9610025					
Altitud (m s. n. m.): 152					
Precisión: ± 3					
DESCRIPCIÓN:	Vista del hincado 7, realizado a una profundidad entre 0,00 – 0,30 m, en donde se observó suelo franco arcillo arenoso color gris verdoso sin características organolépticas de hidrocarburo, en una zona de suelo saturado, con presencia de vegetación herbácea en el entorno.

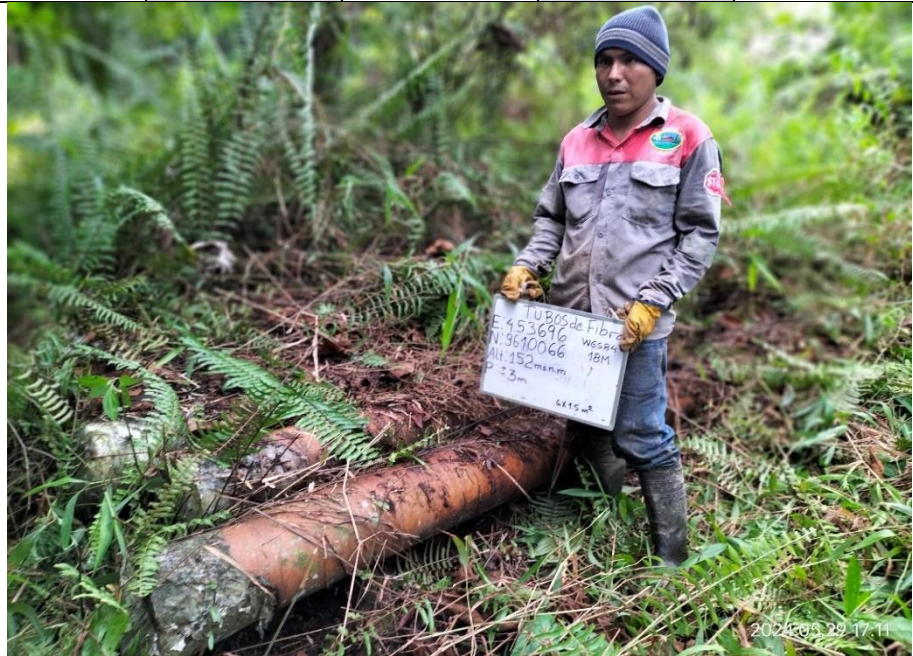
Distrito	Trompeteros	Provincia	Loreto	Departamento	Loreto
<p>Fotografía 11 Tubos de fibra vidrio Cerca del hincado 10</p>					
<p>Fecha: 29/05/2024</p>					
<p>Hora: 17:11 horas</p>					
<p>COORDENADAS UTM -WGS 84 – ZONA 18M</p>					
<p>Este (m): 453696</p>					
<p>Norte (m): 9610066</p>					
<p>Altitud (m s. n. m.): 152</p>					
<p>Precisión: ± 3</p>					
<p>DESCRIPCIÓN:</p>					
<p>Se observa una sección de tubería de fibra de vidrio de 12 pulgadas de diámetro ocupando un área aproximada de 9 m². El entorno se compone de vegetación herbazal como helechos.</p>

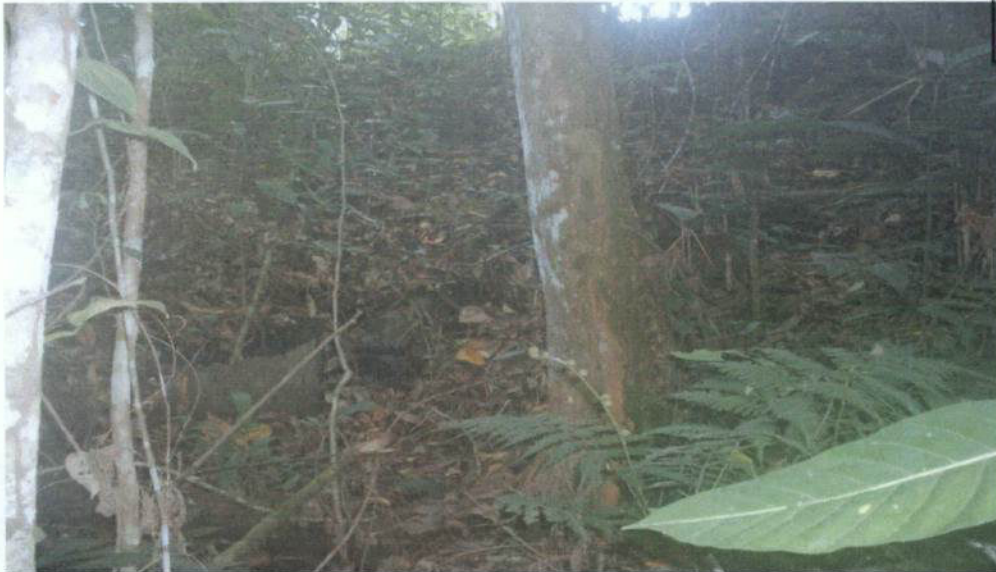
Foto N° 07: A 50 m. Noreste bajada de la Batería 7 se encuentra cilindros y restos de bombas sumergibles semienterrados en estado de oxidación a la intemperie.

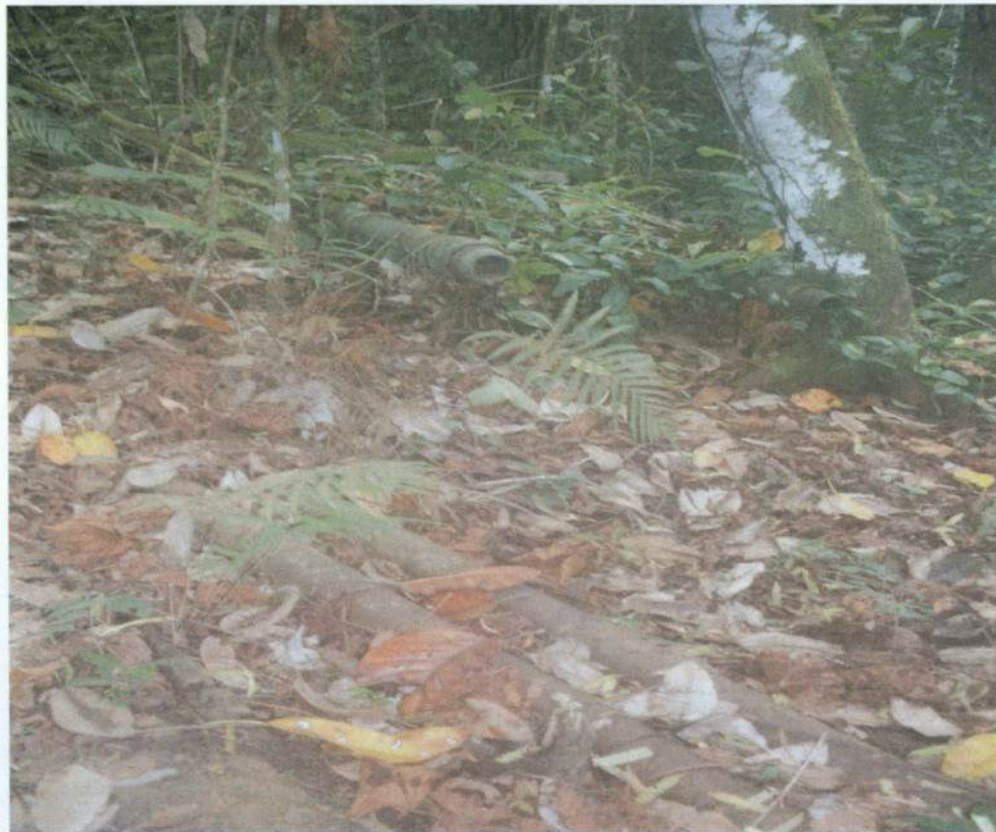
Foto N° 08: A 30 metros del primer punto, se encuentra restos de tuberías de perforación de 3.5" de diámetro y de una medida aprox. 20 metros de largo, todos ellos en estado de oxidación y abandonados a la intemperie.

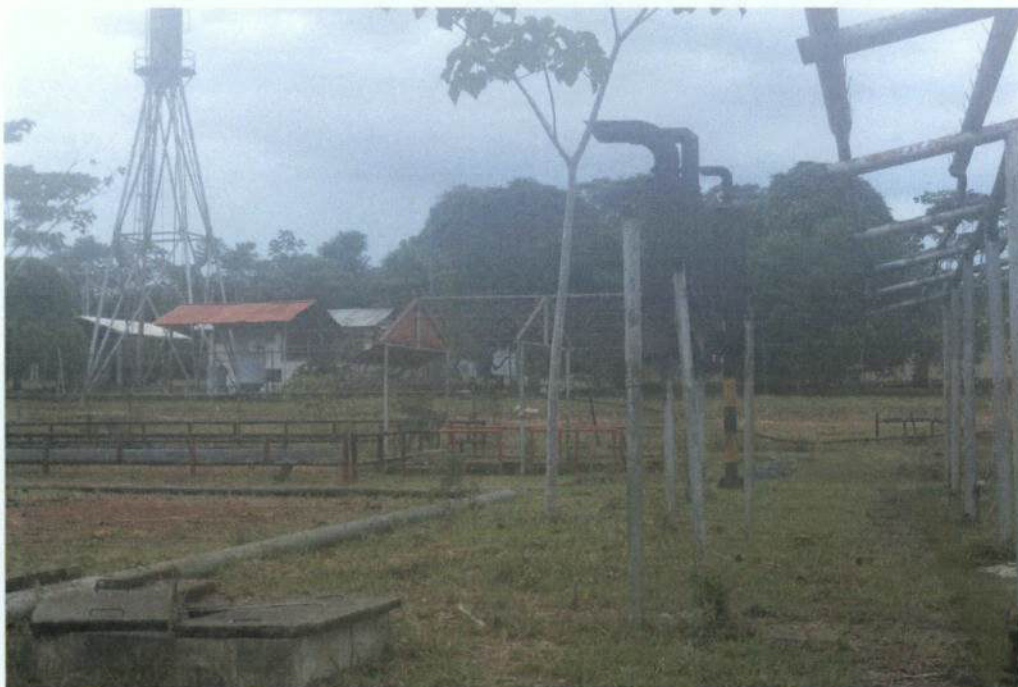
Foto N° 10: La Batería 7 Nueva Esperanza inoperativo y en estado de abandono por más de 10 años. Todos los accesorios y facilidades de producción se encuentra inoperativo y en estado de oxidación.

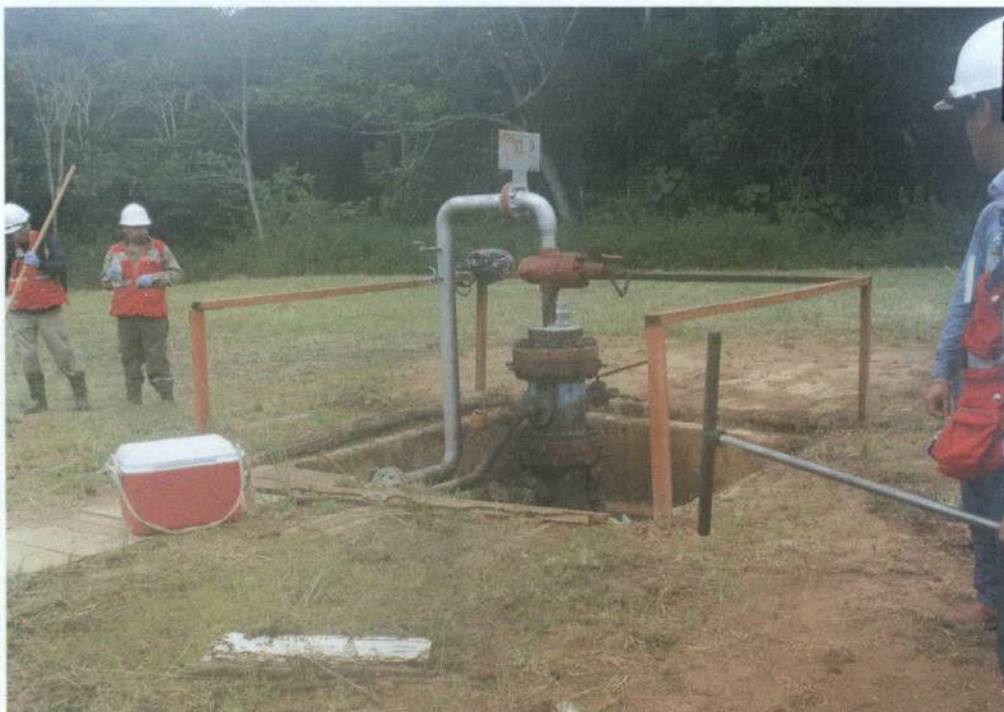
Foto N° 11: El equipo técnico del OEFA observando al Pozo 92D improductivo en estado de abandono en el yacimiento Nueva Esperanza-Batería 7.

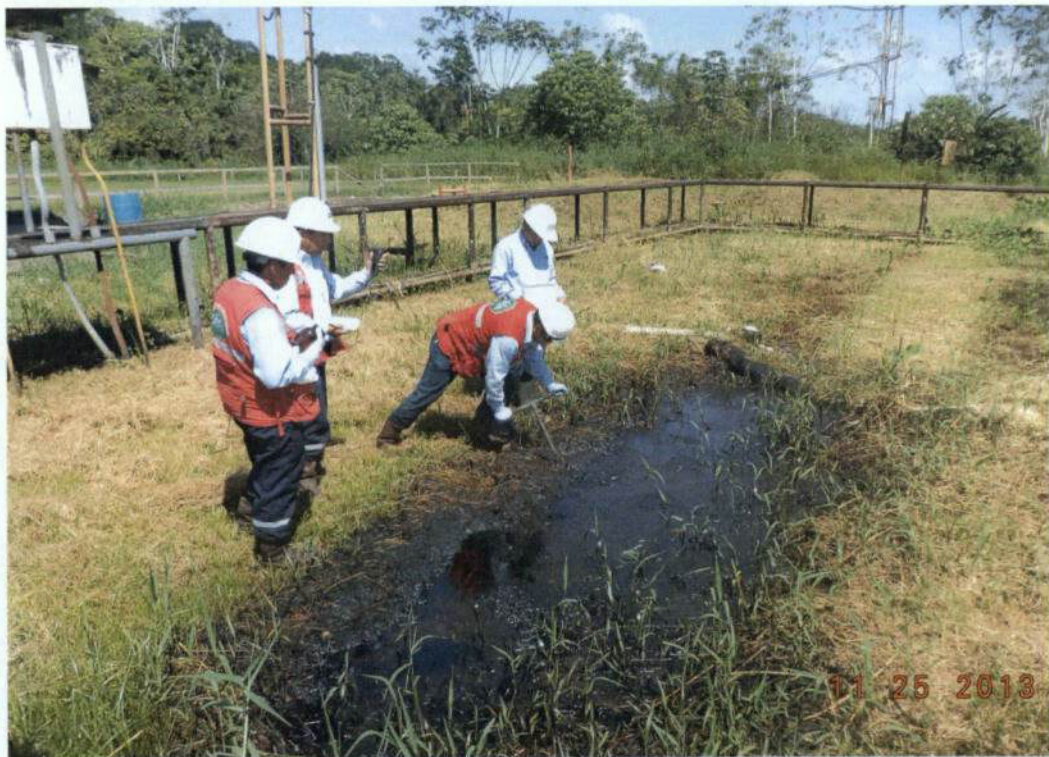
Foto N° 16: El equipo técnico del OEFA sacando muestra de suelo con hidrocarburo al costado de la Batería 9. En el lugar se encuentra salchichas absorbentes con crudo que no ha sido recogido, cuya coordenada UTM es 9624931N y 459676E.

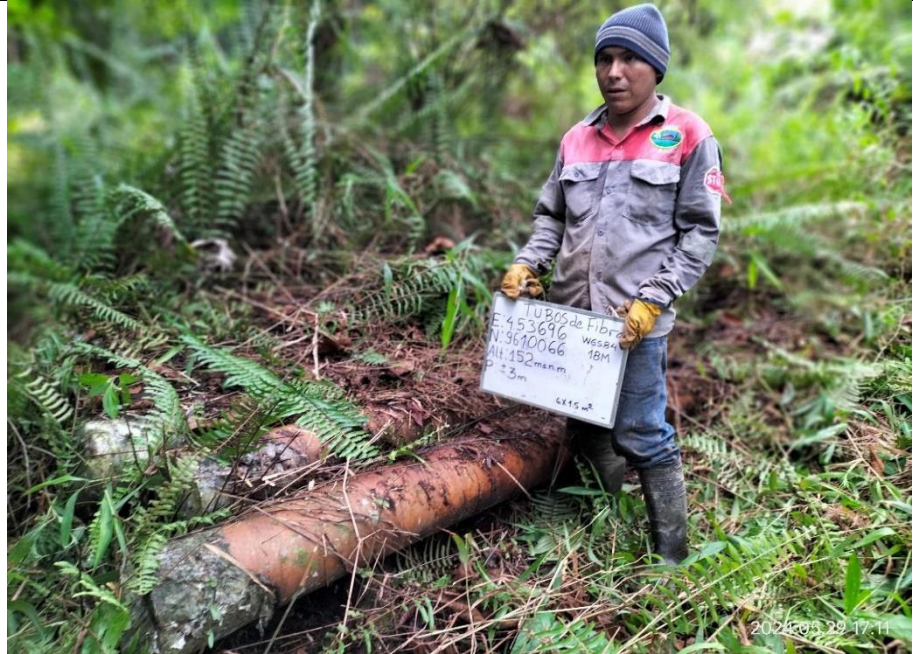
Se observa una sección de tubería de fibra de vidrio de 12 pulgadas de diámetro ocupando un área aproximada de 9 m². El entorno se compone de vegetación herbazal como helechos.

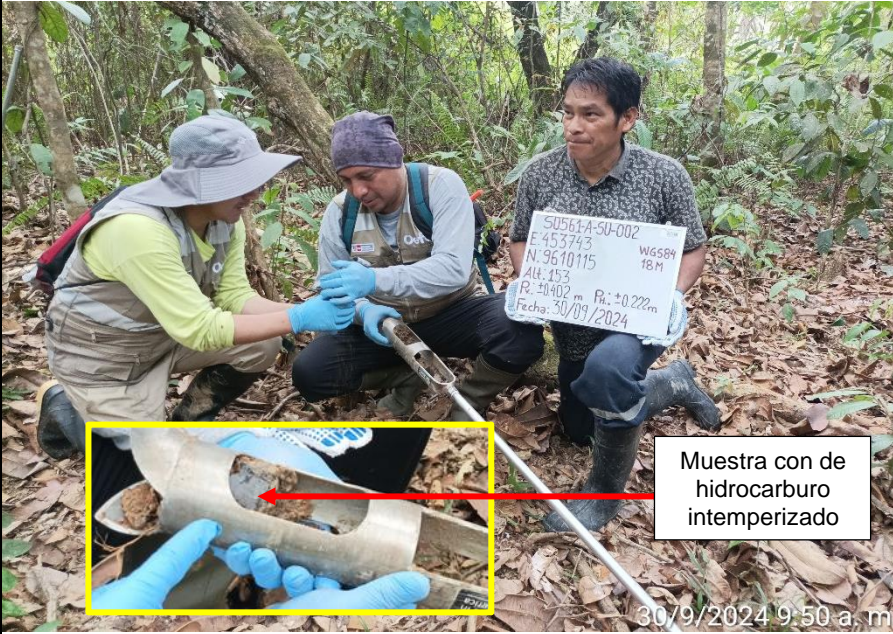
<p>Muestra con de hidrocarburo intemperizado</p> <p>30/9/2024 9:50 a. m.</p>				
Fecha: 30/09/2024					
Hora: 09:50					
Coordenadas UTM -WGS 84 – Zona 18M					
Este (m): 453743					
Norte (m): 9610115					
Altitud (m s. n. m.): 153					
Precisión vertical: $\pm 0,402$ m					
Precisión horizontal: $\pm 0,222$ m					
Descripción:	Toma de muestra de suelo con código S0561-A-SU-002, la muestra fue tomado a una profundidad de entre 0,0-0,30 metros, rodeado de vegetación arbustiva con abundante hojarasca en la superficie.

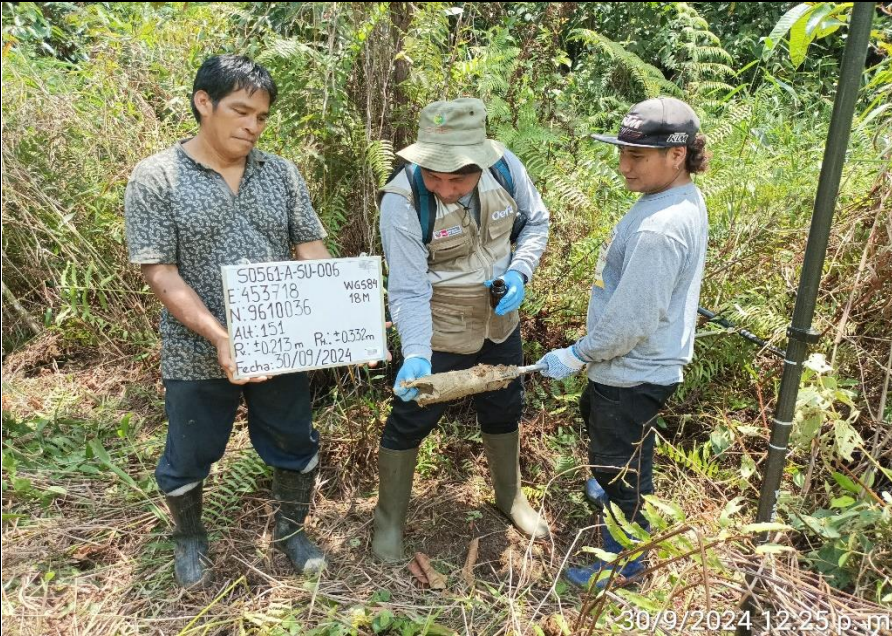
Fecha: 30/09/2024					
Hora: 12:25					
Coordenadas UTM -WGS 84 – Zona 18M					
Este (m): 453718					
Norte (m): 9610036					
Altitud (m s. n. m.): 151					
Precisión vertical: ±0,213 m					
Precisión horizontal: ±0,332 m					
Descripción:	Toma de muestra de suelo con código S0561-A-SU-006, la muestra fue tomada a una profundidad de entre 0,10-0,40 metros, rodeado de vegetación herbácea y arbustiva.

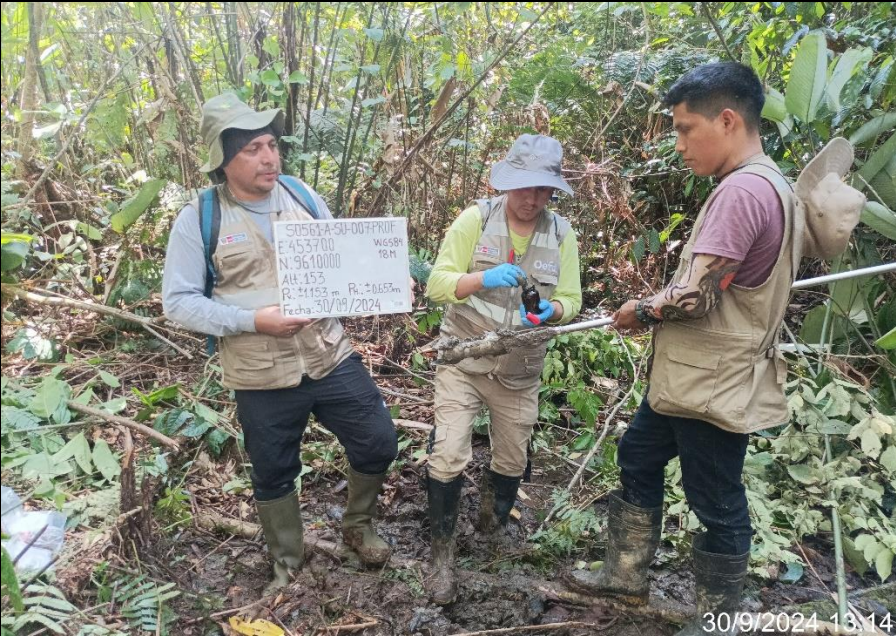
Fecha: 30/09/2024					
Hora: 13:14					
Coordenadas UTM -WGS 84 – Zona 18M					
Este (m): 453700					
Norte (m): 9610000					
Altitud (m s. n.): 153					
Precisión vertical: ±1,153 m					
Precisión horizontal: ±0,653 m					
Descripción:	Toma de muestra de suelo con código S0561-A-SU-007-PROF, la muestra fue tomado a una profundidad de entre 0,50-0,80 metros, rodeado de vegetación arbustiva.

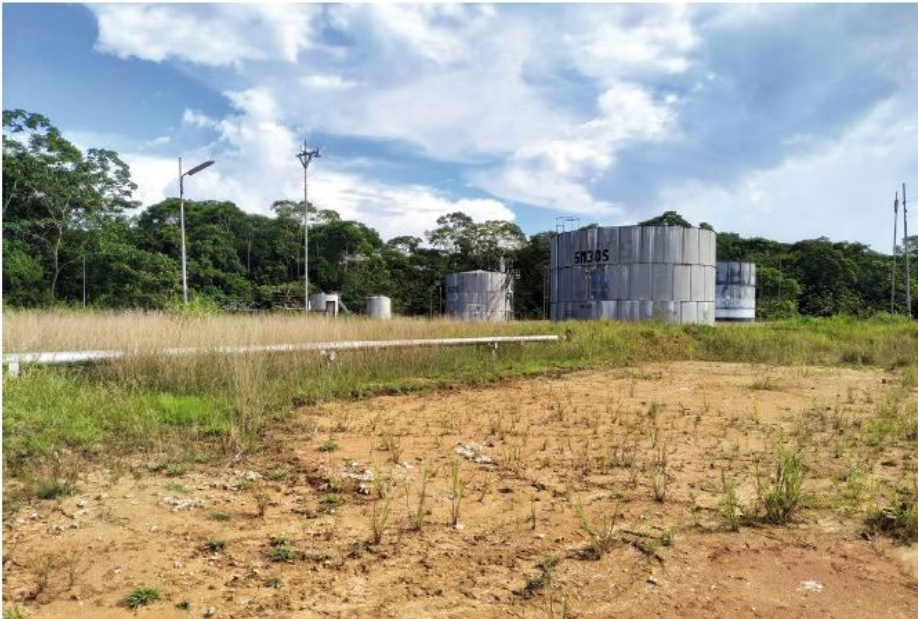
Fecha: --					
Hora: --					
COORDENADAS UTM -WGS 84 – ZONA 18M					
Este (m): 453562					
Norte (m): 9609978					
Altitud (m s.n.m.): 157					
Precisión: ± 3					
DESCRIPCIÓN:		<p>Vista de la Bateria 4 del yacimiento Capirona, ubicada aproximadamente a 50 m del lado suroeste del sitio S0561-A. En esta batería se separaban el agua de producción y el gas del crudo.</p> <p>Nota: las coordenadas corresponden al centroide de la batería.</p> <p>Fuente: Estudio Técnico Independiente (ETI) del Lote 8.</p>
