INFORME N° 309 - 2014-OEFA/DE-SDCA-CIPASH

ASUNTO : Identificación de pasivo ambiental del subsector hidrocarburos con código de Ficha OEFA F01300, ubicado en el Lote VI/VII (ex Lote VI), en el distrito de Lobitos de la provincia Talara del departamento de Piura.

FECHA : San Isidro, 17 DIC. 2014

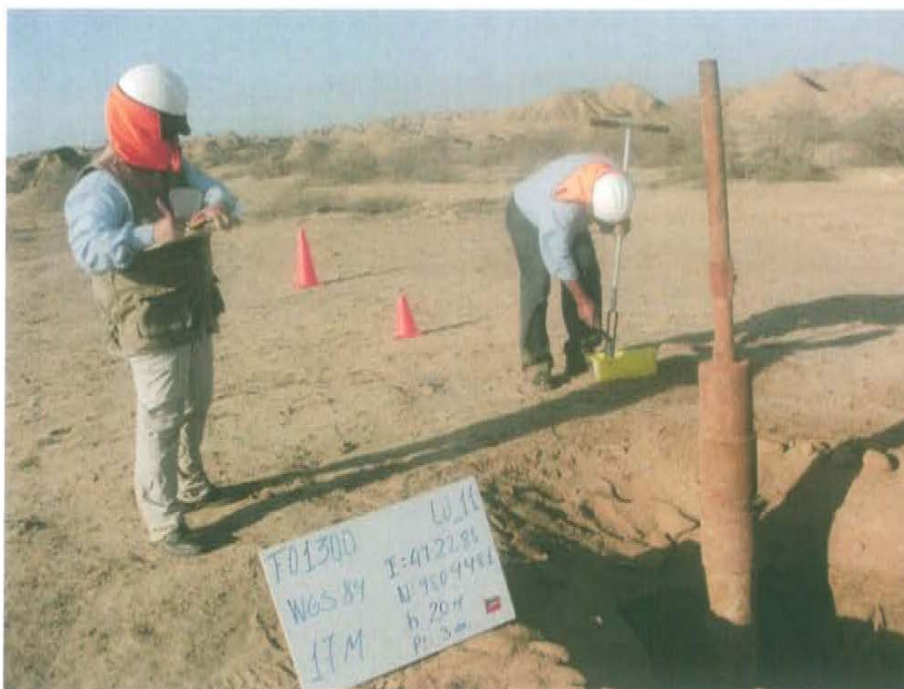
16. En ese sentido, de la revisión de los antecedentes y las observaciones en campo se tiene que el pozo se encuentra mal abandonado, toda vez que no se encuentra herméticamente cerrado ni en condiciones seguras para el abandono, conforme se establece en el artículo 2° del Decreto Supremo N° 032-2004-EM - Reglamento de las Actividades de Exploración y Explotación de Hidrocarburos⁶. Además de presentar suelo contaminado con hidrocarburos.

Fotografía N° 1. Pozo LJ_11 sin cabezal y tubería de producción de 3 pulgadas de diámetro abierto y corroído sin elementos de cierre que garanticen su hermeticidad.

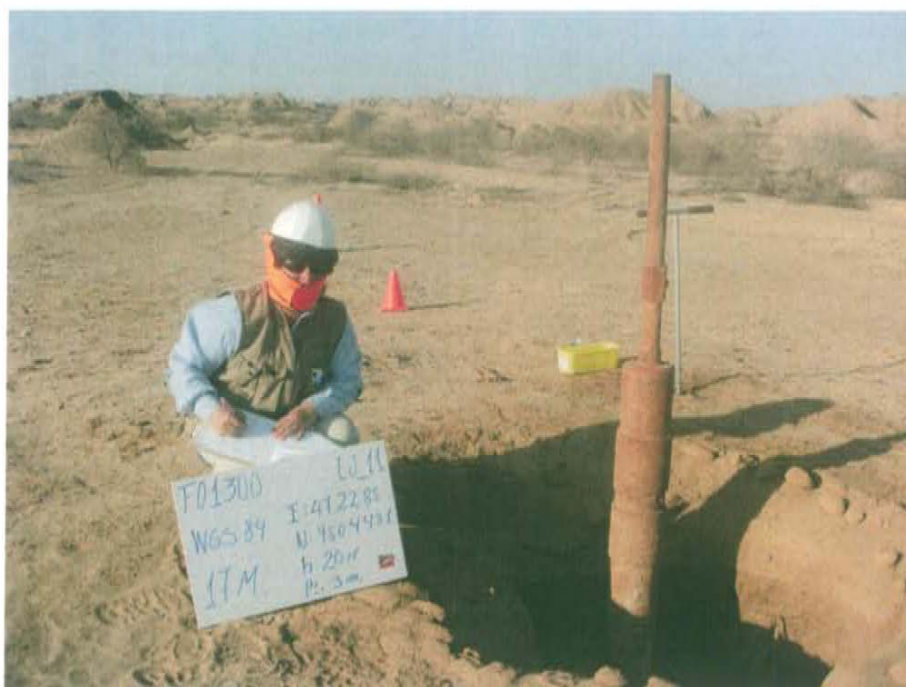
14. Durante la evaluación in situ realizada por el OEFA el 3 de julio del 2014, se constató un pozo inactivo que no se encontró cercano ni señalizado, ubicado dentro de una cantina deteriorada de concreto de 2 X 2 X 2 parcialmente cubierta con arena. El pozo no presentó cabezal solo tubería de producción de 3 pulgadas de diámetro se encontraba abierto sin elementos de cierre que garanticen su hermeticidad, asimismo sobresalía 2,25 metros en relación a la base de la cantina. No se percibió emisiones gaseosas ni se observó afloramiento de fluidos, sin embargo, se observó suelo con hidrocarburos en el área circundante al pozo. (ver anexos 1, 2 y 3).

Fotografía N° 2. Pozo LJ_11 ubicado dentro de una cantina de concreto deteriorada y con tubería de producción que sobresale 2,25 m en relación a la base de la cantina.

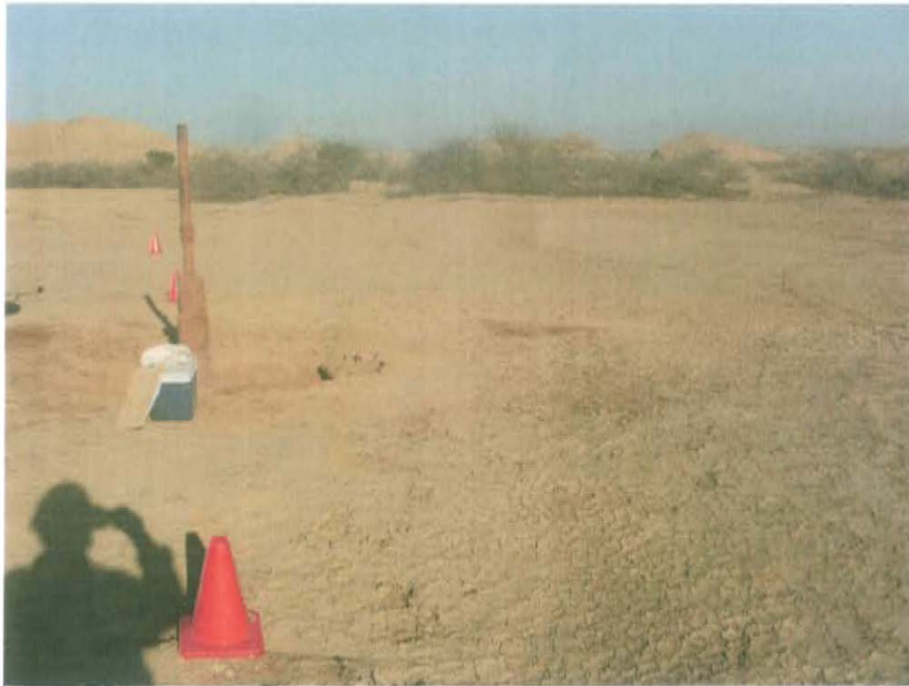
Fotografía N° 3. Vista panorámica del pozo donde se observa el relieve plano y la vegetación típica del matorral ubicada fuera de terraplén.

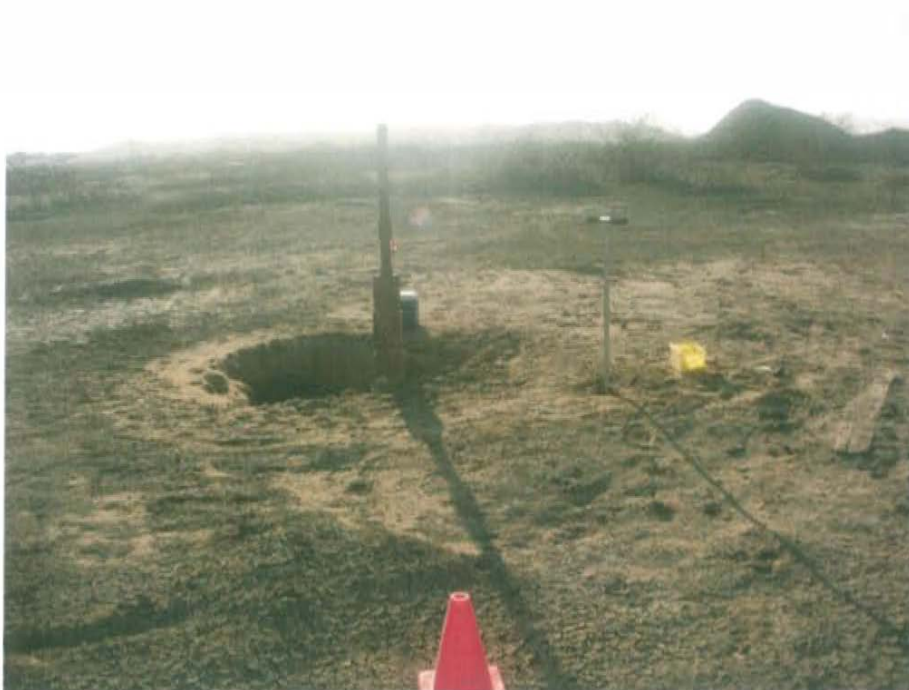
20. Los resultados obtenidos del análisis en laboratorio evidencian la presencia de suelo contaminado con hidrocarburos, dado que las concentraciones correspondientes a la Fracción de hidrocarburos F2 y Fracción de hidrocarburos F3 de ambas muestras superan el ECA para suelo de uso agrícola.
21. A continuación se realiza la estimación del nivel de riesgo en función del parámetro Fracción de hidrocarburos F2 de la muestra F01300-SU01 debido a que presentó el valor más alto en la valoración (% que supera el ECA) entre el resto de parámetros considerados para la evaluación.

Fotografía N° 4. Se observa suelos con hidrocarburos alrededor del pozo.

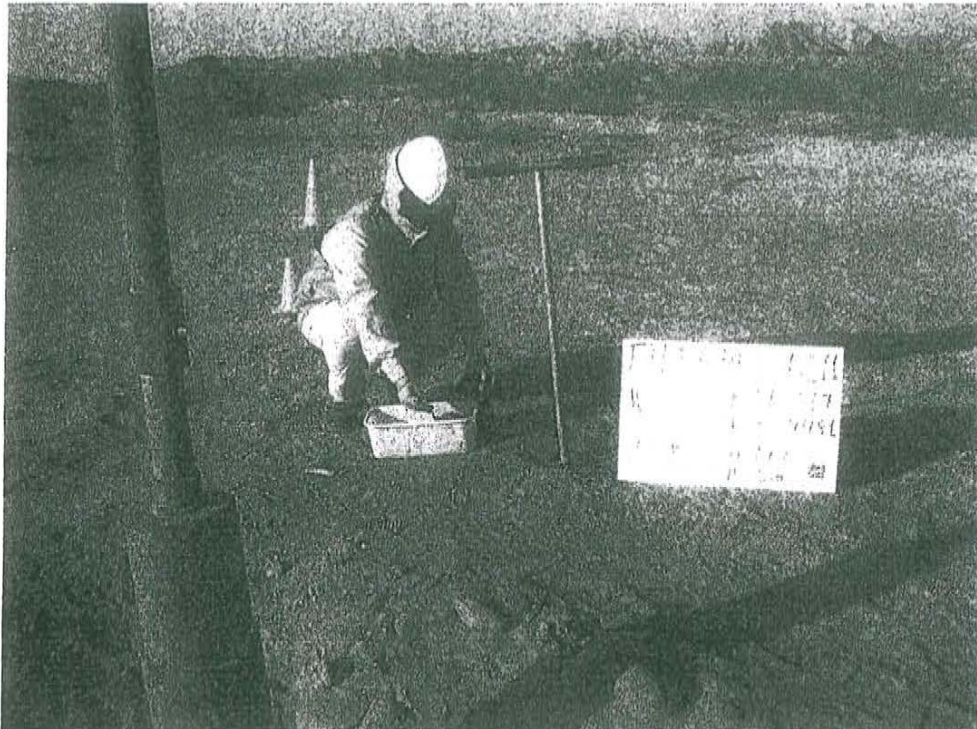
Fotografía N° 1. Toma de muestra de suelo en el punto F01300-SU01 ubicado a 1.0 m del Pozo LJ_11

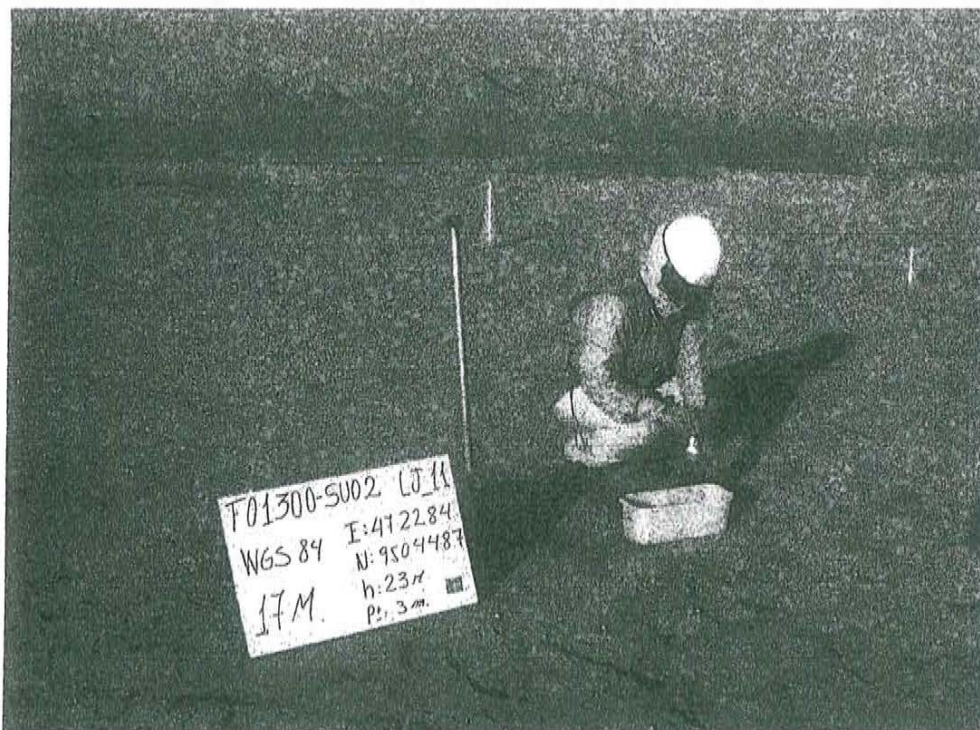
Fotografía N° 2. Toma de muestra de suelo en el punto F01300-SU02 ubicado a 6 m del Pozo LJ_11

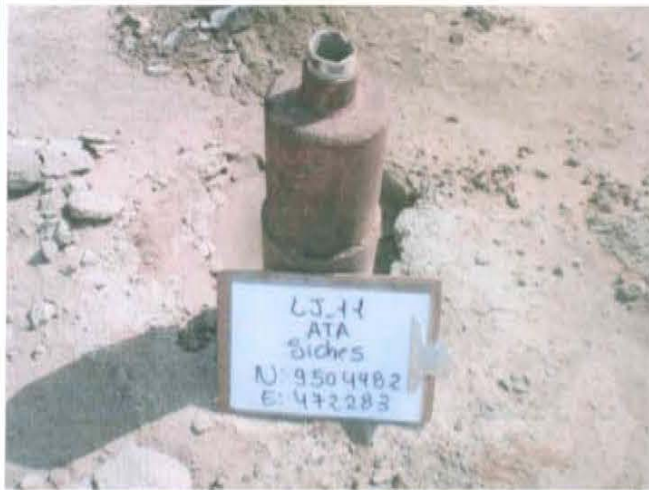
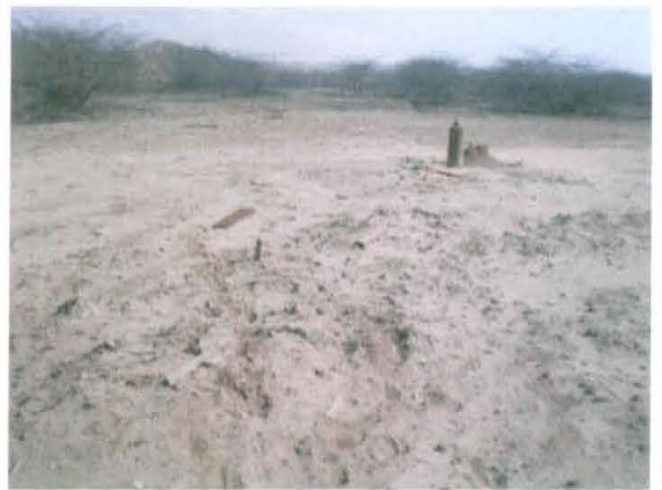
En la plataforma del pozo ATA LJ_11 se observó suelos impregnados con hidrocarburos a nivel de superficie, restos de madera, no se observaron poblaciones cercanas, no existen vías de acceso hacia el pozo. Las especies vegetales identificadas fueron Algarrobo, Espino, Zapote, Gramíneas y otras.

Pozo mal abandonado
