# **ANEXOS**

Mapa de ubicación del sitio S0269

INFORME N.º 311 -2018 -OEFA/DEAM-SSIM

ASUNTO : Informe de visita de reconocimiento al posible sitio impactado, identificado con código S0269, ubicado en el ámbito de la cuenca del río Corrientes, distrito de Trompeteros, provincia de Loreto y departamento de Loreto.

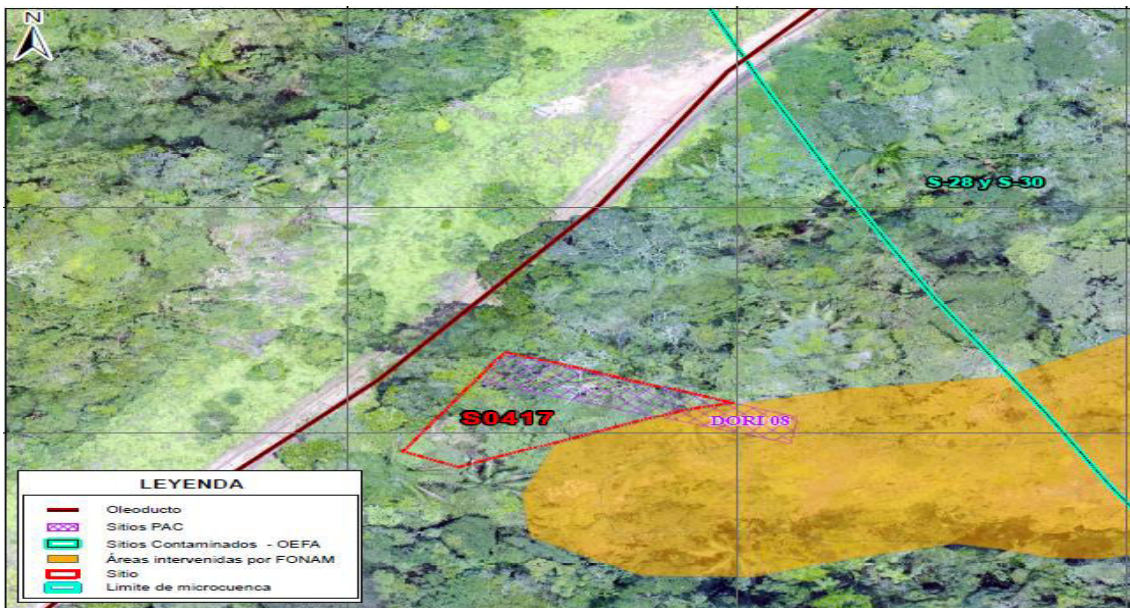
**Figura 5.17.** Ubicación del sitio S0417

Dentro del sitio en su sector noreste, se encuentra el área PAC DORI08, el cual habría sido generado por un antiguo derrame ocurrido en el ducto proveniente de la Plataforma A y que se dirige hacia la Bateria Dorissa, este ducto pasa cercano al sitio S0417, a 15 m al noroeste. Al respecto cabe mencionar que se evidenció afectación organoléptica por hidrocarburos como color, olor, fase libre e iridiscencia en el hincado 5 (referencia R003777) ubicado a 14 m del área PAC DORI08, el cual correspondería a una fuente secundaria de afectación para el sitio S0417.

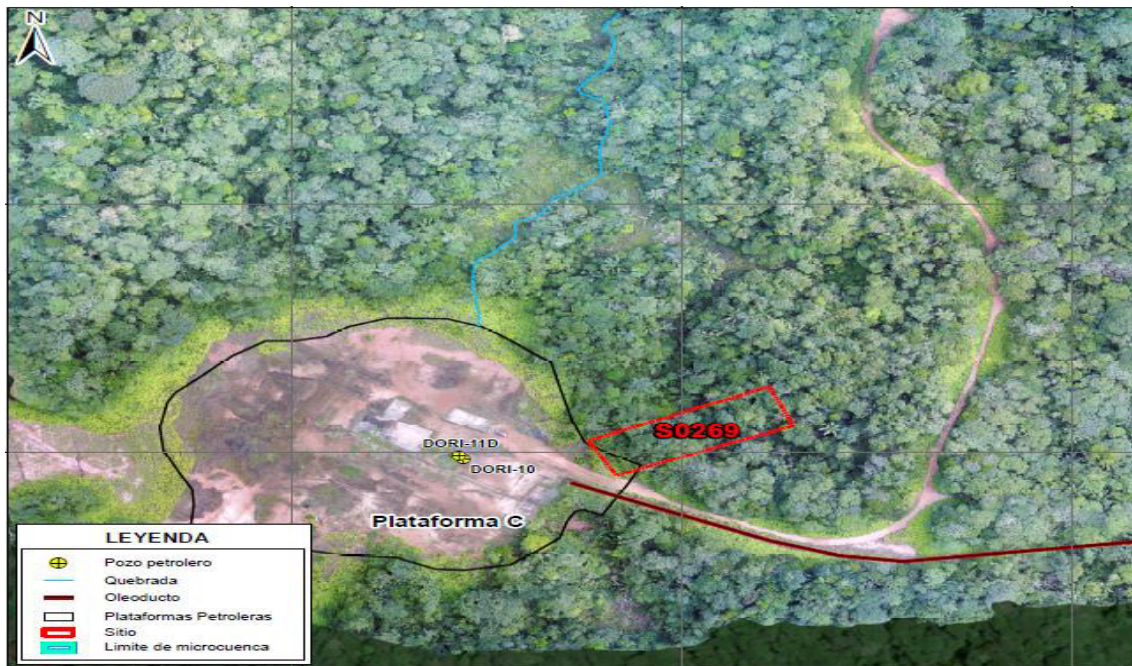
**Figura 5.21.** Ubicación del sitio S0269

El sitio S0269 se encuentra ubicado a 10,7 km (en línea recta) al noroeste de la comunidad nativa Nueva Jerusalén, adyacente al lado este de la Plataforma C, en la cual se encuentran los pozos DORI-10 y DORI-11D (inyectores activos), y a 1,7 km al oeste de la Batería Dorissa (Figura 5.21 y Anexo D.2).

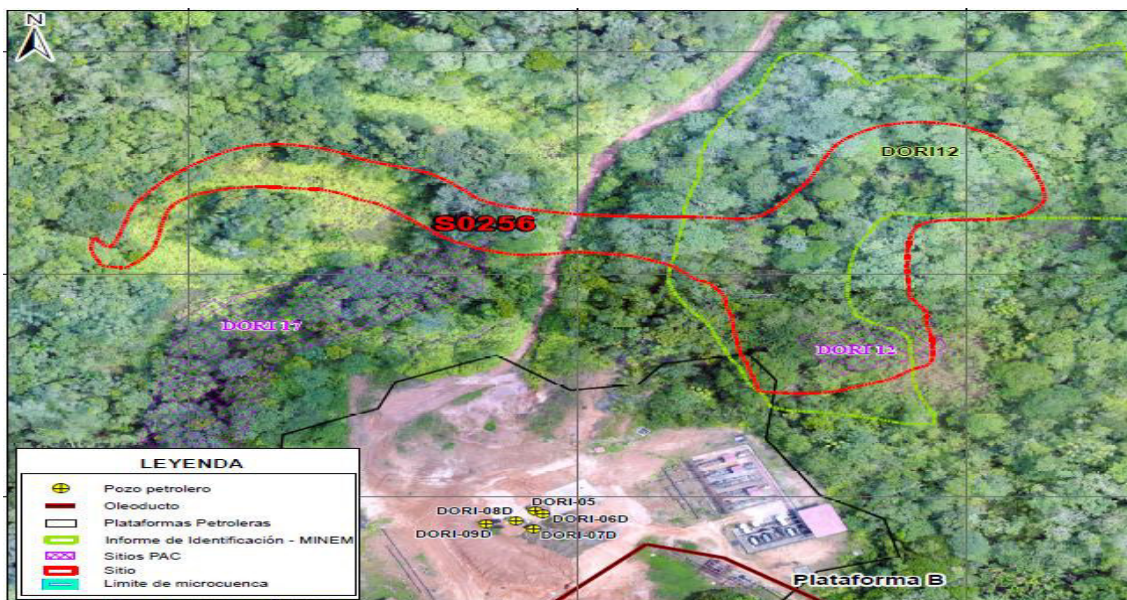
Figura 5.23. Ubicación del sitio S0256

De la revisión analítica del Informe PDS DORI12 se observa que de los 24 puntos muestreados, 13 se encuentran dentro del área afectada del sitio S0256; además 7 puntos de muestreo se encuentran dentro del áreas de reconocimiento del sitio S0407 realizado en marzo del 2020, los puntos de muestreo DO012\_010\_SS\_BA\_200\_141021, DO012\_029\_SS\_BA\_075\_141024, DO012\_029\_SS\_BA\_200\_141024 y DO012\_036\_SS\_BA\_025\_141026 superan en Bario (Ba), los puntos de muestreo DO012\_030\_SS\_BA\_025\_141025, DO012\_030\_SS\_BA\_125\_141025, DO012\_030\_SS\_BA\_125\_141025\_DUP y DO012\_031\_SS\_BA\_025\_141025 superan en la fracción de hidrocarburos F2 y los puntos de muestreo DO012\_030\_SS\_BA\_025\_141025, DO012\_030\_SS\_BA\_125\_141025\_DUP, DO012\_031\_SS\_BA\_025\_141025 y DO012\_036\_SS\_BA\_125\_141026 superan en la fracción de hidrocarburos F3, todos comparados con el Estándares de Calidad Ambiental (ECA) para Suelo agrícola aprobado mediante Decreto Supremo N.º 011-2017-MINAM; cabe indicar, que los hincado realizados en el reconocimiento del sitio S0407, se encuentran ubicados en los mismos puntos y/o cercanos a los puntos tomados en el PDS DOR1 12.

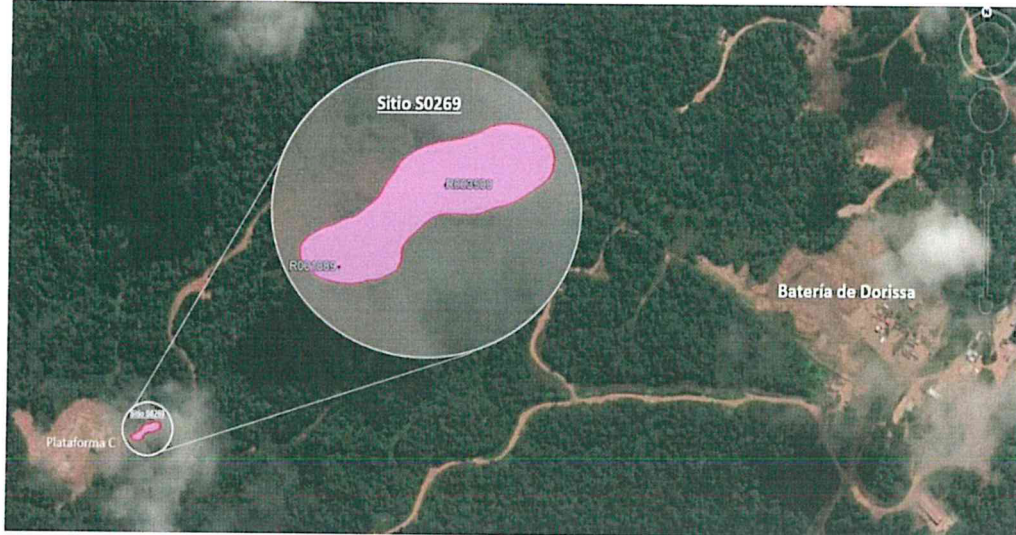
Figura 6-1. Ubicación del sitio S0269

31. Para determinar el área de estudio de la evaluación ambiental, se consideró el área preliminar comprendida en el Informe N.º 0311-2018-OEFA/DEAM-SSIM de 1 175 m<sup>2</sup> que involucra el área evaluada donde se evidenció a nivel organoléptico indicios de presencia de hidrocarburos en el componente ambiental suelo, que se extiende en un área con pendiente moderada, con suelo predominantemente arcilloso, en la parte más baja el sitio presenta zonas con suelo saturado, además se observó una tubería que cruza el sitio.
