**INFORME N° 0360 - 2015-OEFA/DE-SDCA-CIPASH**

**ASUNTO** : Identificación de pasivo ambiental del subsector hidrocarburos con código de Ficha OEFA F02513, ubicado en el Lote X, en el distrito Los Órganos de la provincia Talara del departamento de Piura.

1. El presente Informe tiene por objeto comunicar que el pozo mal abandonado (con código PERUPETRO A10611), constituye un pasivo ambiental del subsector hidrocarburos, identificado con código de Ficha OEFA F02513. Este pasivo ambiental se encuentra ubicado en el Lote X, en el distrito Los Órganos de la provincia Talara del departamento de Piura, el cual fue verificado en campo el 05 de noviembre del 2014.

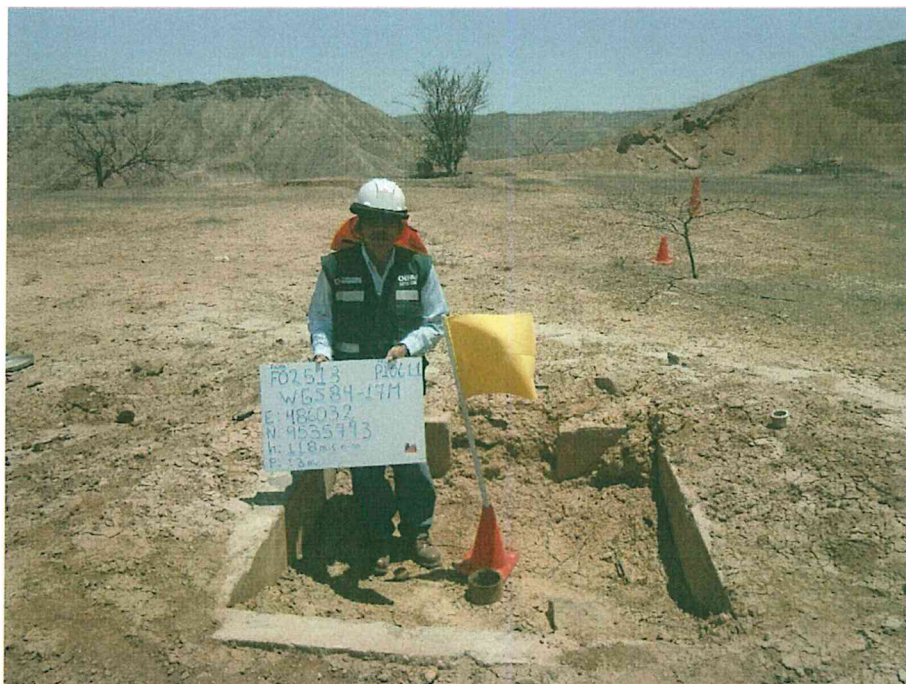
14. Durante la evaluación in situ realizada por el OEFA el 05 de noviembre de 2014, se observó pozo inactivo, ubicado en el interior de una cantina deteriorada. La estructura del pozo esta constituido principalmente por una tubería de revestimiento (casing) de 5 plg de diámetro y tubería de producción (tubing) de 2 plg de diámetro ambos se encuentran en estado de corrosión, cabe destacar que se encontraba abierto y expuesto al ambiente, sin elementos de cierre en superficie que garanticen un cierre hermético del pozo, ubicado a 0,12 m de la superficie de suelo. Asimismo no se percibió fluido en el interior del pozo, tampoco se visualizó afloramiento de líquidos y ni se percibió emisiones gaseosas provenientes del pozo (ver anexos 1 y 2).

**Fotografía N° 1.** Ubicación del pozo inactivo en un terreno habilitado, expuesto al medio ambiente y en estado de corrosión.

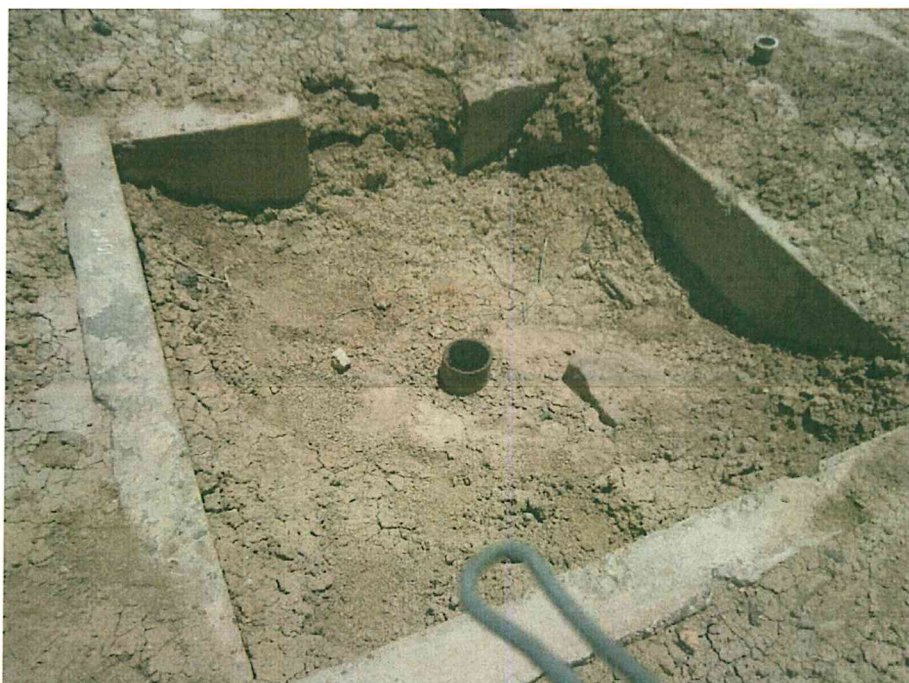
17. Además, de tratarse de un pozo APA como lo referido en el registro del OSINERGMIN, se considera que el pozo esta mal abandonado, dado que no se evidenció la existencia de la varilla de acero de dos (2) metros de altura sobre el nivel de la superficie conteniendo el número del pozo y la cantina no ha sido rellenada, sumado a no presentar un último tapón de cemento desde los 200 m de profundidad hasta la superficie.

18. En ese sentido, de la revisión de los antecedentes, de la evaluación *in situ* y en gabinete, se considera que el pozo esta mal abandonado, toda vez que no se encuentra herméticamente cerrado ni en condiciones seguras para el abandono, además de no presentar un último tapón de cemento desde los 200 m de profundidad hasta la superficie sumado a que no se evidenció la existencia de la varilla de acero de dos (2) metros de altura sobre el nivel de la superficie conteniendo el número del pozo y el hoyo que correspondería a la cantina destruida no ha sido rellenada, de conformidad con lo establecido en los artículos 2°, 200° y 203° respectivamente del Decreto Supremo N° 032-2004-EM - Reglamento de las Actividades de Exploración y Explotación de Hidrocarburos<sup>6</sup>.

**Fotografía N° 2.** Se observa que el pozo inactivo sin elementos de cierre en superficie no garantizando el cierre hermético del pozo.

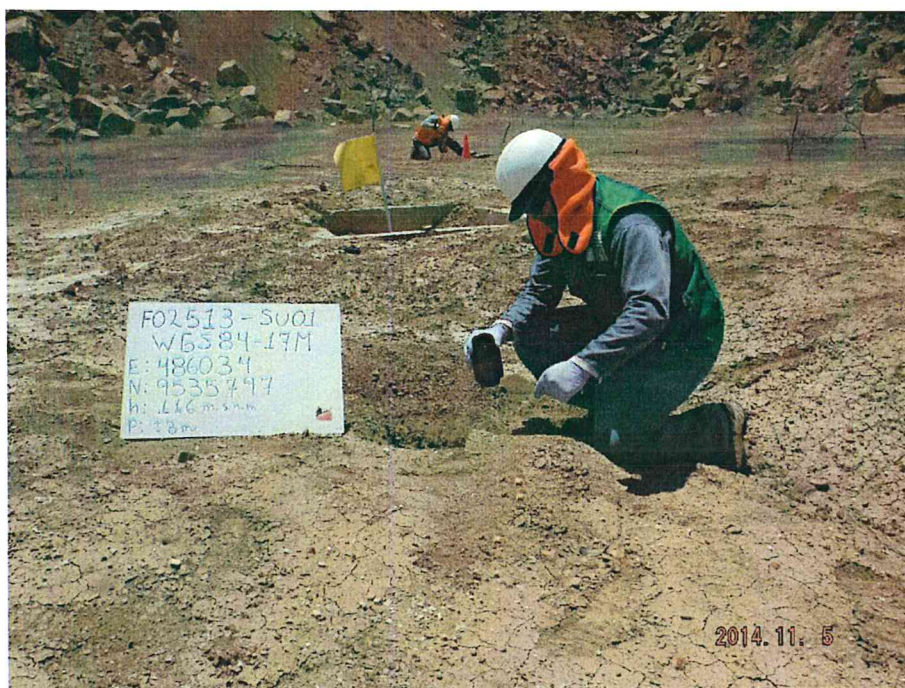
| Matriz | Código del punto de muestreo | Parámetros analizados | Descripción | WGS 84 ZONA 17M | |
|---|---|---|---|---|---|
| Suelo | F02513 -SU01 | F1 (C5-C10)*<br>F2 (C10-C28)<br>F3 (C28-C40) | Muestra de suelo puntual a 3 m al oeste del pozo con suelo de textura arcillosa arenosa con presencia de grava y sin olor a hidrocarburos. Profundidad de toma de muestra 0,35 m de la superficie del suelo. | 486034 | 9535797 |

| Matriz | Código de muestra | Parámetros analizados | Resultado | Unidad | ECA o norma referencial | % que se encuentra por encima del ECA o norma referencial | Laboratorio | Número de informe de ensayo de laboratorio |
|---|---|---|---|---|---|---|---|---|
| Suelo | F02513-SU01 | FH F1 (C5-C10)* | < 0,6 | mg/kg | 200 | No supera | Environmental Testing Laboratory S.A.C. | N° 142917 |
| Suelo | F02513-SU01 | FH F2 (C10-C28) | < 3 | mg/kg | 1 200 | No supera | Environmental Testing Laboratory S.A.C. | N° 142917 |
| Suelo | F02513-SU01 | FH F3 (C28-C40) | < 3 | mg/kg | 3 000 | No supera | Environmental Testing Laboratory S.A.C. | N° 142917 |

**Fotografía N° 3.** Toma de muestra de suelo en el punto F02513-SU01, ubicado a 3 m aproximadamente del Pozo A10611.

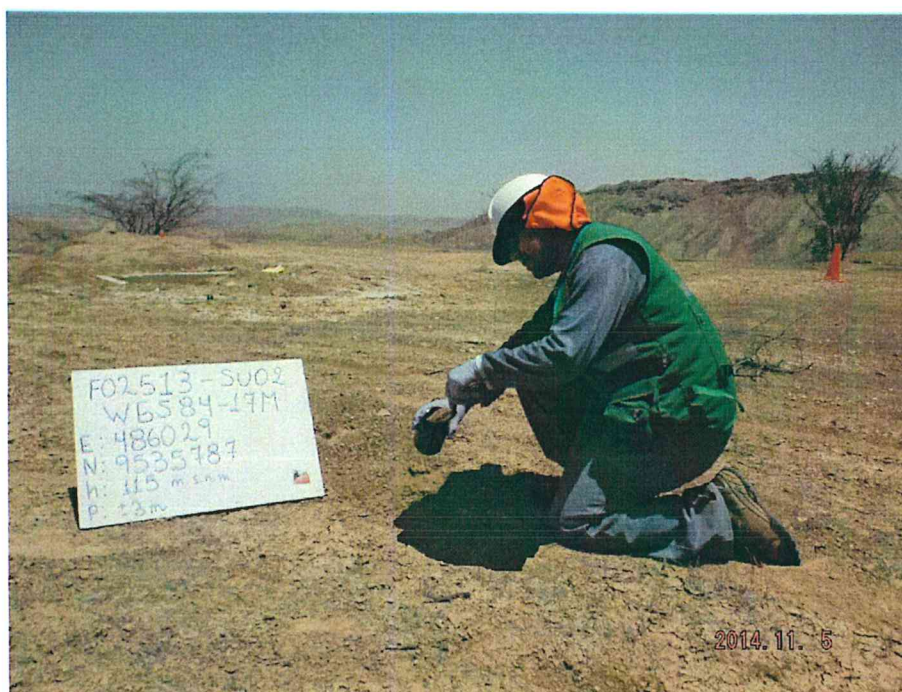
| Matriz | Código del punto de muestreo | Parámetros analizados | Descripción | WGS 84 ZONA 17M | |
|---|---|---|---|---|---|
| Suelo | F02513 -SU02 | F1 (C5-C10)*<br>F2 (C10-C28)<br>F3 (C28-C40) | Muestra de suelo puntual a 6 m al este del pozo con suelo de textura arcillosa arenosa con presencia de grava y sin olor a hidrocarburos. Profundidad de toma de muestra 0,4 m de la superficie del suelo. | 486029 | 9535787 |

| Matriz | Código de muestra | Parámetros analizados | Resultado | Unidad | ECA o norma referencial | % que se encuentra por encima del ECA o norma referencial | Laboratorio | Número de informe de ensayo de laboratorio |
|---|---|---|---|---|---|---|---|---|
| Suelo | F02513-SU02 | FH F1 (C5-C10)* | < 0,6 | mg/kg | 200 | No supera | Environmental Testing Laboratory S.A.C. | N° 142917 |
| Suelo | F02513-SU02 | FH F2 (C10-C28) | 862 | mg/kg | 1 200 | No supera | Environmental Testing Laboratory S.A.C. | N° 142917 |
| Suelo | F02513-SU02 | FH F3 (C28-C40) | 14 | mg/kg | 3 000 | No supera | Environmental Testing Laboratory S.A.C. | N° 142917 |

**Fotografía N° 4.** Toma de muestra de suelo en el punto F02513-SU02, ubicado a 6 m aproximadamente del Pozo A10611.

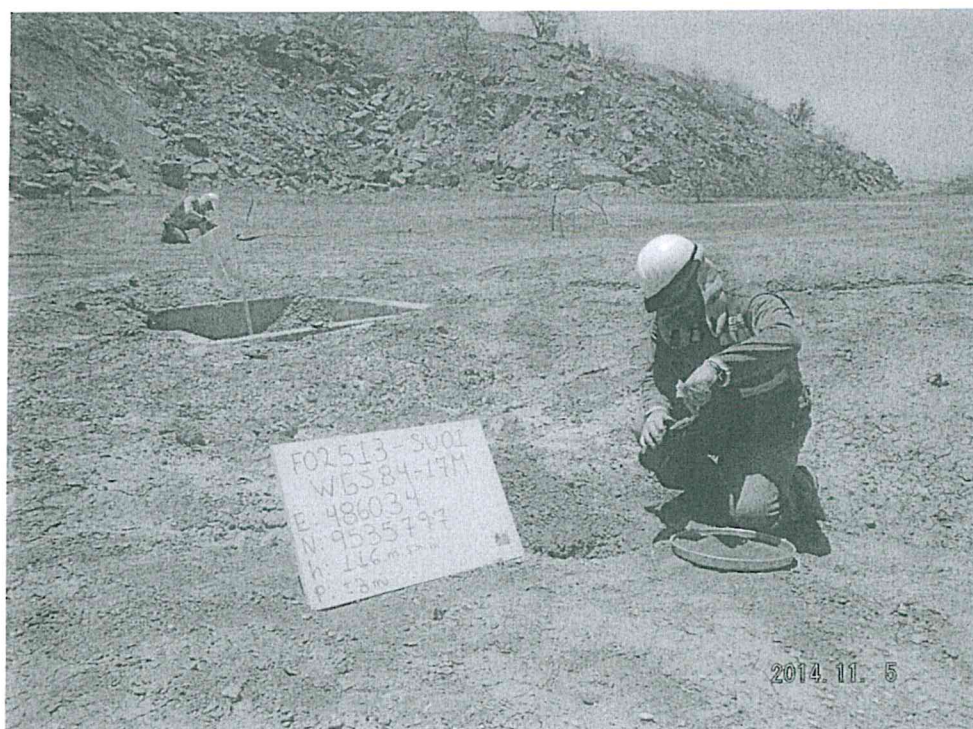
Fotografía N° 1. Toma de muestra de suelo en el punto F02513-SU01, ubicado a 3 m aproximadamente del Pozo P10611

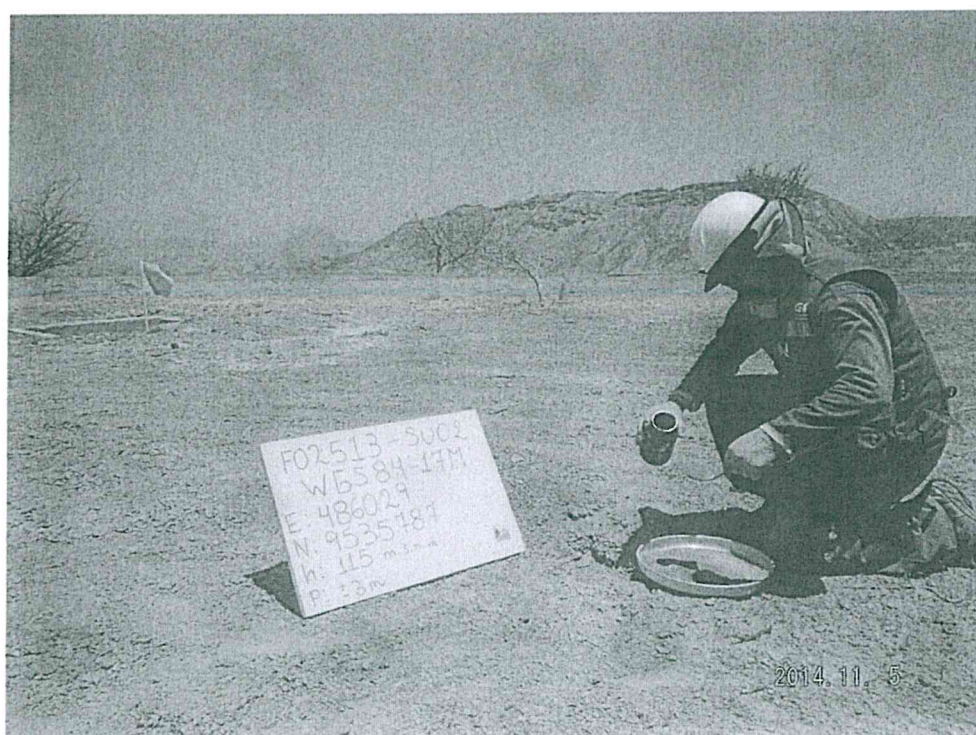
Fotografía N° 2. Toma de muestra de suelo en el punto F02513-SU02, ubicado a 6 m aproximadamente del Pozo P10611

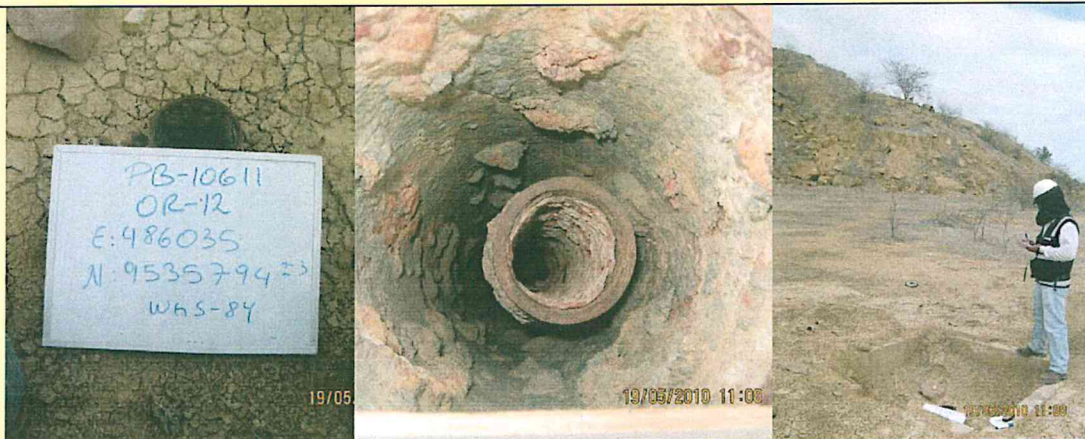
**3. REGISTRO FOTOGRÁFICO**

Se identificó pozo (APA), según información de la empresa operadora del cual se visualiza la cantina de 1.5 metros de lado, dentro de él se distingue el Casing evidenciándose al interior y exterior la oxidación de éste, no se percibió fluido al interior del mismo. No se aprecia derrames o venteos, pero si residuos sólidos (tapones de polietileno, madera y trozos pequeños de concreto). alrededor del pozo identificado.

Inadecuado abandono del pozo
