**INFORME N° 584 -2013 -OEFA/DE-SDCA**

ASUNTO : Informe de monitoreo ambiental – Centro poblado La Vuelta, distrito de Calango, provincia de Cañete, departamento de Lima, realizado el 23 de agosto del 2013.

Por medio del presente me dirijo a usted, para remitir el informe monitoreo ambiental realizado en el centro poblado La Vuelta, distrito Calango, provincia de Cañete, departamento de Lima, atención a la emergencia ambiental por derrame de aceite dieléctrico, realizado el 23 de agosto del 2013.

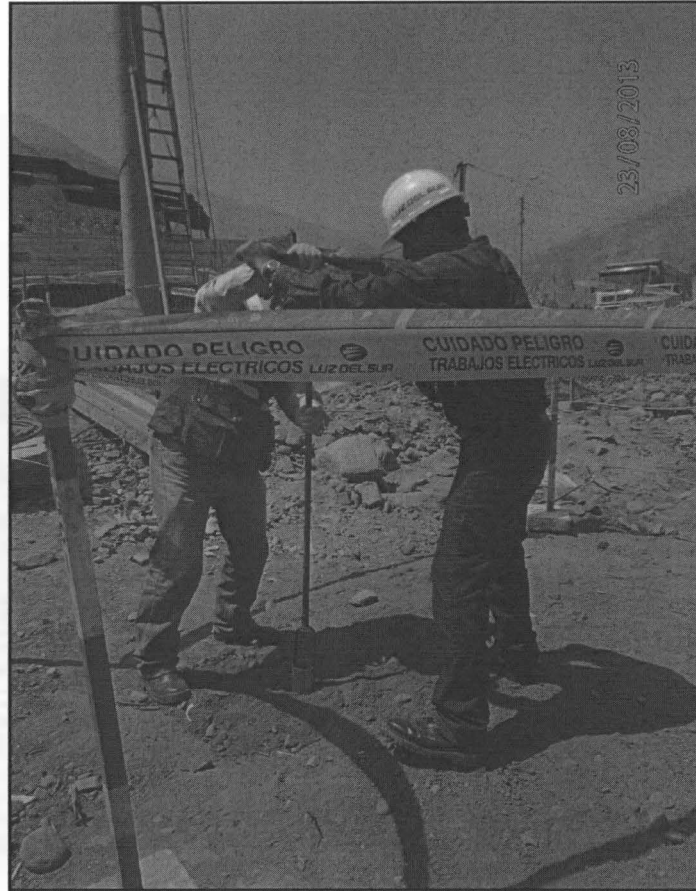
Foto 1: Área delimitada donde ocurrió el incidente.

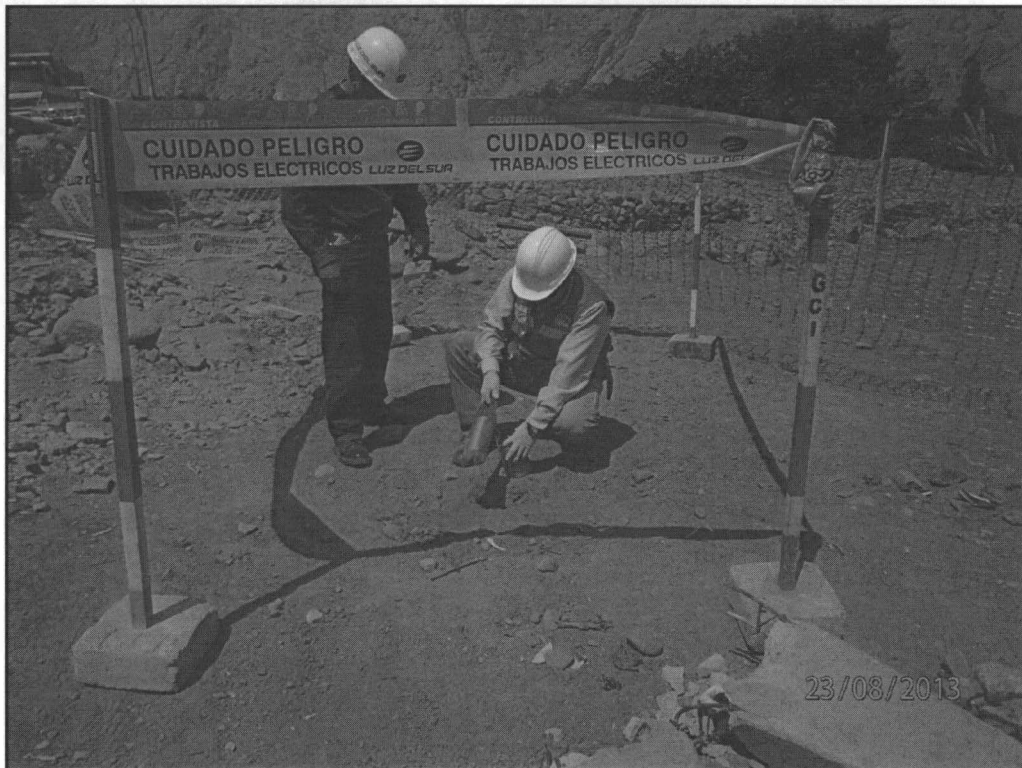
Los valores de concentración de aceites y grasas del punto Calango 1 supera el valor del punto Calango 2, punto establecido como blanco.

Foto 2: Punto de monitoreo Calango 1.

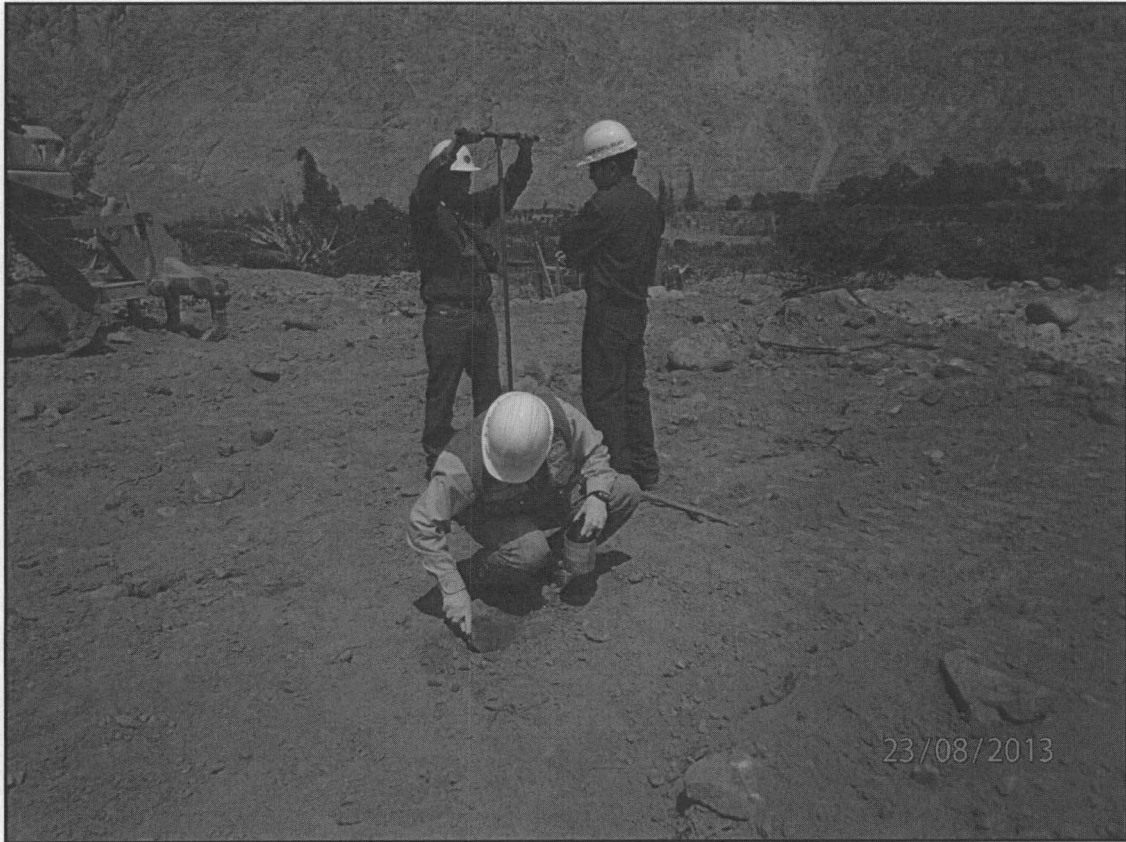
Foto 3: Punto de monitoreo Calango 2.

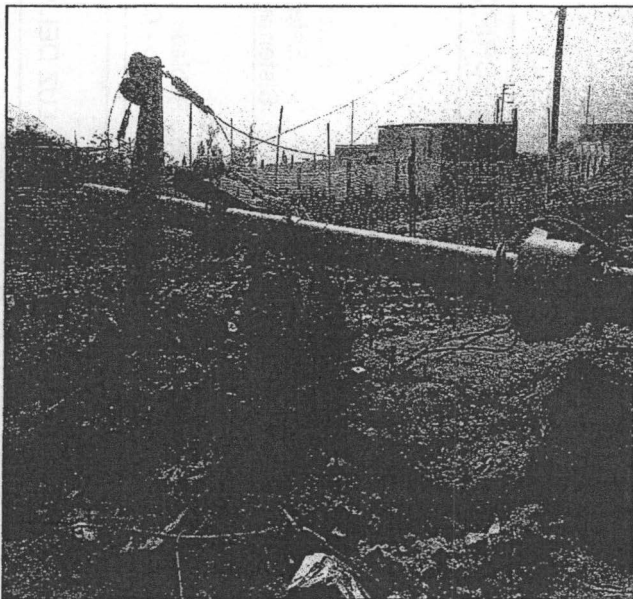
Fotografía N° 1:
Identificación de derrame de aceite dieléctrico no contaminado en la SAM 20555

4.- ACCIONES CORRECTIVAS (para corregir y/o evitar el evento descrito y sus consecuencias)			
Medidas a adoptar:			
1. Cambio de transformador de 50 Kva.

2. Se llevó el transformador cambiado a taller para su mantenimiento respectivo.			
3.			
5.- EMPRESA PRESTADORA DE SERVICIOS DE RESIDUOS SÓLIDOS (TRANSPORTE Y DISPOSICIÓN FINAL)			
--

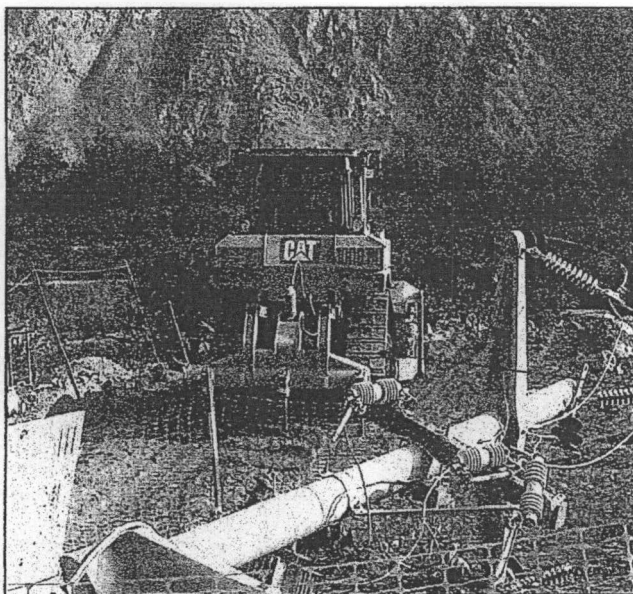
Fotografía N° 2:
Máquina retroexcavadora de color amarillo que se encontró junto a poste derribado.

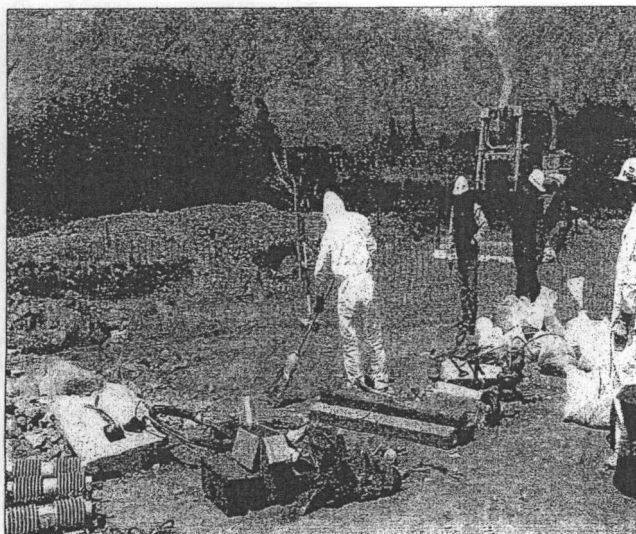
Fotografía N° 3:
Organismo Fiscalizador en coordinación para la extracción de muestras para determinación de la concentración de PCB en suelo afectado.
