**INFORME N° 361 -2013-OEFA/DE**

ASUNTO : Evaluación de Línea de Base de Disposición Final inadecuada de Residuos Sólidos en el distrito de Pachacamac, departamento de Lima.

FECHA : San Isidro, 07 AGO. 2013

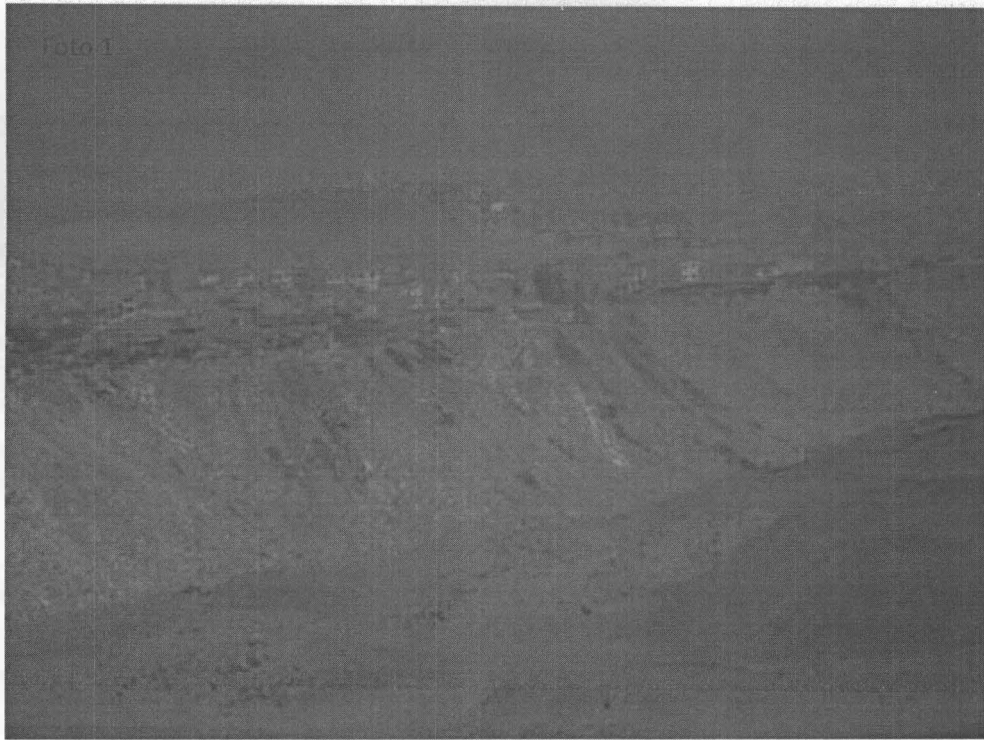
Fotografía N° 1. Evidencia de la magnitud del botadero de residuos sólidos, sobre la ex cantera arenera "La Molina", en el punto georeferenciado N° 1, del Cuadro N°1. Coordenadas UTM WGS 84 (18L 0295073E 8663427N)

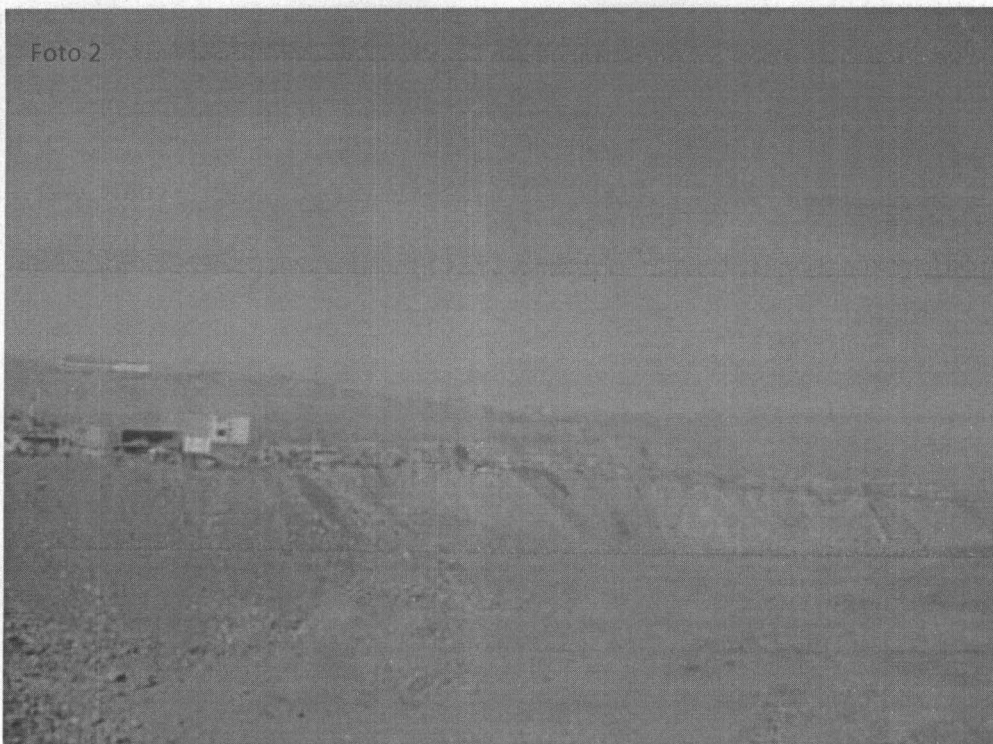
Fotografía N° 2. Evidencia del grado de avance del botadero de residuos sólidos, sobre la ex cantera arenera "La Molina", en el punto georeferenciado N° 1, del Cuadro N°1. Coordenadas UTM WGS 84 (18L 0295073E 8663427N)

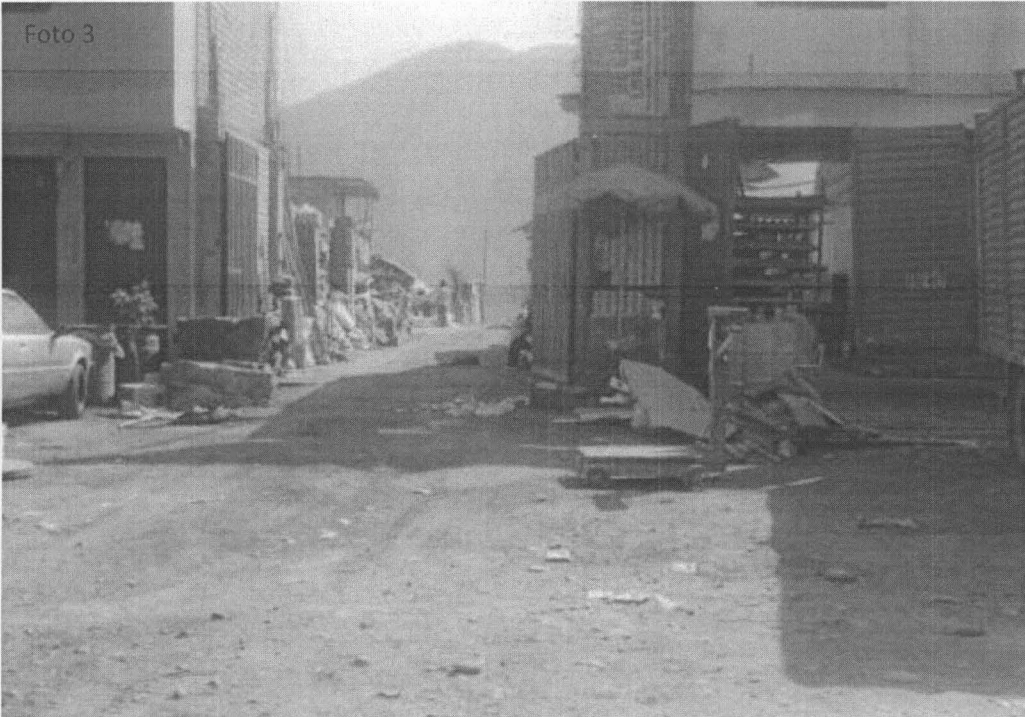
Foto 3

Fotografía N° 3. Evidencia del reciclaje informal de residuos sólidos en las viviendas colindantes con la Avenida La Molina, y la ex cantera Arenera "La Molina" en el punto georeferenciado N° 1, del Cuadro N°1. Coordenadas UTM WGS 84 (18L 0295073E 8663427N)

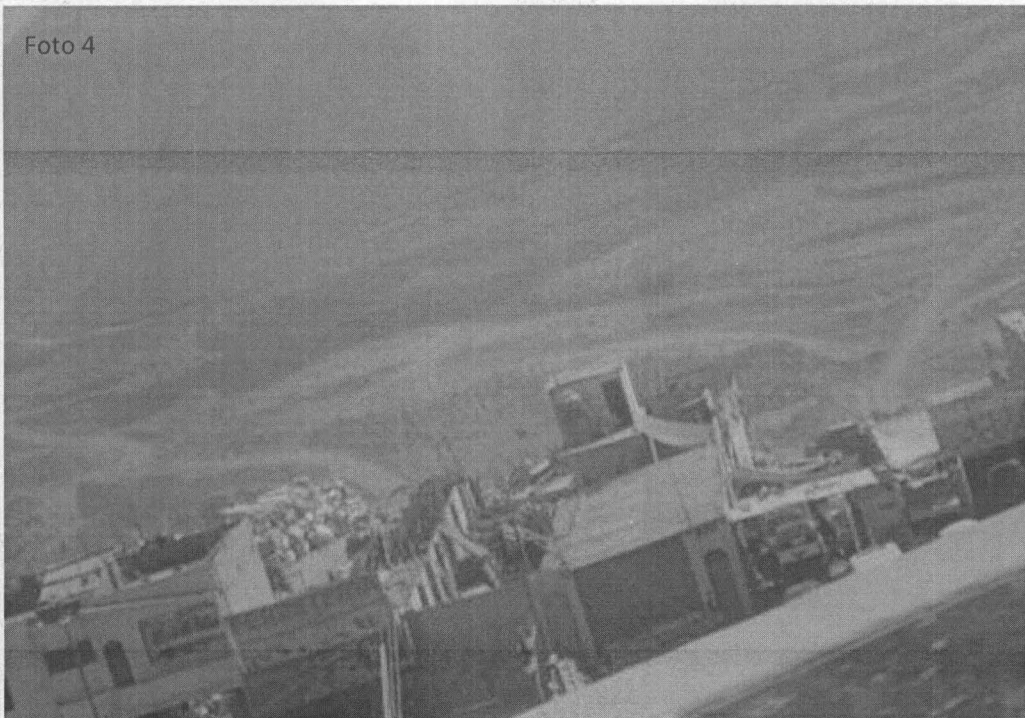
Foto 4

Fotografía N° 4. Vista de la parte posterior de las viviendas colindantes con la Avenida La Molina, y la ex cantera Arenera "La Molina" donde se realiza el reciclaje informal de residuos sólidos, en el punto georeferenciado N° 1, del Cuadro N°1. Coordenadas UTM WGS 84 (18L 0295073E 8663427N)

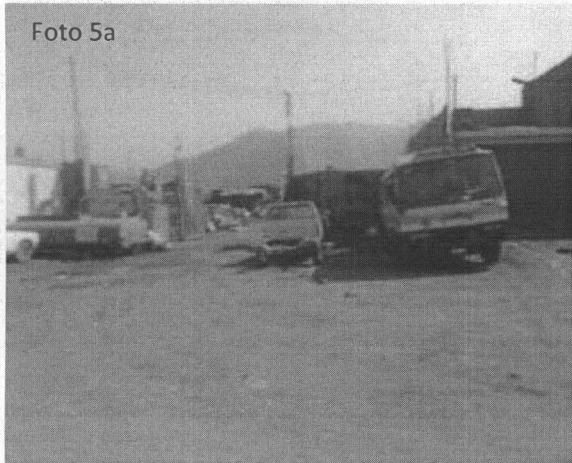
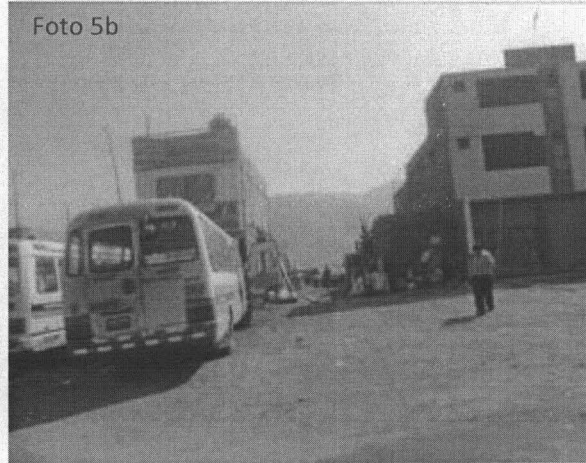
Fotografías N° 5a y 5b. Vistas de pasajes ubicados en las viviendas colindantes con la Avenida La Molina, y la ex cantera Arenera "La Molina"; por dichos pasajes ingresan volquetes cargados de residuos a descargar al botadero, en el punto georeferenciado N° 1, del Cuadro N°1. Coordenadas UTM WGS 84 (18L 0295073E 8663427N)

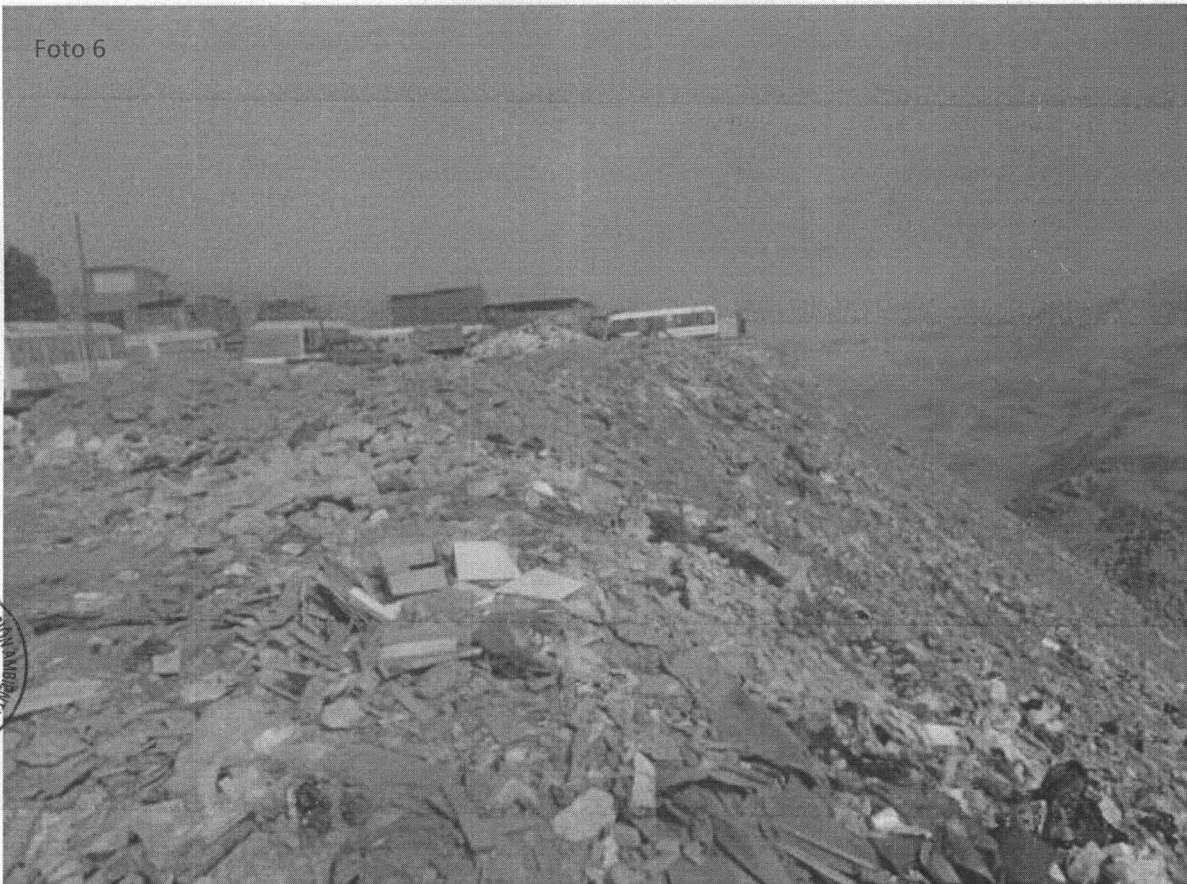
Foto 6

Fotografía N° 6. Evidencia del desnivel de la superficie formado en el botadero de residuos sólidos, sobre la ex cantera arenera "La Molina", en el punto georeferenciado N° 2, del Cuadro N°1. Coordenadas UTM WGS 84 (18L 0295439E 8663549N)

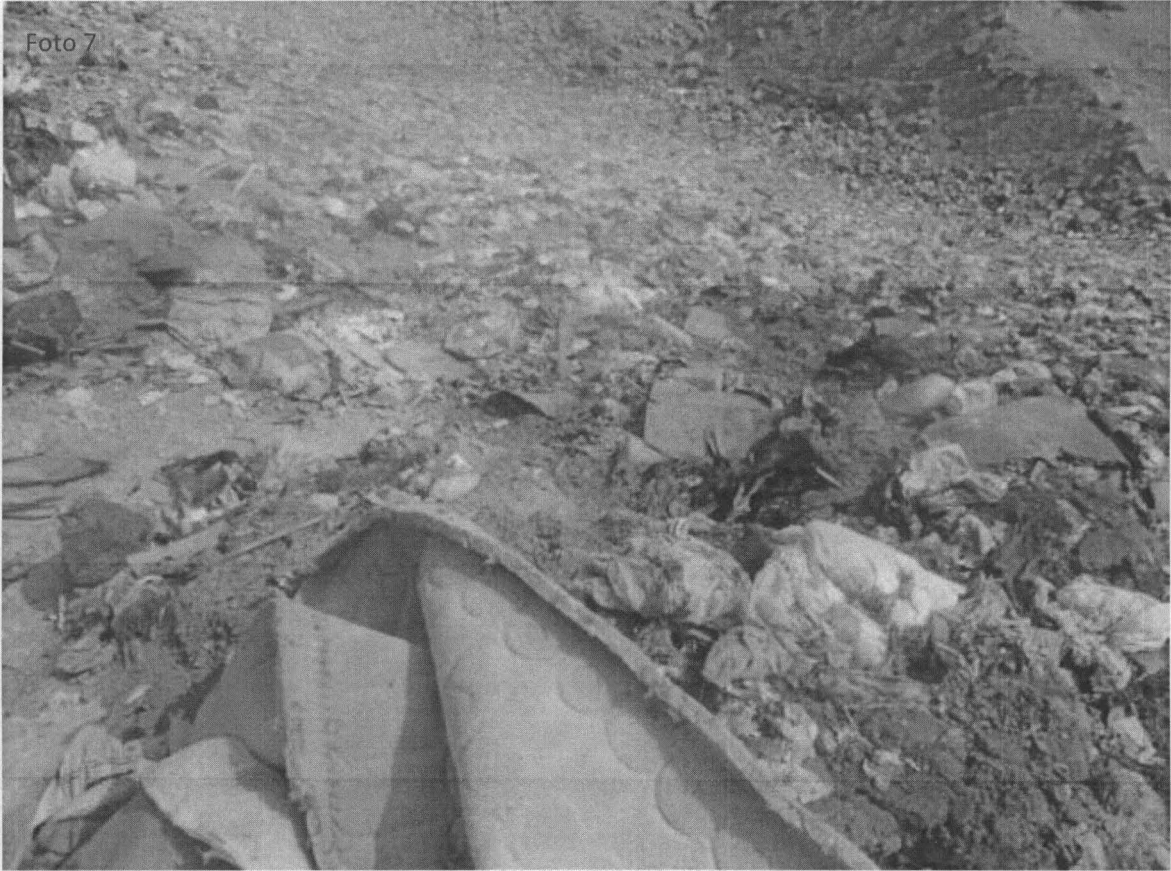
Foto 7

Fotografía N° 7. Evidencia de la magnitud del botadero de residuos sólidos, sobre la ex cantera arenera "La Molina", en el punto georeferenciado N° 2, del Cuadro N°1. Coordenadas UTM WGS 84 (18L 0295439E 8663549N)

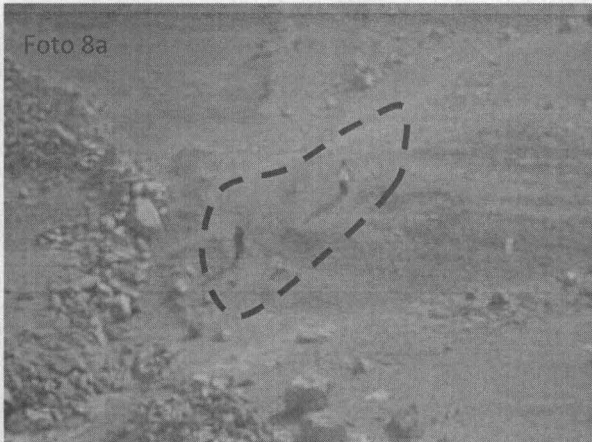
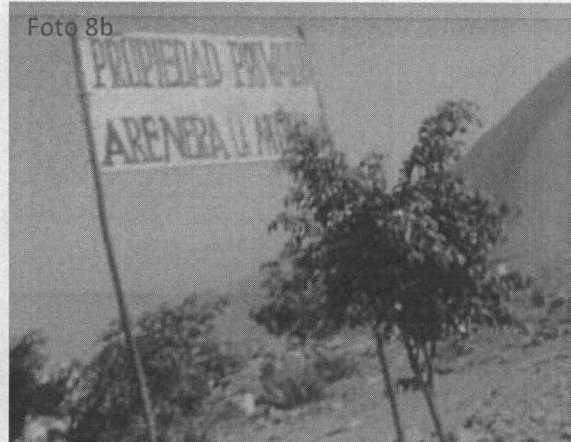
Fotografías N° 8a y 8b. Evidencias de la presencia de recicladores en el fondo de la cantera y antigua señalización que identifica el lugar, en el punto georeferenciado N° 2, del Cuadro N°1. Coordenadas UTM WGS 84 (18L 0295439E 8663549N)

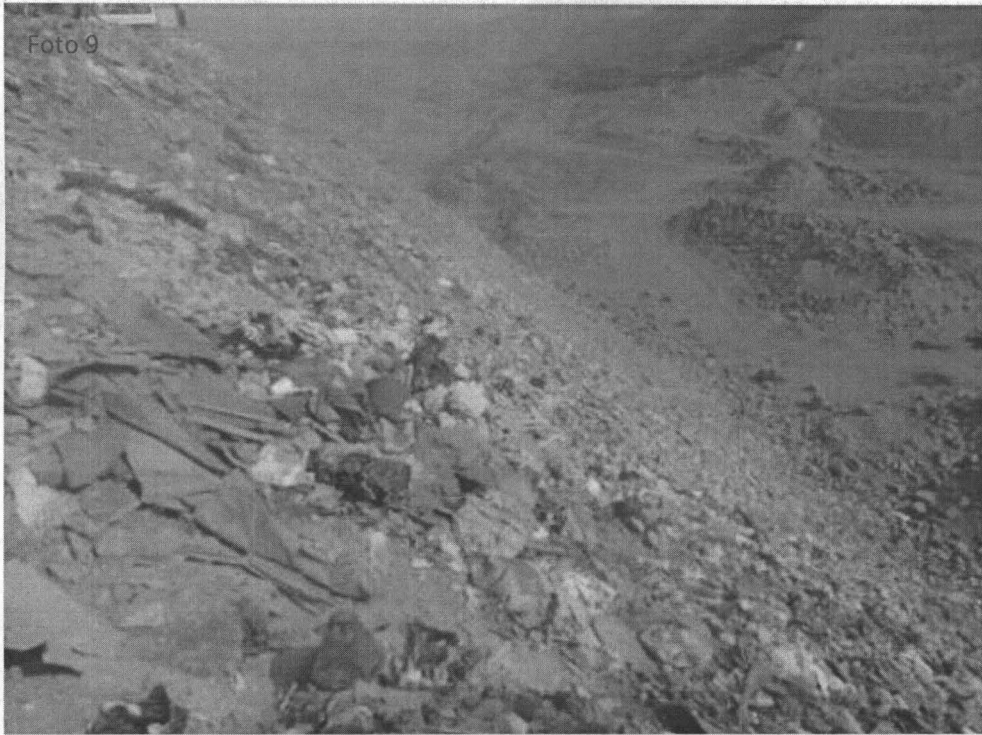
Foto 9

Fotografía N° 9. Evidencias de la magnitud del botadero de residuos sólidos, sobre la ex cantera arenera "La Molina", en el punto georeferenciado N° 3, del Cuadro N°1. Coordenadas UTM WGS 84 (18L 0295514E 8663703N)

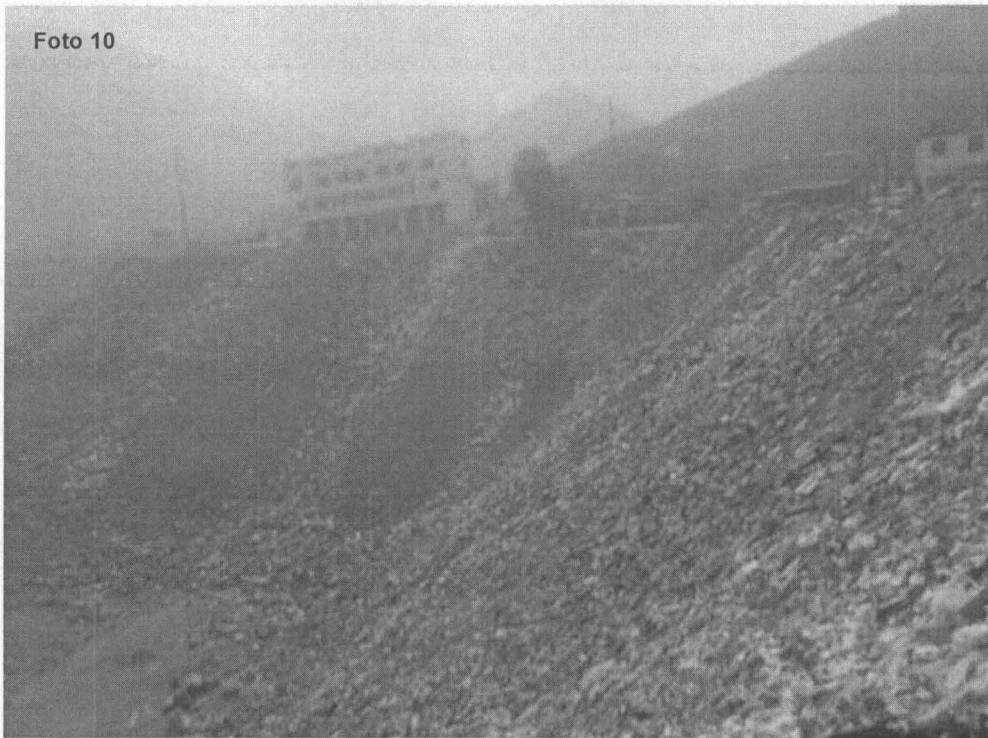
Foto 10

Fotografía N° 10. Evidencias de la magnitud del botadero de residuos sólidos, en los bordes de la ex cantera arenera "La Molina", en el punto georeferenciado N° 3, del Cuadro N°1. Coordenadas UTM WGS 84 (18L 0295514E 8663703N)

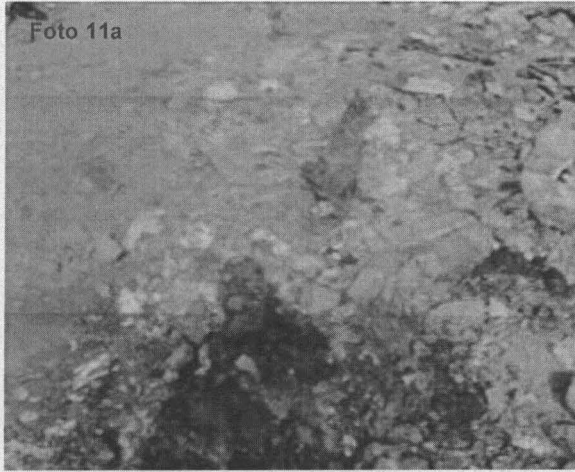
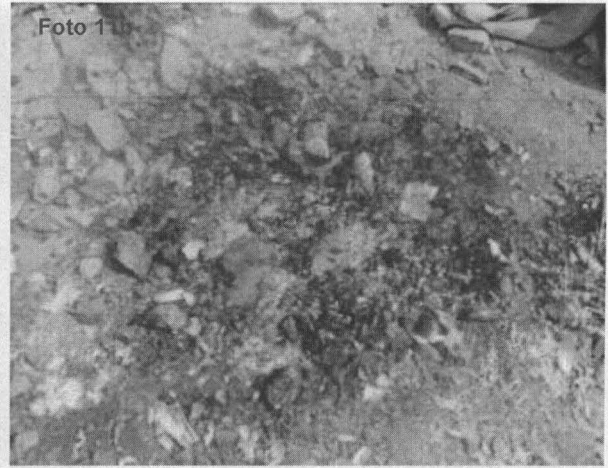
Fotografías N° 11a y 11b. Evidencias de quema de basura a cielo abierto, en los bordes superiores de la ex cantera arenera "La Molina", en el punto georeferenciado N° 3, del Cuadro N°1. Coordenadas UTM WGS 84 (18L 0295514E 8663703N)

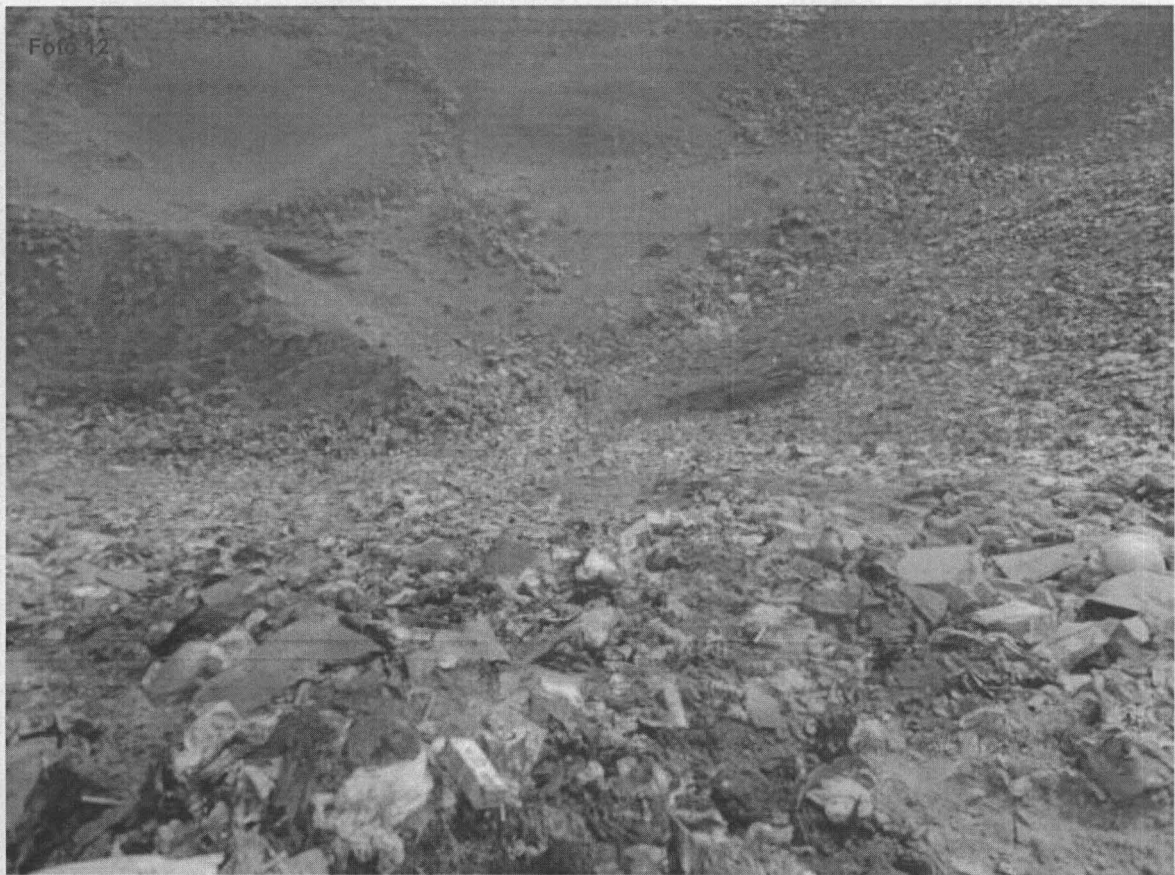
Fotografía N° 12. Evidencias de la magnitud del botadero de residuos sólidos, en los bordes de la ex cantera arenera "La Molina", en el punto georeferenciado N° 4, del Cuadro N°1. Coordenadas UTM WGS 84 (18L 0295490E 8663879N)

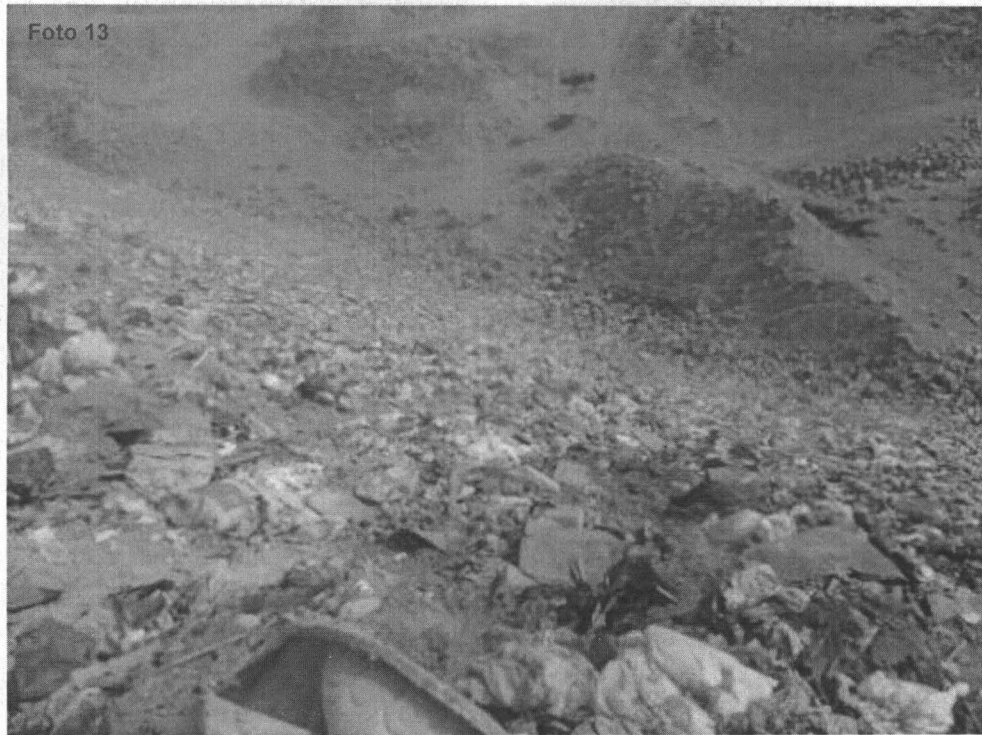
Fotografía N° 13. Evidencias de la magnitud de la profundidad del botadero de residuos sólidos, en la ex cantera arenera "La Molina", en el punto georeferenciado N° 4, del Cuadro N°1. Coordenadas UTM WGS 84 (18L 0295490E 8663879N)

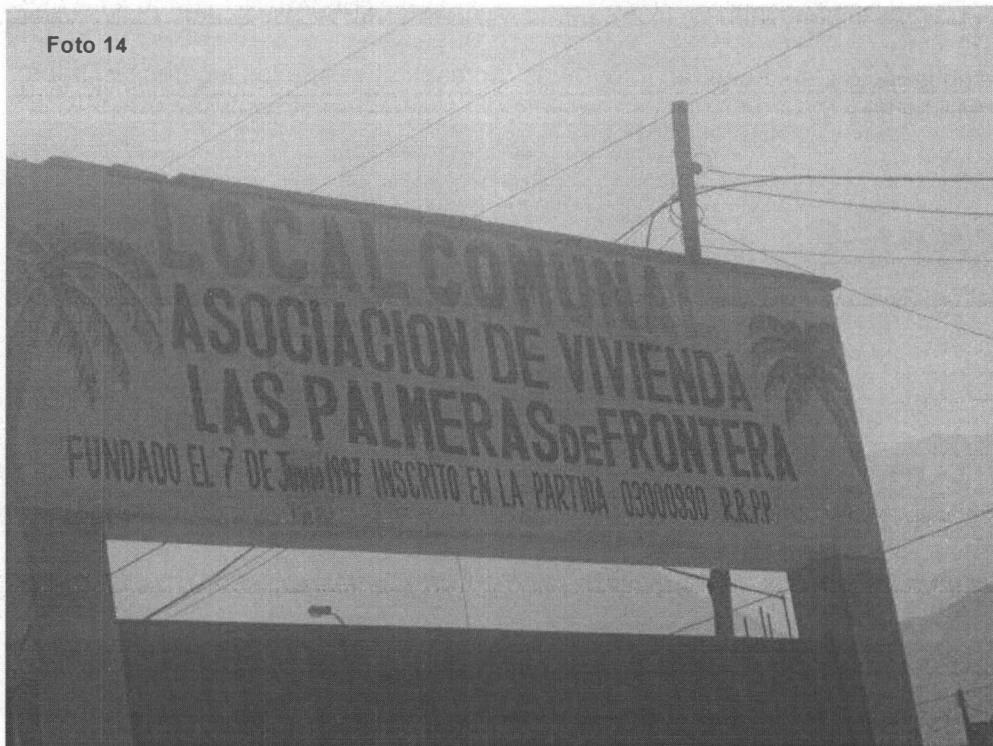
Fotografía N° 14. Evidencias de paneles que identifican el lugar, en la ex cantera arenera "La Molina", en el punto georeferenciado N° 4, del Cuadro N°1. Coordenadas UTM WGS 84 (18L 0295490E 8663879N)

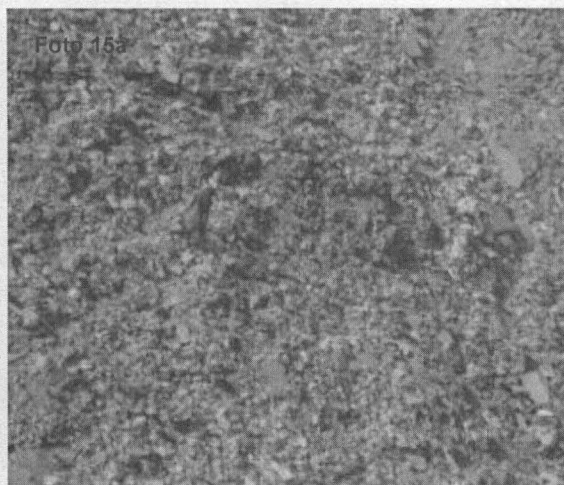
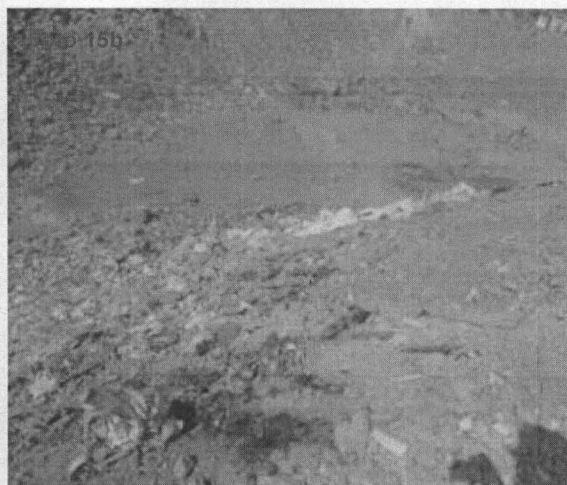
Fotografías N° 15a y 15b. Evidencias de la magnitud de la extensión y profundidad del botadero de residuos sólidos de construcción, en el punto georeferenciado N° 1, del Cuadro N° 2. Coordenadas UTM WGS 84 (18L 0295355E 8662576N)

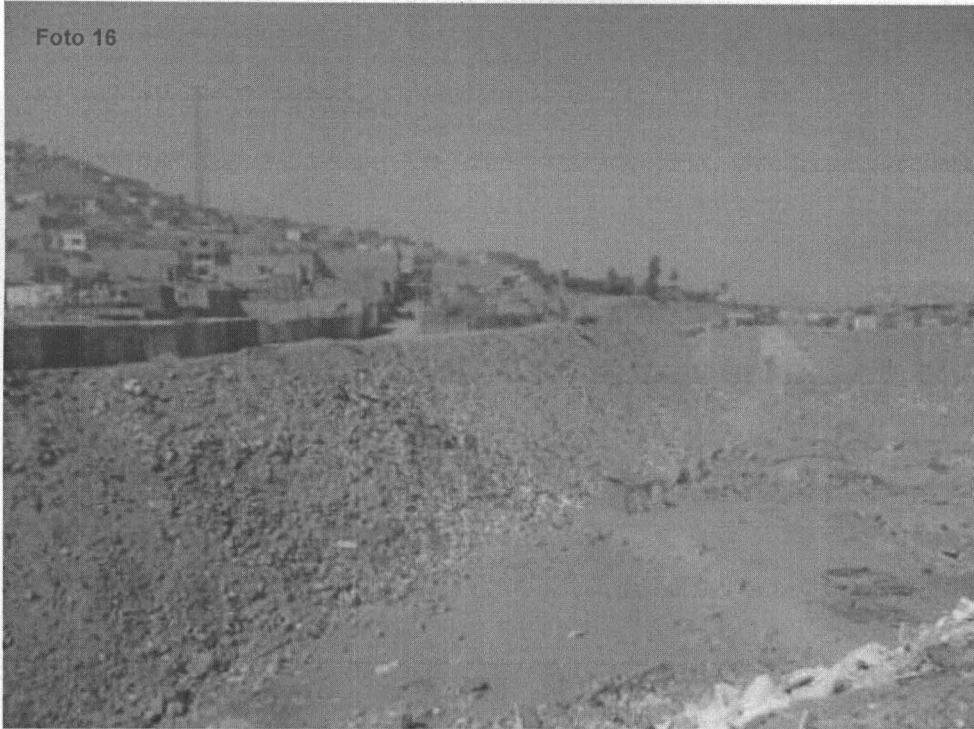
Foto 16

Fotografía N° 16. Evidencia de la magnitud del botadero de residuos y su cercanía con las viviendas urbano marginales, en el punto georeferenciado N° 2, del Cuadro N° 2. Coordenadas UTM WGS 84 (18L 0295383E 8662521N)

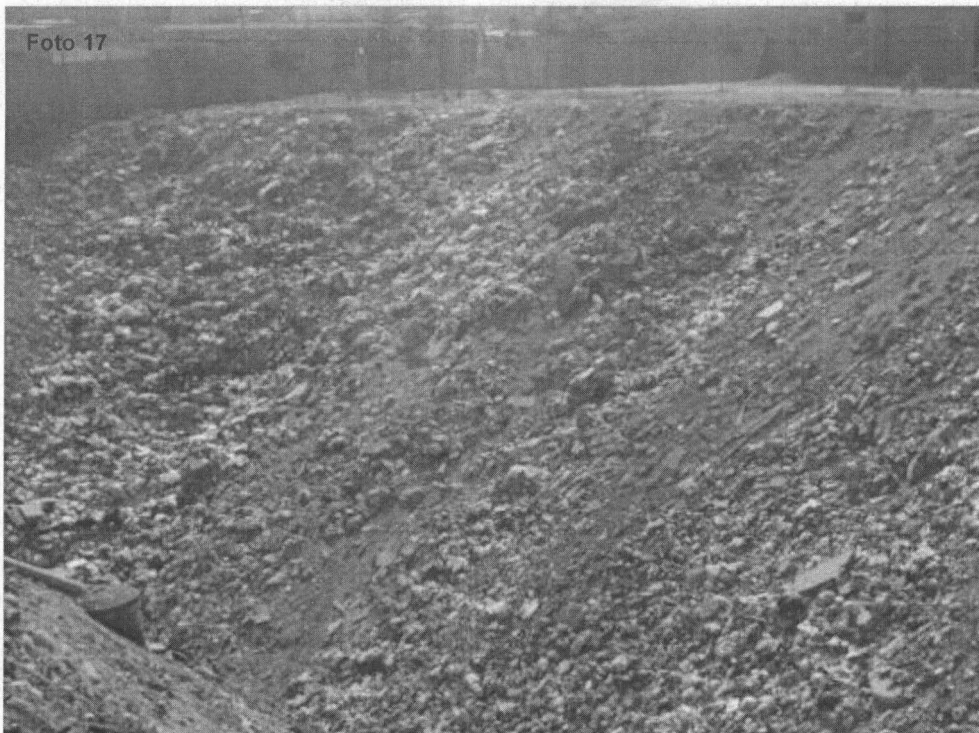
Foto 17

Fotografía N° 17. Evidencia de la magnitud del botadero de residuos y su cercanía con las viviendas urbano marginales, en el punto georeferenciado N° 2, del Cuadro N° 2. Coordenadas UTM WGS 84 (18L 0295383E 8662521N)

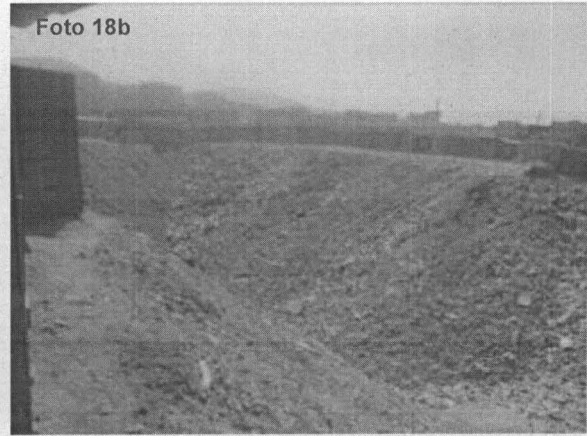
Fotografías N° 18a y 18b. Evidencias de la magnitud de la extensión y profundidad del botadero de residuos sólidos de construcción, en el punto georeferenciado N° 3, del Cuadro N° 2. Coordenadas UTM WGS 84 (18L 0295275E 8662491N)

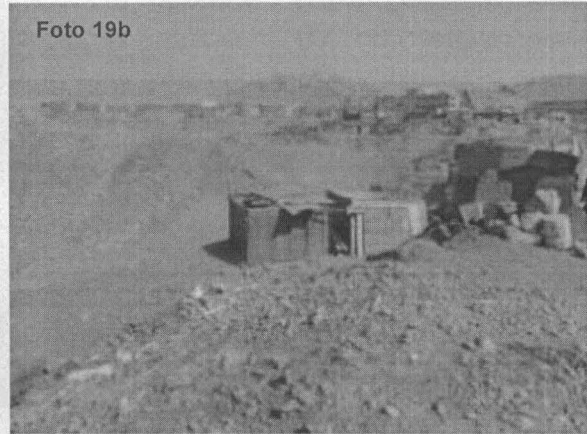
Fotografías N° 19a y 19b. Evidencias de la magnitud de la extensión y profundidad del botadero de residuos sólidos de construcción, en el punto georeferenciado N° 3, del Cuadro N° 2. Coordenadas UTM WGS 84 (18L 0295275E 8662491N)

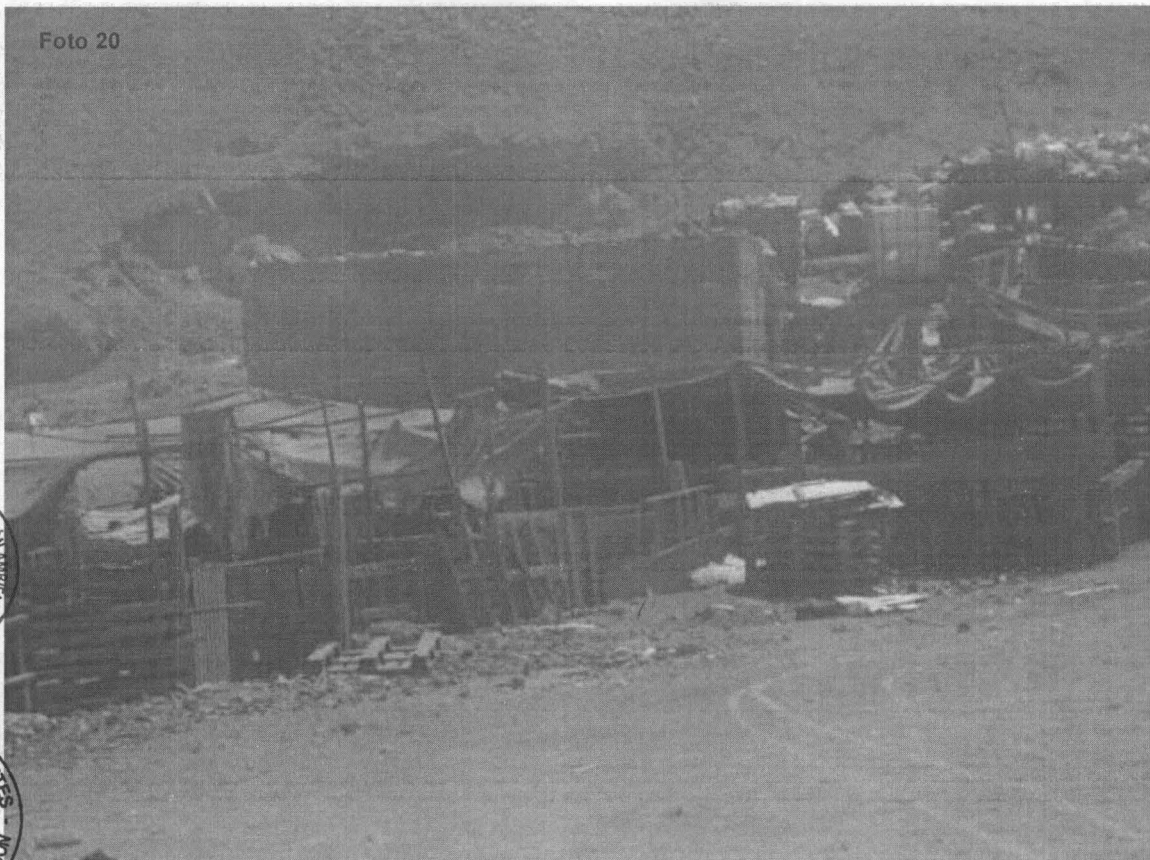
Foto 20

Se constató, la existencia de una zona de grandes dimensiones 11 000 m<sup>2</sup>, aproximadamente, de lotes de terrenos y parcelas destinadas a la crianza informal de cerdos, se ubica a 1100 metros de distancia de la zona de Vivienda Huertos de Manchay Sector "R" y Asociación de Vivienda Agroindustrial La Unión, conforme a la georeferenciación del Cuadro N° 3, La infraestructura de todos los corrales esta improvisado con maderas, cartones, triplay o plásticos rotos o deteriorados; del interior de estos lugares emanan olores nauseabundos intensos y en varios casos se descargan las excretas de los corrales de cerdos directamente a la avenida principal, algunos de los dueños o encargados de los corrales manifiestan desconocer las condiciones de inocuidad como (vacunas, alimentación, higiene, limpieza y desinfección de corrales); se evidenció la preparación de alimentos de cerdos en

Fotografía N° 20. Evidencia del tipo de infraestructura de corrales clandestinos destinados a la crianza de cerdos, en el punto georeferenciado N° 1, del Cuadro N° 3. Coordenadas UTM WGS 84 (18L 0297757E 8661592N)

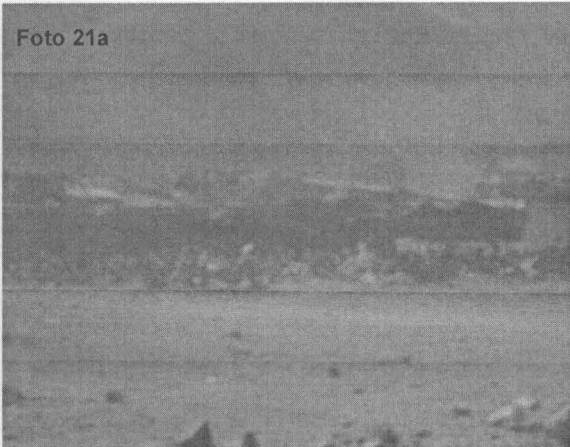
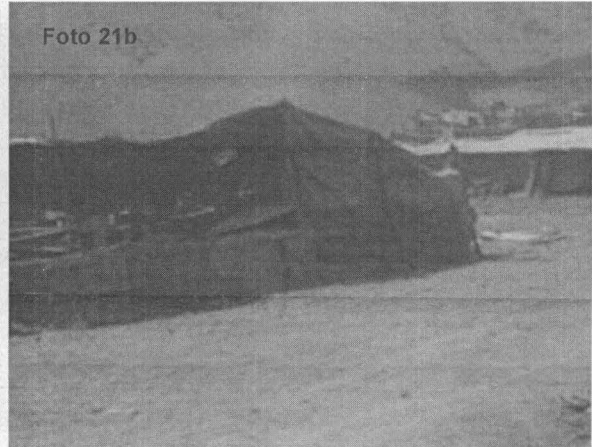
Fotografías N° 21a y 21b. Evidencias de la crianza clandestina de cerdos, en el punto georeferenciado N° 2, del Cuadro N° 3. Coordenadas UTM WGS 84 (18L 0297969E 8661562N)

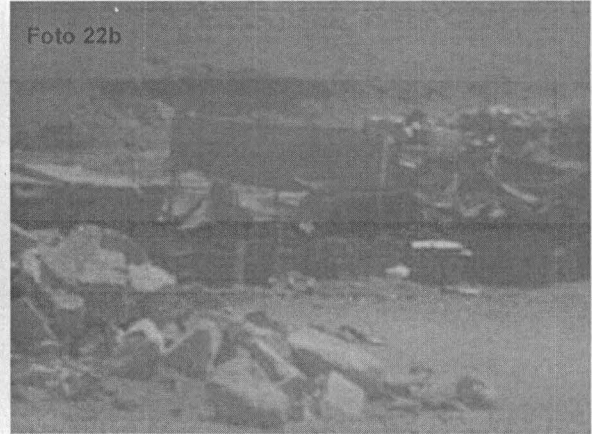
Fotografías N° 22a y 22b. Evidencias de la crianza clandestina de cerdos, en el punto georeferenciado N° 3, del Cuadro N° 3. Coordenadas UTM WGS 84 (18L 0297759E 8661331N)

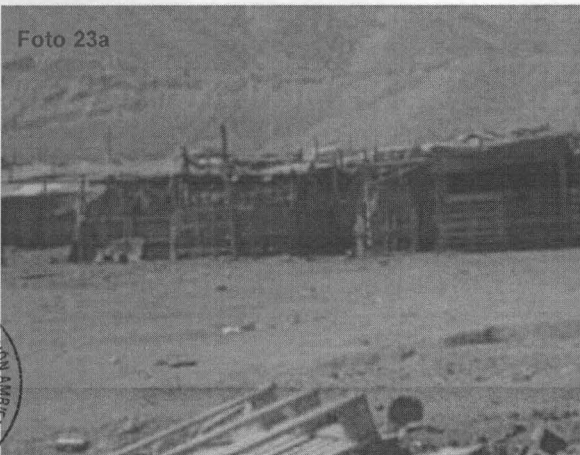
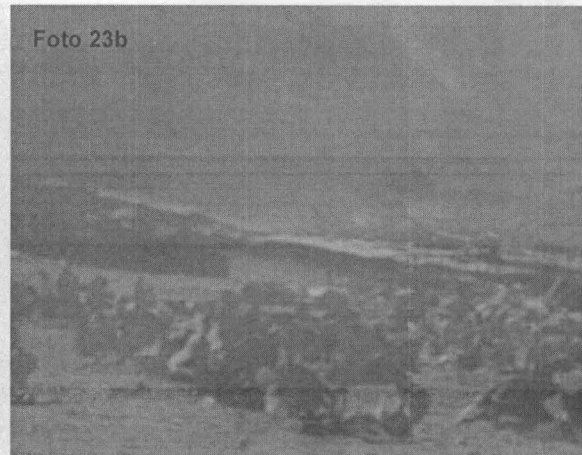
Fotografías N° 23a y 23b. Evidencias de la crianza clandestina de cerdos, en el punto georeferenciado N° 3, del Cuadro N° 3. Coordenadas UTM WGS 84 (18L 0298349E 8661464N)

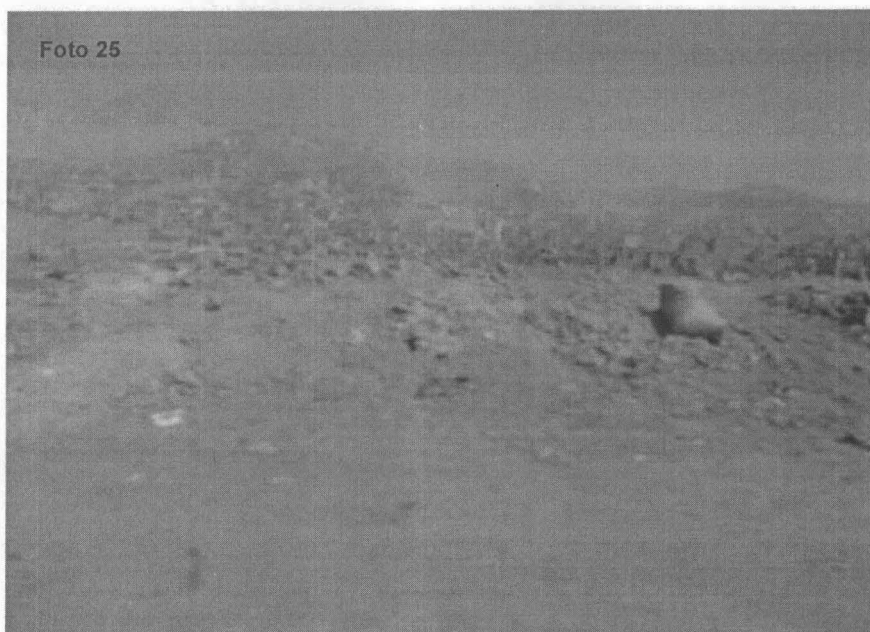
Fotografía N°25. Evidencia de acumulaciones de residuos de construcción en las bermas laterales de la Av. Víctor Malásquez, en el punto georeferenciado N° 1, del Cuadro N° 4. Coordenadas UTM WGS 84 (18L 0295226E 8662284N)

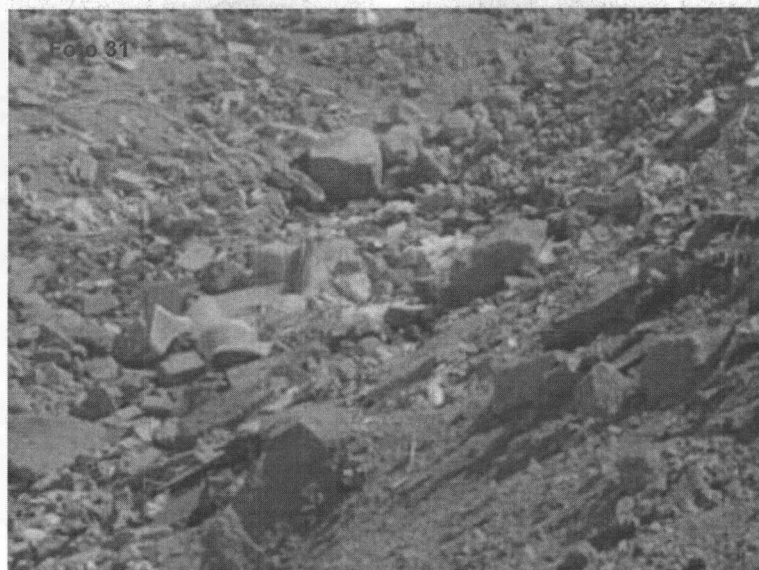
Fotografía N°31. Evidencia de de la magnitud del desnivel formado por acumulaciones de residuos sólidos, en el punto georeferenciado N° 2, del Cuadro N° 4. Coordenadas UTM WGS 84 (18L 0295611E 8661450N)

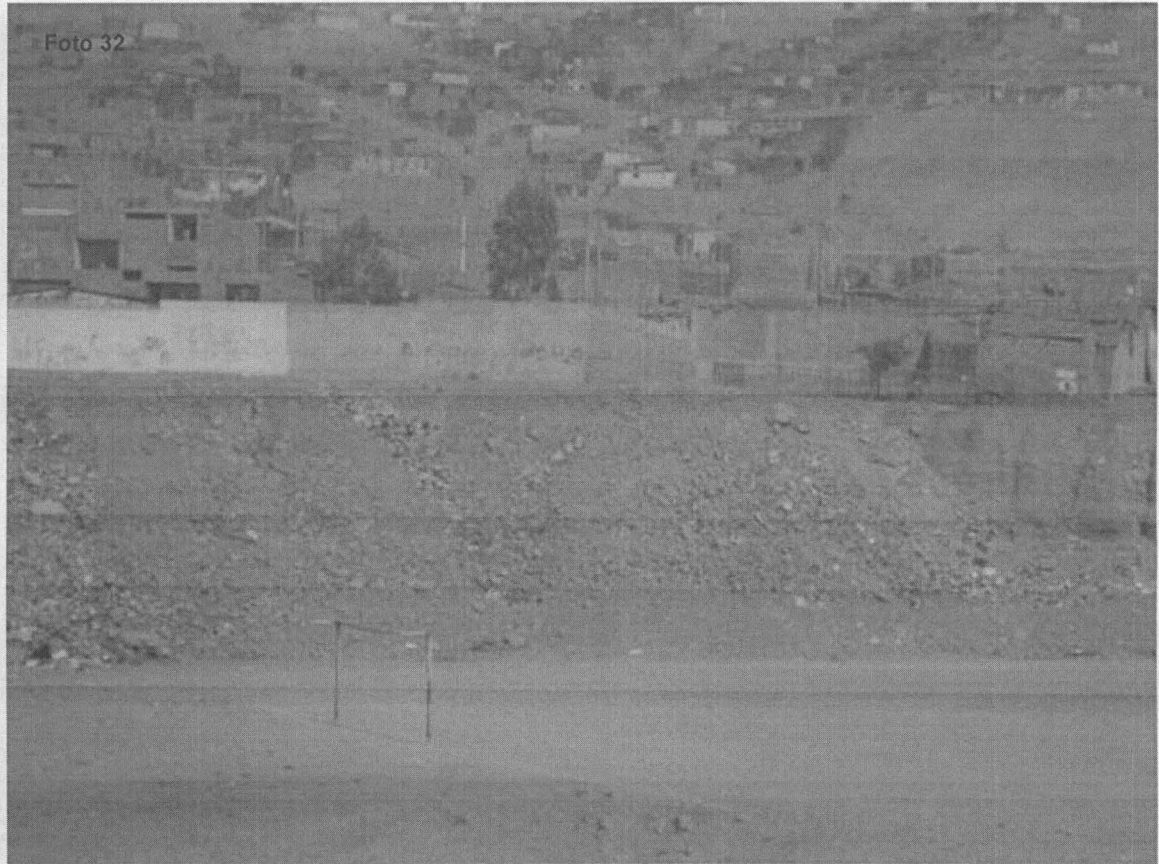
Fotografía N°32. Evidencia de la magnitud del desnivel formado por acumulaciones de residuos sólidos, en el punto georeferenciado N° 3, del Cuadro N° 4. Coordenadas UTM WGS 84 (18L 0295529E 8661352N)

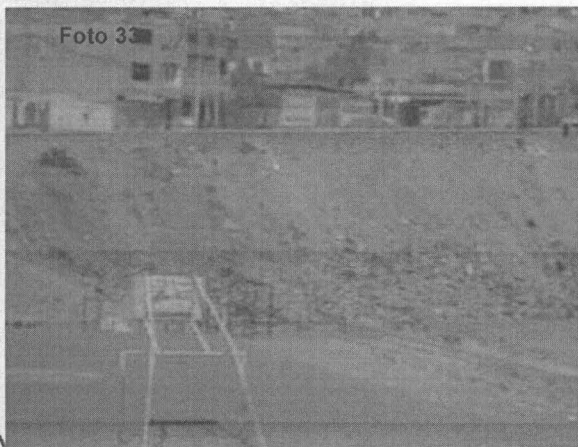
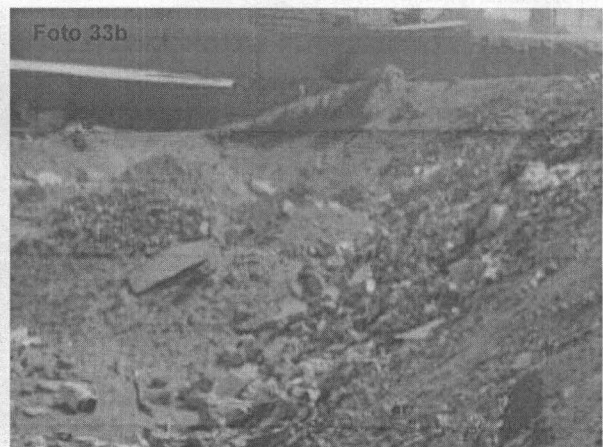
Fotografías N°33a y 33b. Evidencias de la magnitud del punto crítico de residuos sólidos, y su cercanía con las viviendas urbano marginales, en el punto georeferenciado N° 3, del Cuadro N° 4. Coordenadas UTM WGS 84 (18L 0295529E 8661352N)

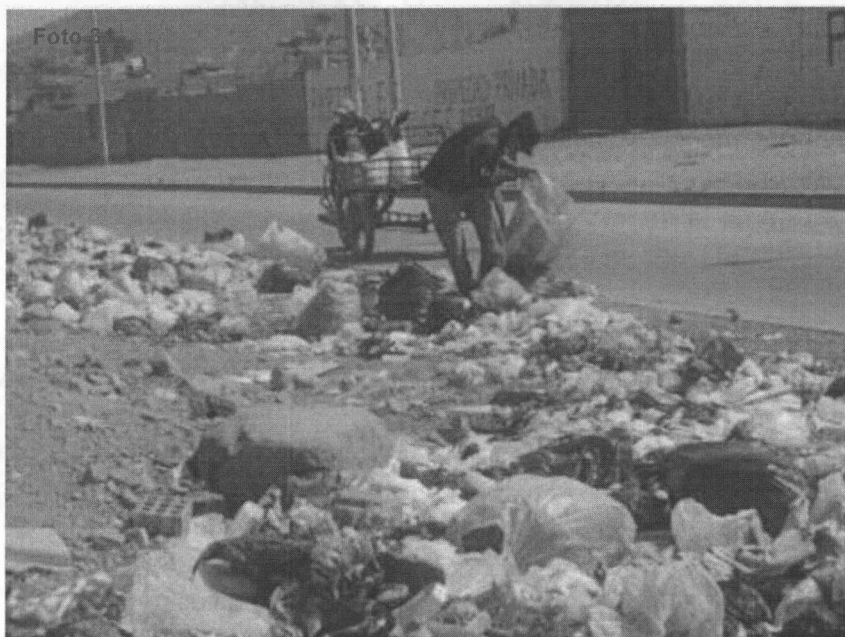
Fotografía N°34. Evidencia de la presencia de recicladores entre la basura, en el punto georeferenciado N° 1, del Cuadro N° 5. Coordenadas UTM WGS 84 (18L 0296517E 8661670N)

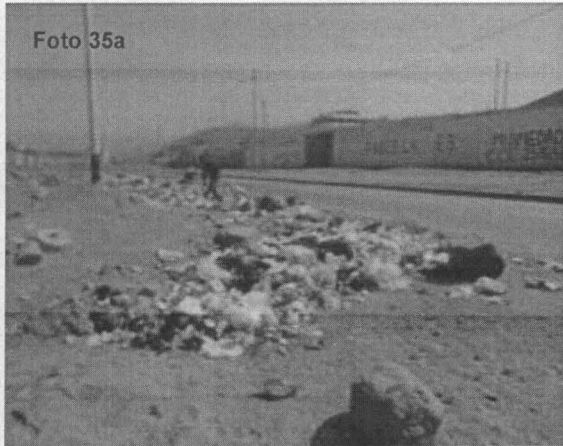
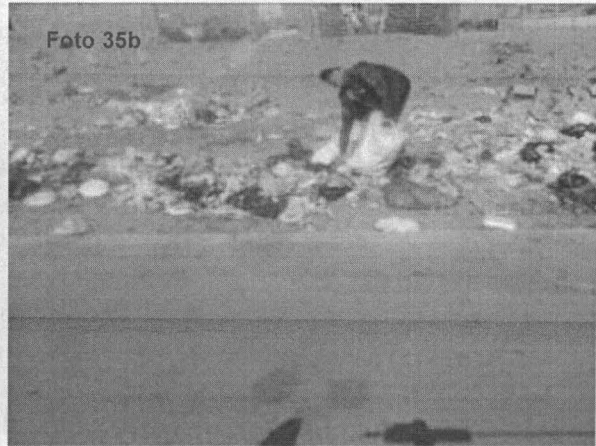
Fotografías N°35a y 35b. Evidencias de la magnitud de la acumulación de residuos sólidos, en el punto georeferenciado N° 1, del Cuadro N° 5. Coordenadas UTM WGS 84 (18L 0296517E 8661670N)

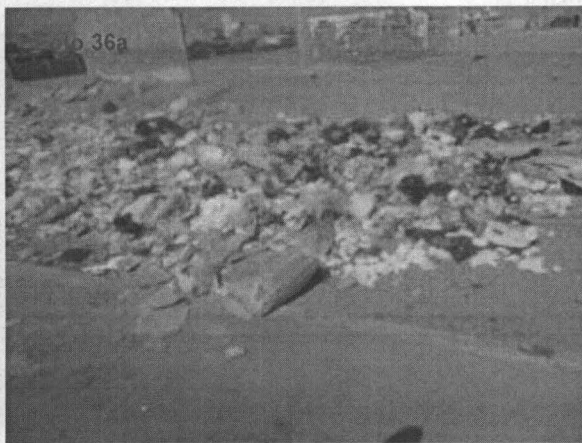
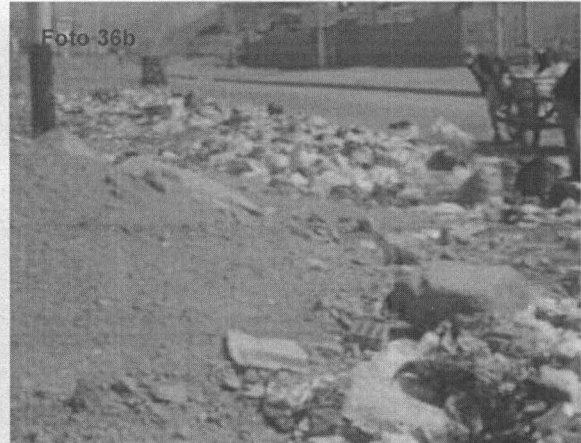
Fotografías N°36a y 36b. Evidencias de la magnitud de la acumulación de residuos sólidos, en el punto georeferenciado N° 2, del Cuadro N° 5. Coordenadas UTM WGS 84 (18L 0296478E 8661680N)

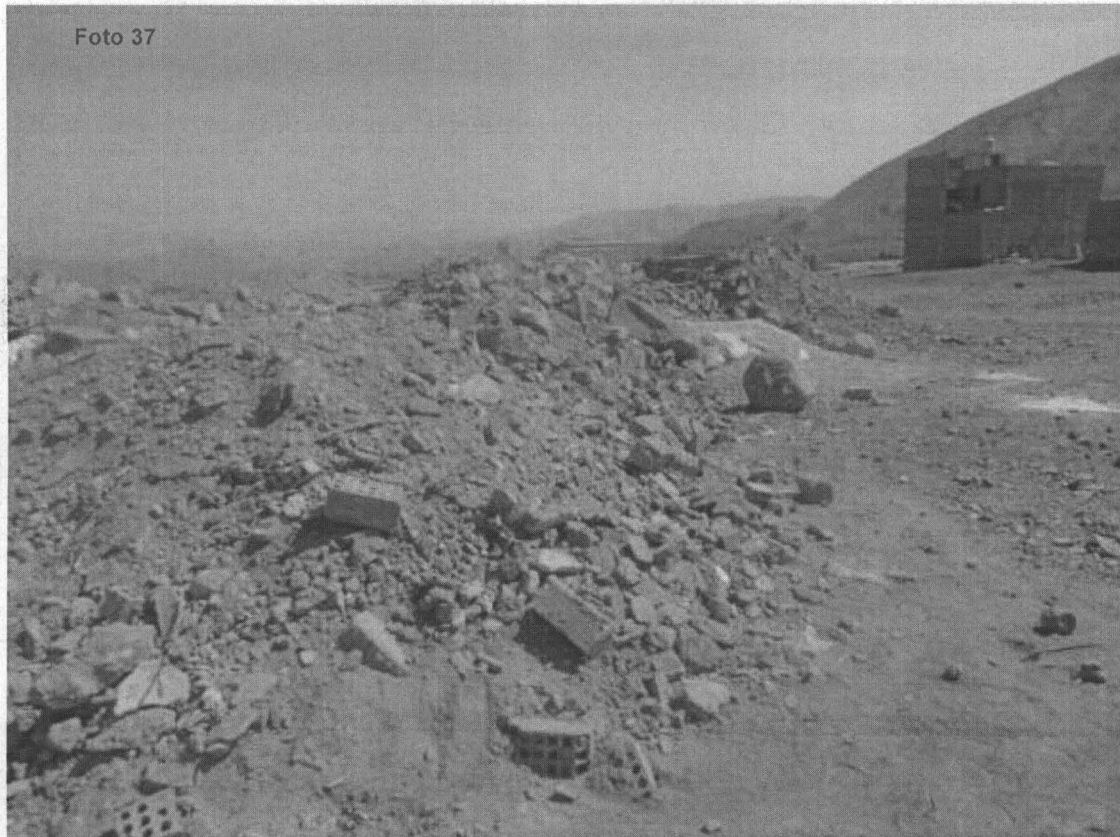
Fotografía N°37. Evidencia de la magnitud de las acumulaciones de residuos de construcción y desmontes, en el punto georeferenciado N° 1, del Cuadro N° 6. Coordenadas UTM WGS 84 (18L 0296737E 8661537N)
