**INFORME N° 361 -2013-OEFA/DE**

ASUNTO : Evaluación de Línea de Base de Disposición Final inadecuada de Residuos Sólidos en el distrito de Pachacamac, departamento de Lima.

FECHA : San Isidro, 07 AGO. 2013

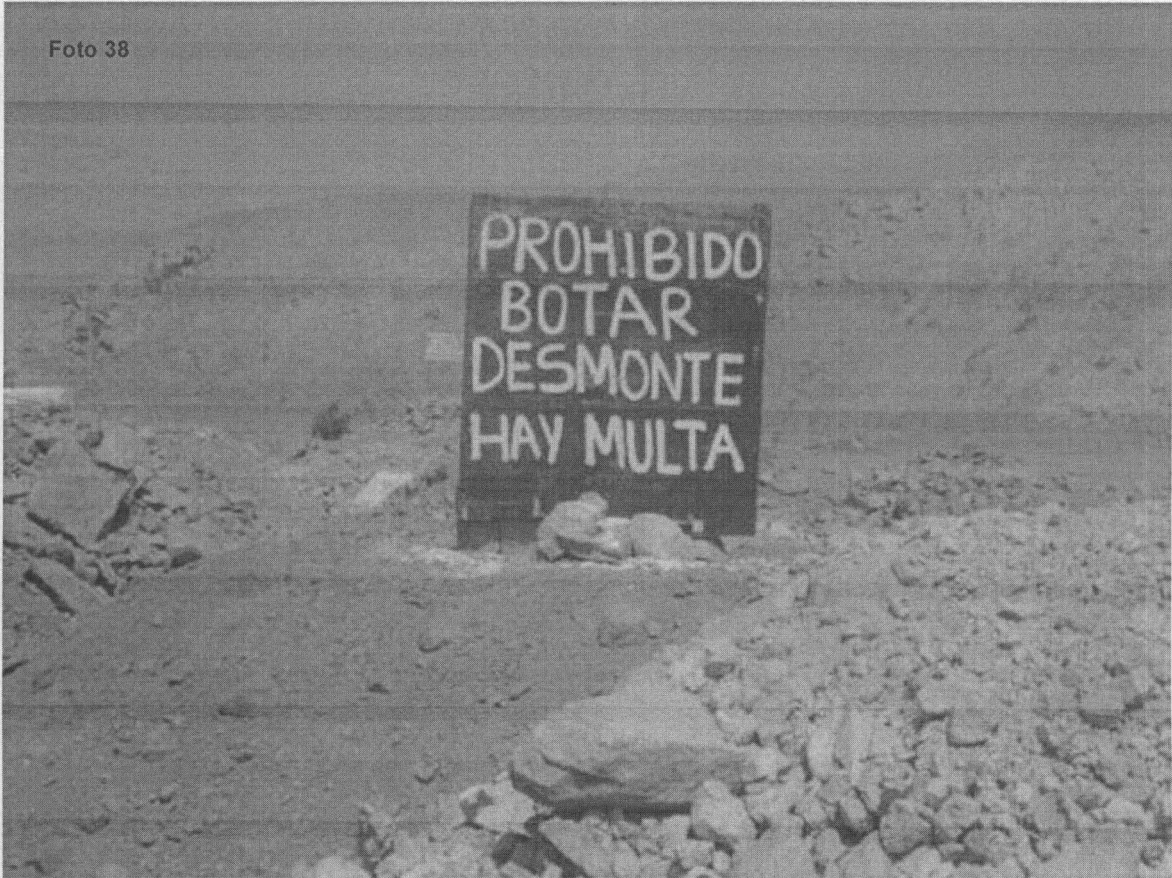
Fotografía N°38. Evidencia de la existencia de letreros preventivos prohibiendo el arroj de residuos de construcción y desmontes, en el punto georeferenciado N° 1, del Cuadro N° 6. Coordenadas UTM WGS 84 (18L 0296737E 8661537N)

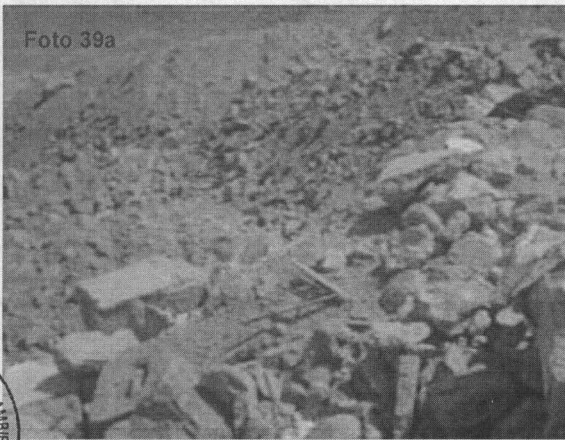
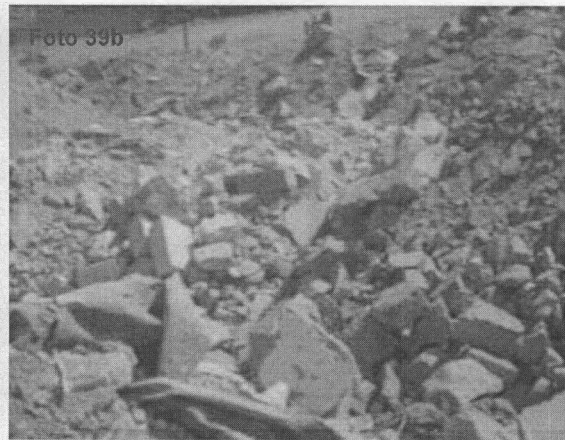
Fotografía N°39a y 39b. Evidencia de la magnitud de la acumulación de residuos de construcción y desmontes, en el punto georeferenciado N° 2, del Cuadro N° 6. Coordenadas UTM WGS 84 (18L 0296720E 8661554N)

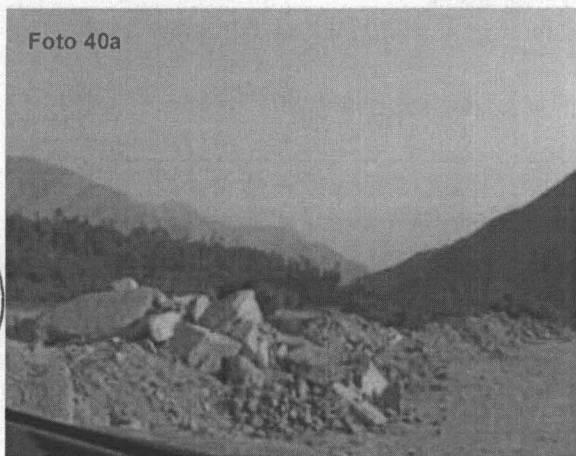
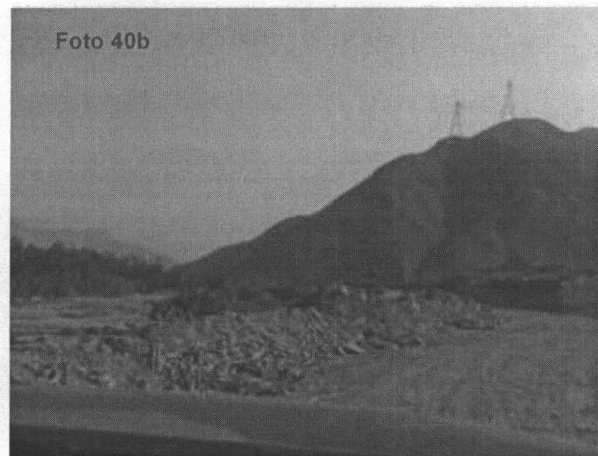
Fotografías N°40a y 40b. Evidencias de la magnitud de la acumulación de residuos de construcción y desmontes, en el borde la cuenca del río Lurín, en el punto georeferenciado N° 1, del Cuadro N° 7. Coordenadas UTM WGS 84 (18L 0296624E 8650228N)

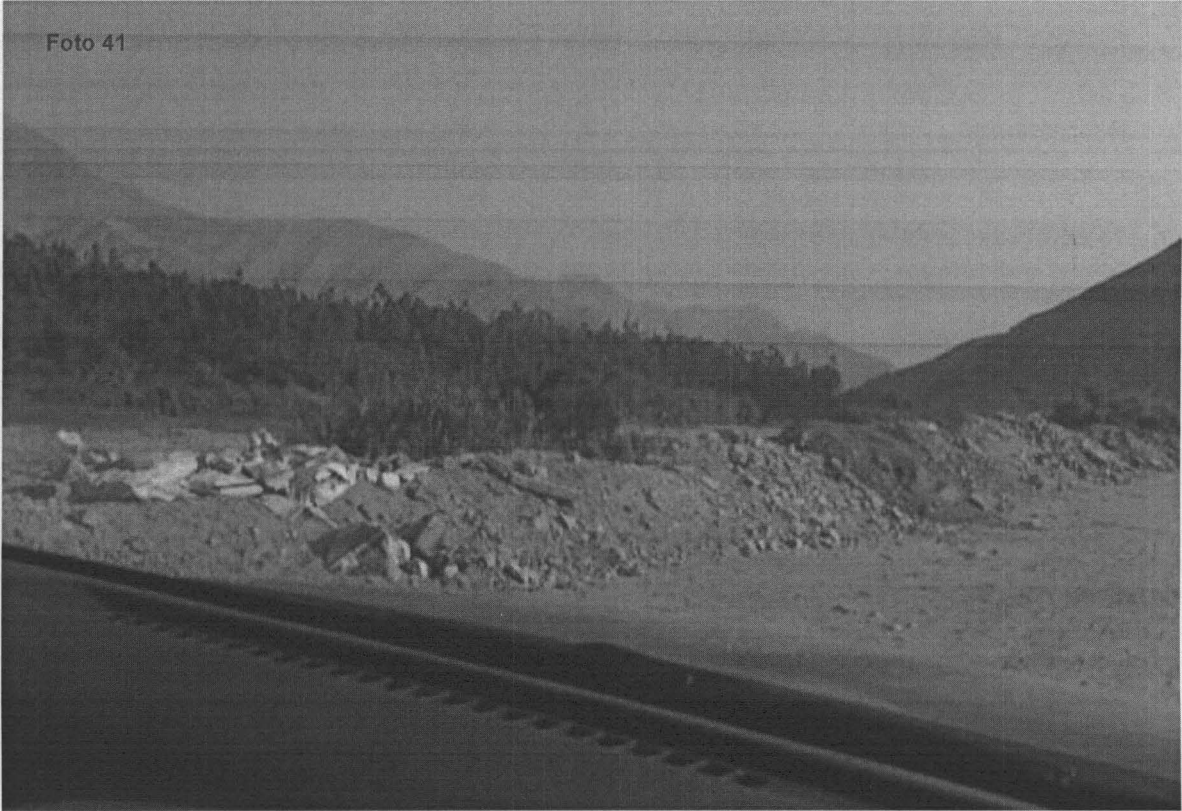
Fotografía N°41. Evidencia de la magnitud de la acumulación de residuos de construcción y desmontes, en el borde la cuenca del río Lurín, en el punto georeferenciado N° 1, del Cuadro N° 7. Coordenadas UTM WGS 84 (18L 0296624E 8650228N)

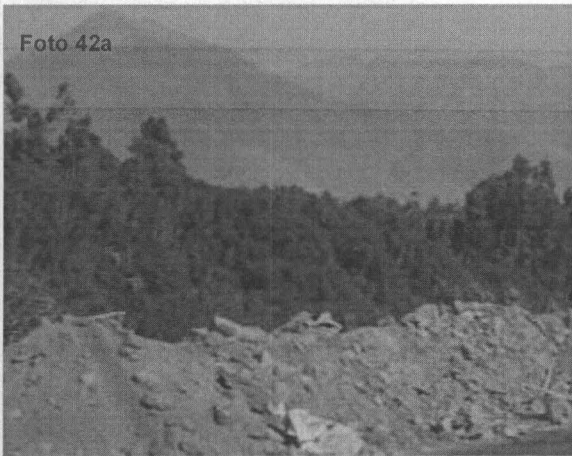
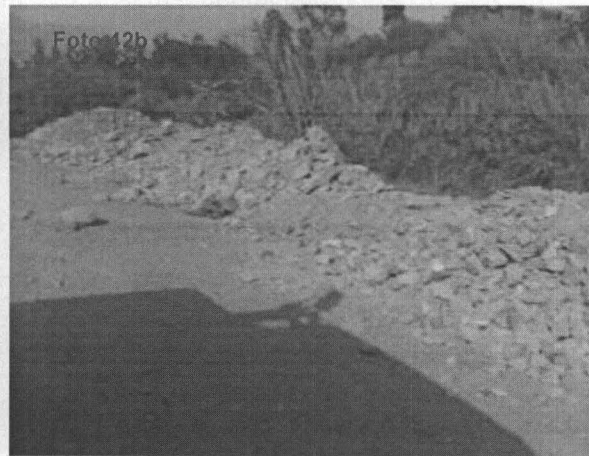
Fotografías N°42a y 42b. Evidencias de la magnitud de la acumulación de residuos de construcción y desmontes, en el borde la cuenca del río Lurín, en el punto georeferenciado N° 2, del Cuadro N° 7. Coordenadas UTM WGS 84 (18L 0296577E 8650157N)

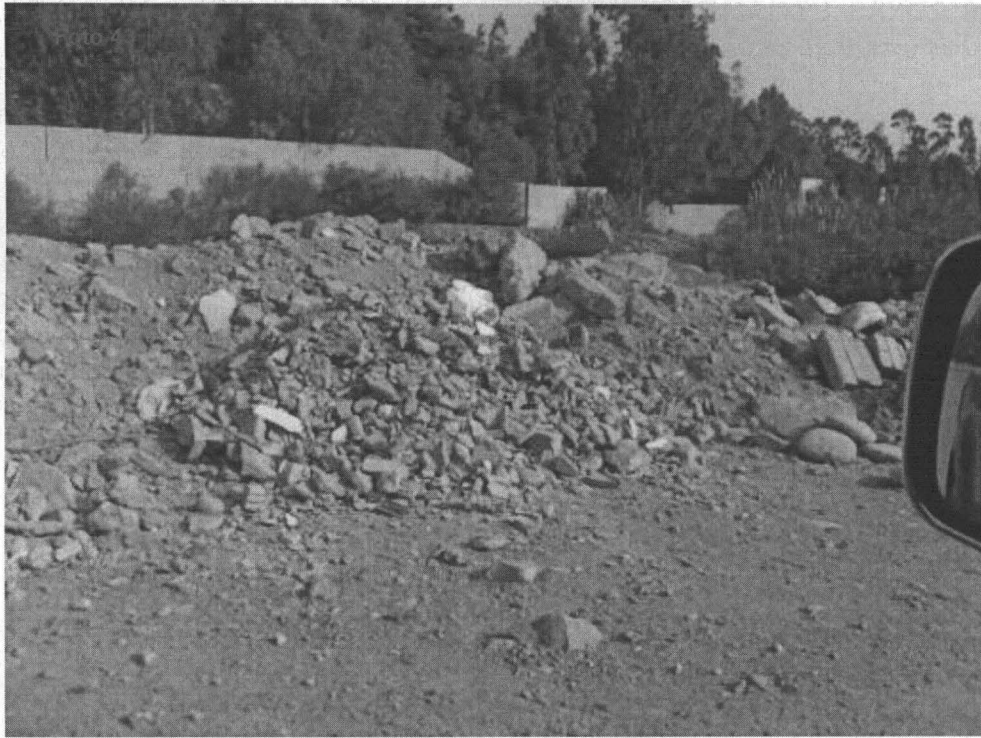
Fotografía N°43. Evidencia de la magnitud de la acumulación de residuos de construcción y desmontes, en el borde la cuenca del río Lurín, en el punto georeferenciado N° 3, del Cuadro N° 7. Coordenadas UTM WGS 84 (18L 0296474E 8650040N)

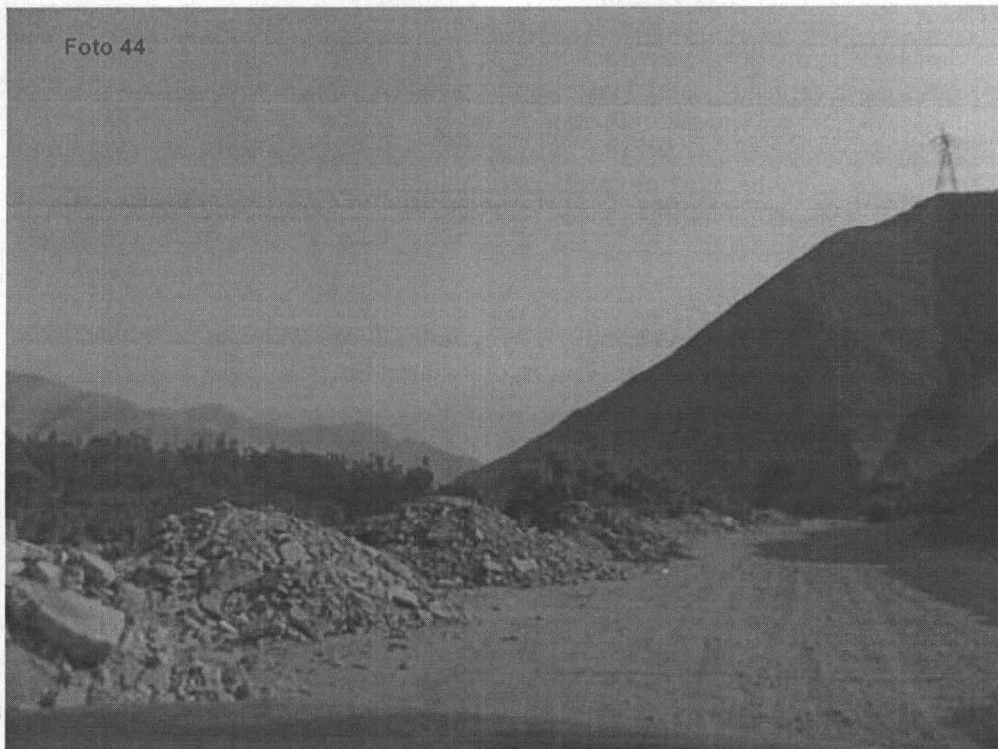
Fotografía N° 44. Evidencia de arroj y acumulación de residuos sólidos sobre la vía pública, en el punto georeferenciado N° 3, del Cuadro N° 7. Coordenadas UTM WGS 84 (18L 0296474E 8650040N)

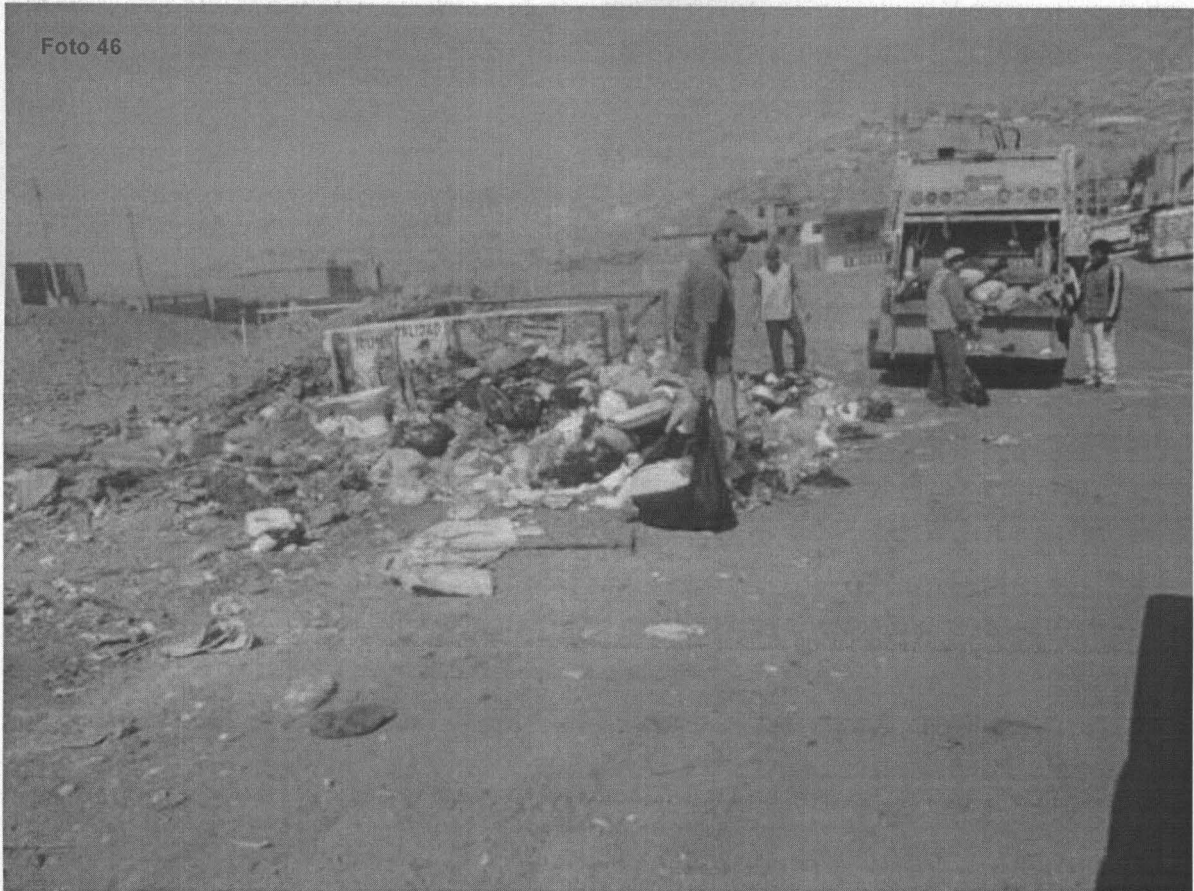
Fotografía N°46. Evidencia de la recolección de residuos municipales en las zonas de acopio de la Av. Víctor Malásquez, a cargo de la Municipalidad de Pachacamac, en el punto georeferenciado N° 1, del Cuadro N° 8. Coordenadas UTM WGS 84 (18L 0296577E 8650157N)

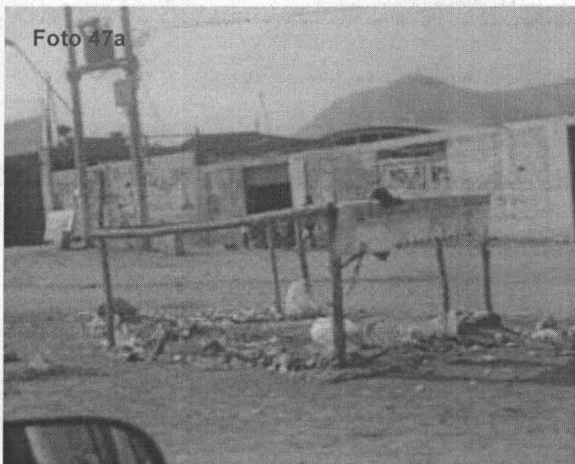
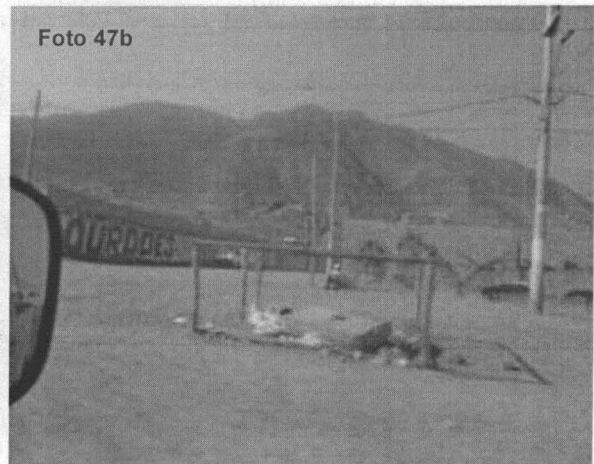
Fotografías N°47a y 47b. Evidencia de la ubicación y tipo de estructura de las zonas de acopio de residuos municipales de la Av. Manchay, en el punto georeferenciado N° 1, del Cuadro N° 8. Coordenadas UTM WGS 84 (18L 0296577E 8650157N)

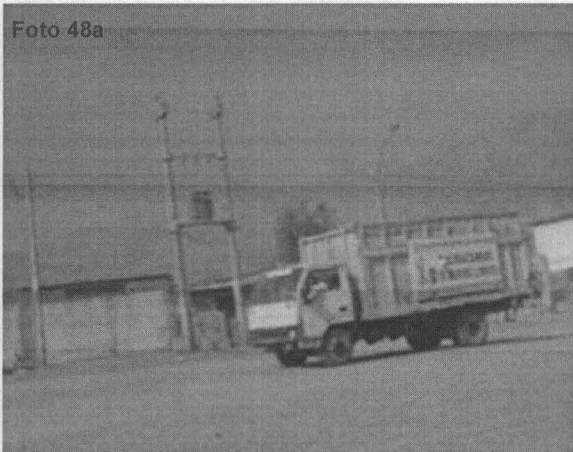
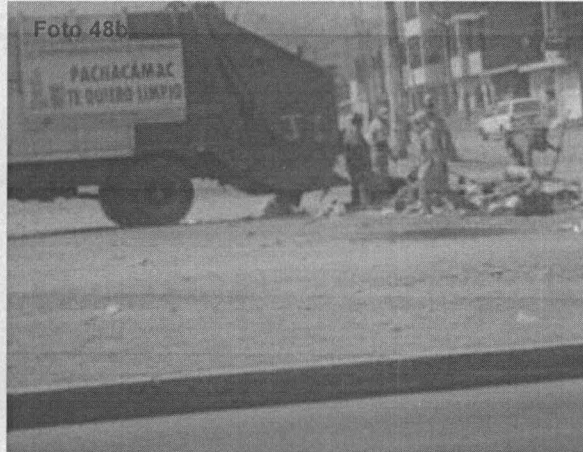
Fotografías N°48a y 48b. Evidencias de la recolección de residuos municipales en las zonas de acopio de la Av. Manchay, a cargo de la Municipalidad de Pachacamac, en el punto georeferenciado N° 2, del Cuadro N° 8. Coordenadas UTM WGS 84 (18L 0296060E 8661219N)
