Ministerio  
del AmbienteOrganismo de Evaluación y  
Fiscalización Ambiental - OEFA

**INFORME N° 0373 - 2015-OEFA/DE-SDCA-CIPASH**

**ASUNTO** : Identificación de pasivo ambiental del subsector hidrocarburos  
con código de Ficha OEFA F02537, ubicado en el Lote IV, en el  
distrito de Pariñas de la provincia Talara del departamento de  
Piura.

**FECHA** : San Isidro, 27 FEB. 2015

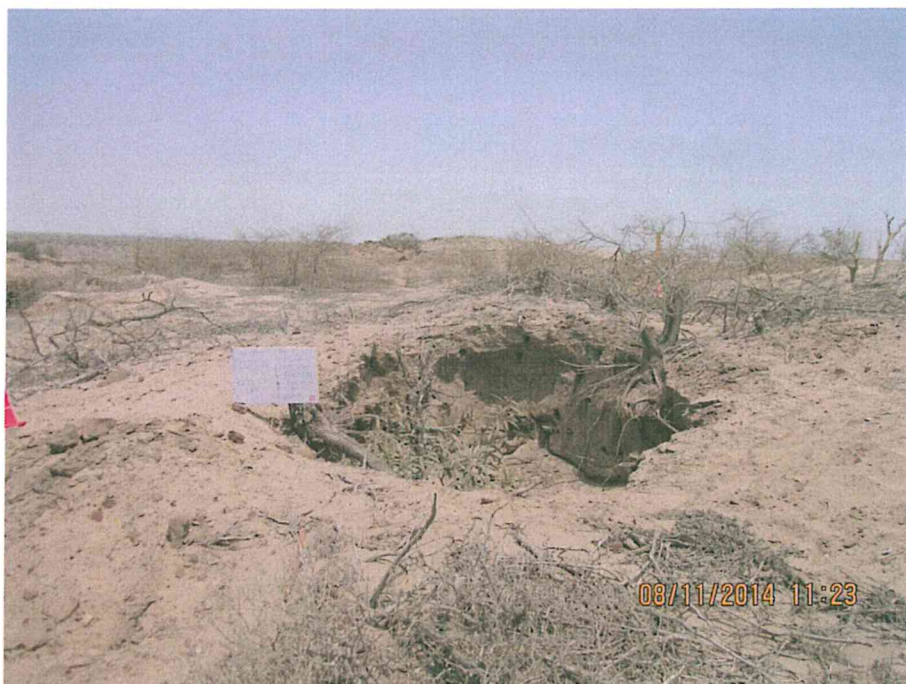
14. Durante la evaluación *in situ* realizada por el OEFA el 08 de noviembre de 2014, se situó en las coordenadas proporcionadas por el OSINERGMIN y se observó una excavación con medidas aproximadas de 3,8 m x 2,8 m x 1,6 m de profundidad, en la cual no se logró visualizar a nivel de superficie de terreno la estructura del pozo (Cabezal, casing entre otros), pero existían indicios de su existencia, tales como restos de madera y materiales empleados que corresponderían a una cantina que pudo ser destruida. Cabe mencionar que no se visualizó la varilla de acero de dos (2) metros de altura sobre el nivel de la superficie conteniendo el número del pozo (ver anexos 1 y 2).

**Fotografía N° 1.** Se observa una excavación en la cual no se visualizó la estructura del pozo a nivel de superficie del terreno.

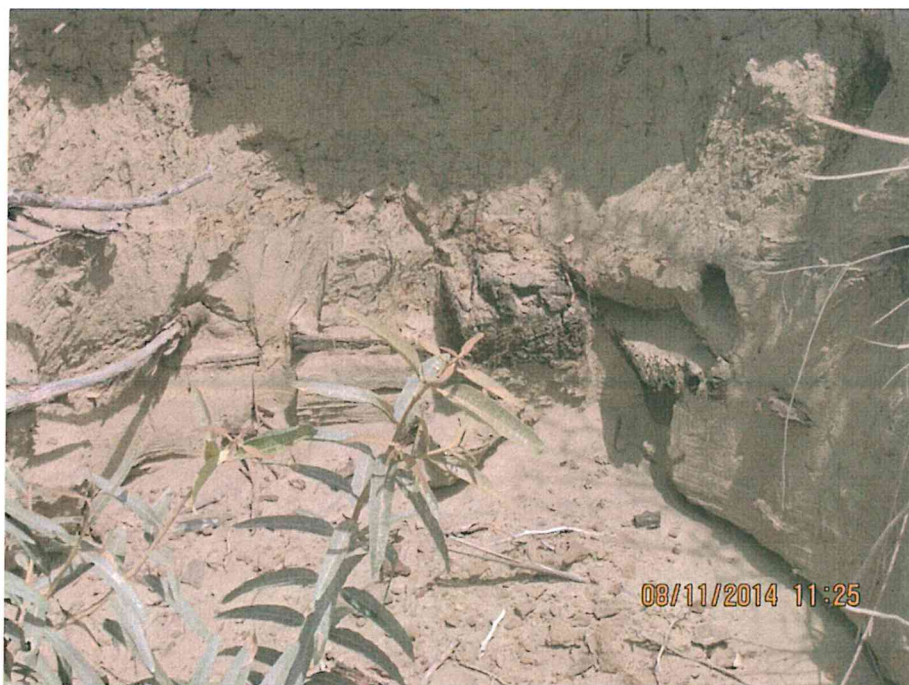
**Fotografía N° 2.** Se observa indicios de la existencia del pozo, como restos de madera y material utilizado que correspondería a la cantina que pudo ser destruida.

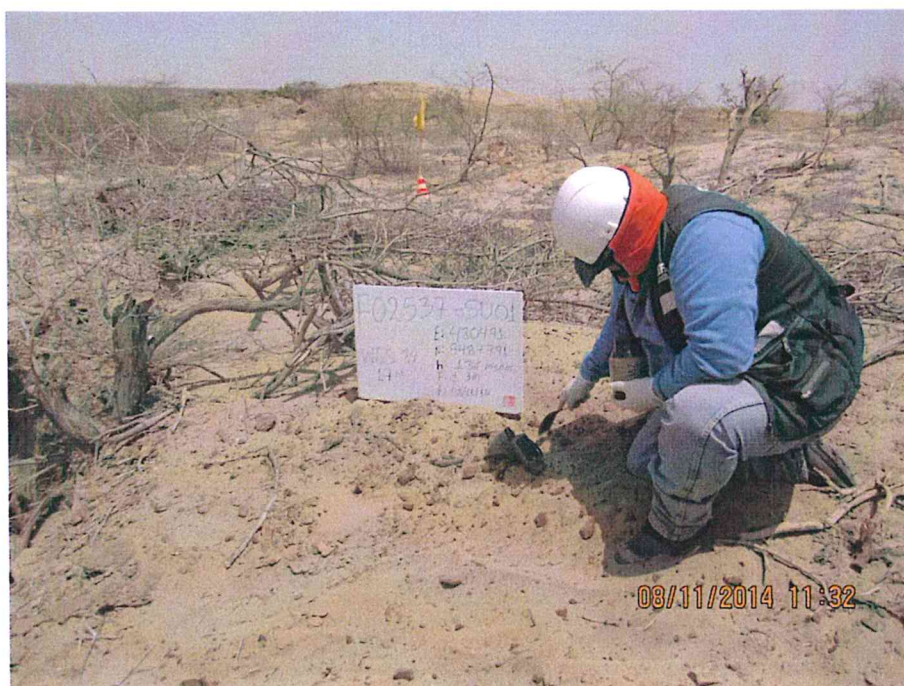
**Fotografía N° 3.** Toma de muestra de suelo en el punto F02537-SU01, ubicado a 2 m aproximadamente al este de la posible ubicación del pozo T1560.

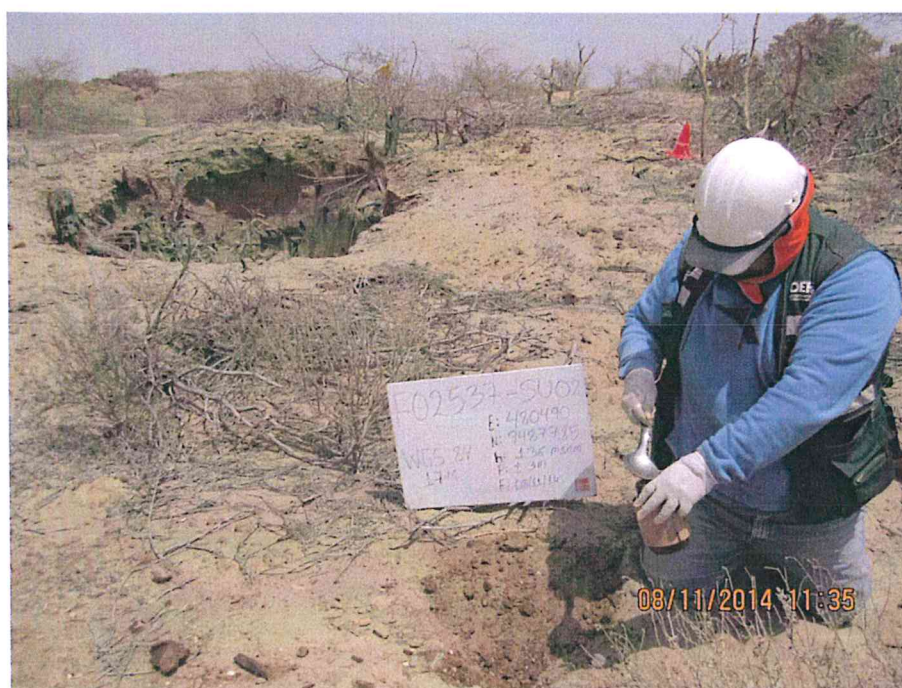
| Matriz | Código de muestra | Parámetros analizados | Resultado | Unidad | ECA o norma referencial | % que se encuentra por encima del ECA o norma referencial | Laboratorio | Número de informe de ensayo de laboratorio |
|---|---|---|---|---|---|---|---|---|
| Suelo | F02537-SU02 | FH F2 (C10-C28) | 1 539 | mg/kg | 1 200 | 28,25 % | Environment al Testing Laboratory S.A.C. | N° 142850 |

**Fotografía N° 4.** Toma de muestra de suelo en el punto F02537-SU02, ubicado a 3 m aproximadamente al sureste de la posible ubicación del pozo T1560.

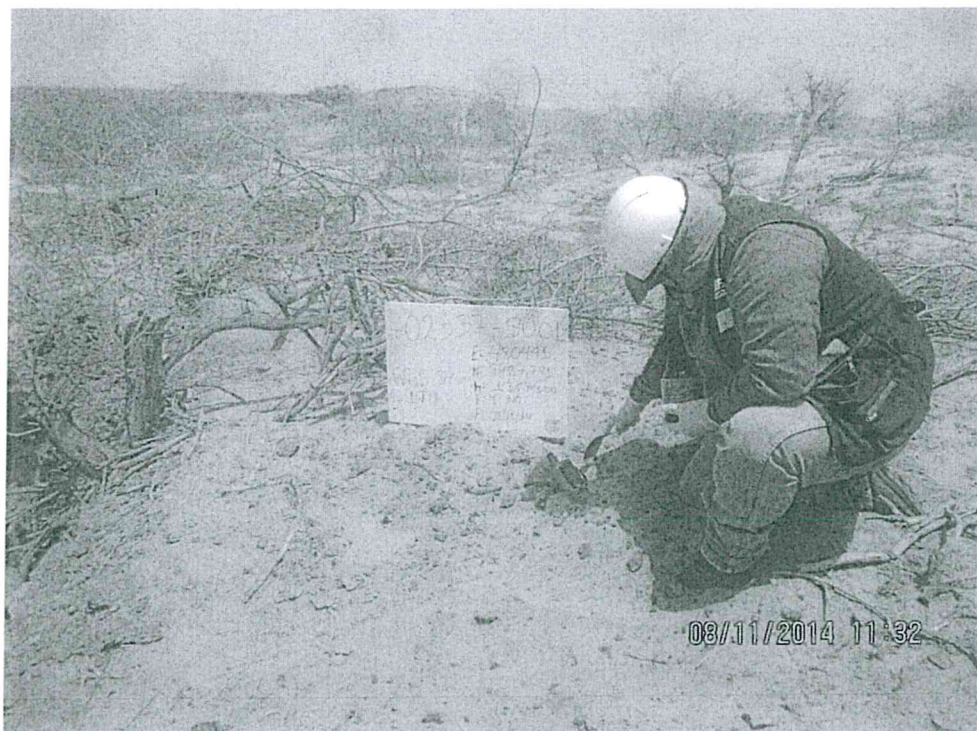
Fotografía N° 1. Toma de muestra de suelo en el punto F02537-SU01, ubicado a 2 m aproximadamente al este de la posible ubicación del pozo T1560

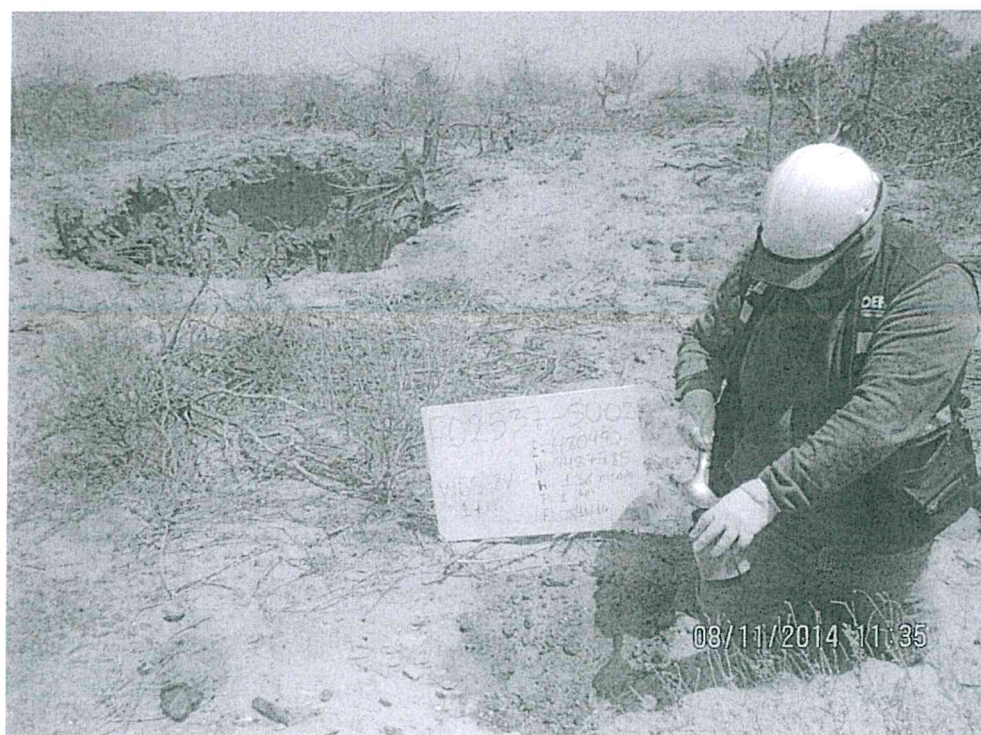
Fotografía N° 2. Toma de muestra de suelo en el punto F02537-SU02, ubicado a 3 m aproximadamente al sureste de la posible ubicación del pozo T1560

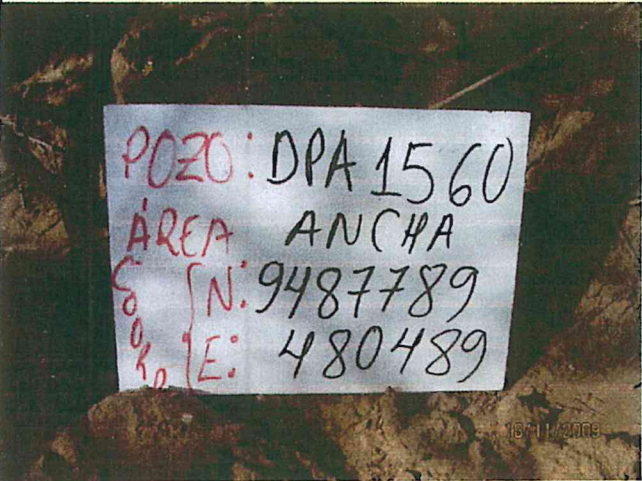
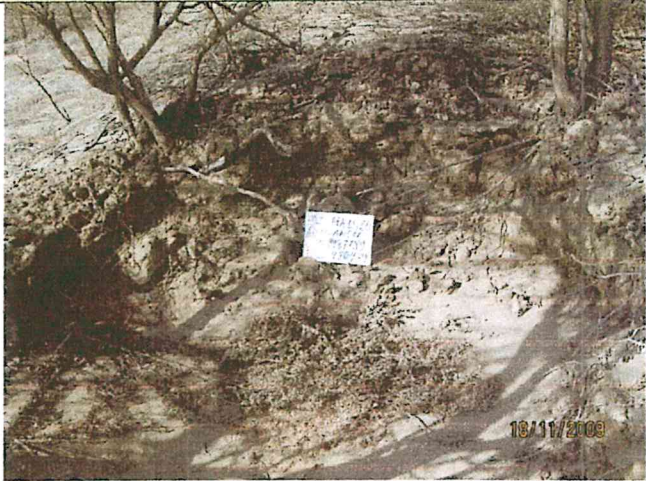
| Pozo no ubicado, del cual no se encontraron evidencias del pozo; el lugar evaluado corresponde a las coordenadas UTM proporcionada por la empresa InterOil Perú S.A. y en el lugar hay presencia de sedimentos provenientes de las aguas de producción vertidas en áreas aledañas y sin terraplén. Este pozo se encuentra en una zona colindante a una quebrada de seca y dentro de un bosque seco que tiene como especies vegetales predominantes al bichayo ( <i>Capparis crotonoides</i> ), faique ( <i>Acacia sp</i> ) y zapote ( <i>Capparis scabrada</i> ). | | | |
| El inadecuado abandono del pozo. | | | |
