**INFORME N° 0305 - 2015-OEFA/DE-SDCA-CIPASH**ORGANISMO DE EVALUACIÓN Y FISCALIZACIÓN AMBIENTAL  
SUDIRECCIÓN DE EVALUACIÓN DE LA CALIDAD AMBIENTAL  
**RECIBIDO**

**ASUNTO** : Identificación de pasivo ambiental del subsector hidrocarburos  
con código de Ficha OEFA F02261, ubicado en el Lote X, en el  
distrito Lobitos de la provincia Talara del departamento de Piura.

### III. IDENTIFICACIÓN DE PASIVO AMBIENTAL DEL SUBSECTOR HIDROCARBUROS CON CÓDIGO DE FICHA OEFA F02261

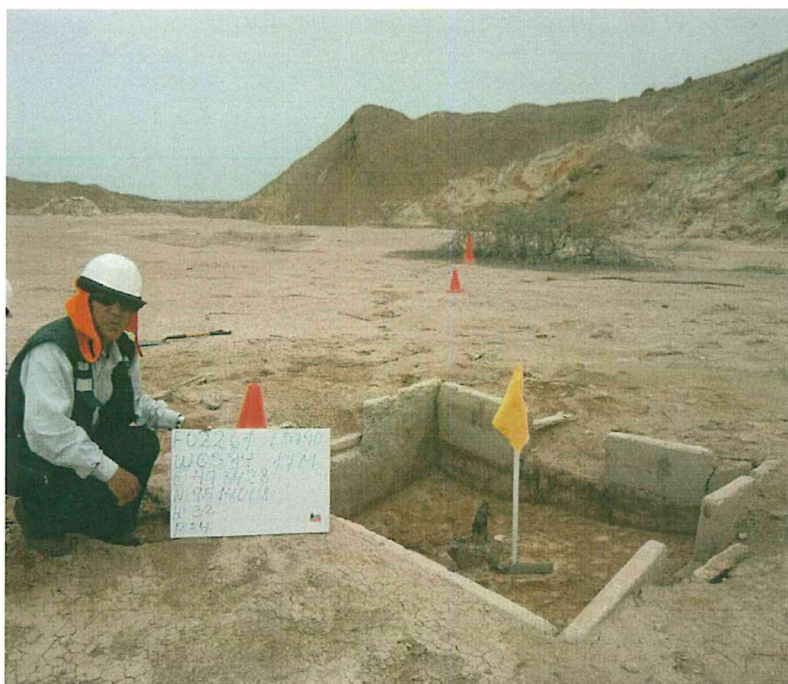
14. Durante la evaluación *in situ* realizada por el OEFA el 16 de octubre de 2014, se observó pozo inactivo, ubicado en el interior de una cantina deteriorada con medidas aproximadas 2,1 x 2,2 x 0,7 m de profundidad. La estructura del pozo esta constituida principalmente por una tubería de 2 plg de diámetro en la parte superior y una brida adaptadora de 9 plg de diámetro en la parte inferior, cabe destacar que el pozo se encontraba expuesto al ambiente, en evidente estado de corrosión por lo que no garantizaría el cierre hermético del pozo y sobresale 0,4 m de la base de la cantina. Asimismo no se percibió fluido en el interior del pozo, no se visualizó afloramiento de líquidos y ni se percibió emisiones gaseosas provenientes del pozo (ver anexos 1 y 2).

**Fotografía N° 1.** Ubicación del pozo inactivo en el interior de una cantina deteriorada con suelo contaminado en el área circundante.

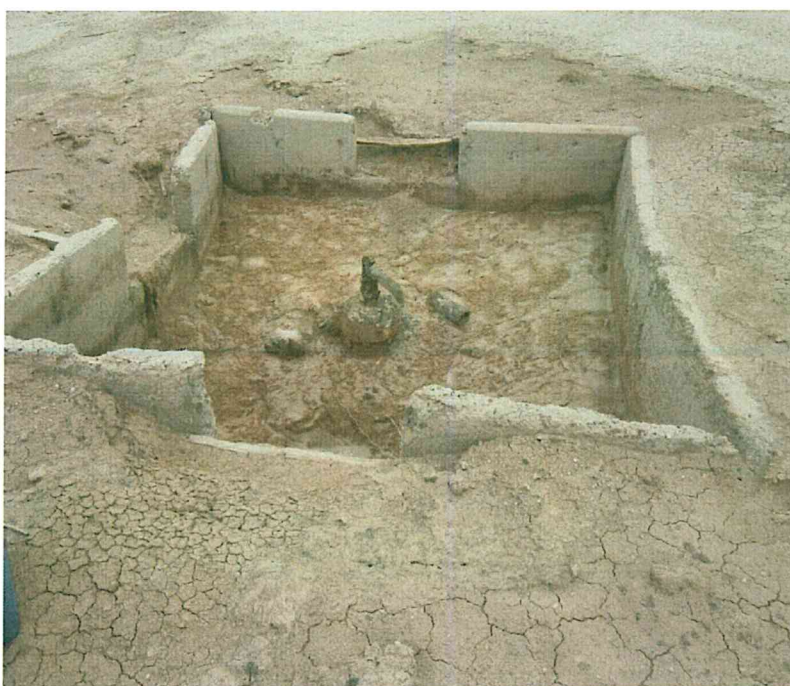
16. En ese sentido, de la revisión de los antecedentes y la evaluación *in situ*, se considera que el pozo esta mal abandonado, toda vez que no se encontraría herméticamente cerrado ni en condiciones seguras para el abandono; asimismo el pozo presenta intervalos abierto que no fueron cementados o aislados con tapones de abandono de conformidad con lo establecido en los artículos 2° y 197° del Decreto Supremo N° 032-2004-EM - Reglamento de las Actividades de Exploración y Explotación de Hidrocarburos<sup>6</sup>. Además de presentar suelo contaminado con hidrocarburos en el área circundante al pozo.

**Fotografía N° 2.** Se observa que el pozo inactivo se encuentra en estado de corrosión y expuesto al medio ambiente que no garantizaría el cierre hermético del pozo.

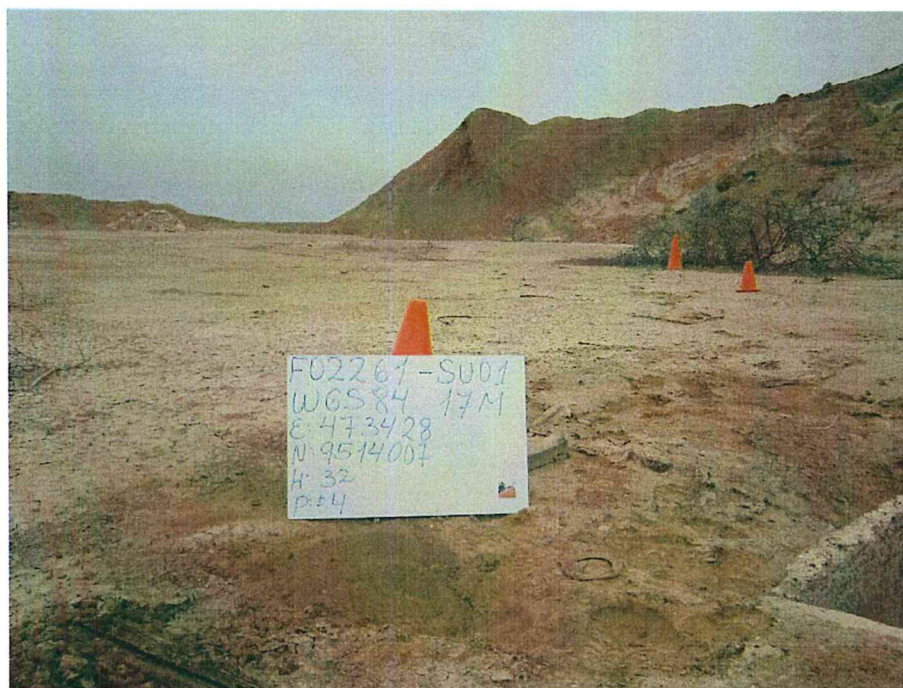
| Matriz | Código de muestra | Parámetros analizados | Resultado | Unidad | ECA o norma referencial | % que se encuentra por encima del ECA o norma referencial | Laboratorio | Número de informe de ensayo de laboratorio |
|---|---|---|---|---|---|---|---|---|
| Suelo | F02261-SU01 | FH F2 (C10-C28) | 23 323 | mg/kg | 1 200 | 1 843,58 % | Environmental Testing Laboratory S.A.C. | N° 142655 |
| Suelo | F02261-SU01 | FH F3 (C28-C40) | 7 660 | mg/kg | 3 000 | 155,33 % | Environmental Testing Laboratory S.A.C. | N° 142655 |

**Fotografía N° 3.** Ubicación del punto de muestreo de suelo F02261-SU01, ubicado a 2 m aproximadamente del Pozo L5790.

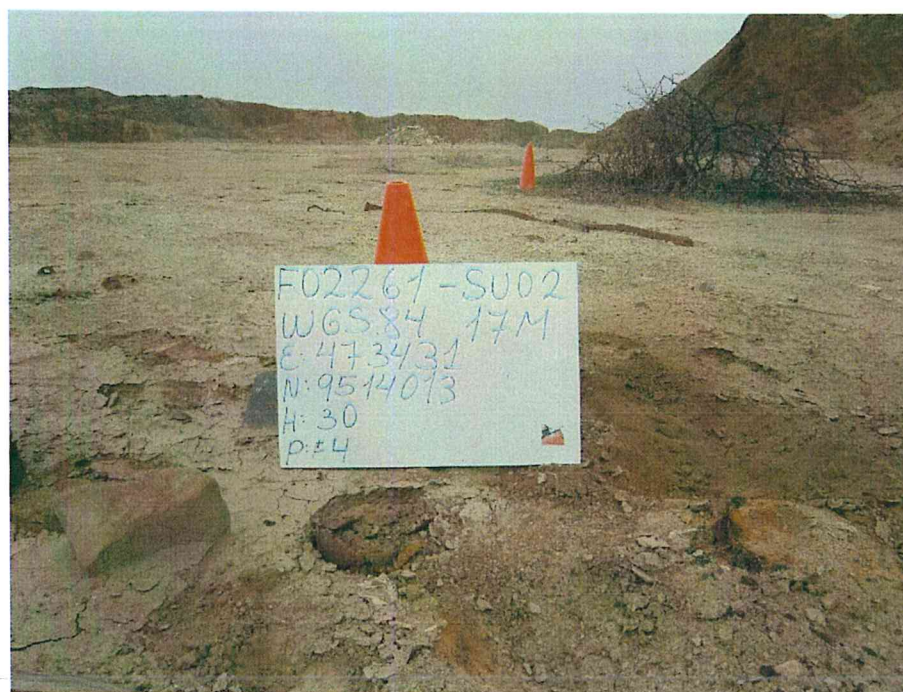
| Matriz | Código de muestra | Parámetros analizados | Resultado | Unidad | ECA o norma referencial | % que se encuentra por encima del ECA o norma referencial | Laboratorio | Número de informe de ensayo de laboratorio |
|---|---|---|---|---|---|---|---|---|
| Suelo | F02261-SU02 | FH F2 (C10-C28) | 3 665 | mg/kg | 1 200 | 205,41 % | Environmental Testing Laboratory S.A.C. | N° 142655 |

**Fotografía N° 4.** Ubicación del punto de muestreo de suelo F02261-SU02, ubicado a 6 m aproximadamente del Pozo L5790.

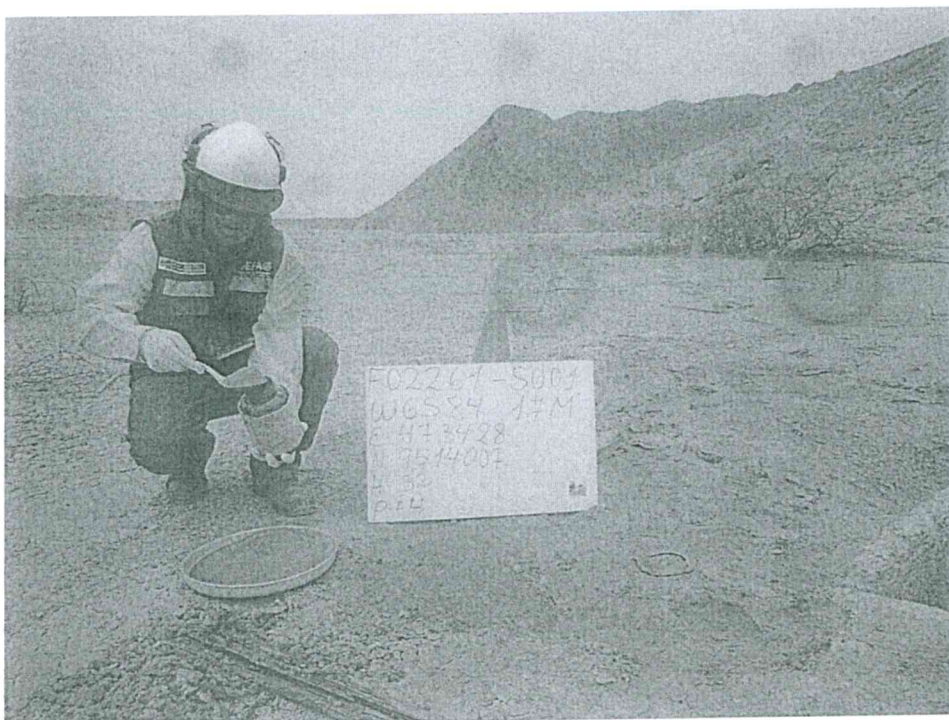
Fotografía N° 1. Toma de muestra de suelo en el punto F02261-SU01, ubicado a 2 m aproximadamente del Pozo L5790.

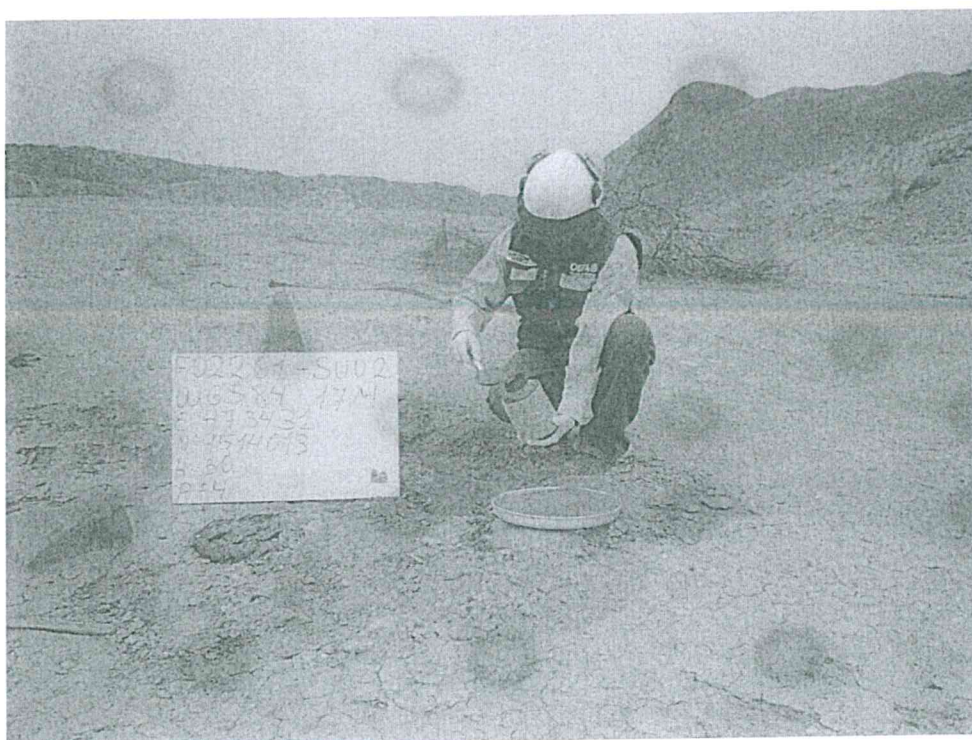
Fotografía N° 2. Toma de muestra de suelo en el punto F02261-SU02, ubicado a 6 m aproximadamente del Pozo L5790.

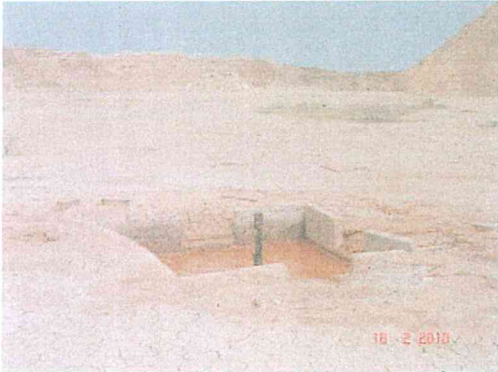
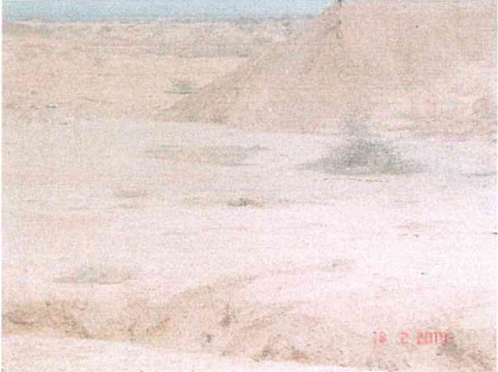
| De acuerdo a información de Petrobras Energía Perú S.A. el pozo esta en condición ATA, se evidencio cabezal del pozo y el cellar se encuentra saturado de agua de producción en constante drenaje del fondo. | | | |
| Inadecuado abandono de pozo | | | |
