**INFORME N° 0418 - 2015-OEFA/DE-SDCA-CIPASH**

**ASUNTO** : Identificación de pasivo ambiental del subsector hidrocarburos con código de Ficha OEFA F01395, ubicado en el Lote VII/VI (ex Lote VII), en el distrito de La Brea de la provincia Talara del departamento de Piura.

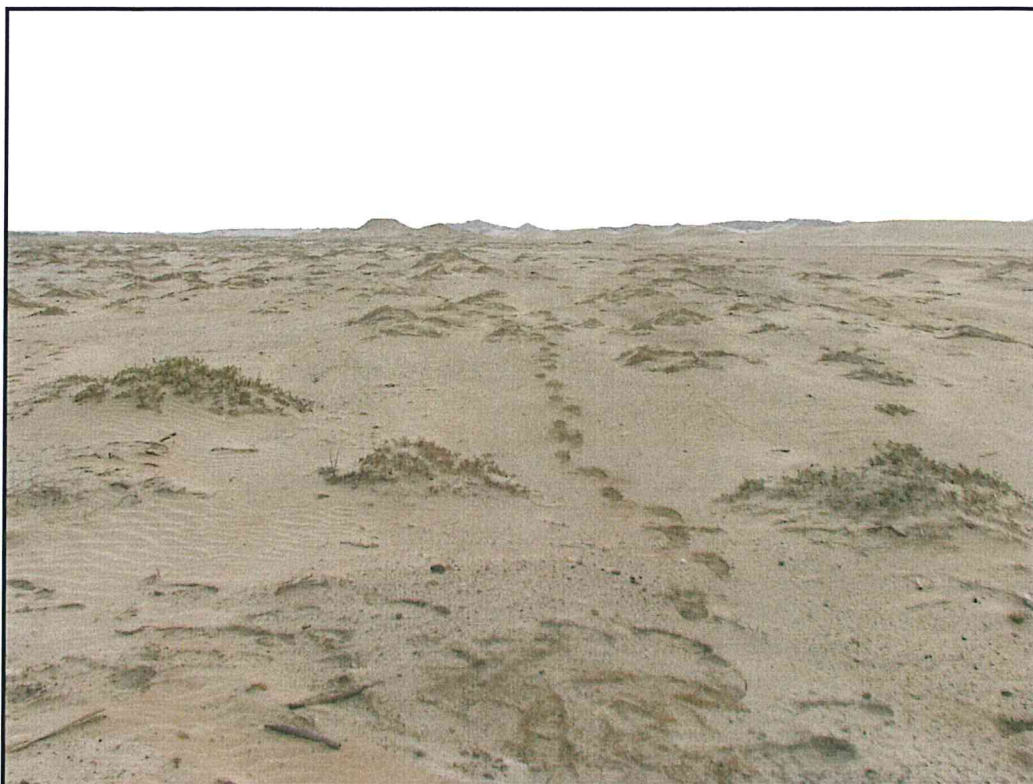
Fotografía N° 1. Vista panorámica del área circundante al pozo T1211, no se observa la presencia de población ni de vegetación.

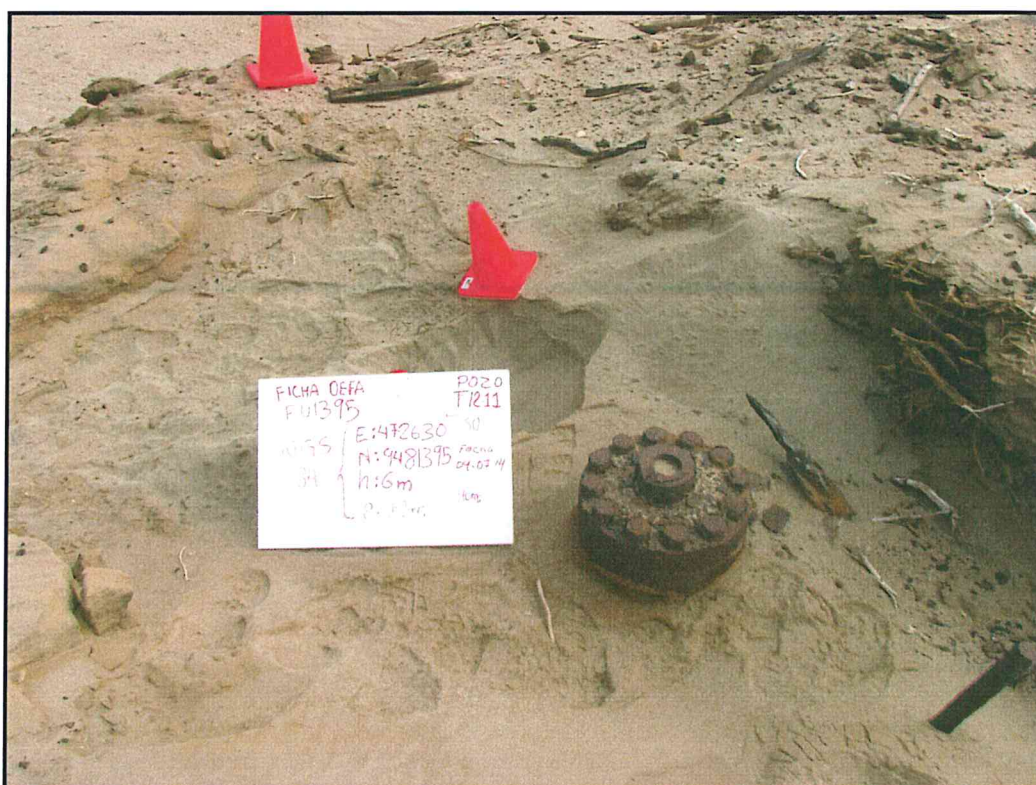
observa cabezal de pozo que está compuesto por una brida de 8 plg que se encuentra unida a un casing enterrado y a un tubo de salida que está cortado. El cabezal del pozo emerge a una altura de 0,2 m desde la superficie del suelo, se encuentra en estado de corrosión, abierto y expuesto al ambiente y no cuenta con elementos de cierre que aseguren su hermetismo. No se aprecia suelo con presencia de hidrocarburos a nivel superficial en el área circundante al pozo, no se percibieron olores característicos a hidrocarburos asociados a la presencia de emisiones gaseosas provenientes del pozo ni afloramiento superficial (ver Anexos 1 y 2).

16. En ese sentido, de la revisión documentaria y evaluación in situ se tiene que el pozo se encuentra mal abandonado, toda vez que no se encuentra herméticamente cerrado ni en condiciones seguras para el abandono, conforme se establece en el Artículo 2° del Decreto Supremo N° 032-2004-EM – Reglamento de las Actividades de Exploración y Explotación de Hidrocarburos<sup>6</sup>. Asimismo, las zonas punzonadas deben ser en lo posible cementadas a presión y aisladas con tapones; de no ser posible, se deberá colocar un tapón de cemento cubriendo cincuenta (50) metros por encima y debajo de la zona punzonada o encima del tapón más cercano, si la distancia es menor de cincuenta (50) metros, tal como se establece en el Artículo 197° del Decreto Supremo N° 032-2004-EM<sup>7</sup>

Fotografía N° 2. Pozo con código PERUPETRO T1211; con cabezal corroído que emerge a una altura de 0,2 m desde la superficie del suelo.

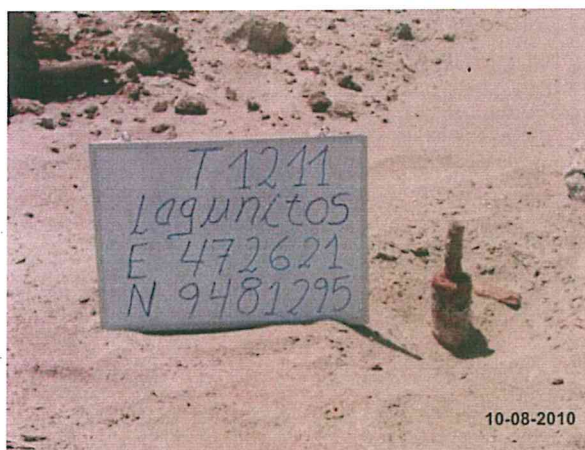
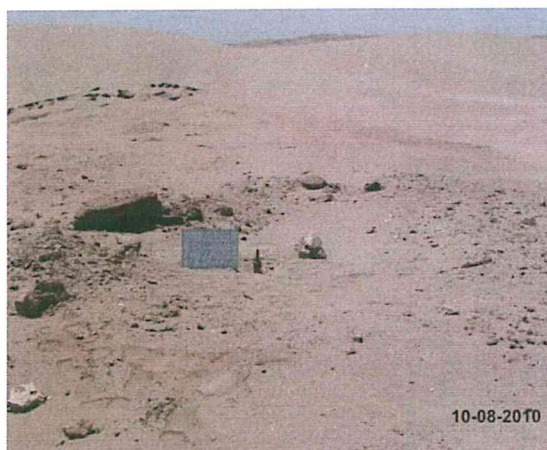
**3. REGISTRO FOTOGRÁFICO**

Inadecuado abandono del pozo
