**INFORME N° 00127-2025-OEFA/DEAM-SSIM**

**ASUNTO** : Informe de evaluación ambiental para la identificación del sitio impactado por actividades de hidrocarburos con código S0606, ubicado en el Lote 8, microcuenca CORR-14, en el ámbito de la cuenca del río Corrientes, distrito Trompeteros, provincia y departamento Loreto.

**EXPEDIENTE DE EVALUACIÓN** : 0024-2025-DEAM-ISIM

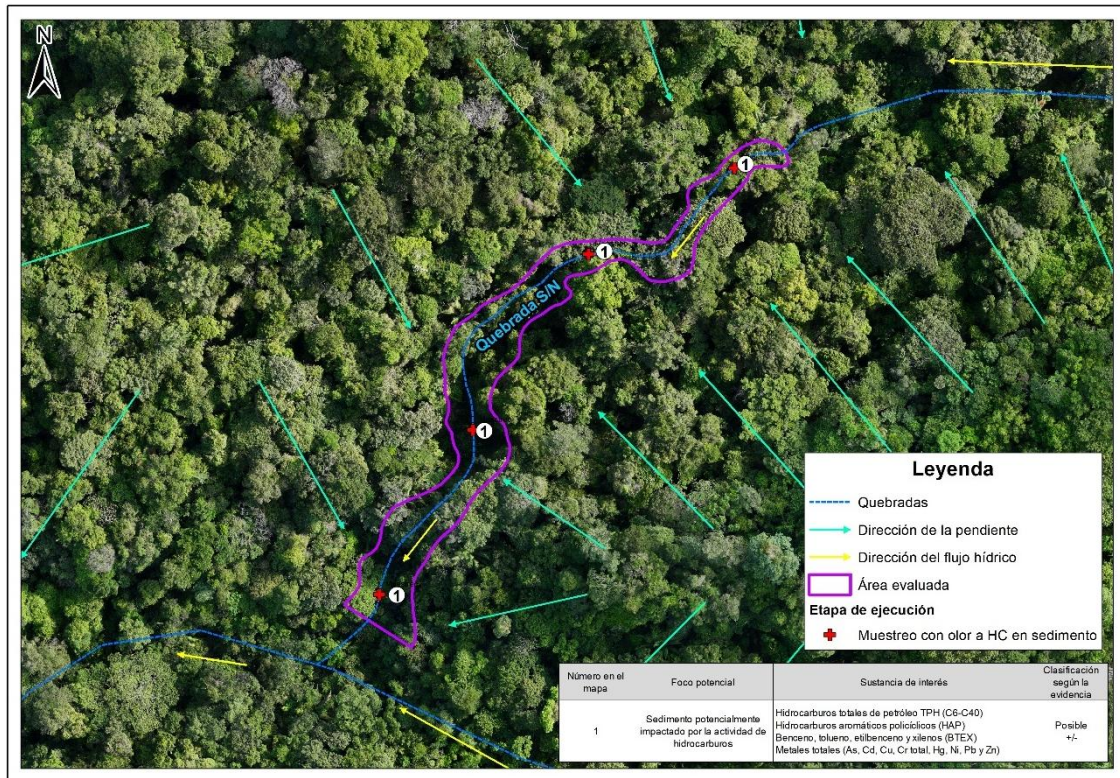
**Figura 3.2.** Focos de contaminación en el sitio S0606  
HC: Hidrocarburo.

La Figura 3.2 presenta la ubicación de los focos potenciales de contaminación en el sitio S0606 y las sustancias de interés.

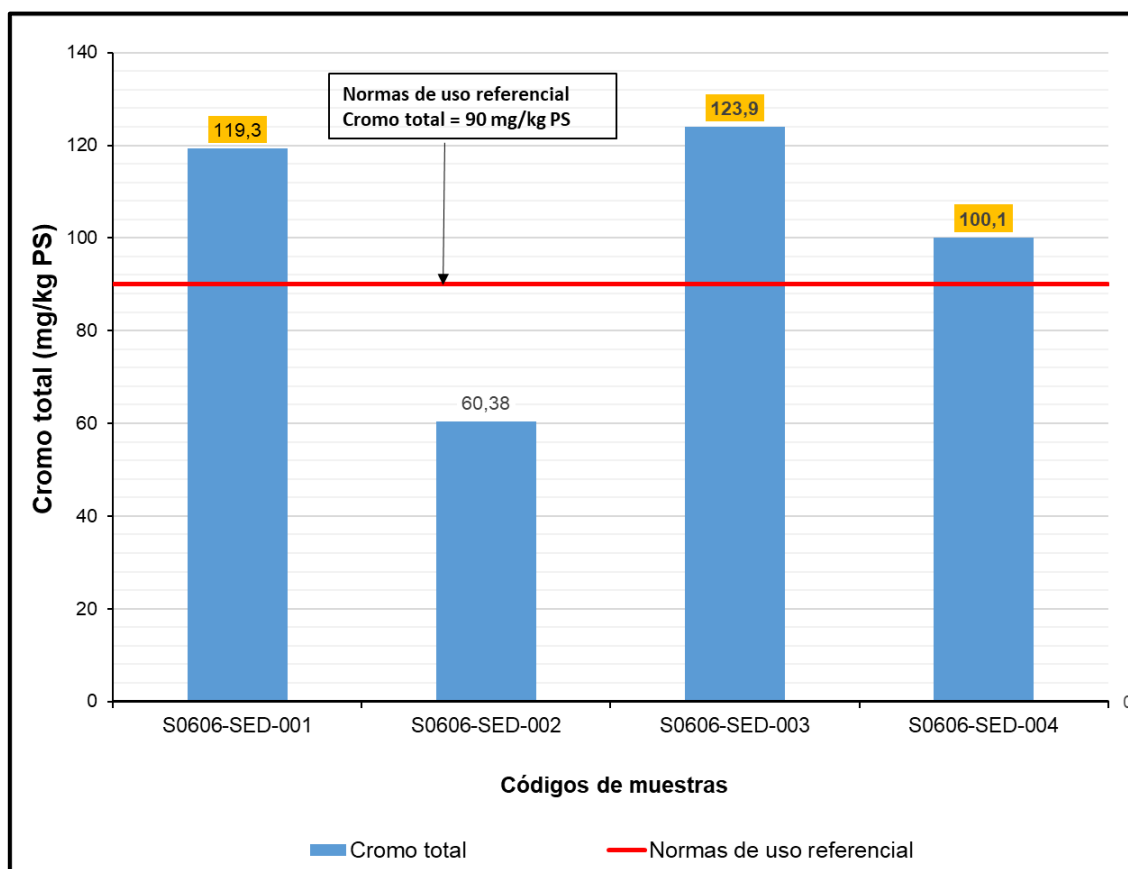
**Figura 8.1.** Resultados de cromo total de las muestras de sedimento en el sitio S0606

En la Figura 8.1 se presentan las concentraciones de cromo total en las muestras de sedimento tomadas en el tramo de la quebrada S/N que comprende el sitio; de las 4 muestras tomadas, 3 muestras con códigos S0606-SED-001, S0606-SED-003 y S0606-SED-004, superan los valores PEL de la norma de referencia «Guía canadiense de calidad ambiental – Calidad de sedimento para la protección de la vida acuática» y los valores EQS para sedimento de agua dulce de la norma de referencia «Atlantic RBCA – Estándares de calidad ambiental (EQS) ecológicos de TIER I para sedimento», para este parámetro.

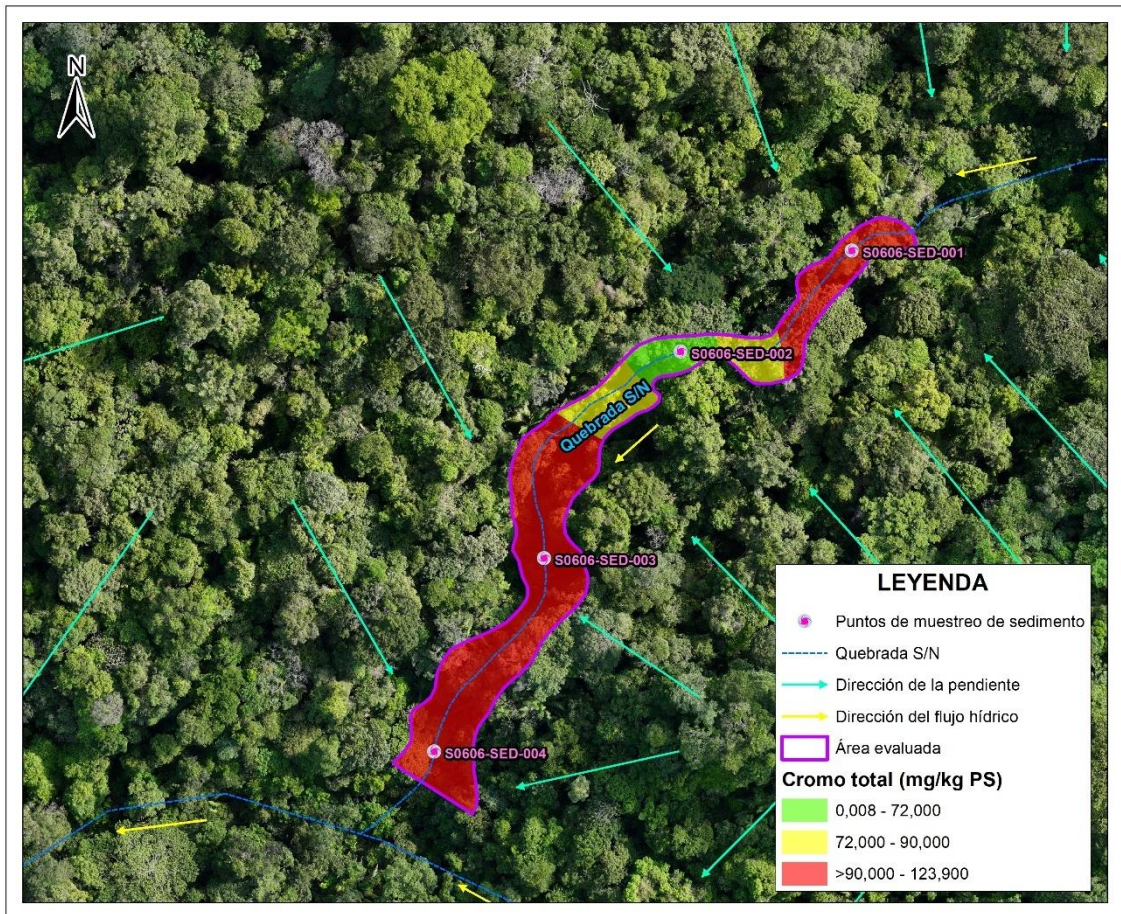
**Figura 8.2.** Distribución espacial de concentraciones de cromo total en sedimento del sitio S0606

Asimismo, a los resultados obtenidos se les realizó el modelamiento de distribución espacial de las concentraciones mediante la interpolación geoestadística Kriging ordinario (KO) para estimar la posible extensión del contaminante en el área de evaluación. Las concentraciones que exceden las normas referenciales de Canadá se presentan en color rojo, de color amarillo se evidencia la presencia del contaminante de interés con concentraciones cercanas a las normas referenciales y de color verde se muestran las concentraciones menores, tal como se puede observar en la figura siguiente:

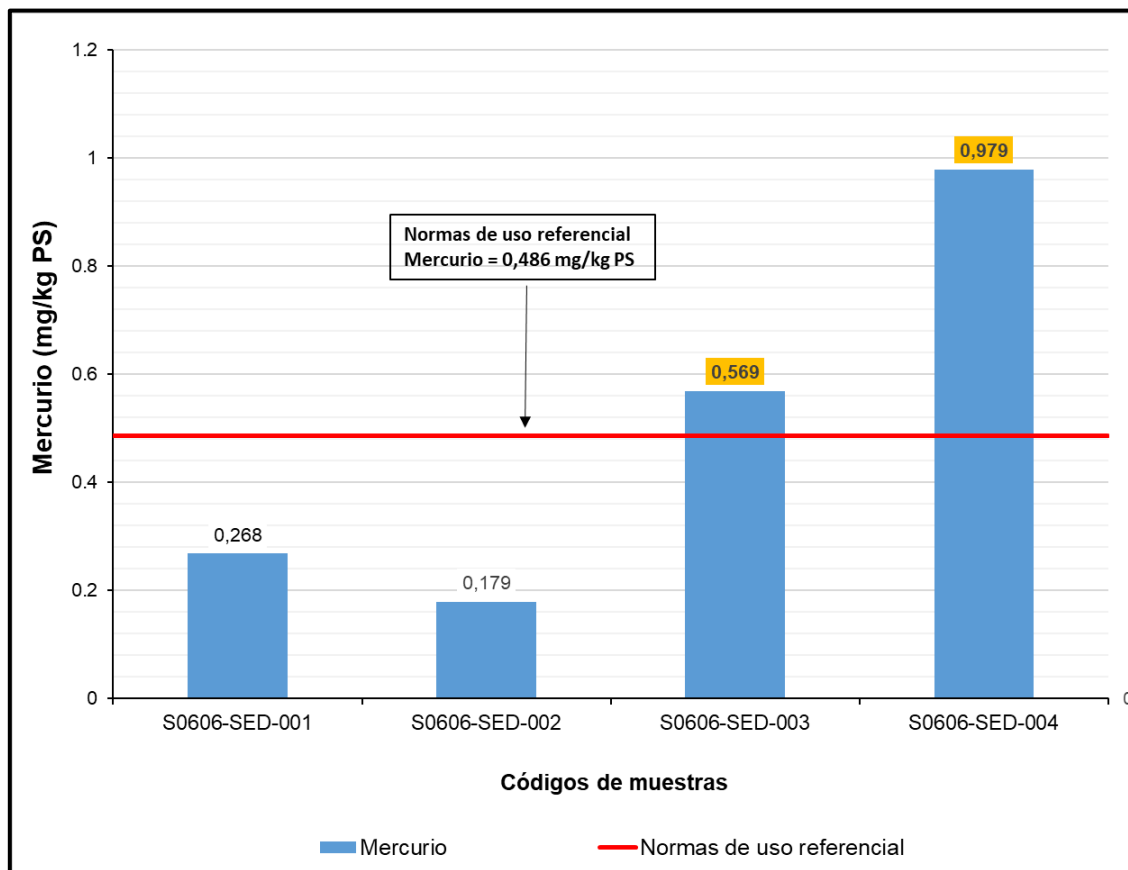
**Figura 8.3.** Resultados de mercurio de las muestras de sedimento en el sitio S0606

En la Figura 8.3 se presentan las concentraciones de mercurio en las muestras de sedimento tomadas en el tramo de la quebrada S/N que comprende el sitio; de las 4 muestras tomadas, 2 muestras con códigos S0606-SED-003 y S0606-SED-004, superan los valores PEL de la norma de referencia «Guía canadiense de calidad ambiental – Calidad de sedimento para la protección de la vida acuática» y los valores EQS para sedimento de agua dulce de la norma de referencia «Atlantic RBCA – Estándares de calidad ambiental (EQS) ecológicos de TIER I para sedimento», para este parámetro.

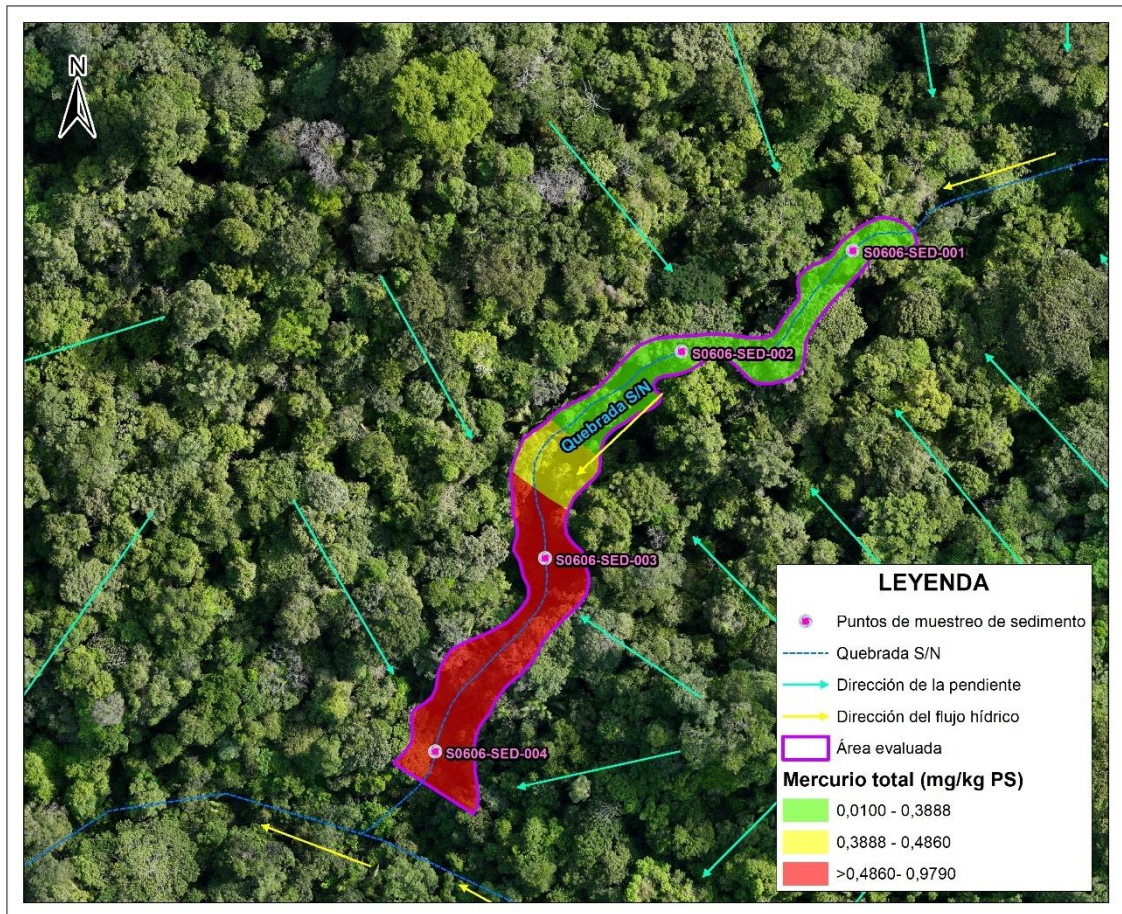
**Figura 8.4.** Distribución espacial de concentraciones de mercurio en sedimento del sitio S0606

Igualmente, a los resultados obtenidos se les realizó el modelamiento de distribución espacial de las concentraciones mediante la interpolación geoestadística Kriging ordinario (KO) para estimar la posible extensión del contaminante en el área de evaluación. Las concentraciones que exceden las normas referenciales de Canadá se presentan en color rojo, de color amarillo se evidencia la presencia del contaminante de interés con concentraciones cercanas a las normas referenciales y de color verde se muestran las concentraciones menores, tal como se puede observar en la figura siguiente:

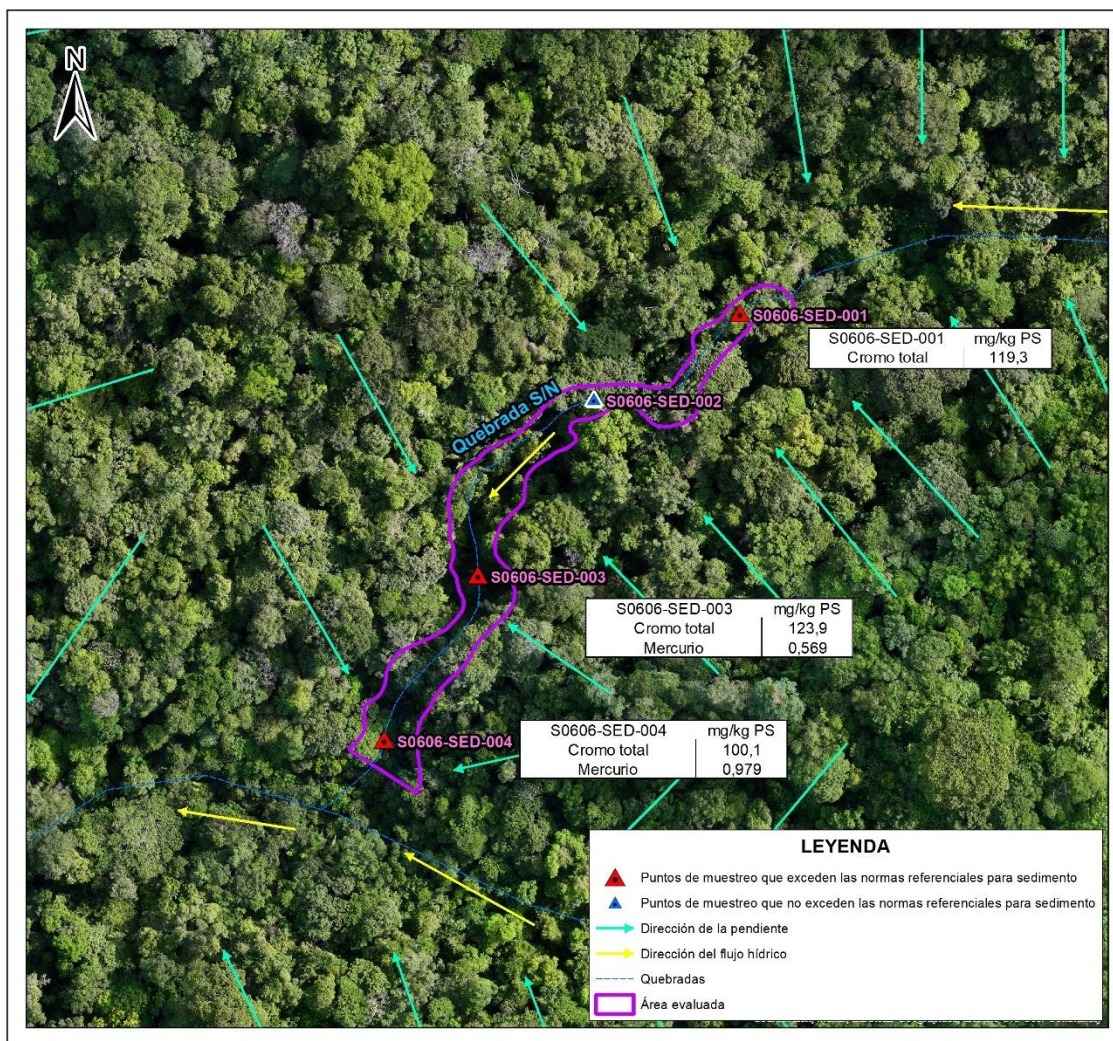
**Figura 8.5.** Puntos de muestreo que superan las normas referenciales de sedimento en al menos un parámetro en el sitio S0606

En la Figura 8.5 se presentan los puntos de muestreo de sedimento con las excedencias de las normas de uso referencial, evaluados en el sitio S0606.

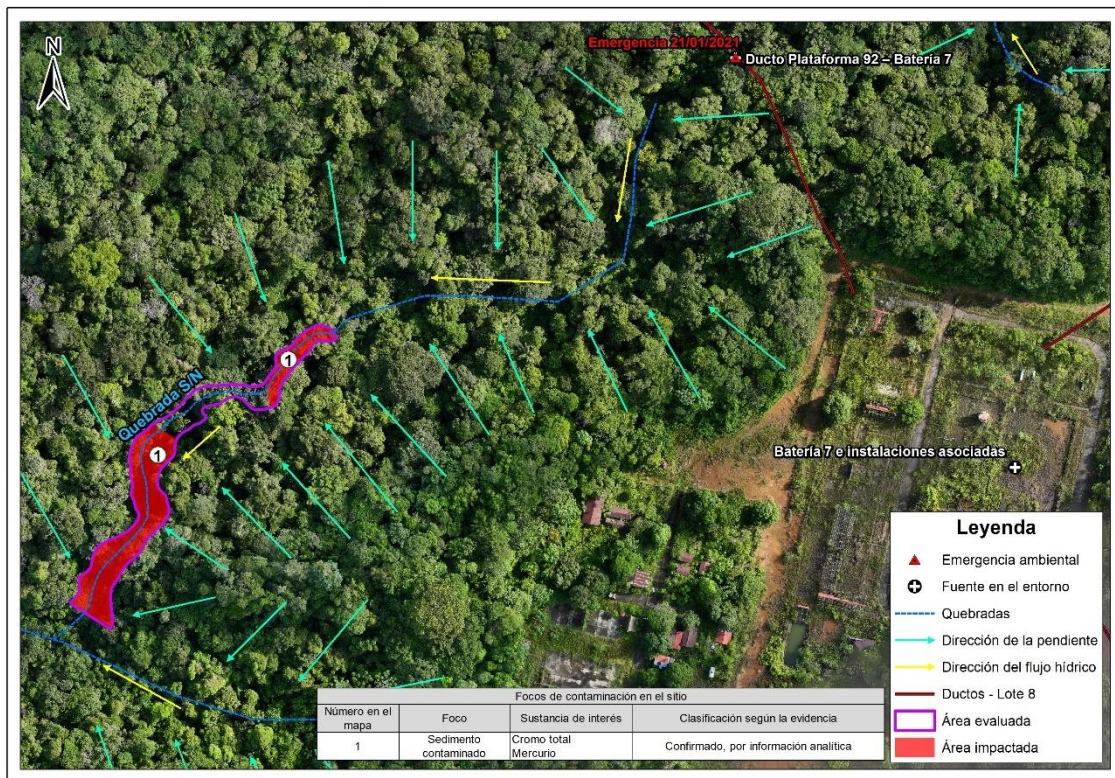
Figura 8.11. Fuentes y focos potenciales de contaminación para el sitio S0606

Respecto a las fuentes secundarias (focos) de contaminación en el entorno del sitio, como se indica en el ítem 3.6.2, en los alrededores del sitio no se tienen focos de contaminación relacionados con la problemática encontrada en el sitio S0606.

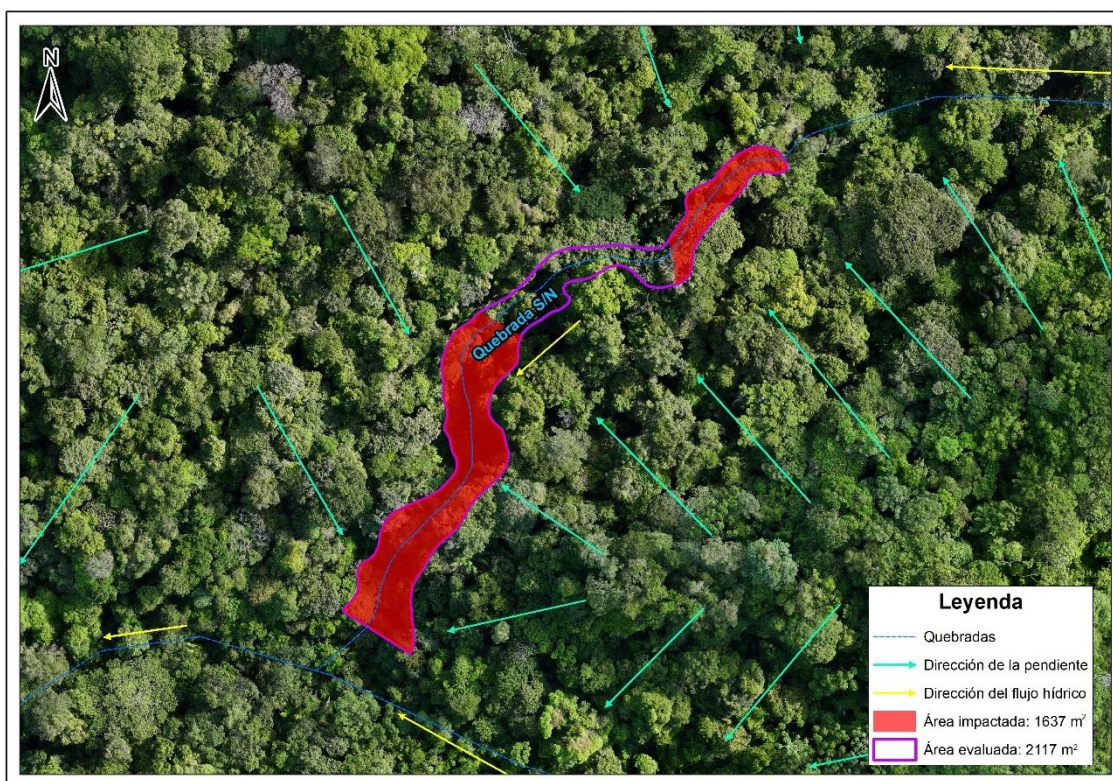
Figura 9.1. Área impactada del sitio S0606

Las figuras 8.2 y 8.4, muestran las áreas de dispersión (en el plano horizontal) de contaminantes de los parámetros que exceden los valores de las normas de uso referencial para sedimento (cromo total y mercurio). La unión de estas áreas representa un área impactada estimada de 1637 m<sup>2</sup> (0,1637 ha) para el sitio S0606, correspondiente a sedimento contaminado, tal como se muestra en la Figura 9.1.
