**INFORME N° 577 - 2014-OEFA/DE-SDCA-CIPASH**

ASUNTO : Identificación de pasivo ambiental del subsector hidrocarburos  
con código de Ficha OEFA F01700, ubicado en el Lote VII/VI (ex  
Lote VI), en el distrito de Pariñas de la provincia Talara del  
departamento de Piura.

1. El presente Informe tiene por objeto comunicar que el pozo mal abandonado (con código PERUPETRO T2900) constituye un pasivo ambiental del subsector hidrocarburos, identificado con código de Ficha OEFA F01700. Este pasivo ambiental se encuentra ubicado en el distrito de Pariñas de la provincia Talara del departamento de Piura, el cual fue verificado en campo el 04 de agosto de 2014.

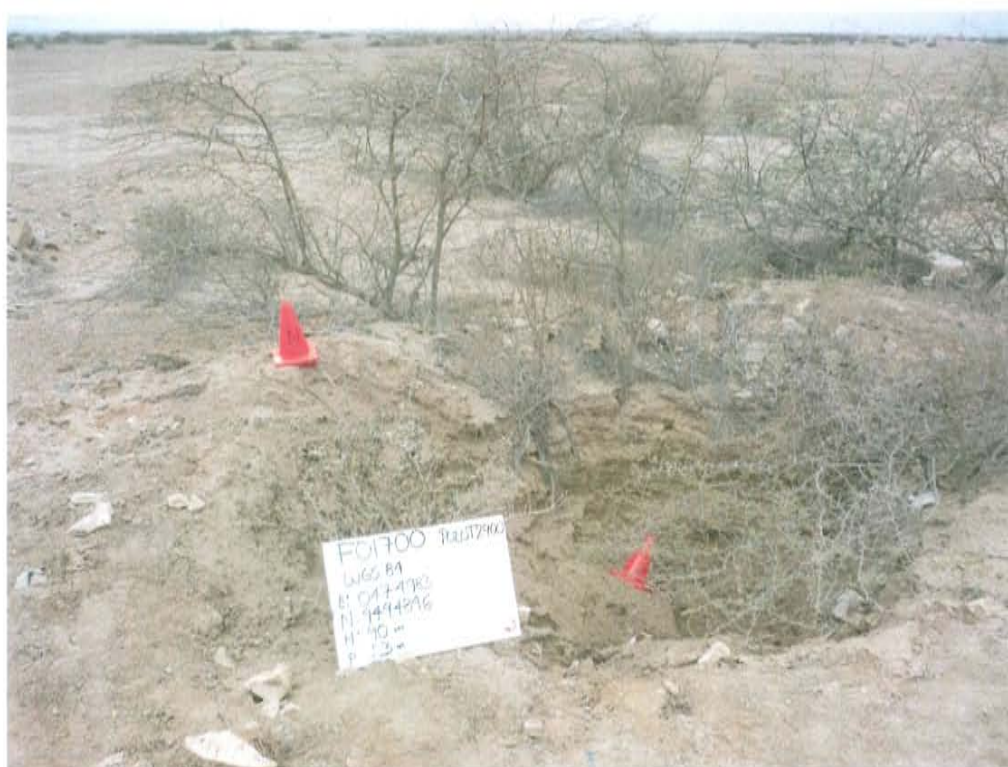
Fotografía N° 1. Identificación de la posible ubicación del pozo inactivo con código PERUPETRO T2900. Presenta capa de suelo cubriéndolo.

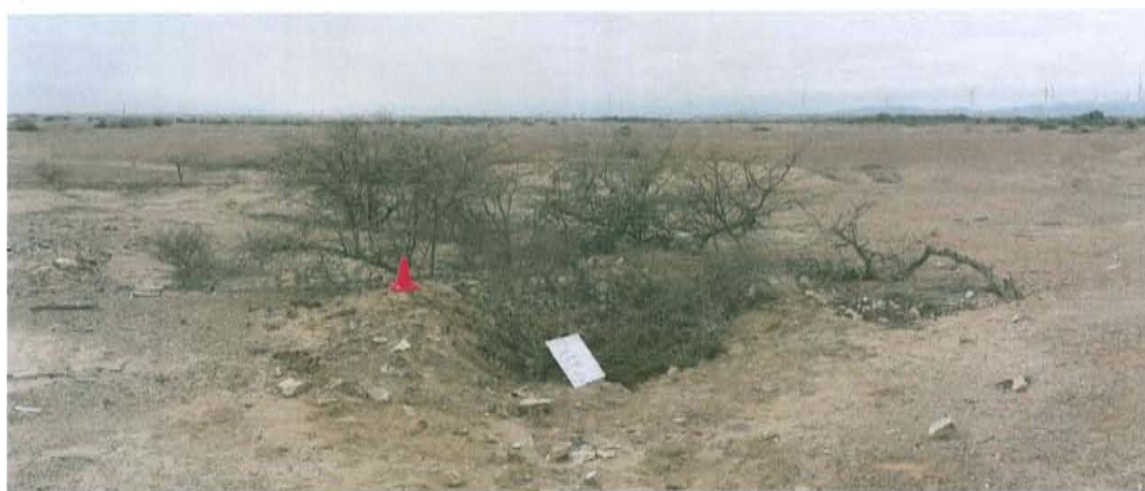
Fotografía N° 2. Vista panorámica del área circundante de la posible ubicación del pozo inactivo T2900.

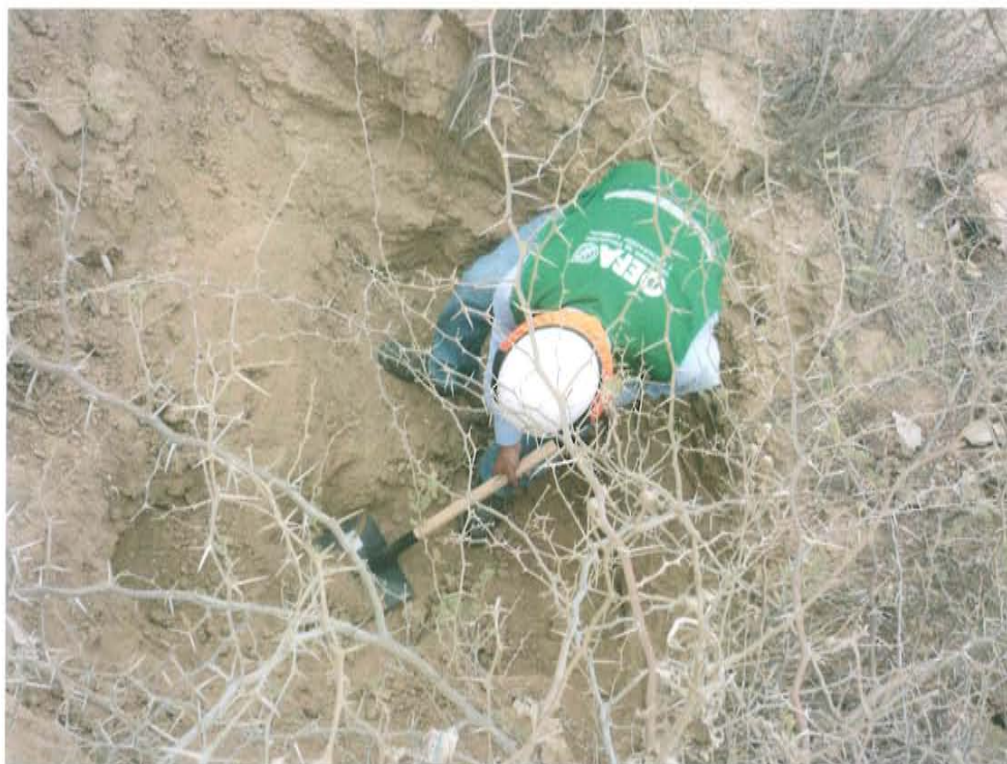
Fotografía N° 3. Se realizó la excavación de 0,5 m en zona georreferenciada afin de ubicar el pozo T2900.

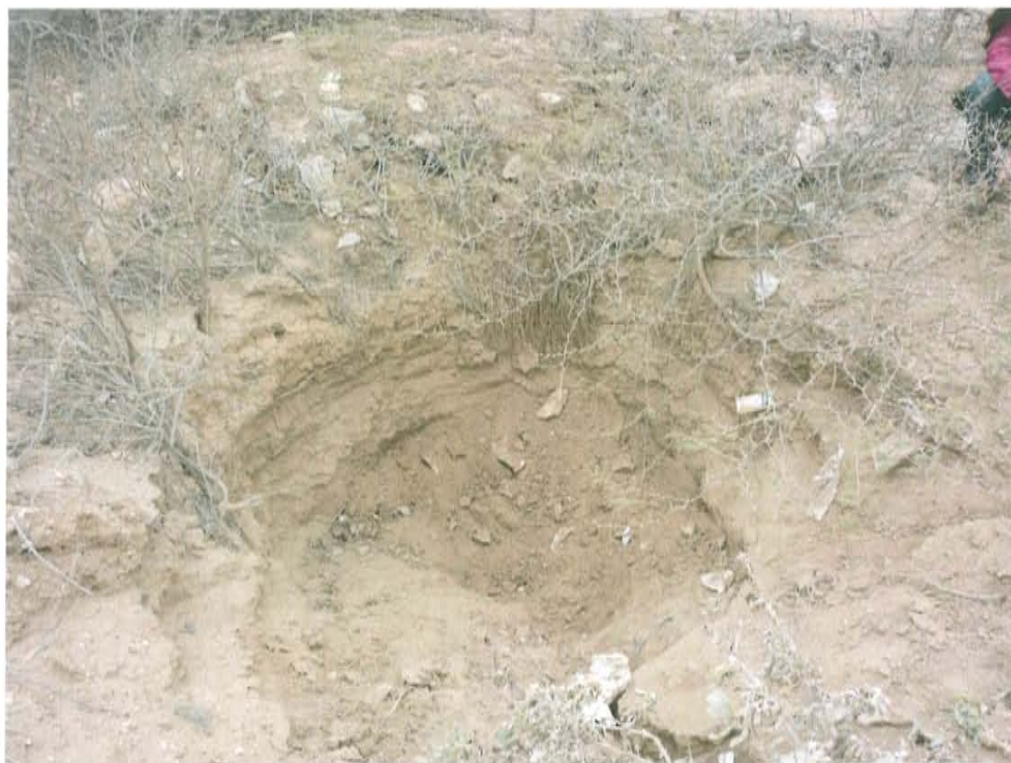
Fotografía N° 4. No se encontró el casing del pozo T2900, por estar cubierto con una capa gruesa de suelo.

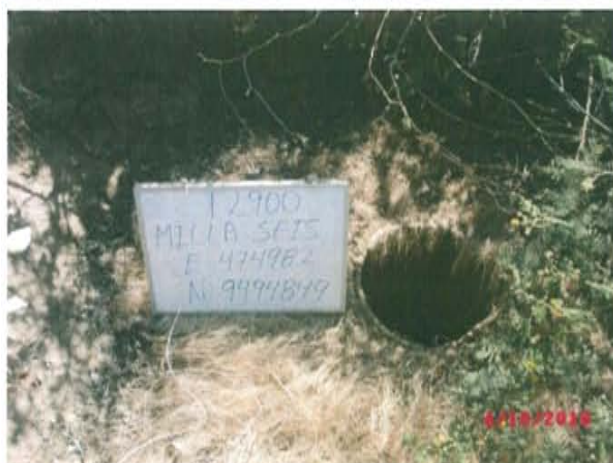
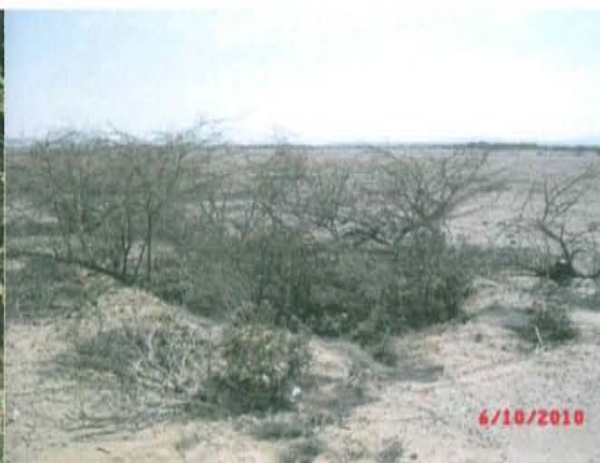
**3. REGISTRO FOTOGRÁFICO**

El pozo DPA T2900 se encuentra sin cabezal y casing a nivel de fondo de excavación. El pozo no tiene acceso ni plataforma. En superficie se visualiza restos de madera y cacho.

Pozo mal abandonado
