**INFORME N° 472 - 2015-OEFA/DE-SDCA-CIPASH**

**ASUNTO** : Identificación de pasivo ambiental del subsector hidrocarburos  
con código de Ficha OEFA F02807, ubicado en el Lote III, en el  
distrito La Brea de la provincia Talara del departamento de  
Piura.

**FECHA** : San Isidro, **31 MAR. 2015**

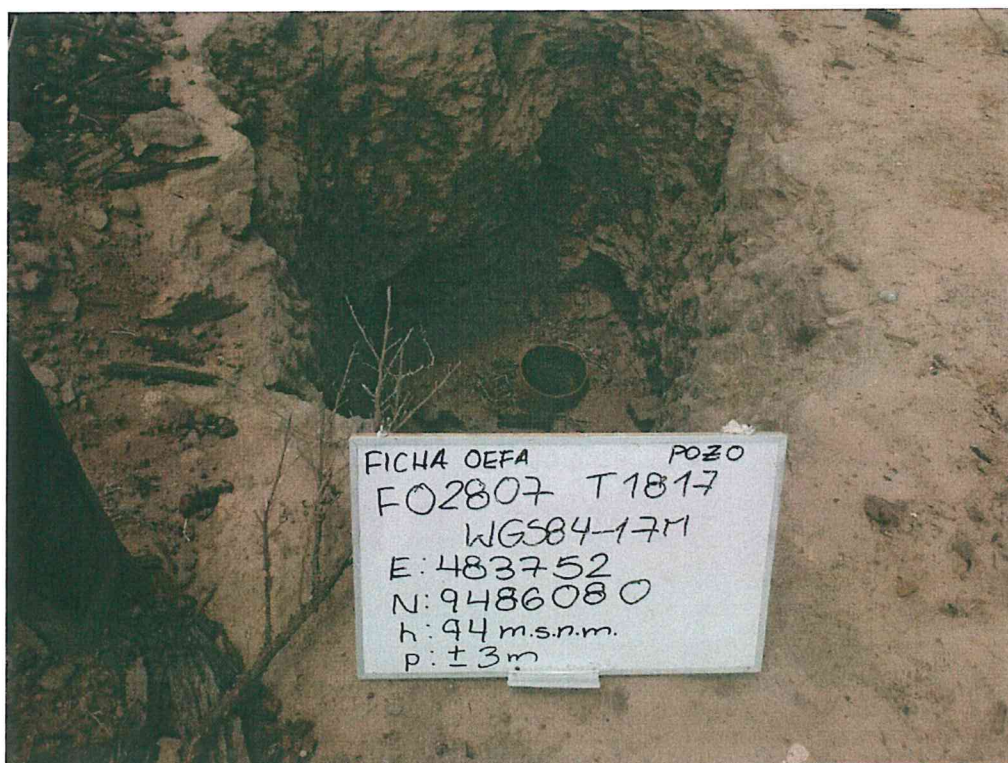
15. Durante la evaluación *in situ* realizada por el OEFA el 1 de febrero de 2015, se observó un pozo inactivo que no contaba con terraplén ni acceso vehicular hasta la ubicación del pozo, asimismo se observó casing de 12 plg de diámetro descubierta en el interior de una excavación (posiblemente cantina deteriorada) de sección rectangular de 1,9 m x 1,5 m y con una profundidad de 1,4 m; sin elementos de cierre que aseguren su hermetismo por lo que se considera abierto y expuesto a la intemperie, asimismo se observaron dos vigas de madera que posiblemente servían de soporte a la infraestructura de bombeo. No se observaron afloramientos superficiales de líquidos ni se percibieron olores característicos a hidrocarburos por emisión de gases desde el pozo, sin embargo se observó suelo con presencia de hidrocarburos alrededor de la ubicación del pozo (ver anexos 1, 2 y 3).

Fotografía N° 1. Identificación del pozo inactivo con código PERUPETRO T1817. Presenta *casing* descubierta en el interior de una excavación, sin elementos de cierre que aseguren su hermetismo por lo que se considera abierto y expuesto a la intemperie.

Se trata de un pozo inactivo que no cuenta con terraplén ni acceso vehicular hasta la ubicación del pozo, asimismo se observa casing de 12 plg de diámetro descubierta en el interior de una excavación (posiblemente cantina deteriorada) de sección rectangular de 1,9 m x 1,5 m y con una profundidad de 1,4 m; sin elementos de cierre que aseguren su hermetismo por lo que se considera abierto y expuesto a la intemperie, asimismo se observaron dos vigas de madera que posiblemente servían de soporte a la infraestructura de bombeo. No se observan afloramientos superficiales de líquidos ni se perciben olores característicos a hidrocarburos por emisión de gases desde el pozo, sin embargo se observa suelo con presencia de hidrocarburos alrededor de la ubicación del pozo.

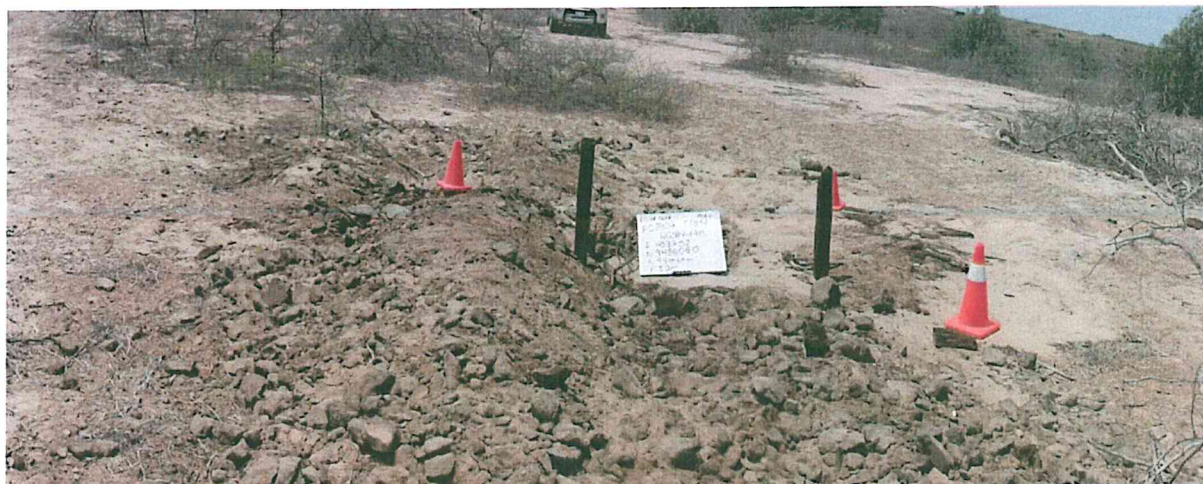
Fotografía N° 2. Vista panorámica del área del área circundante del pozo inactivo T1817.

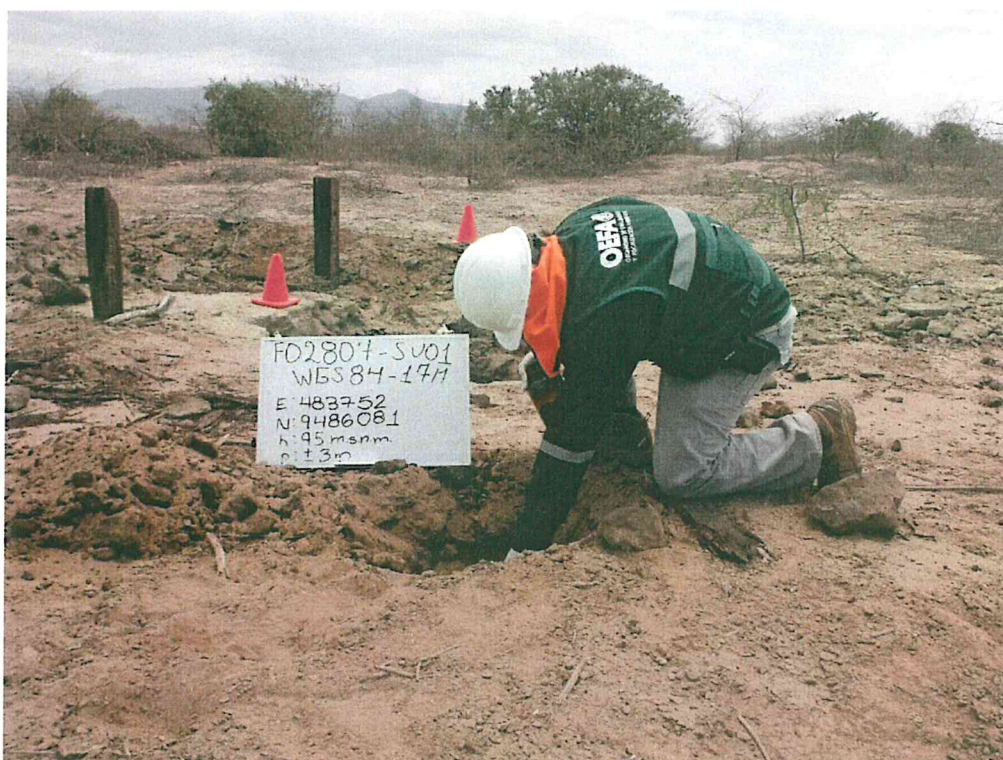
Fotografía N° 3. Toma de muestra de suelo en el punto F02807-SU01, ubicado a 2 m aproximadamente del Pozo T1817.

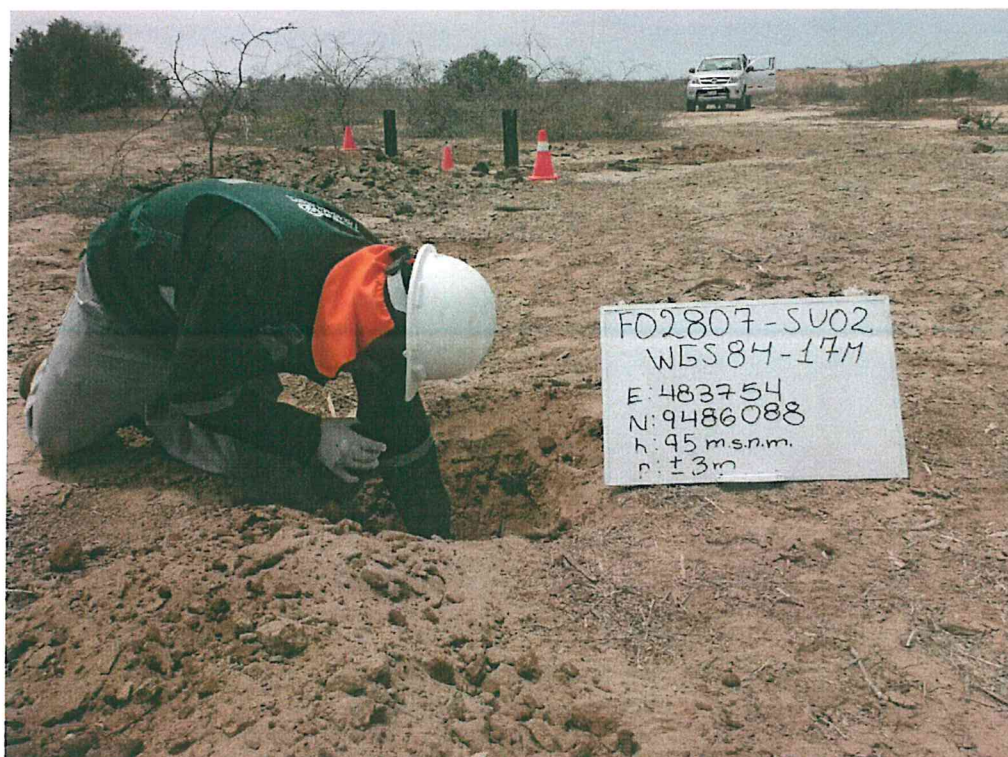
Fotografía N° 4. Toma de muestra de suelo en el punto F02807-SU02, ubicado a 7 m aproximadamente del Pozo T1817.

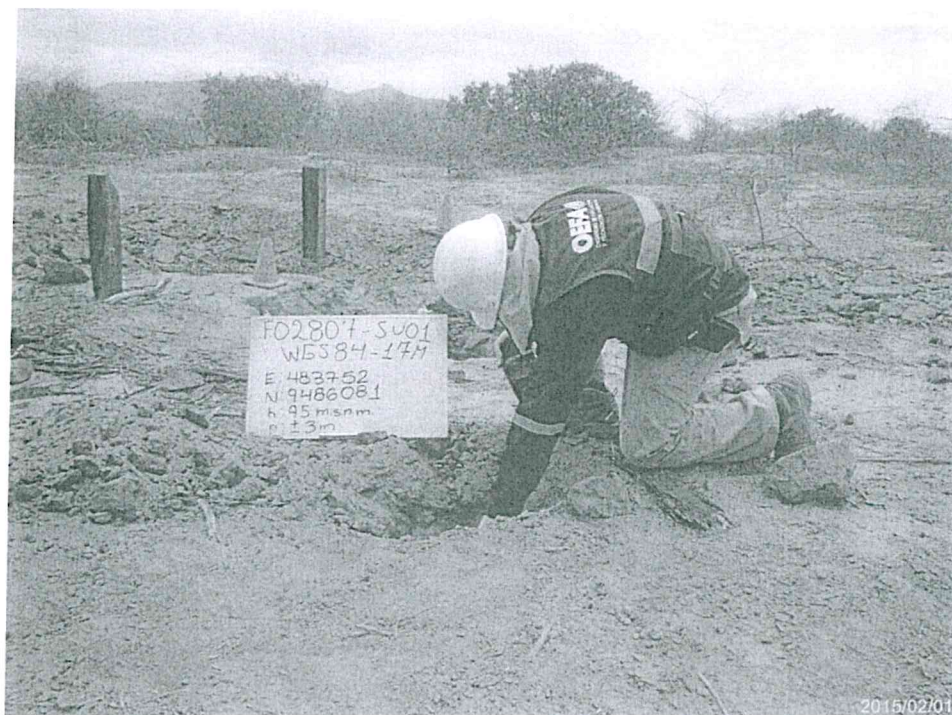
Fotografía N° 1. Toma de muestra de suelo en el punto F02807-SU01, ubicado a 2 m aproximadamente del Pozo T1817.

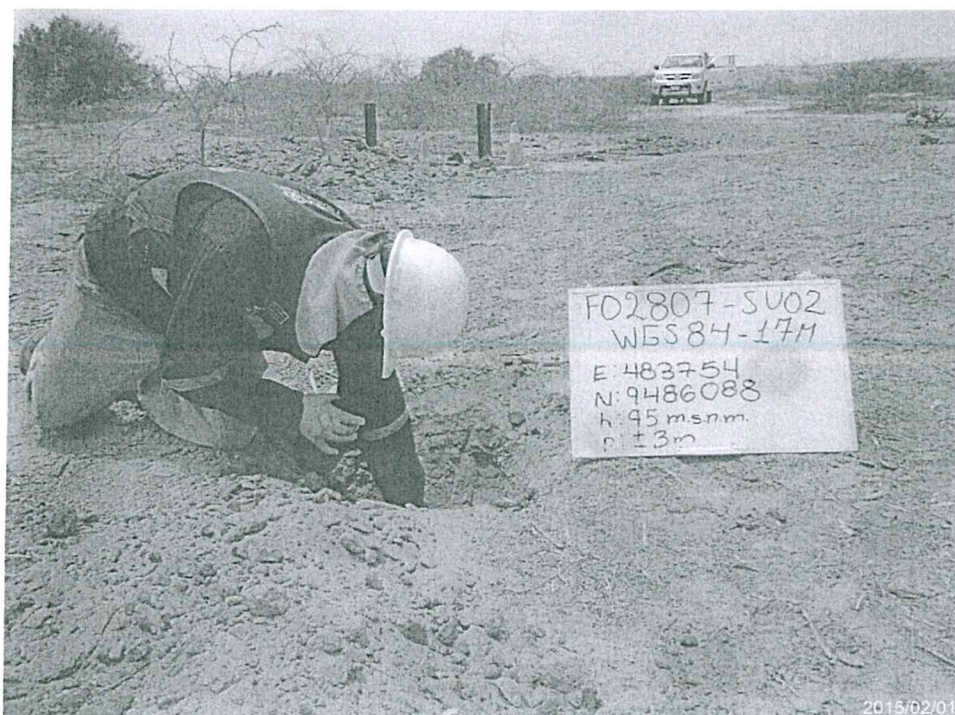
Fotografía N° 2. Toma de muestra de suelo en el punto F02807-SU02, ubicado a 7 m aproximadamente del Pozo T1817.

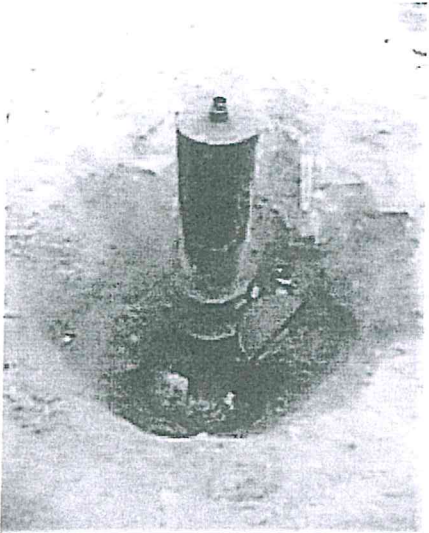
| Foto N° 1 | Foto N° 2 |
|---|---|
| Pozo con presencia de fluido y un envase plástico. | Suelo contaminado alrededor del pozo. |

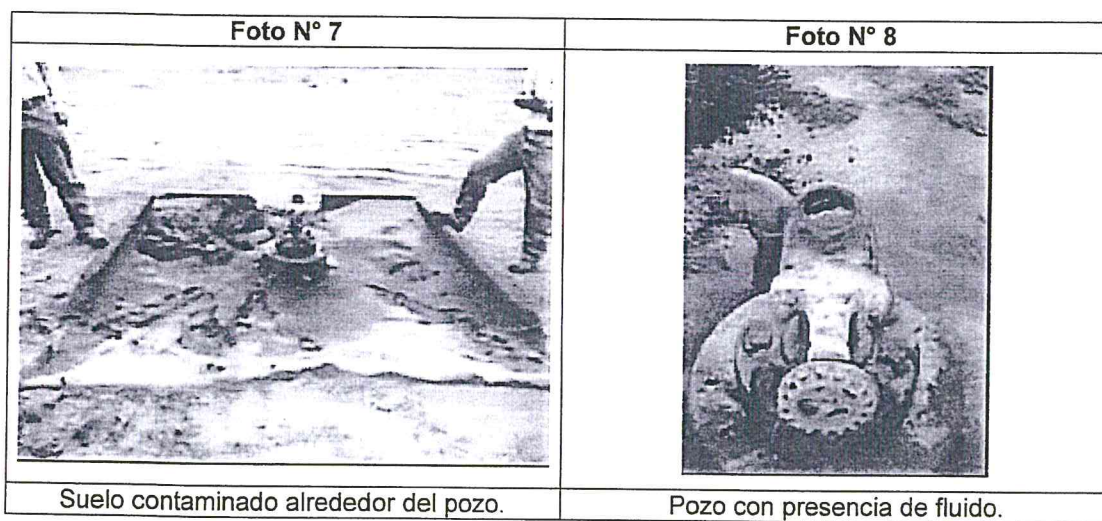
▪ Pozo 5199

El pozo ATA 5199 presenta suelo contaminado en un área de 4 m<sup>2</sup> aproximadamente, el forro del pozo se encuentra enterrado.

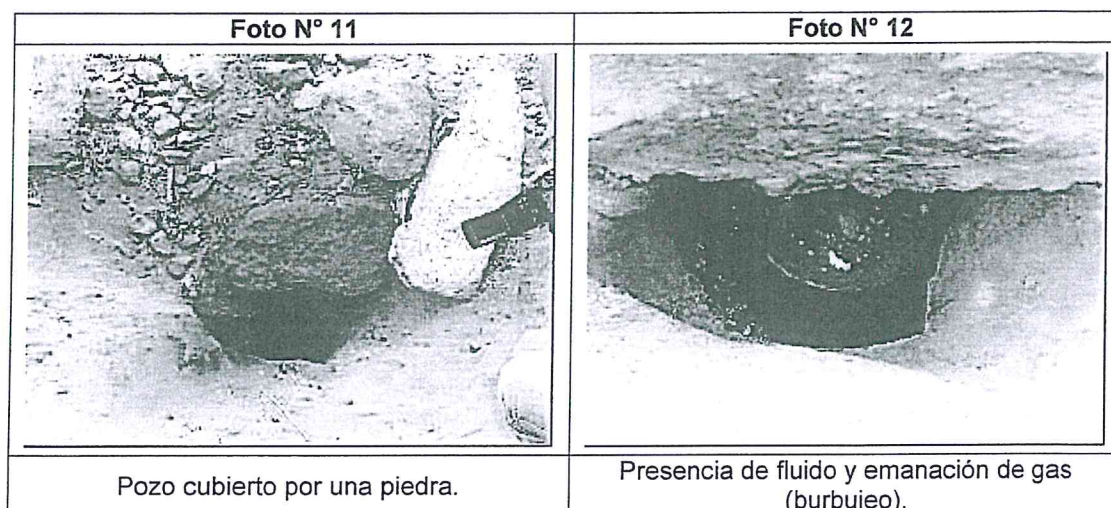
## ■ Pozo 8036

El pozo DPA 8036 se ubica en la cima del cerro de la zona Mirador y se encuentra semitapado con una roca, presenta burbujeo, emisión de gas y fluido.

Pozo cubierto por una piedra.

Presencia de fluido y emanación de gas (burbujeo).

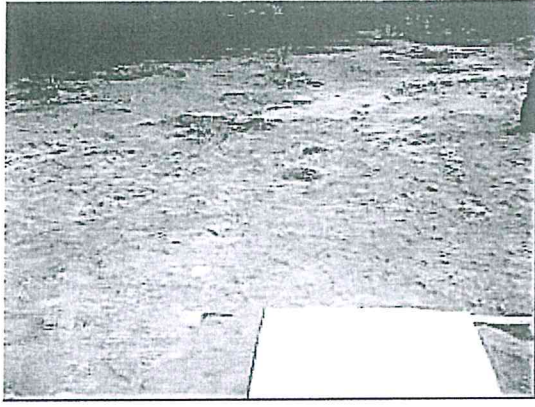
El pozo ATA 4556 se encuentra tapado con un bloque de cemento, debajo del cual se encuentra el casing sin cabezal. El terreno cercano al pozo presenta suelo impregnado con hidrocarburos que ha sido tapado con plástico negro y cubierto con tierra, hasta una distancia del pozo de 45 metros aproximadamente.

| Foto N° 17 | Foto N° 18 |
|---|---|
| Boca del pozo cubierta con bloque de cemento. | Terreno impactado. |

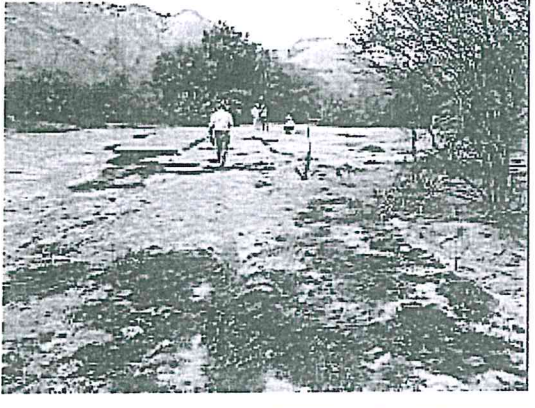
| Foto N° 17 | Foto N° 18 |
|---|---|
| Suelo contaminado. | Suelo contaminado cubierto con plástico y suelo sin contaminar encima. |

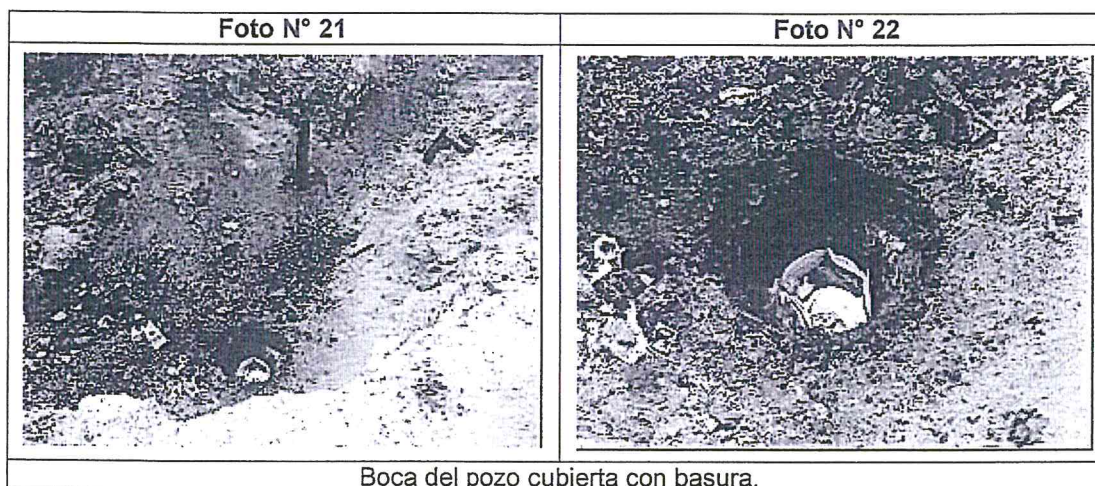
▪ Pozo 1714A

El pozo DPA 1714A presenta en los alrededores acumulaciones de tierra empetrolada. La boca del pozo se encuentra en un hueco, no tiene cantina y esta tapada con basura.

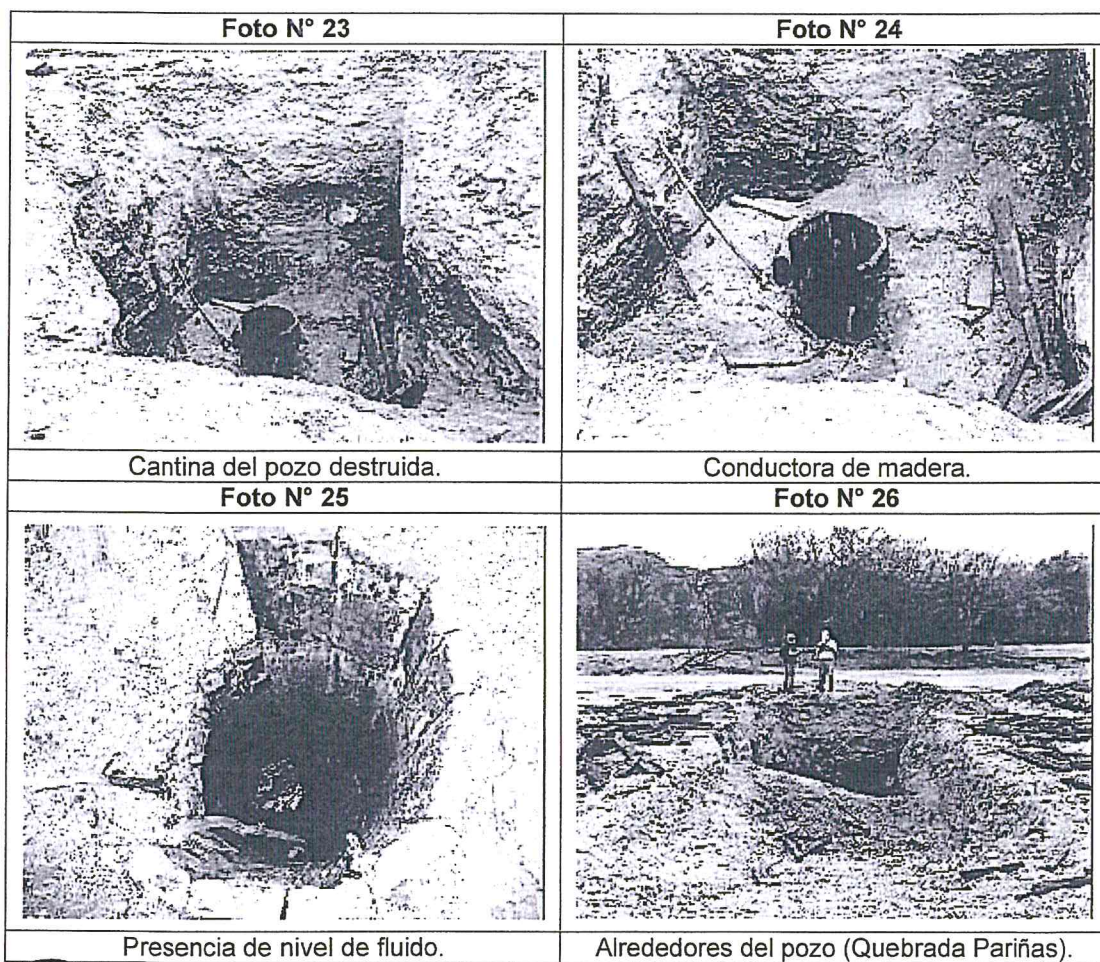
▪ Pozo 1638

El pozo DPA 1638 se encuentra en la quebrada Pariñas dentro de una excavación, presenta una conductora de 20" y cantina de madera, con nivel de fluido. Se observó la presencia de tablas de madera en los alrededores del pozo, por lo que podría realizarse extracción artesanal.

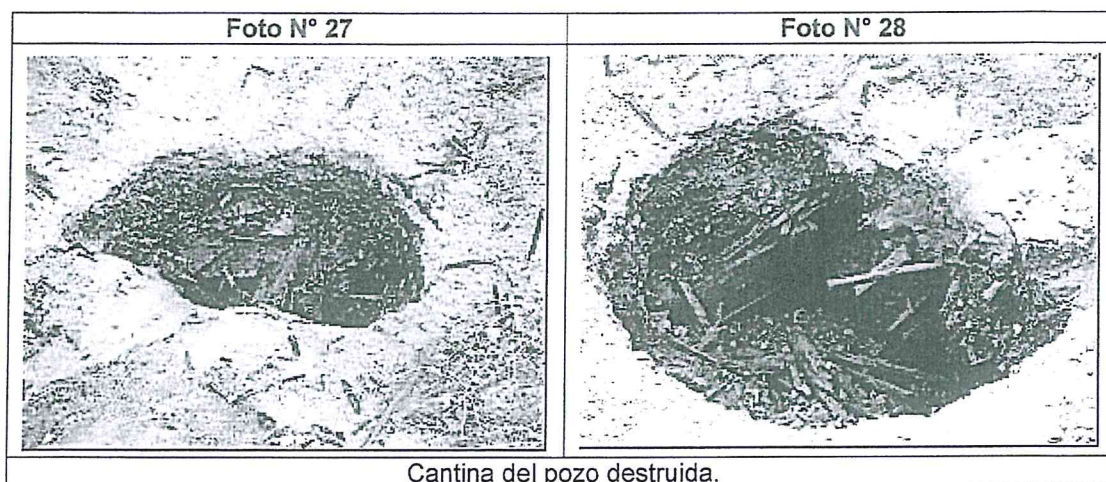
▪ Pozo1498

El pozo DPA 1498 se encuentra en la quebrada Pariñas, con cantina de madera en mala condición, no presenta nivel de fluido.

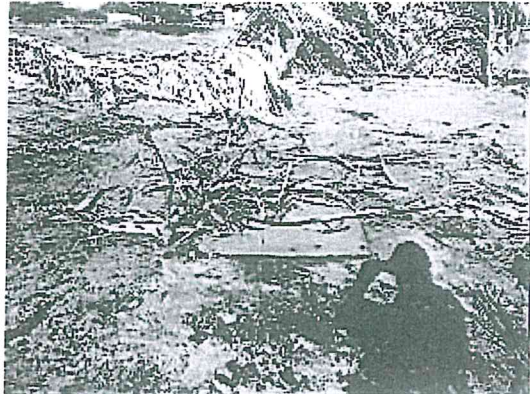
El pozo 2028, no identificado en el informe N° 018-2011-SSGS/JSJS de InterOil, se ubica a unos 20 metros de la carretera Panamericana Norte. El pozo se encontró debajo de una tabla de triplay y camuflado con ramas y hojas de palmera, presenta solo el casing, nivel de fluido y, evidentemente, extracción artesanal.

| <p>Pozo cubierto con tabla de triplay y ramas.</p> | <p>Boca del pozo debajo de la tabla.</p> |

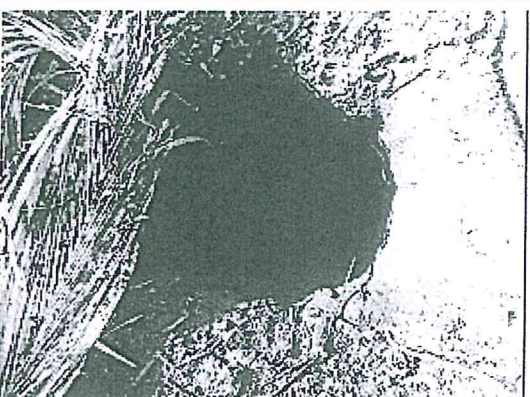
| <p>Boca del pozo.</p> | <p>Presencia de nivel de fluido.</p> |

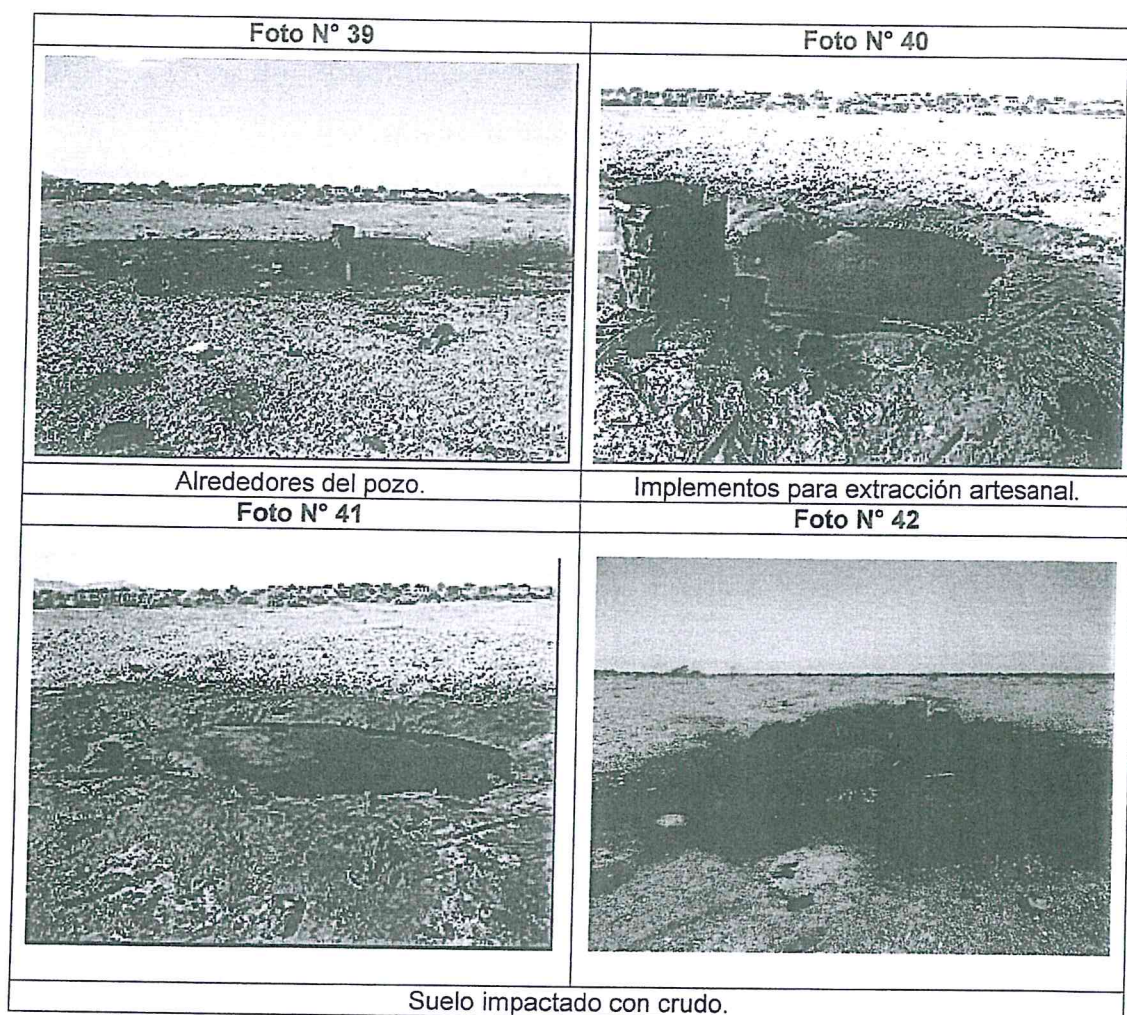
▪ Pozo 3662

El pozo ATA 3262 presenta fluido en superficie y suelo contaminado en los alrededores. Se evidenció también extracción artesanal.

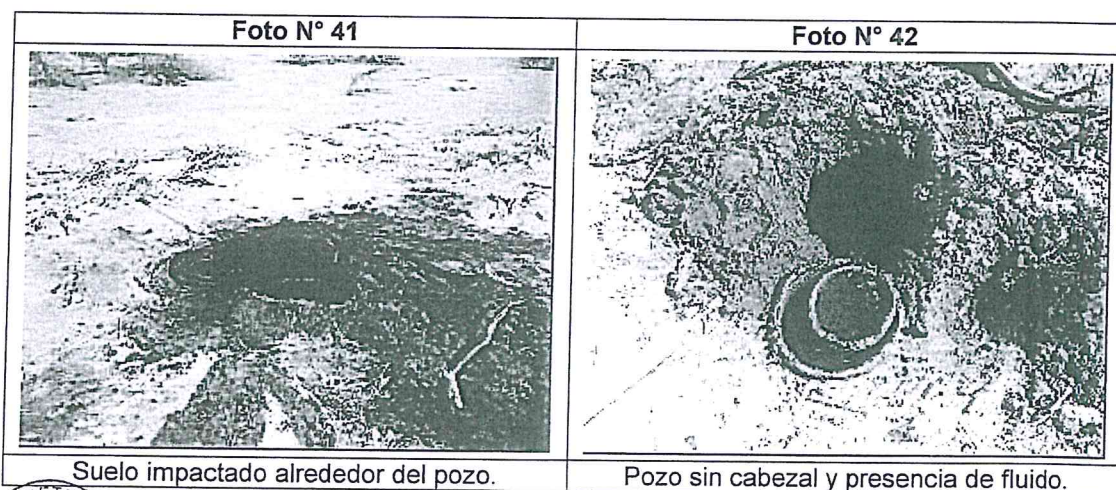
▪ Pozo 1863

El pozo ATA 1863 se encuentra sin cabezal, presenta fluido en superficie y suelo contaminado en sus alrededores.

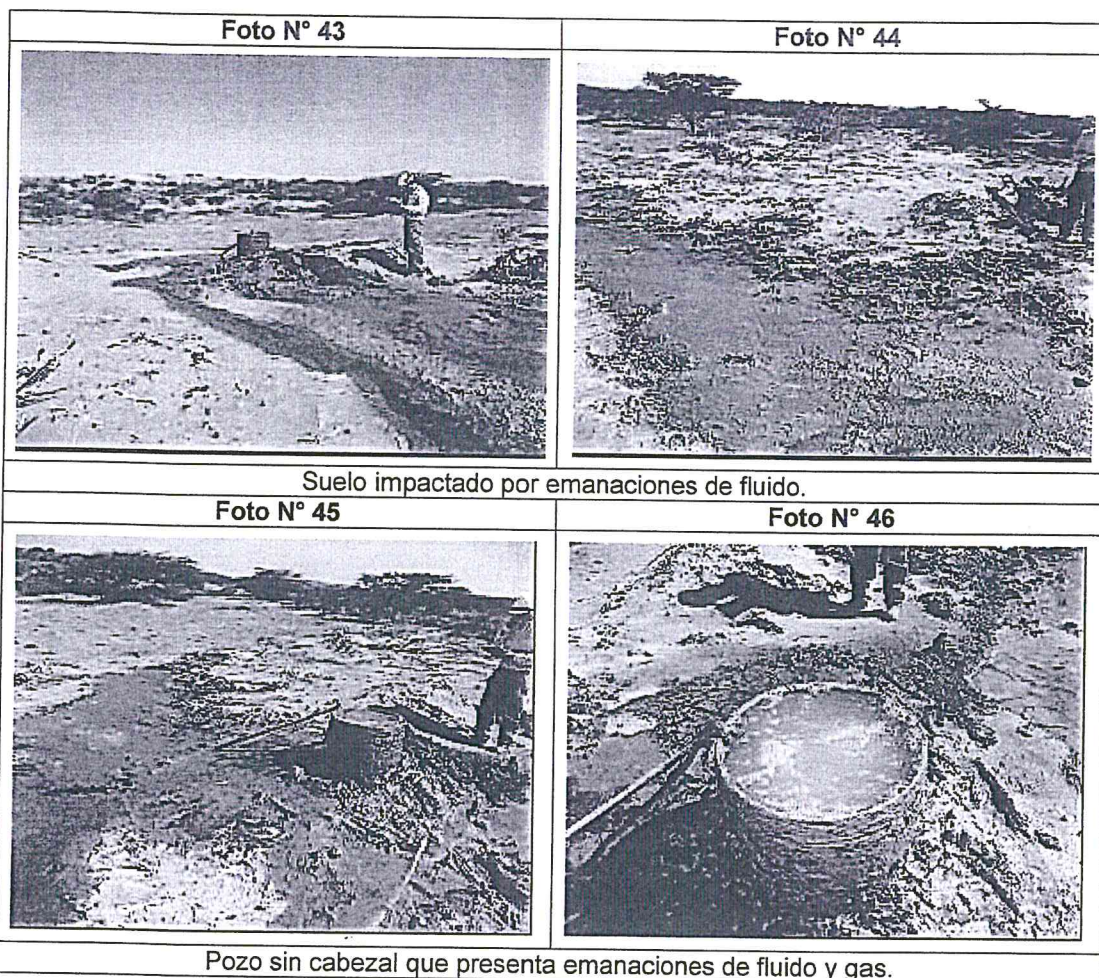
## ▪ Pozo 3290

El pozo DPA 3290 presenta conductora de 20" de diámetro, se encuentra emanando fluido y se observa constante burbujeo. El suelo de los alrededores se encuentra impactado en un área de 40 m<sup>2</sup> aproximadamente.

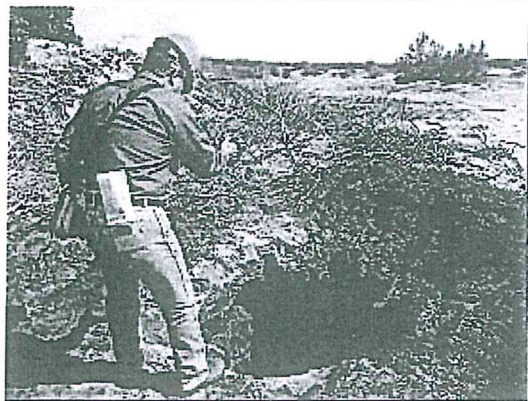
El pozo APA 2549 se encuentra dentro de una excavación, a los alrededores se observó acumulación de suelo contaminado, el área impactada es de 10 m<sup>2</sup> aproximadamente. No se observó cabezal ni casing en el pozo.

| Foto N° 47 | Foto N° 48 |
|---|---|
| Acumulación de suelo impactado alrededor del pozo. | Boca del pozo sin cabezal. |

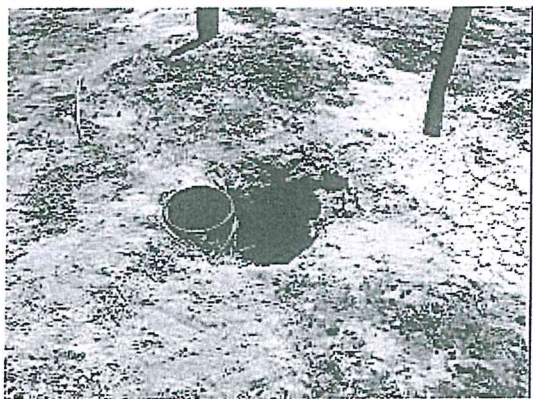
El pozo APA 1817 presenta casing de 13 3/8" de diámetro, sin cabezal y con tope sólido dentro del casing a 1.5 metros aproximadamente. No se evidencia presencia de fluido ni impacto reciente en la superficie.

| Foto N° 65 | Foto N° 66 |
|---|---|
| Pozo sin cabezal. | |

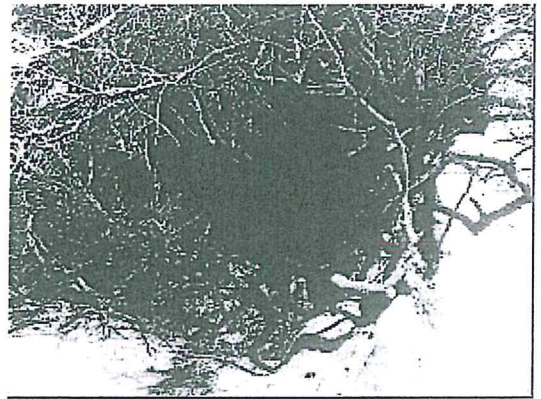
| Foto N° 71 | Foto N° 72 |
|---|---|
| Cantina del pozo destruida y camuflada con ramas secas. | Presencia de fluido y emanación de gas (burbujeo). |

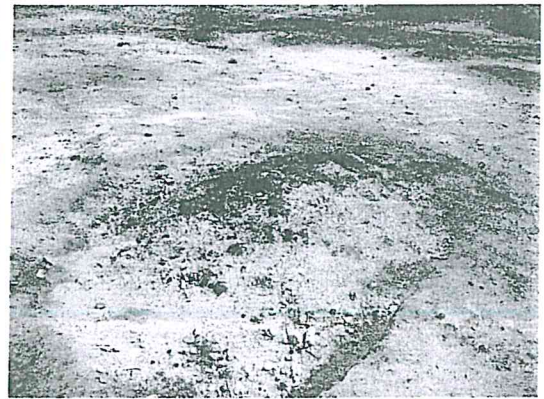
El pozo ATA 2004 presenta casing de 5 1/2" de diámetro, a nivel del suelo, registrando nivel de fluido y sin cantina. Pup joint con brida empernada conectada al casing, recientemente robada, ya que en el informe presentado por InterOil el pozo tenía instalación. El suelo superficial impactado es de 1 m<sup>2</sup> aproximadamente.

| Foto N° 73 | Foto N° 74 |
|---|---|
| Pozo sin cabezal. | Nivel de fluido. |

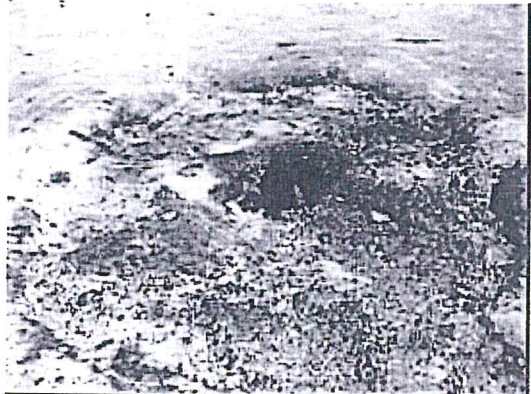
El pozo ATA 2014 presenta casing de 4 1/2" de diámetro, con nivel de fluido cercano a la superficie. La cantina se encuentra enterrada. El área de suelo impactado es de 4 m<sup>2</sup> aproximadamente.

| Foto N° 77 | Foto N° 78 |
|---|---|
| Suelo impactado alrededor del pozo. | Pozo sin cabezal con nivel de fluido. |

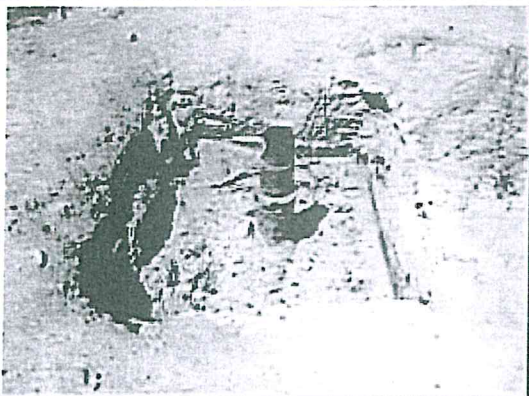
El pozo ATA 2651 presenta brida, casing de 5 ½" de diámetro, sin cabezal y sin nivel de fluido. La cantina de madera se encuentra semi destruida. La locación se encuentra sin presencia de fluido y sin superficie contaminada alrededor.

| Foto N° 81 | Foto N° 82 |
|---|---|
| Pozo sin cabezal. | Cartel de ubicación del pozo. |

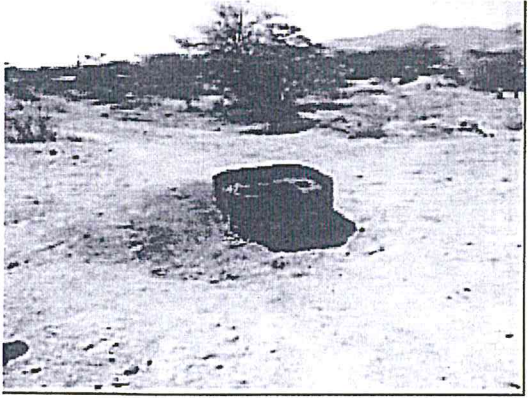
El pozo ATA 2025 presenta fluido dentro de cantina artesanal, el cual cubre el casing (no visualizado). Dentro de la cantina (cilindro), así como alrededor de ésta se presenció suelo contaminado.

| Foto N° 85 | Foto N° 86 |
|---|---|
| Suelo impactado alrededor del cilindro. | Presencia de fluido en superficie y emanación de gas (burbujeo). |

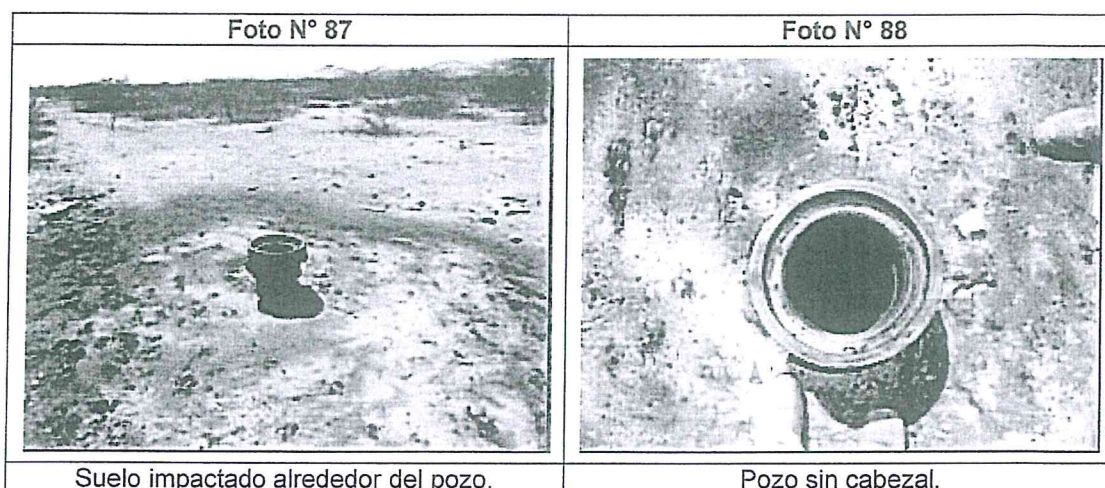
▪ Pozo 2191

El pozo ATA 2191 presenta casing "spool" de 13 3/8" de diámetro, con nivel a 60 pies de profundidad aproximadamente. El área de suelo impactado es de 9 m<sup>2</sup> aproximadamente.

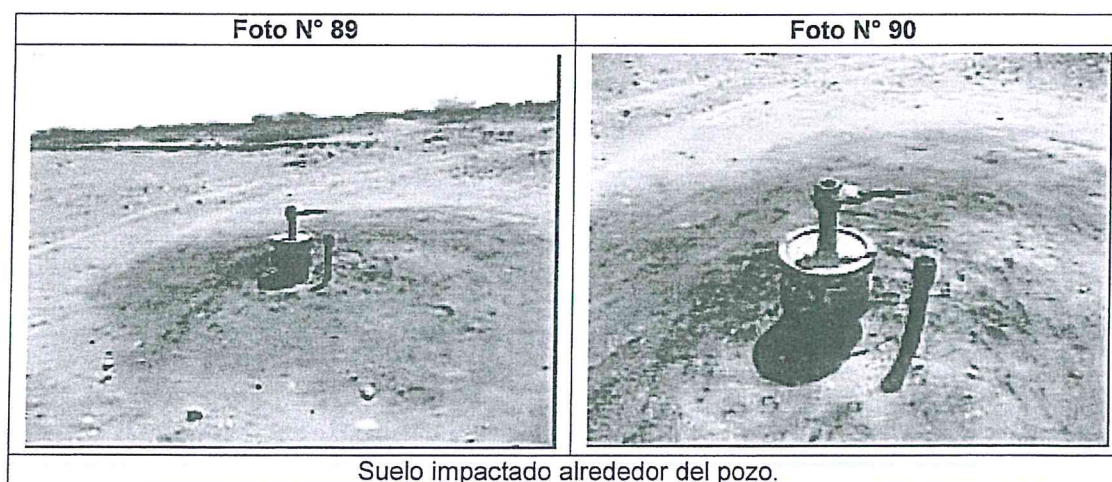
▪ Pozo 2335

El pozo ATA 2335 presenta válvula de compuerta y tubing de 2 3/8" de diámetro, con nivel de fluido a 40 pies de profundidad aproximadamente. El área de suelo impactado en los alrededores es de 4 m<sup>2</sup> aproximadamente.

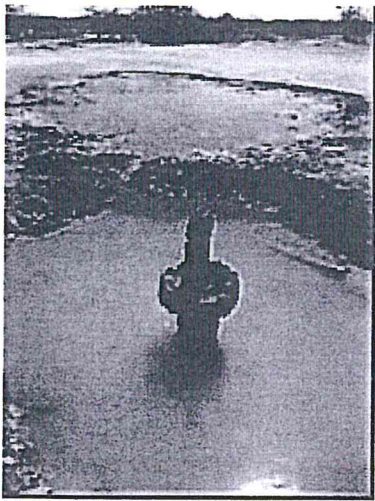
El pozo ATA 4143 presenta casing y brida corroídos, fluye agua y trazas de crudo. El fluido se acumula en la cantina y se desborda por un extremo, impactando el suelo, en una extensión de 20 m<sup>2</sup> aproximadamente.

| Foto N° 93 | Foto N° 94 |
|---|---|
| Terreno impactado en los alrededores del pozo. | Casing y bridas corroídos y agua empozada. |

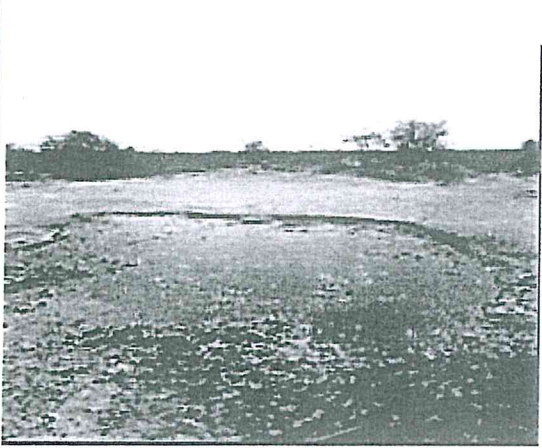
| Foto N° 95 | Foto N° 96 |
|---|---|
| Suelo impactado. | Pozo emanando fluido con trazas de crudo. |

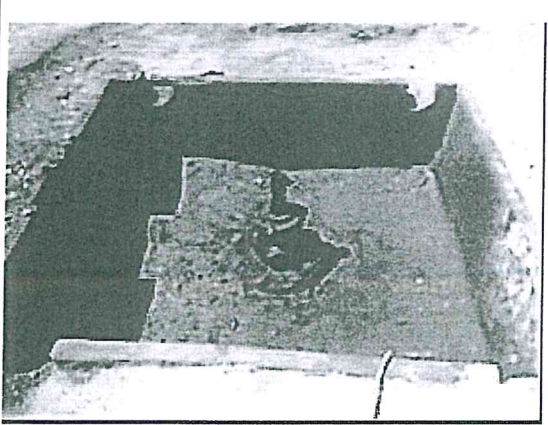
El pozo DPA 4298 presenta brida, válvula superior de 2" de diámetro y tapón ciego lateral, se aprecia fuga de fluido y gas en solución (ligero burbujeo). La cantina se encuentra en buenas condiciones. Se apreció suelo contaminado dentro de la cantina y alrededor de ésta.

| Foto N° 97 | Foto N° 98 |
|---|---|
| Cantina y suelo impactado. | Presencia de fluido y emanación de gas en parte superior. |
