**INFORME N° 102 -2012-OEFA/DE**

ASUNTO : Reporte de campo de la Evaluación de la Calidad del Agua, relacionada a operaciones de las Estaciones de Bombeo de Aguas Residuales, en la Ciudad del Lima (Distritos del Sur).

FECHA : 28 MAR. 2012

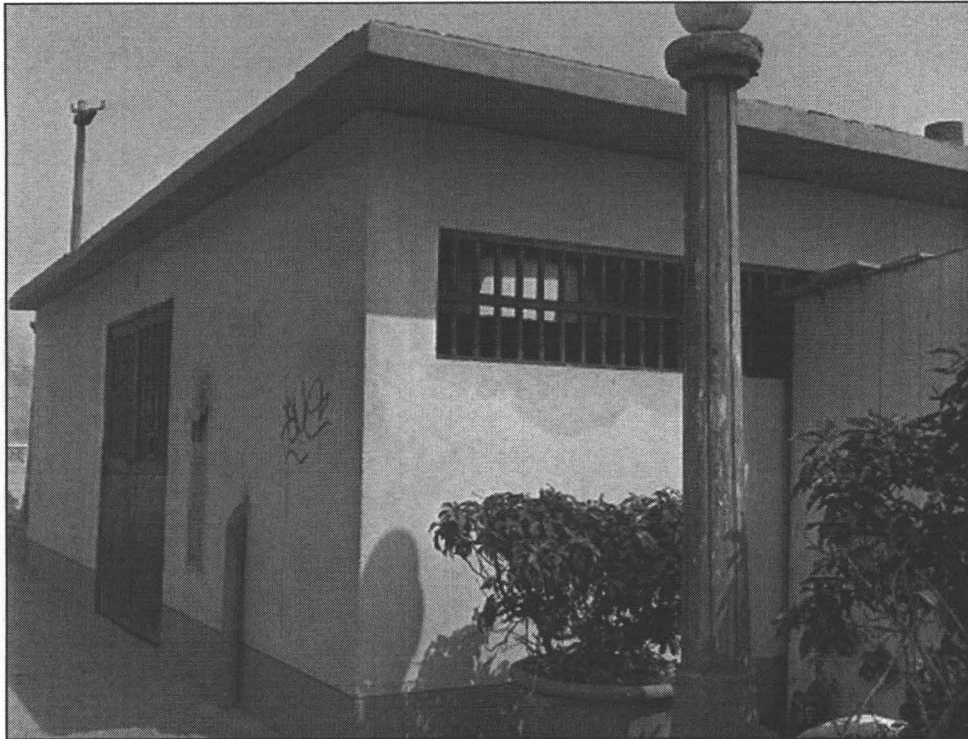
Foto 1: Estación de bombeo de aguas residuales CD-033.

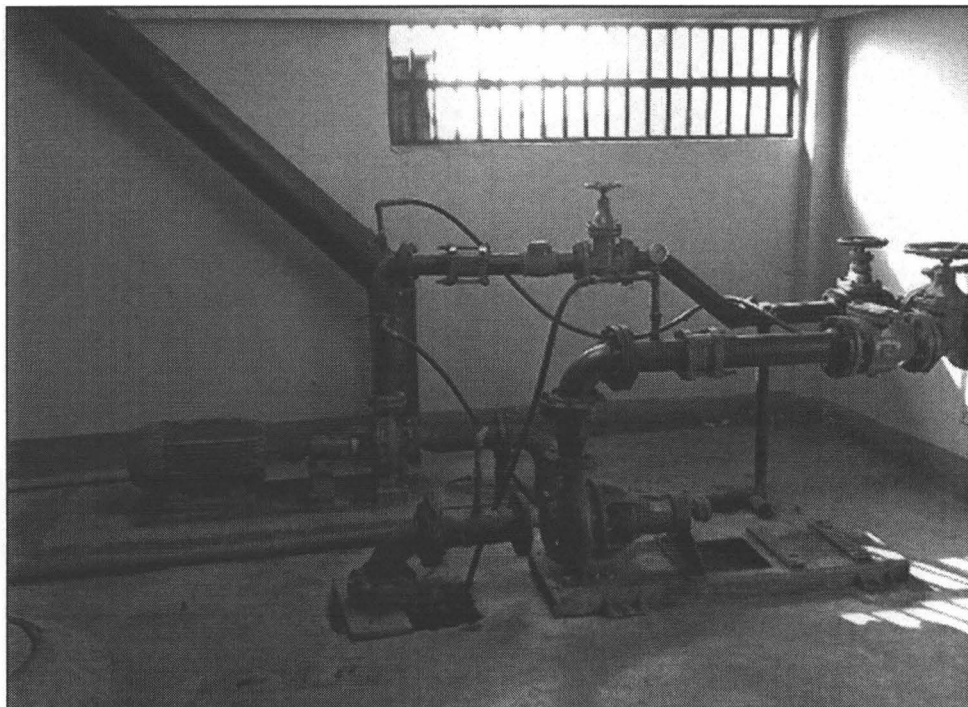
Foto 2: Bombas de la Estación CD-033.

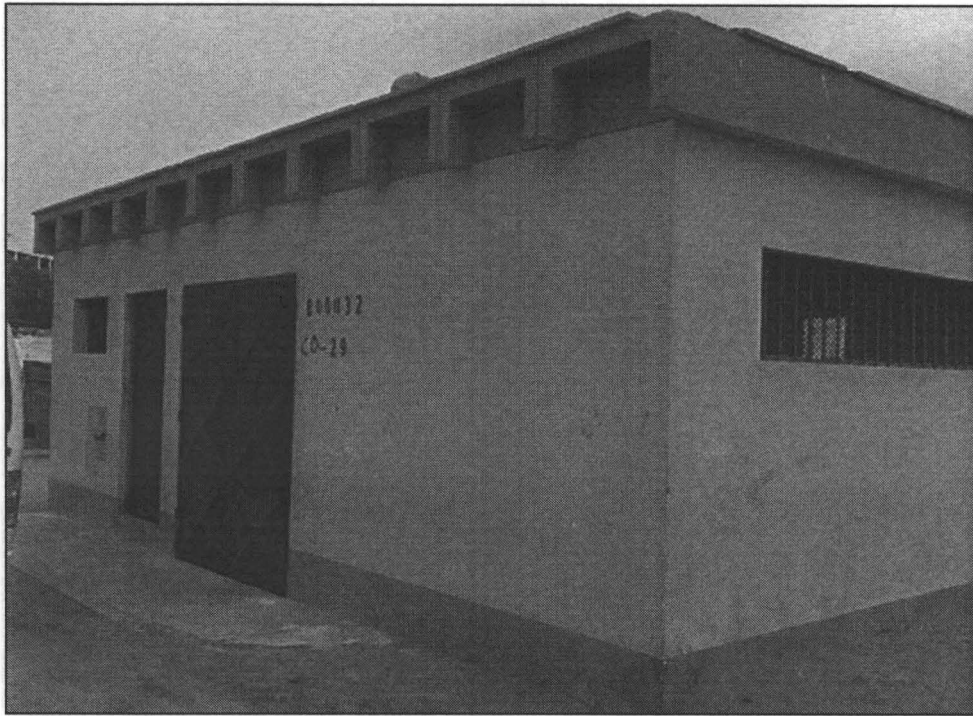
Foto 3: Estación de bombeo de aguas residuales CD-029.

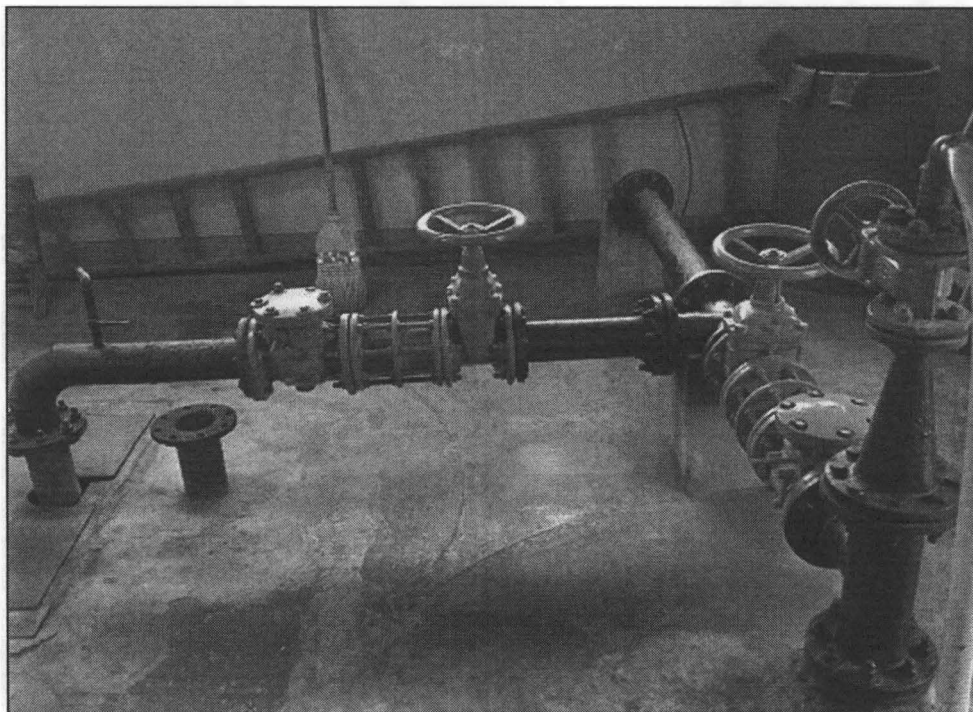
Foto 4: Bombas de la Estación CD-029.
