**INFORME N° 128 - 2015-OEFA/DE-SDCA-CIPASH**

ASUNTO : Identificación de pasivo ambiental del subsector hidrocarburos  
con código de Ficha OEFA F00774, ubicado en el Lote 105, en  
el distrito de Caracoto de la provincia San Román del  
departamento de Puno.

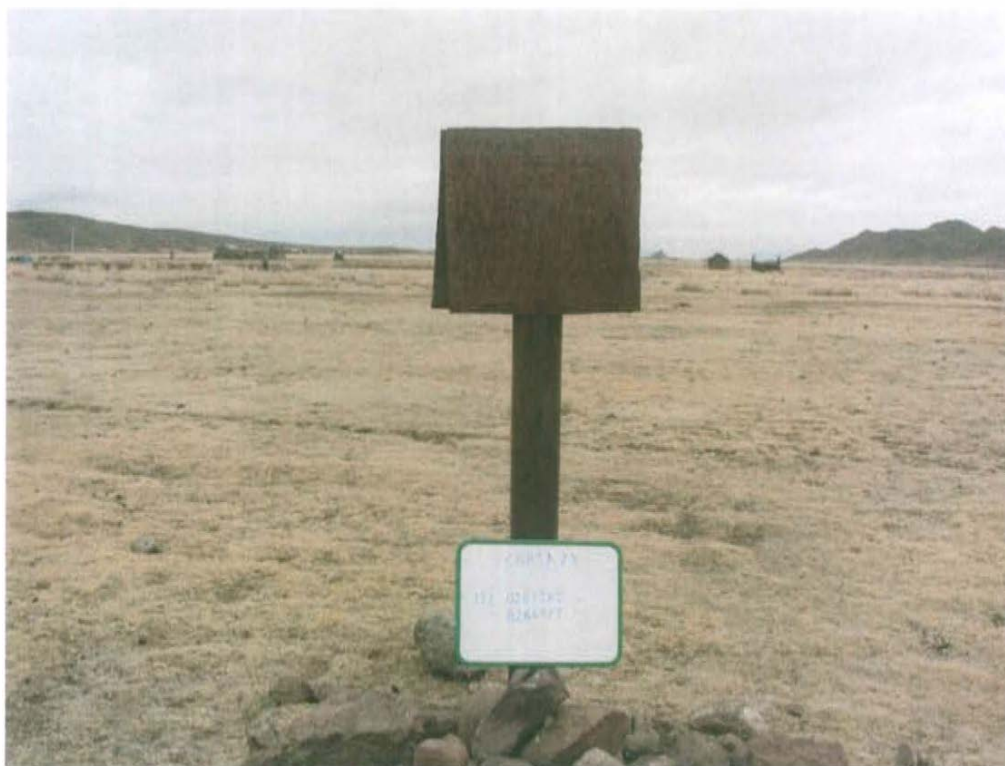
14. De la visita realizada por el OEFA se encontró un pozo petrolero abandonado que cuenta con un letrero de identificación, el cual sobresale una altura aproximada de 1,8 m desde la superficie del suelo y se encuentra en estado de corrosión, en este letrero se indica el inicio y término de perforación, la compañía operadora, la zona de operación y la

profundidad del pozo, además se observó, en la base del letrero, un montículo de piedras de diferentes tamaños. No se observó afloramiento superficial de fluidos ni suelo impregnado con hidrocarburo ni se percibieron emisiones gaseosas provenientes del pozo (ver anexos 1, 2 y 3).

15. En ese sentido, de la evaluación in situ y de los antecedentes donde se indica que fue abandonado con indicios de petróleo, se puede presumir que el pozo fue abandonado durante la perforación (DPA). Cabe señalar que debido a que no se cuenta con un marco normativo específico respecto a un pozo DPA, se ha considerado al pozo, para el presente análisis, como uno con abandono permanente.
16. Para el pozo en análisis, no se puede comprobar que el último tapón, el cual tiene como tope los 0' (0 m), va desde los doscientos (200) metros de profundidad hasta la superficie, conforme se establece en el Artículo 200° del Decreto Supremo N° 032-2004-EM - Reglamento de las Actividades de Exploración y Explotación de Hidrocarburos<sup>6</sup>. Por lo tanto, se puede señalar que este pozo se encuentra mal abandonado.

Fotografía N° 1. Pozo con código PERUPETRO YPA\_S2\_NR\_2 en el cual se observa el letrero de abandono, además se observa un cúmulo de piedras en la base del letrero.

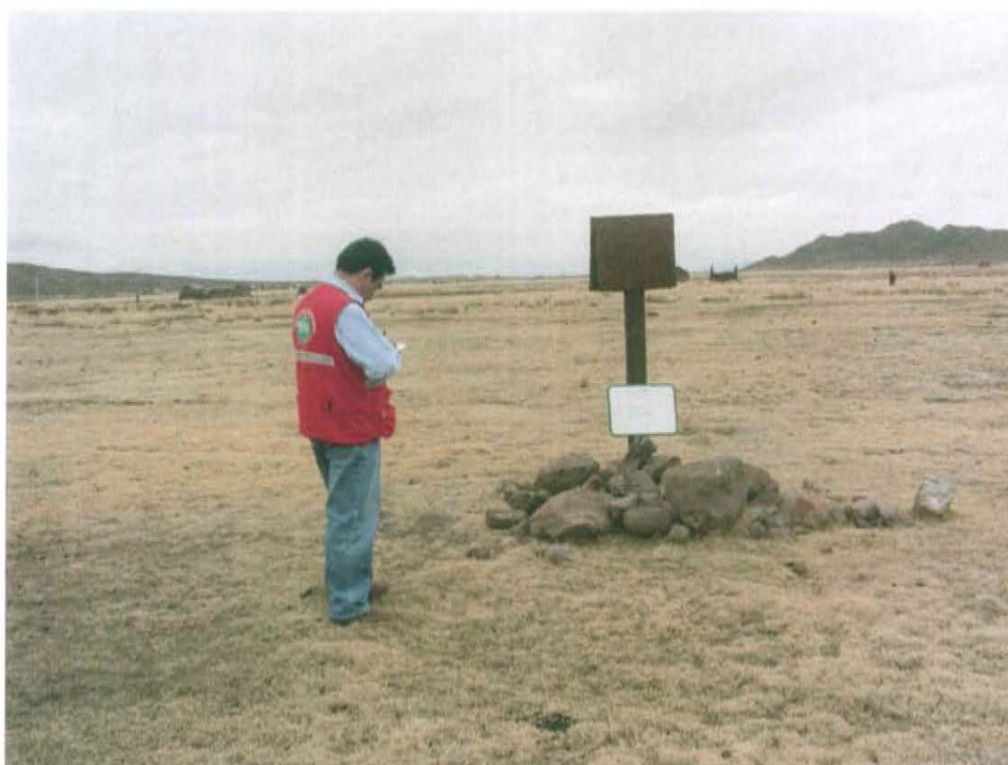
| Factores | Escenarios | Puntuación |
|---|---|---|
| <b>Accesibilidad</b> | Las viviendas rurales en la zona se encuentran a una distancia aproximada de 102 m de la ubicación del pozo por lo que se puede acceder al mismo realizando un corto recorrido a pie. | 4 |

Fotografía N° 2. Vista del pozo YPA\_S2\_NR\_2 y sus alrededores donde se puede observar la viviendas en las cercanías.
