**INFORME N°530 - 2013 - OEFA/DE-SDCA**

ASUNTO : Informe de campo del monitoreo ambiental – Tramo de campo de Pacaya a Puerto Oriente (Loreto).

FECHA : 06 DIC. 2013

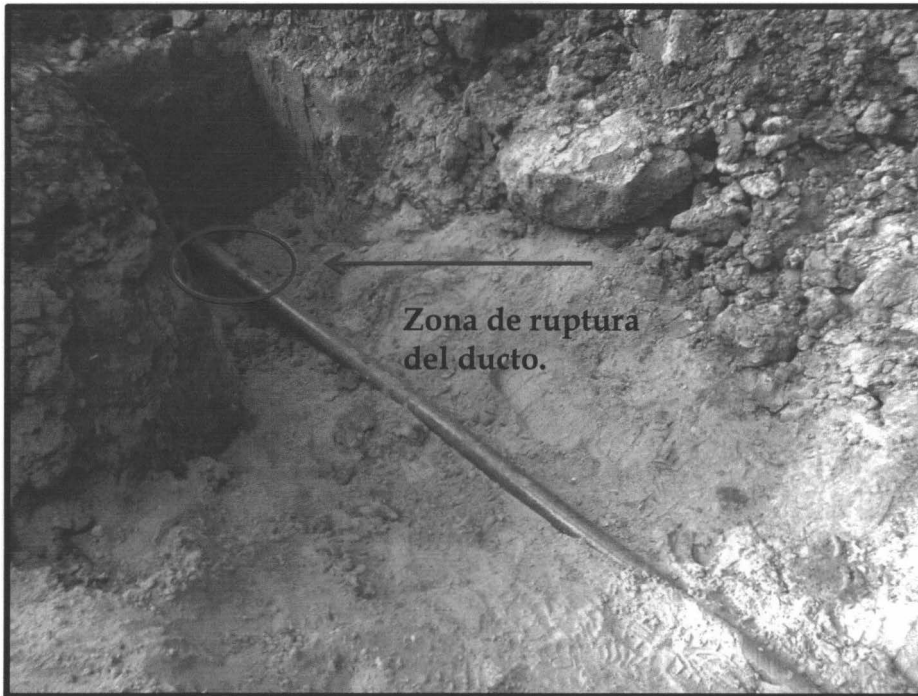
- Con fecha 18 de octubre del 2013, a horas 15:00 aprox. en el tramo del oleoducto que se dirige del campo de producción de Pacaya hacia Puerto Oriente a la altura de la carretera carrozable Km 4 + 650 ocurrió la ruptura del ducto de fibra de vidrio de 2" de diámetro ocasionando el derrame de hidrocarburo. El incidente fue producto de las maniobras realizadas con maquinaria pesada durante los trabajos de limpieza de la carretera, la maquinaria pesada era operado por un tercero que no tiene relación alguna con la empresa MAPLE GAS CORPORATION DEL PERÚ S.R.L.
- A solicitud de la Dirección de Supervisión, esta Dirección dispuso que el evaluador Francisco Javier Méndez Mendoza, apoye en la emergencia ambiental al supervisor Isabel D. Bohorquez Meza, en calidad de Supervisor.

Fotografía N° 01. Ducto de fibra de vidrio de 2" de diámetro

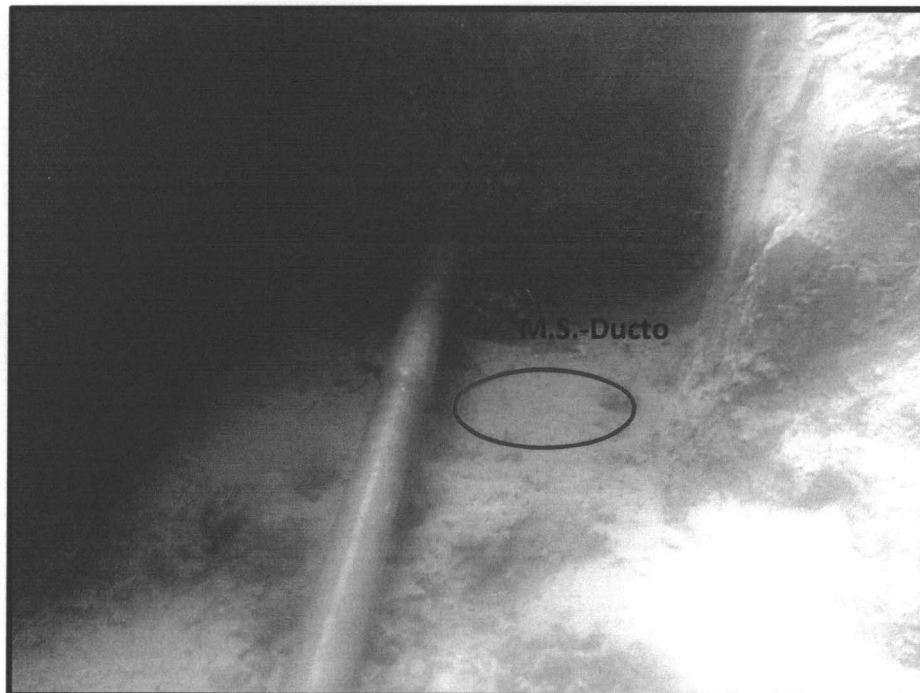
| ESTACION | FECHA | HORA | UBICACION | COORDENADAS UTM ZONA 18L | |
|---|---|---|--|---|---|
| M.S.-Ducto | 20.10.13 | 16:20 | Muestra tomada a 0.15 m de profundidad a la altura del KM 4 + 650, área donde ocurrió la ruptura del ducto de fibra de vidrio. | 507002 | 9184585 |

Fotografía N° 02. Punto de Monitoreo de suelo: M.S.-Ducto.

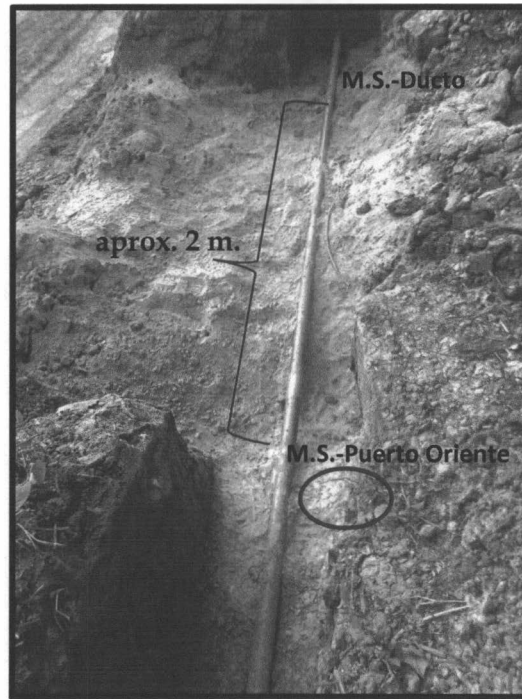
| ESTACION | FECHA | HORA | UBICACION | COORDENADAS UTM ZONA 18L | |
|---|---|---|--|---|---|
| M.S.-Puerto Oriente | 20.10.13 | 16:40 | Muestra tomada a 0.15 m de profundidad a la altura del KM 4 + 650, a 2 m del punto M.S.-Ducto. | 507005 | 9184588 |

Fotografía N° 03. Punto de Monitoreo de suelo: M.S.-Puerto Oriente.

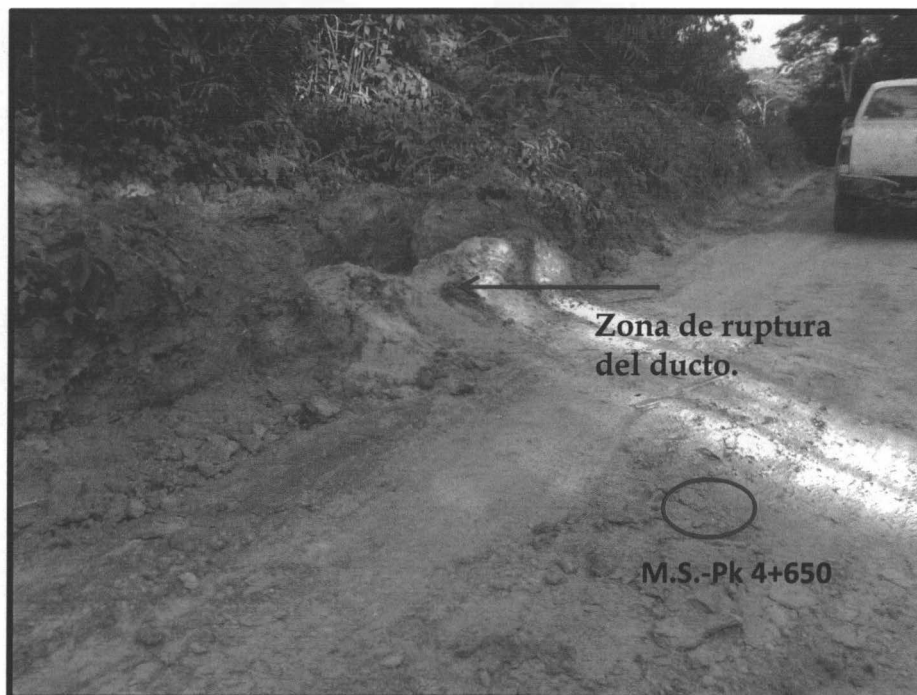
| ESTACION | FECHA | HORA | UBICACION | COORDENADAS UTM ZONA 18L | |
|---|---|---|--|---|---|
| M.S.-PK 4 + 650 | 20.10.13 | 17:00 | Muestra tomada en la carretera KM 4 + 650, en el área afectada por el incidente. | 506995 | 9184584 |

Fotografía N° 04. Punto de Monitoreo suelo: M.S.-Pk 4+650.

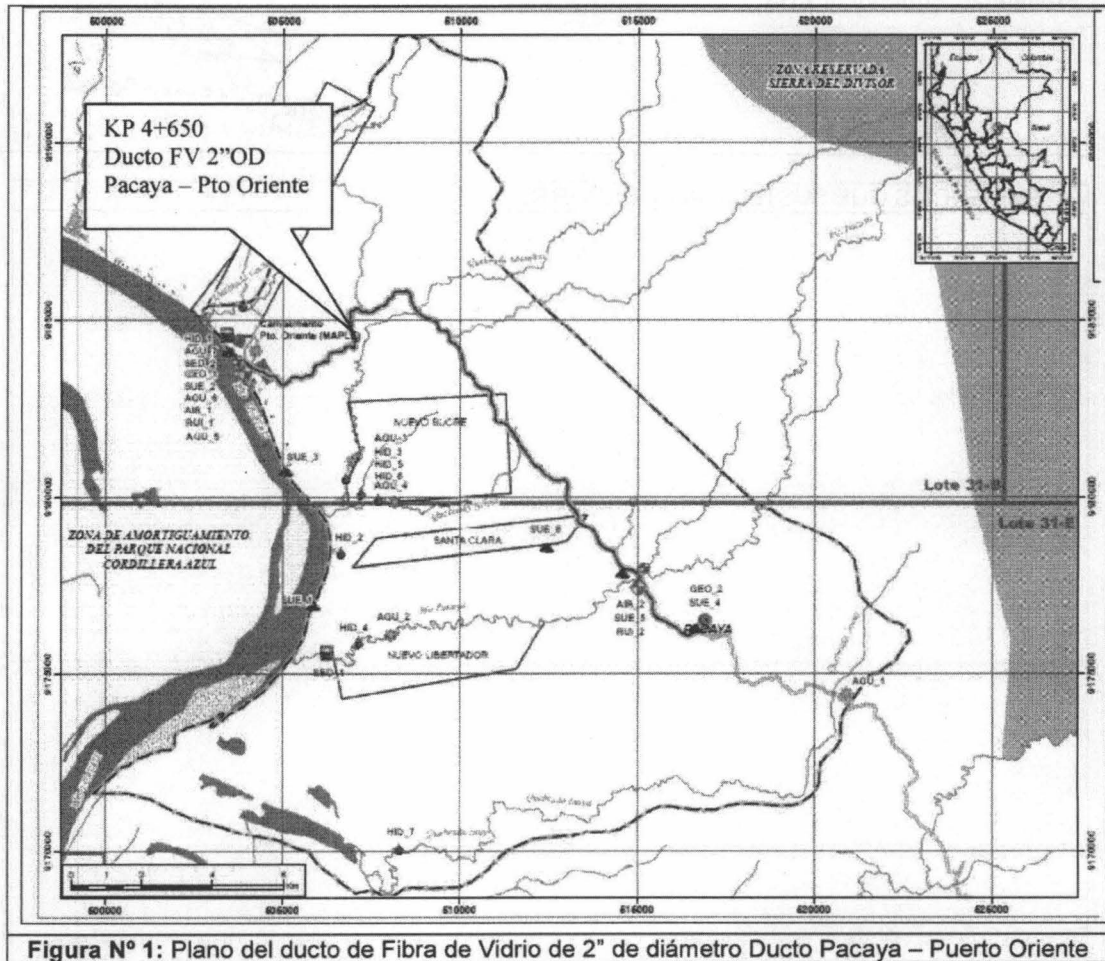
Figura N° 1: Plano del ducto de Fibra de Vidrio de 2" de diámetro Ducto Pacaya – Puerto Oriente

| 2. DEL EVENTO | | | |
|---|---|---|---|
| En circunstancias en que una maquinaria pesada particular (cargador frontal) invadió el derecho de vía del ducto de fibra de vidrio de 2" de diámetro y efectuó movimiento de tierra, a la altura del KP 4+650 a unos 600 metros del puente Tubo Caño en dirección del campo Pacaya, rompe el ducto con su lampón afectando un tramo de 4 metros de longitud por donde se produce la fuga del petróleo crudo. | | | |
