INFORME N° 326 - 2014-OEFA/DE-SDCA-CIPASH

ASUNTO : Identificación de pasivo ambiental del subsector hidrocarburos
con código de Ficha OEFA F01767, ubicado en el Lote I, en el
distrito de Pariñas de la provincia Talara del departamento de
Piura.

FECHA : San Isidro, 18 DIC. 2014

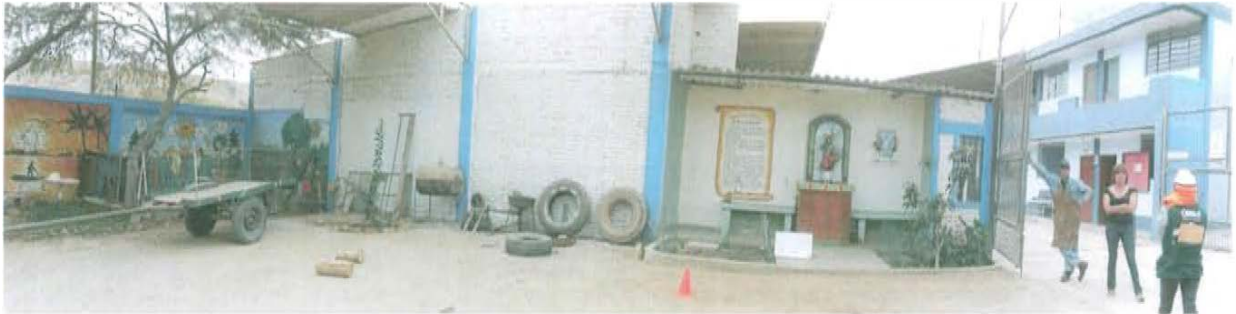
Fotografía N° 1. Vista panorámica donde debería de ubicarse el pozo T1952

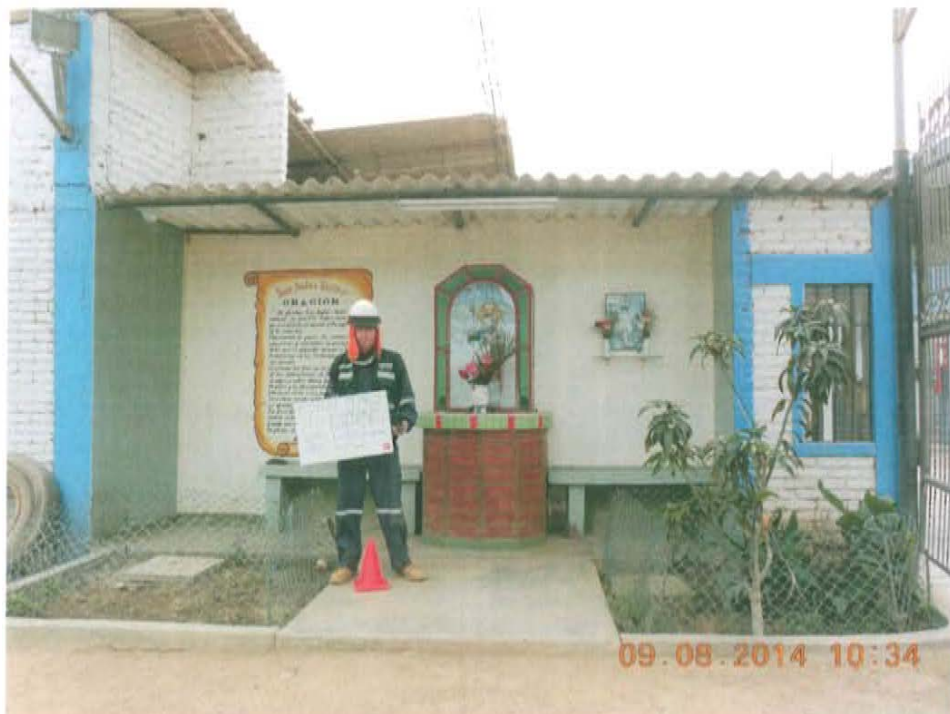
Fotografía N° 2. Coordenadas donde se ubicaría el pozo T1952

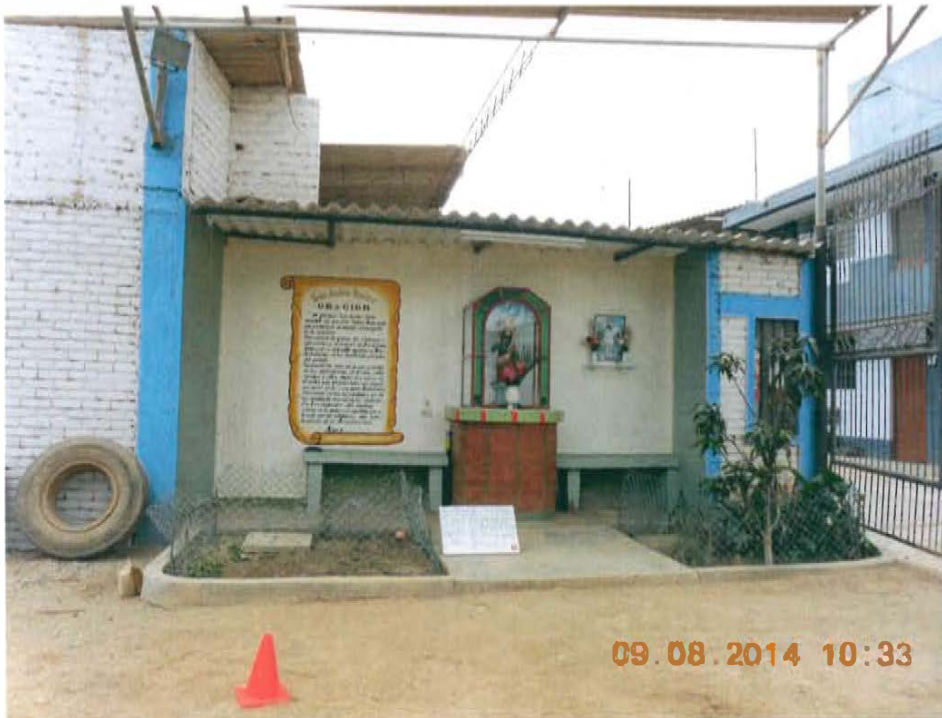
15. Cabe señalar que de la revisión de la información proporcionada por PERUPETRO (ver anexo 6), OSINERGMIN (ver anexo 7) y lo observado durante la evaluación in situ (ver anexo 1), se puede afirmar que el cabezal del pozo fue cortado desde el nivel del suelo y fue cubierto por una losa de concreto. De acuerdo a la información proporcionada por la Sra. Rosa Elena Rojas Prado (Hermana del Gerente General de METALICAS ROJAS E.I.R.L. - Sr. Jesús Ismael Rojas Prado), mencionó que del pozo afloraban hidrocarburos y el dueño de la empresa decidió cortar el cabezal del pozo y luego lo cubrió con una losa de concreto. (ver anexo 2).

Fotografía N° 3. El pozo estaría ubicado por debajo de la losa de concreto ubicada cerca a la gruta

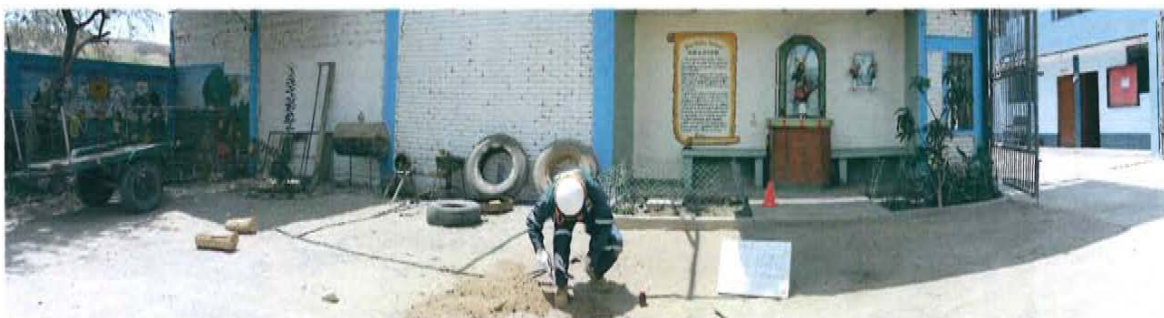
Fotografía N° 4. Toma de muestra de suelo en el punto F01767-SU02, ubicado a 5 m de la posible ubicación del pozo.

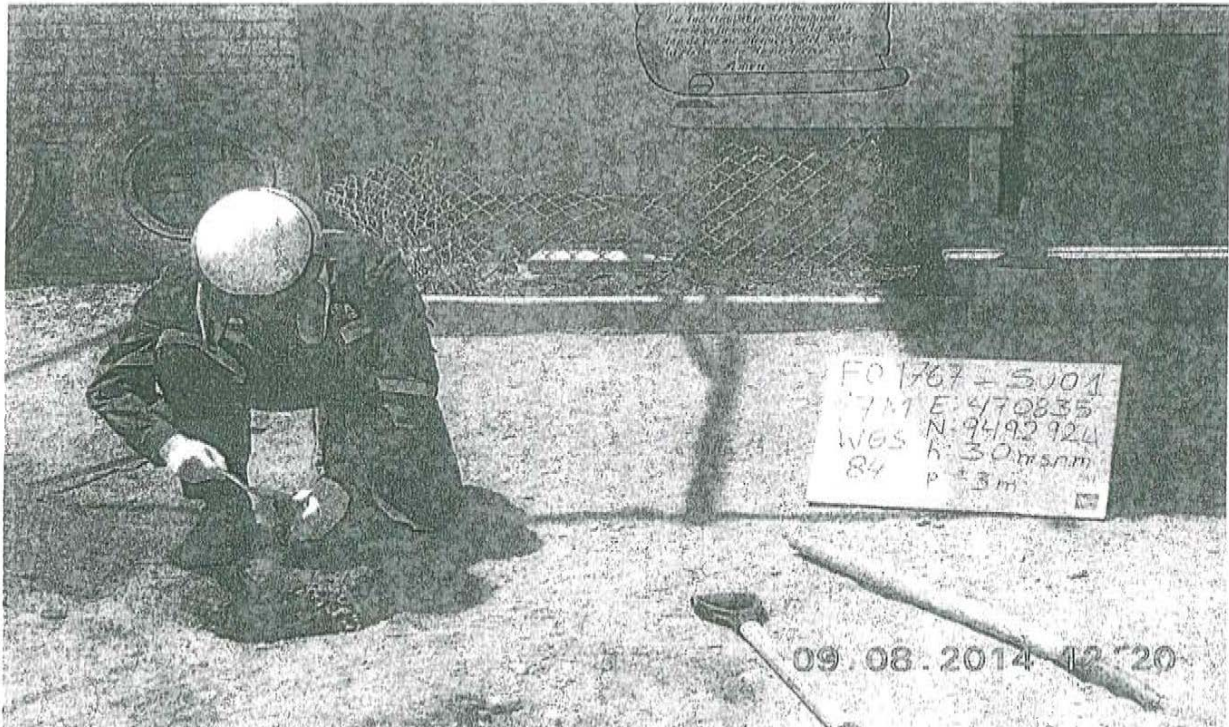
Fotografía N° 1. Toma de muestra de suelo en el punto F01767-SU01, ubicado a 4,5 m aproximadamente al sureste del Pozo T1952.

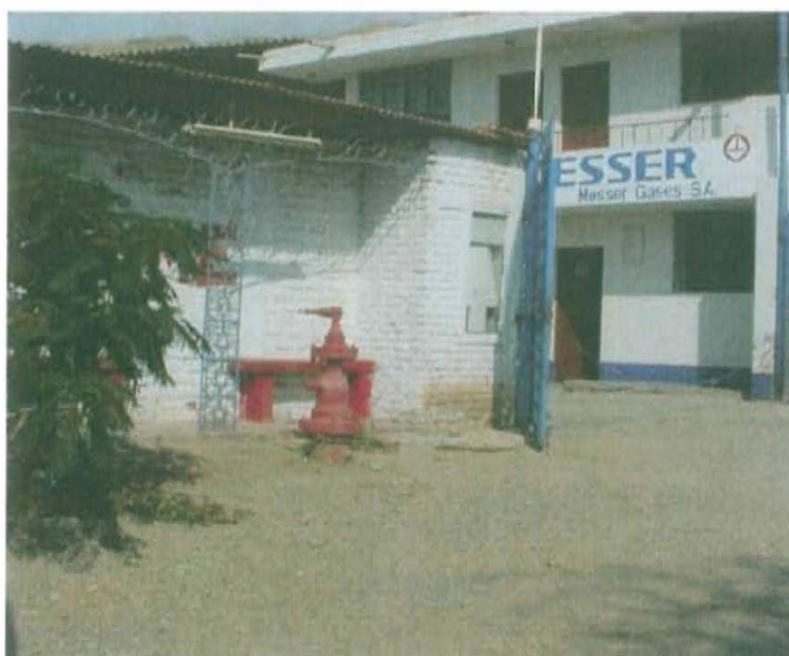
POZO T1952 RINCONADA

Pozo se encuentra en centro de distribución de balones de oxígeno y acetileno Messer.
Tiene tapones de abandono, falta verificar su buen abandono y recuperar cabezal.

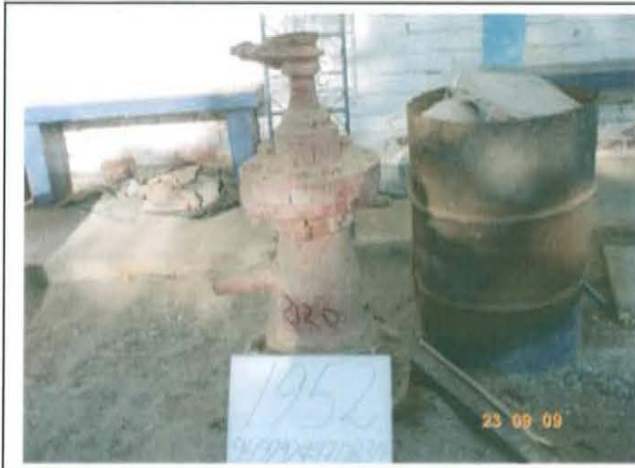
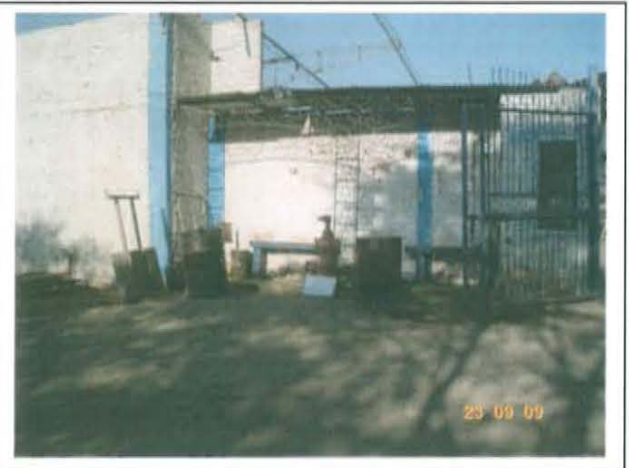
Pozo abandonado con cabezal y válvulas de cierre. No se observó hidrocarburos dispersos en la zona. El pozo se encuentra dentro de las instalaciones de la empresa Metálica Rojas E.I.R.L.

Inadecuado abandono de pozo.
