**INFORME N° 468 - 2015-OEFA/DE-SDCA-CIPASH**

**ASUNTO :** Identificación de pasivo ambiental del subsector hidrocarburos  
con código de Ficha OEFA F02803, ubicado en el Lote III, en el  
distrito de La Brea de la provincia Talara del departamento de  
Piura.

**FECHA :** San Isidro, **31 MAR. 2015**

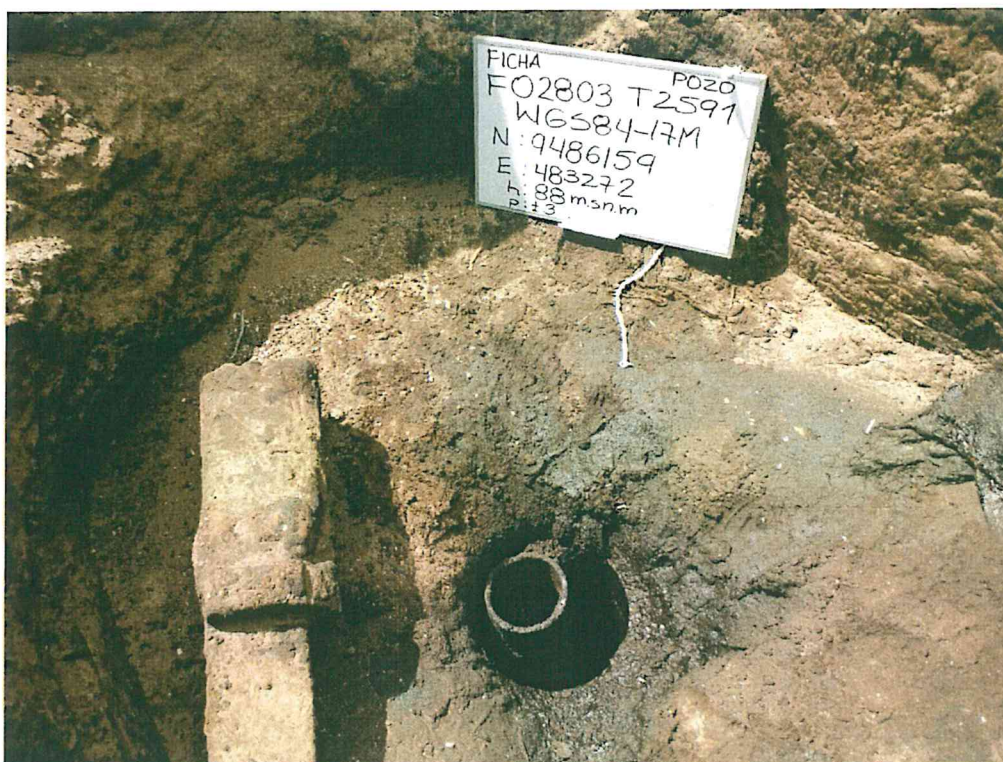
15. Durante la evaluación *in situ* realizada por el OEFA el 1 de febrero de 2015, se observó un pozo inactivo que no contaba con terraplén ni acceso vehicular hasta la ubicación del pozo, asimismo se observó dos (2) *casing* concéntricos de 12 y 6 plg de diámetro descubiertos en el interior de una excavación (posiblemente una cantina deteriorada) de sección rectangular de 3,5 m x 2 m y con una profundidad de 1,8 m, observándose además maderas y piedras en su interior. Cabe mencionar que ambos *casing* se encontraban sin elementos de cierre que aseguren su hermetismo por lo que se consideran abiertos y expuestos al ambiente. No se observaron afloramientos superficiales de líquidos, sin embargo se percibieron olores característicos a hidrocarburos por emisión de gases desde el pozo y se observó suelo con presencia de hidrocarburos y restos de madera alrededor del pozo (ver anexos 1, 2 y 3).

17. En ese sentido, de la revisión documentaria y evaluación *in situ* se tiene que el pozo se encuentra mal abandonado, toda vez que no se encuentra herméticamente cerrado ni en condiciones seguras para el abandono, conforme se establece en el Artículo 2° del Decreto Supremo N° 032-2004-EM - Reglamento de las Actividades de Exploración y Explotación de Hidrocarburos<sup>6</sup>. Además de presentar emisiones gaseosas fugitivas en la boca del pozo.

Fotografía N° 1. Identificación del pozo inactivo con código PERUPETRO T2591. Presenta dos *casing* concéntricos sin elementos de cierre que aseguren su hermetismo por lo que se consideran abiertos y expuestos al ambiente.

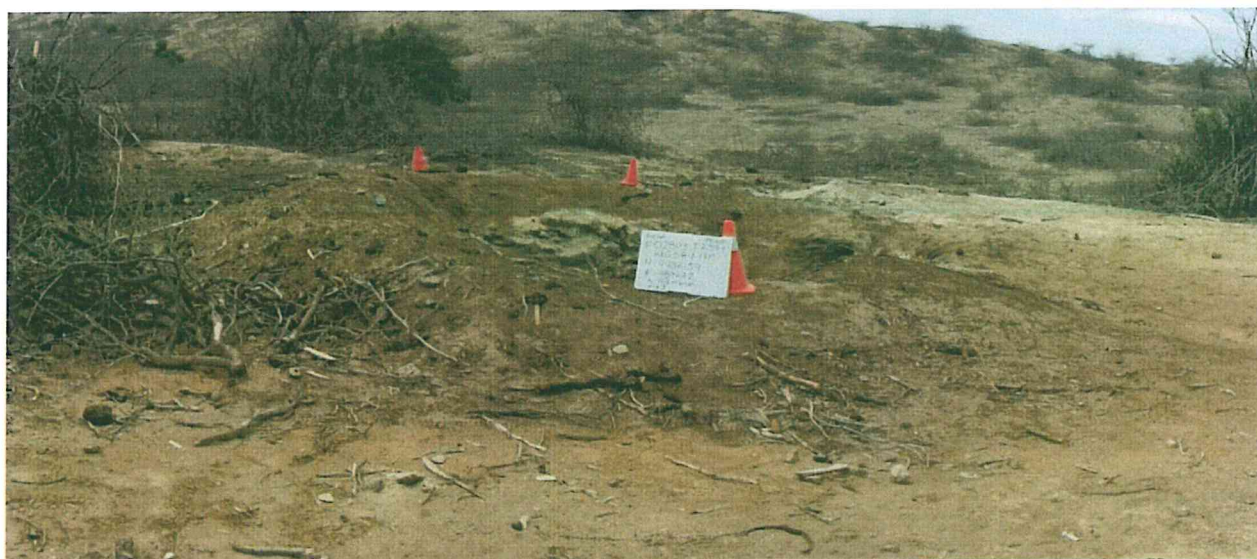
Fotografía N° 2. Vista panorámica del área circundante del pozo T2591.

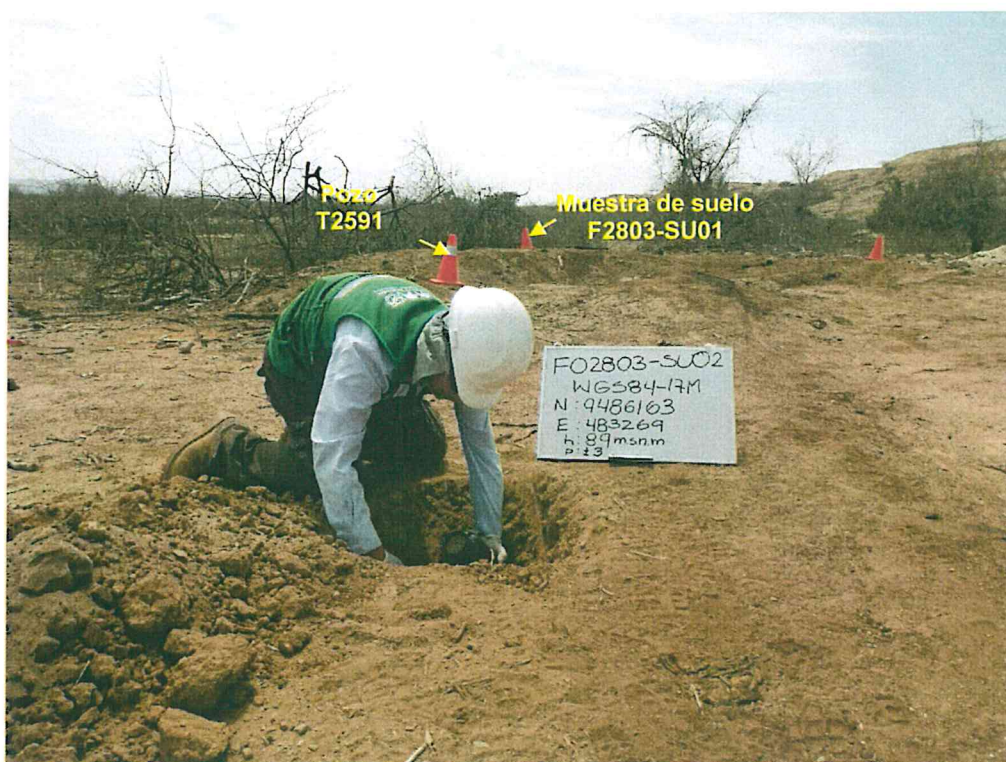
Fotografía N° 3. Toma de muestra de suelo en el punto F02803-SU02, ubicado a 6 m aproximadamente del Pozo T2591.

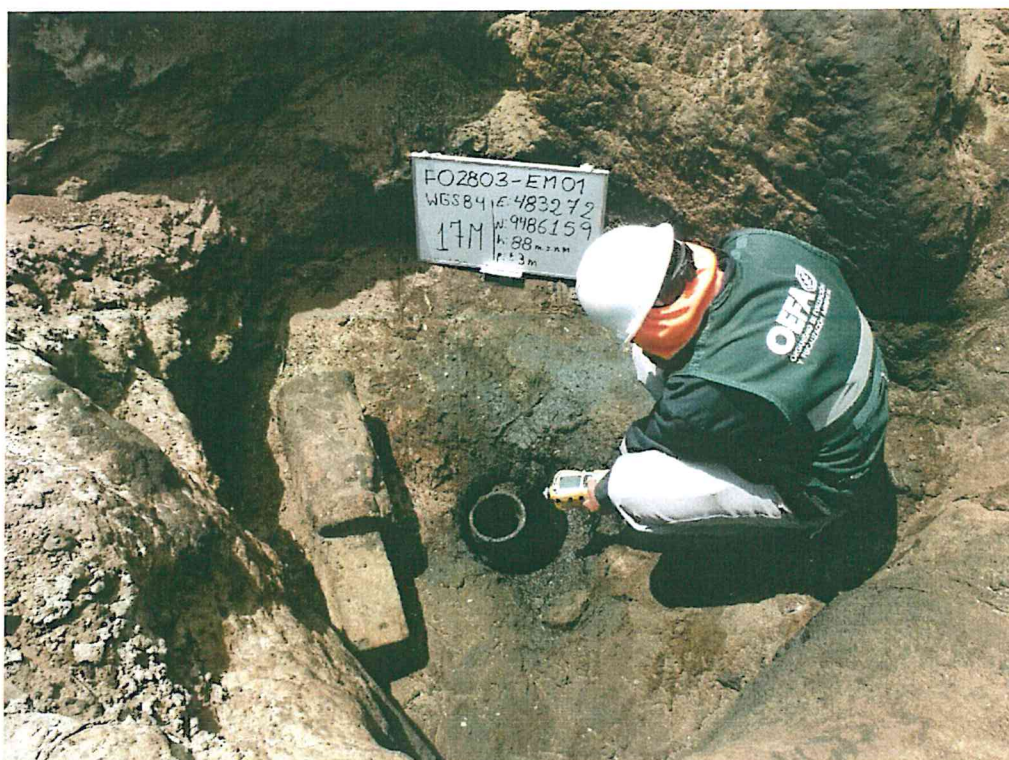
Fotografía N° 4. Medición en el punto F02803-EM01, ubicado en la boca del pozo.

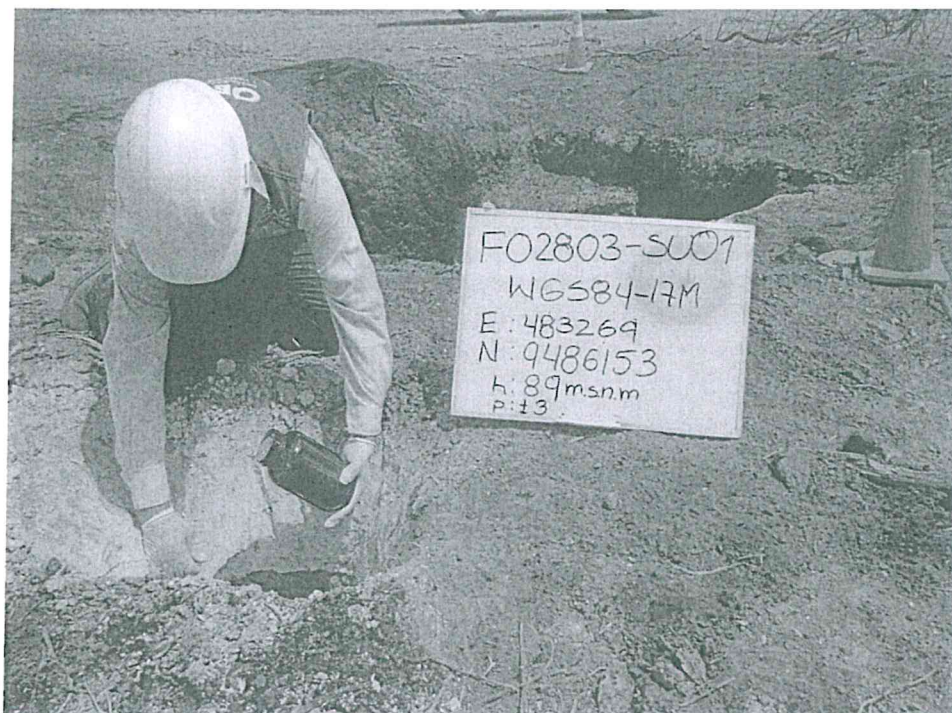
Fotografía N° 1. Toma de muestra de suelo en el punto F02803-SU01, ubicado a 3 m aproximadamente del Pozo T2591.

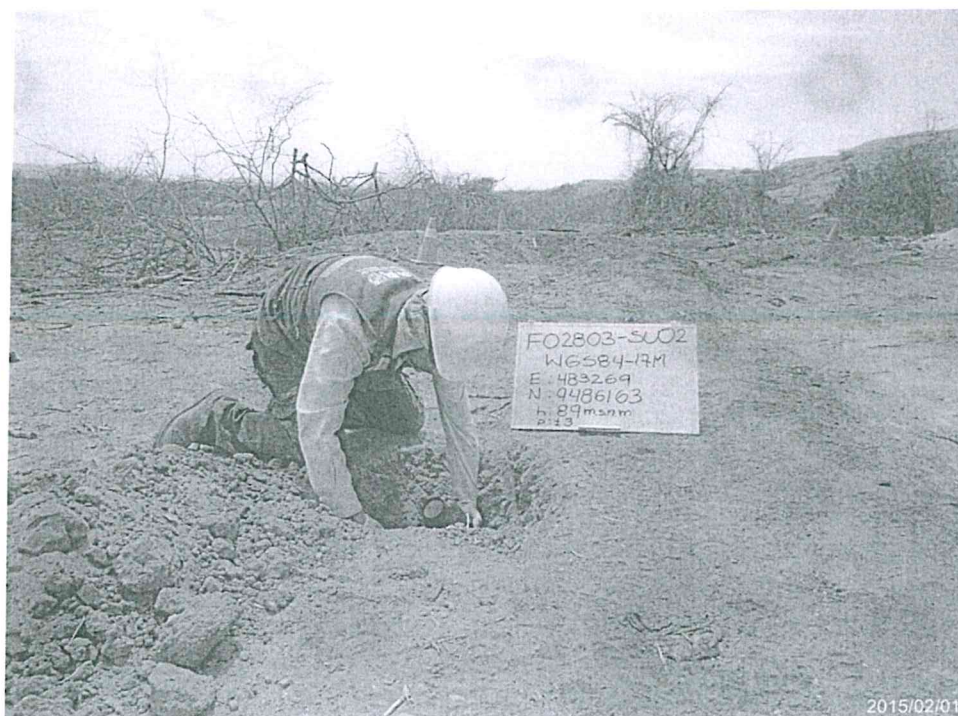
Fotografía N° 2. Toma de muestra de suelo en el punto F02803-SU02, ubicado a 6 m aproximadamente del Pozo T2591.

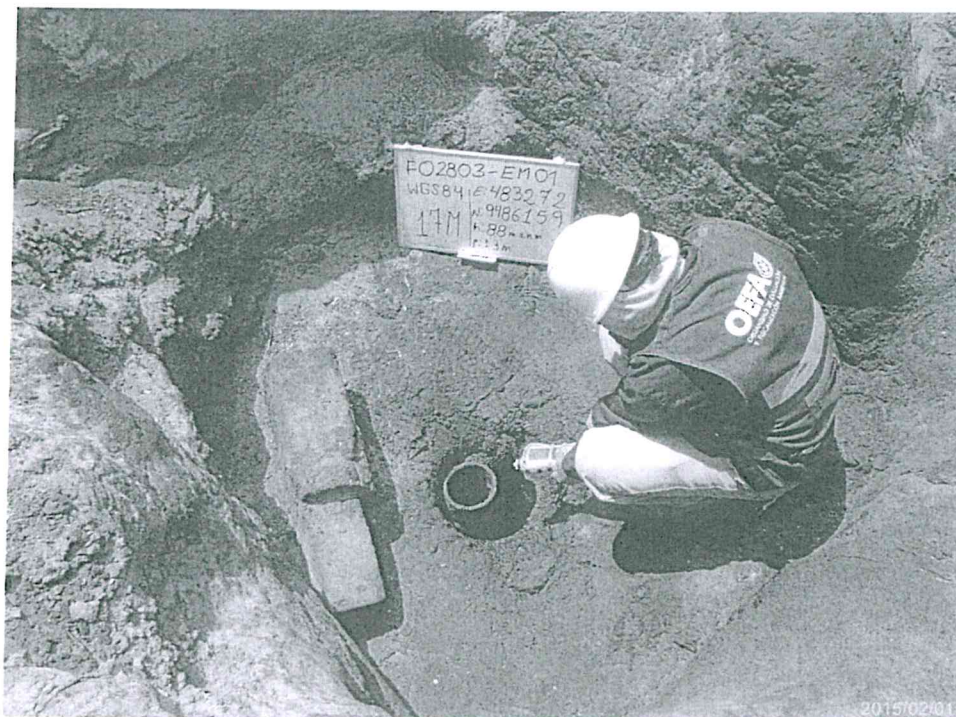
Fotografía N° 1. Medición en el punto F02803-EM01, ubicado en boca del Pozo T2591.

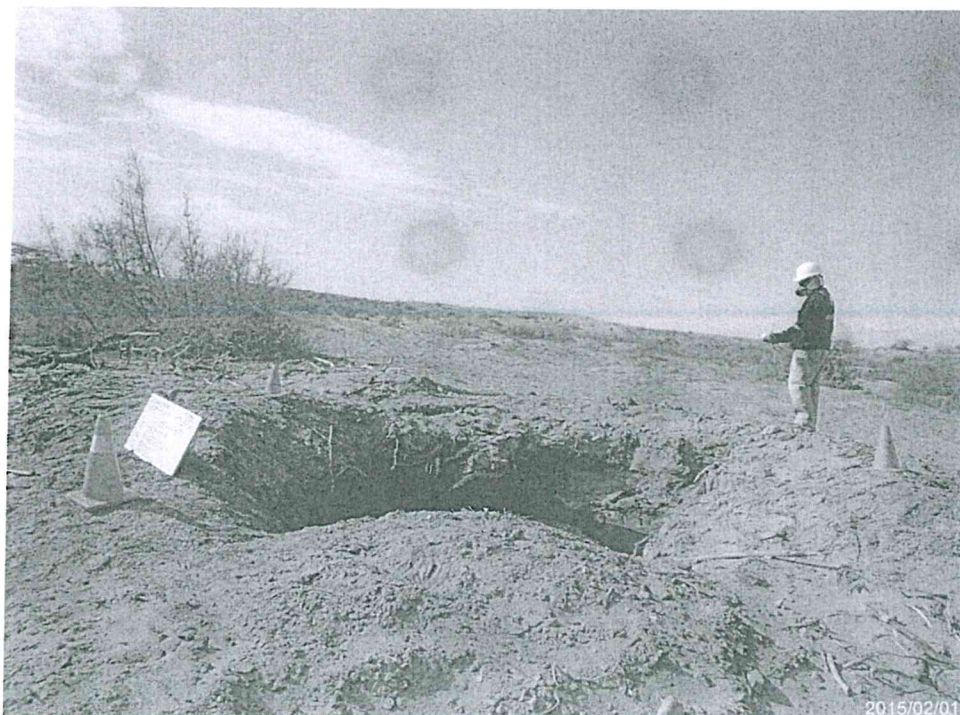
Fotografía N° 2. Mediciones en F02803-VA01, recorrido en el área circundante alrededor del Pozo T2591.

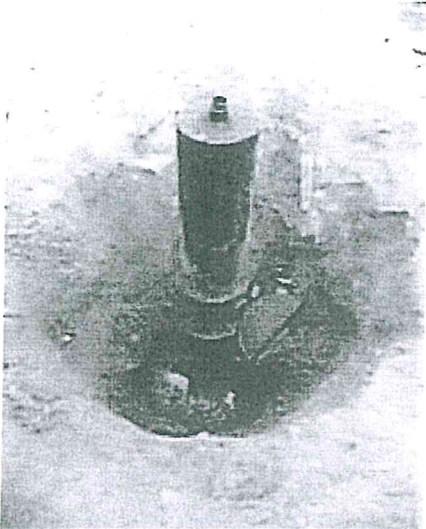
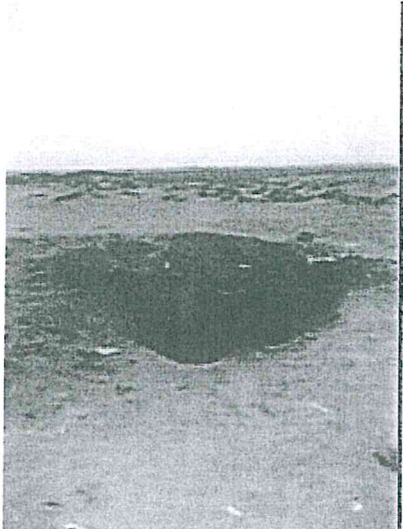
| Foto N° 1 | Foto N° 2 |

| Foto N° 1 | Foto N° 2 |
|---|---|
| Pozo con presencia de fluido y un envase plástico. | Suelo contaminado alrededor del pozo. |

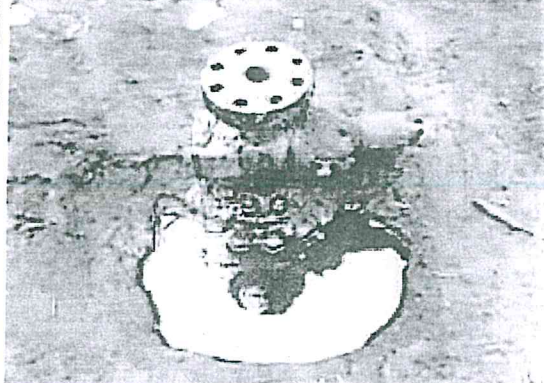
| Foto N° 3 | Foto N° 4 |

El pozo ATA 5920 se ubica aproximadamente a 4 kilómetros del pozo 4913 y no cuenta con camino de acceso para automóviles. Presenta fluido y suelo contaminado alrededor del cabezal, en un área de 4 m<sup>2</sup> aproximadamente. Asimismo, se presenció un ligero burbujeo y se identificó una posible intervención artesanal por la presencia de envases en la locación.

| Foto N° 3 | Foto N° 4 |
|---|---|
| Pozo con presencia de fluido. | Suelo contaminado alrededor del pozo. |

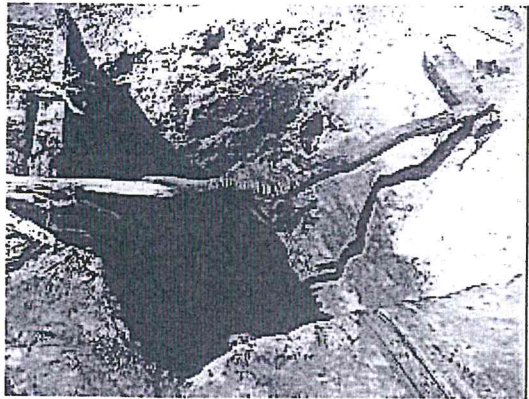
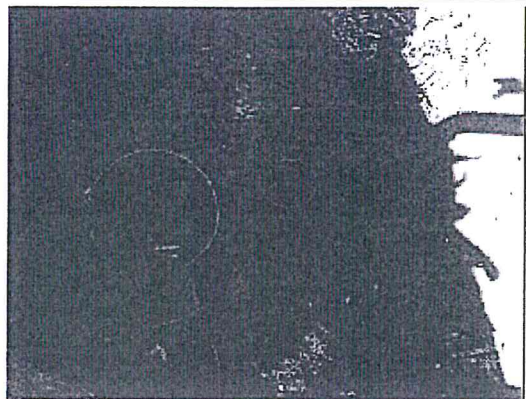
| Foto N° 51 | Foto N° 52 |

El pozo ATA 2591 presenta casing de 51/2" recostado en el de 133/8" de diámetro. El área de la locación es de 9 m<sup>2</sup> aproximadamente y hay presencia de suelo contaminado en los alrededores. Se presenció nivel de fluido a la vista y evidente extracción artesanal que, según refirieron y por los implementos encontrados en el lugar, se realiza mediante jalado con burro.

| Foto N° 51 | Foto N° 52 |
|---|---|
| Instalaciones que evidencian extracción artesanal. | Implementos para extracción artesanal y pozo sin cabezal. |

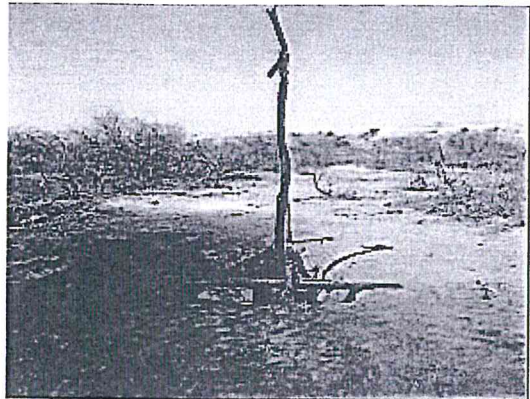
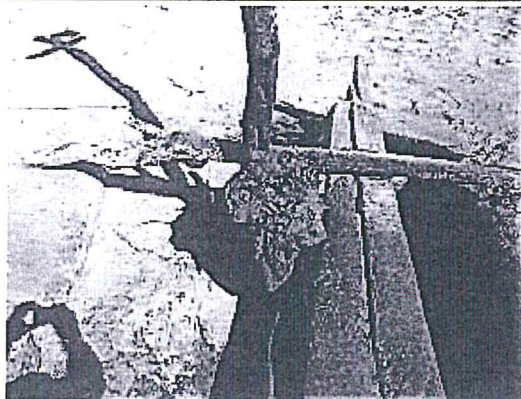
| Foto N° 53 | Foto N° 54 |

El pozo ATA 2540 presenta casing de 95/8" con tapa ranurada que se encuentra cubierta con trapos, así como instalaciones artesanales. No se visualizó fluido, se presenció suelo contaminado en un área de 4 m<sup>2</sup> aproximadamente.

| Foto N° 53 | Foto N° 54 |
|---|---|
| Instalaciones para extracción artesanal. | Pozo tapado con trapos. |

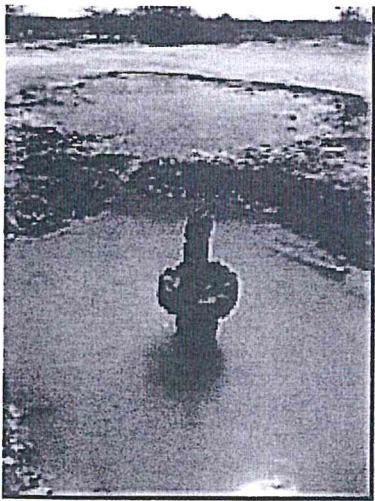
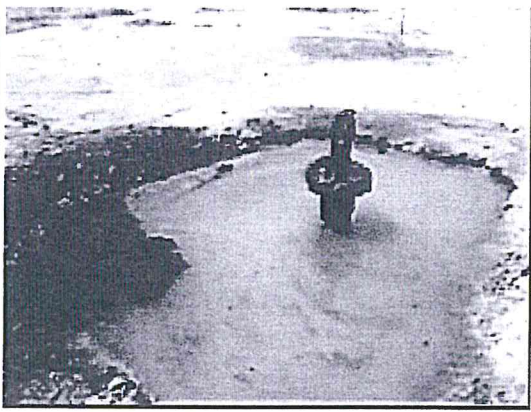
| Foto N° 93 | Foto N° 94 |

El pozo ATA 4143 presenta casing y brida corroídos, fluye agua y trazas de crudo. El fluido se acumula en la cantina y se desborda por un extremo, impactando el suelo, en una extensión de 20 m<sup>2</sup> aproximadamente.

| Foto N° 93 | Foto N° 94 |
|---|---|
| Terreno impactado en los alrededores del pozo. | Casing y bridas corroídos y agua empozada. |

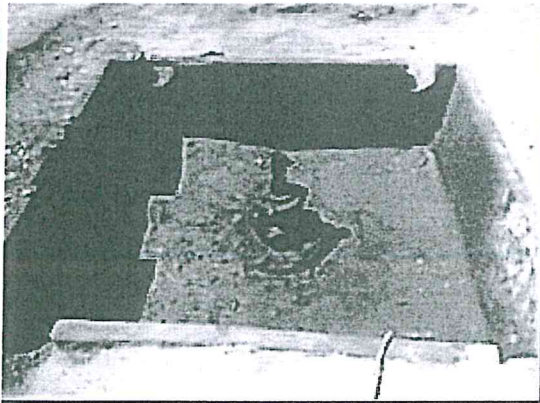
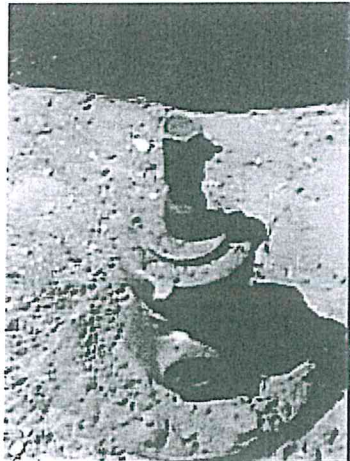
| Foto N° 97 | Foto N° 98 |

El pozo DPA 4298 presenta brida, válvula superior de 2" de diámetro y tapón ciego lateral, se aprecia fuga de fluido y gas en solución (ligero burbujeo). La cantina se encuentra en buenas condiciones. Se apreció suelo contaminado dentro de la cantina y alrededor de ésta.

| Foto N° 97 | Foto N° 98 |
|---|---|
| Cantina y suelo impactado. | Presencia de fluido y emanación de gas en parte superior. |
