Organismo de Evaluación y
Fiscalización Ambiental - OEFA

INFORME N° 00124-2024-OEFA/DEAM-SSIM

ASUNTO : Informe de evaluación ambiental para la identificación del sitio impactado por actividades de hidrocarburos con código S0391, ubicado en el Lote 192, microcuenca CORR-34, en el ámbito de la cuenca del río Corrientes, distrito Trompeteros, provincia y departamento Loreto.

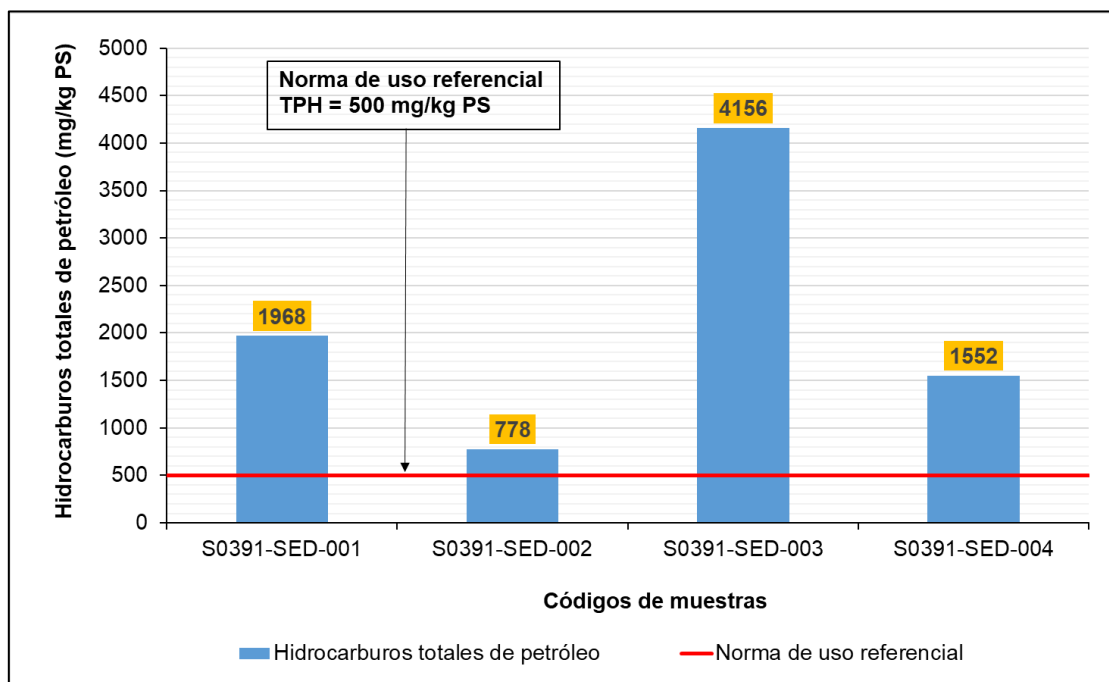
Figura 8.1. Resultados de hidrocarburos totales de petróleo (TPH) de las muestras de sedimento en el sitio S0391

En la Figura 8.1 se presentan las concentraciones de TPH en las muestras de sedimento tomadas en el tramo de la quebrada Choroyacu que comprende el sitio; de las cuales, las 4 muestras tomadas con código S0391-SED-001, S0391-SED-002, S0391-SED-003 y S0391-SED-004 superan el valor ESL establecido para TPH en el Protocolo de detección ecológico para sitios impactados en el Atlántico de Canadá (Apéndice 2) de la Guía de usuario del Atlantic RBCA, para este parámetro.

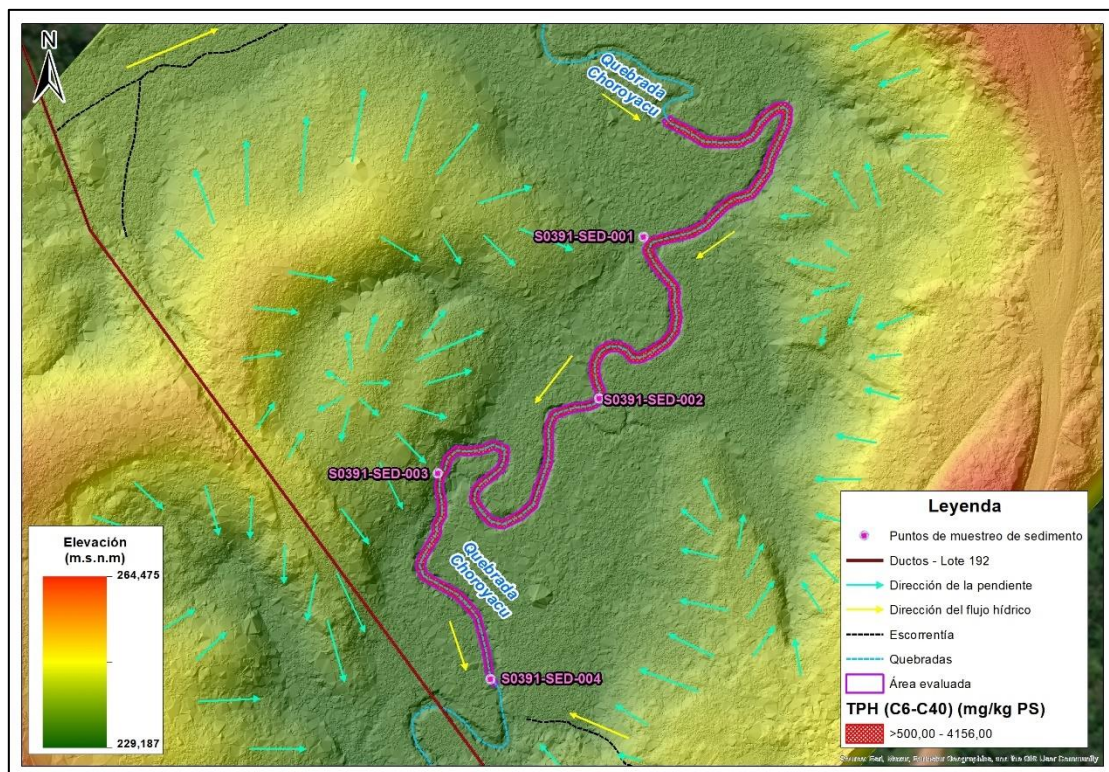
Figura 8.2. Distribución espacial de concentraciones de TPH en sedimento del sitio S0391

Asimismo, a los resultados obtenidos se les realizó el modelamiento de distribución espacial de las concentraciones mediante la interpolación geoestadística Kriging ordinario (KO) para estimar la posible extensión del contaminante en el área de evaluación. Las concentraciones que exceden la norma referencial de Canadá se presentan en color rojo, de color amarillo se evidencia la presencia del contaminante de interés con concentraciones cercanas a la norma referencial y de color verde se muestran las concentraciones menores, tal como se puede observar en la figura siguiente:

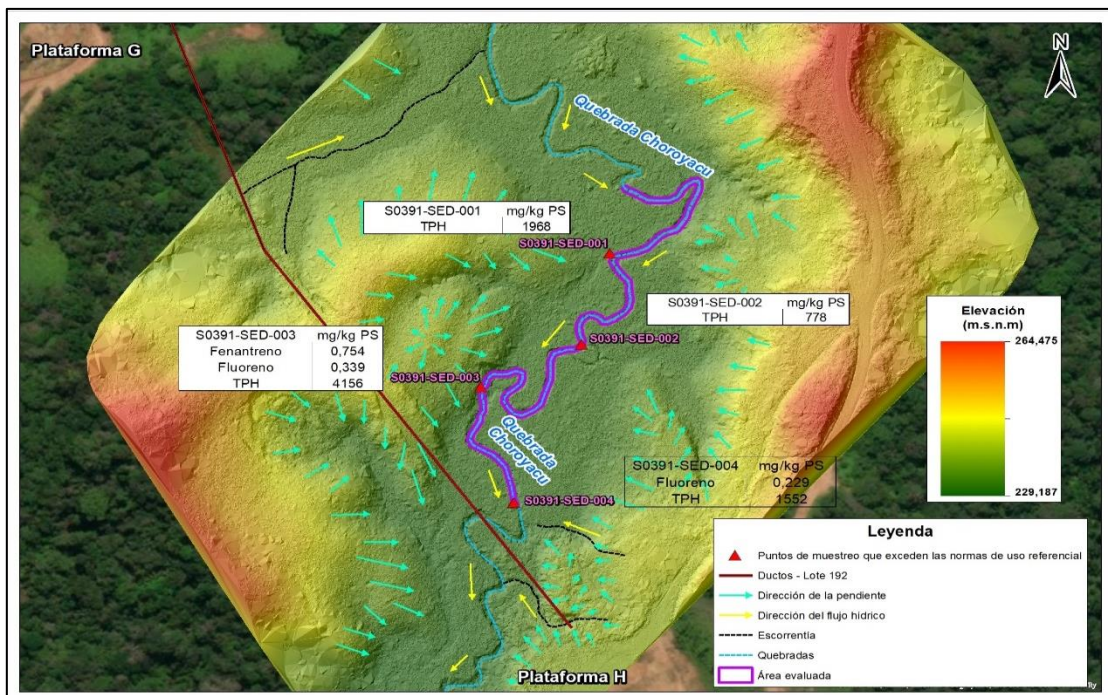
Figura 8.7. Puntos de muestreo que superan las normas referenciales de sedimento en al menos un parámetro en el sitio S0391

En la Figura 8.7 se presentan los puntos de muestreo de sedimento con las excedencias de las normas de uso referencial, evaluados en el sitio S0391.

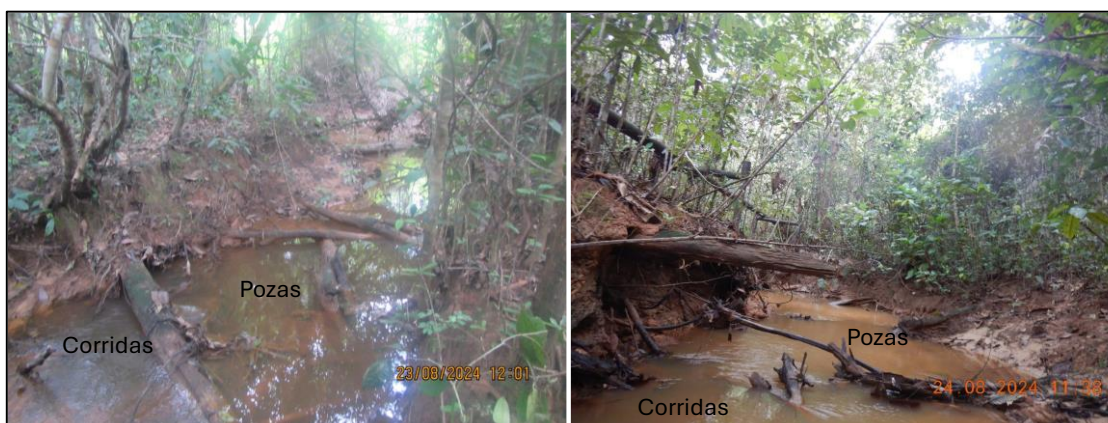
La quebrada Choroyacu presenta forma meándrica, y durante la evaluación del punto S0391-HB-004 se registró un ancho entre 1,9 m a 4,0 m, una profundidad promedio de 0,4 m y profundidad máxima de 1,5 m, así como aguas de color marrón y transparencia de 0,4 m. En la Figura 8.8 se observa la presencia de palizada y los principales microhábitats identificados en la quebrada Choroyacu, tales como zonas de pozas y corridas.

Figura 8.8. Quebrada Choroyacu del sitio S0391. Se observa la presencia de palizada y zonas de corrida y pozas

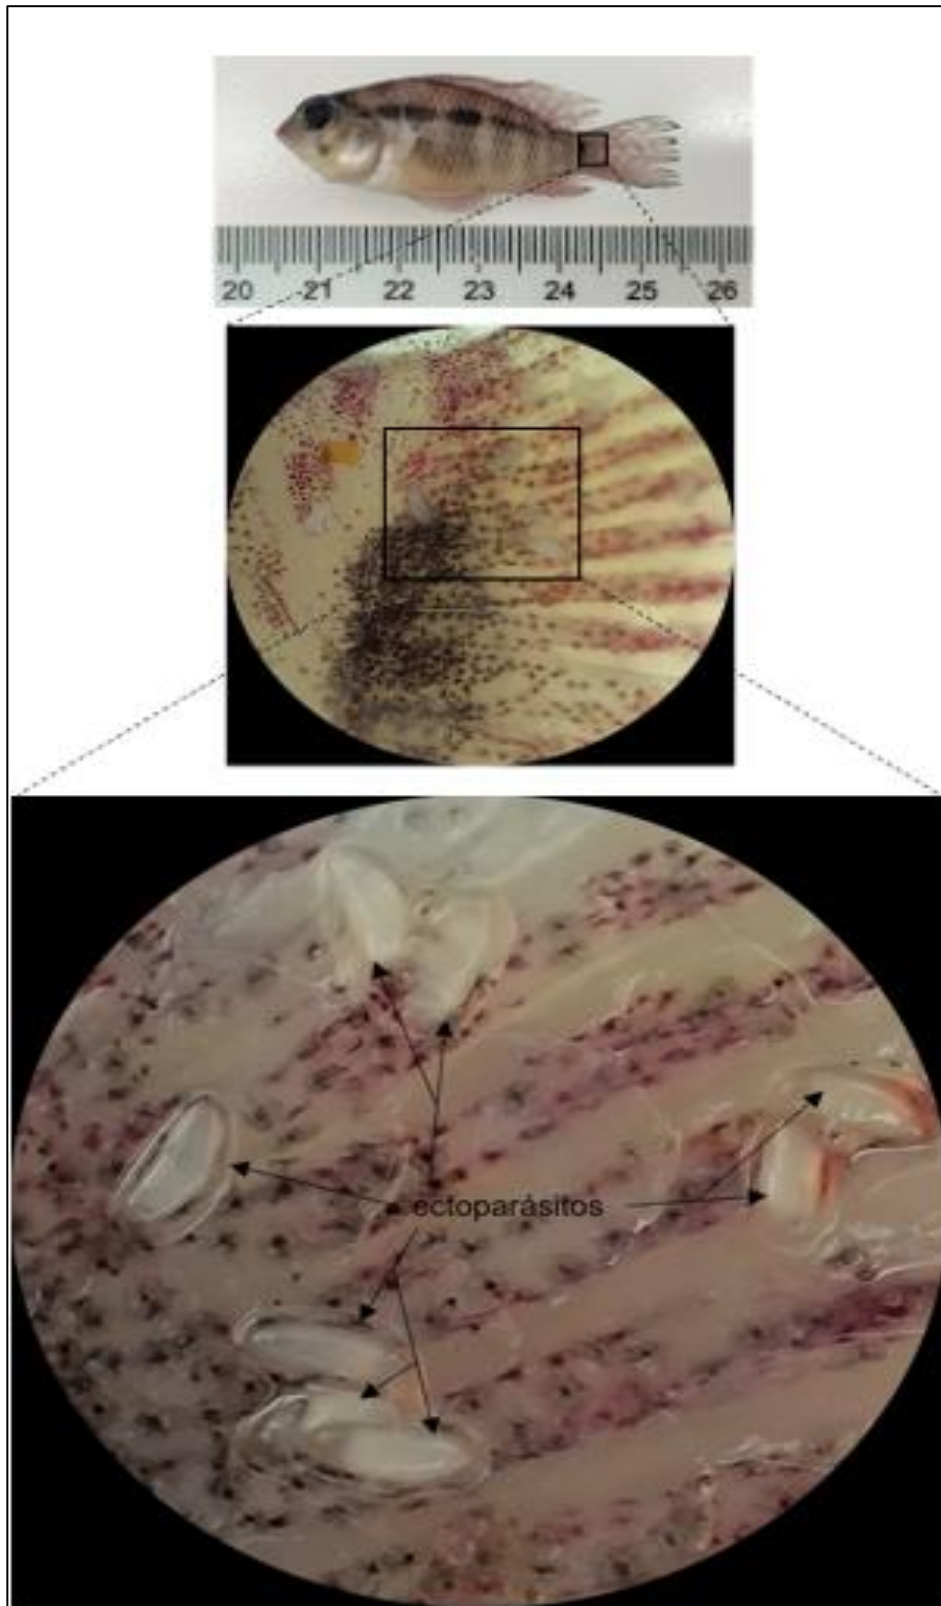
Figura 8.23. Análisis externo de *Bujurquina moriorum* «bujurqui». Se observa numerosos ectoparásitos en la región peduncular (pedúnculo caudal) y aleta caudal

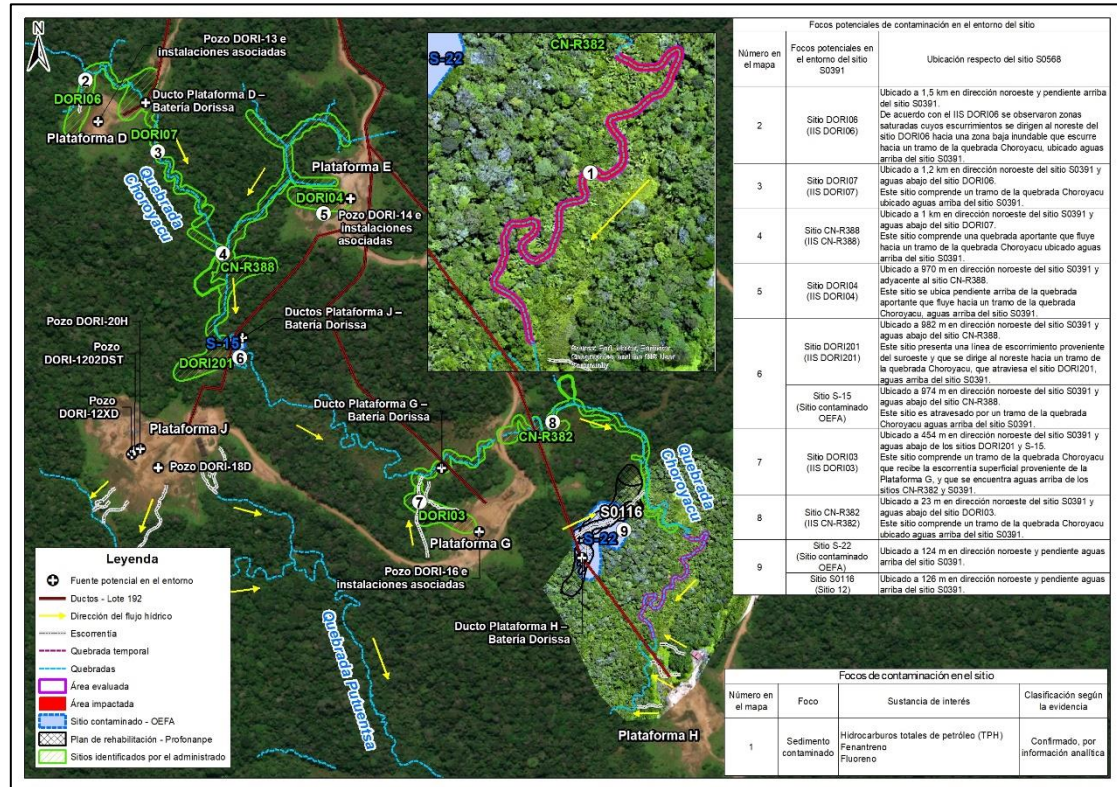
Figura 8.25. Fuentes y focos potenciales de contaminación para el sitio S0391

Además, se considera como fuente potencial de contaminación en el entorno del sitio S0391 a los ductos que transportaban hidrocarburos desde las plataformas D, J, G y H hacia la Batería Dorissa, en los cuales de acuerdo con la información proporcionada por los pobladores de la comunidad nativa Nueva Jerusalén también habrían ocurrido derrames no reportados, según lo detallado en la Tabla 8.7. Respecto al ducto que transportaba hidrocarburos desde la Plataforma D hacia la Batería Dorissa, si bien no se tiene información de derrames ocurridos en dicha instalación, se considera como fuente potencial de contaminación, toda vez que atraviesa la quebrada Choroyacu, aguas arriba del sitio S0391.
