**INFORME N° 0349 - 2015-OEFA/DE-SDCA-CIPASH**

**ASUNTO** : Identificación de pasivo ambiental del subsector hidrocarburos  
con código de Ficha OEFA F01326, ubicado en el Lote VII/VI (ex  
Lote VI), en el distrito de Pariñas de la provincia Talara del  
departamento de Piura.

1. El presente Informe tiene por objeto comunicar que el pozo mal abandonado (con código PERUPETRO T3506), es un pasivo ambiental del subsector hidrocarburos, identificado con código de Ficha OEFA F01326. Este pasivo ambiental se encuentra ubicado en el Lote VII/VI (ex Lote VI), en el distrito de Pariñas de la provincia Talara del departamento de Piura, el cual fue verificado en campo el 06 de julio de 2014.

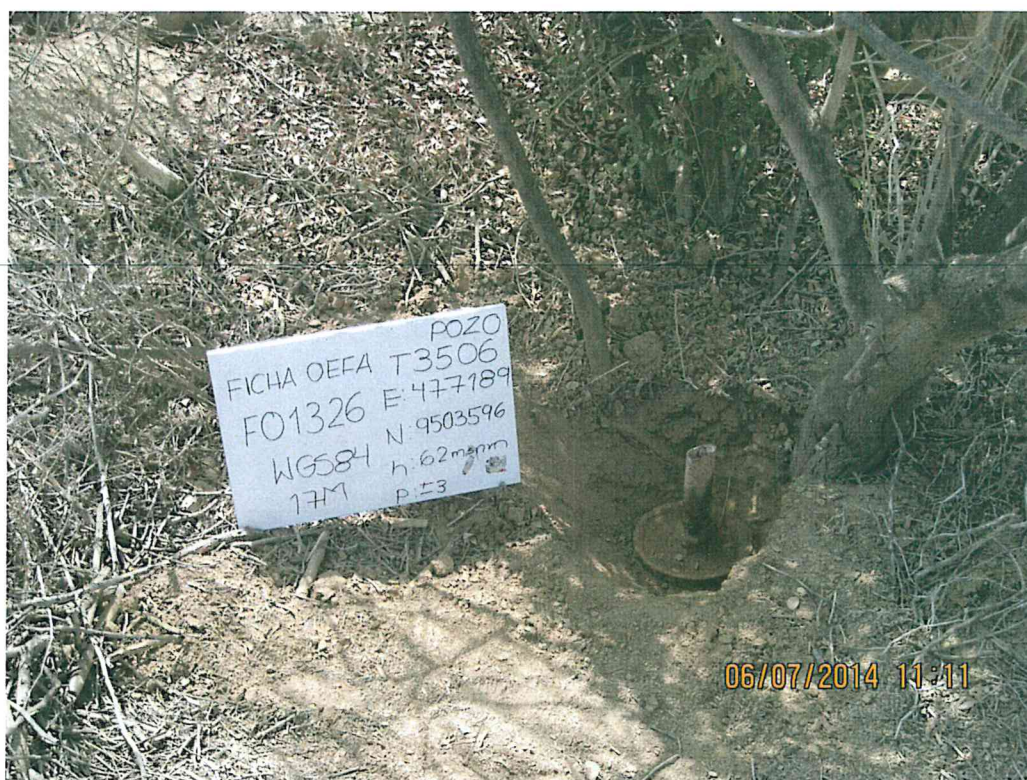
14. Durante la evaluación *in situ* por el OEFA el 06 de julio de 2014, se ubicó un pozo inactivo sobre un terreno no habilitado que cuenta con acceso vehicular. Se observó casing con salida de una tubería de reducción de 2 plg de diámetro, que sobresale 0,25 m del nivel de superficie del suelo. Además, se aprecia cuatro (4) bloques de concreto que posiblemente sirvieron como base para la perforación/operación del pozo. No se percibió emisiones gaseosas provenientes del pozo, ni afloramiento superficial de líquidos (ver anexos 1 y 2).
15. Para la evaluación del área circundante al pozo, se realizó un recorrido y exploración del área en mención con la finalidad de determinar la presencia de suelo impregnado con

| Factores | Escenarios | Puntuación |
|---|---|---|
| Potencial de colapso | La estructura del pozo sobresale aproximadamente 0,25 m del nivel de superficie de suelo. | 1 |

Fotografía N° 1. Se observa casing con reducción de tubería de 2 plg que sobresale 0,25 m del nivel de la superficie de suelo.

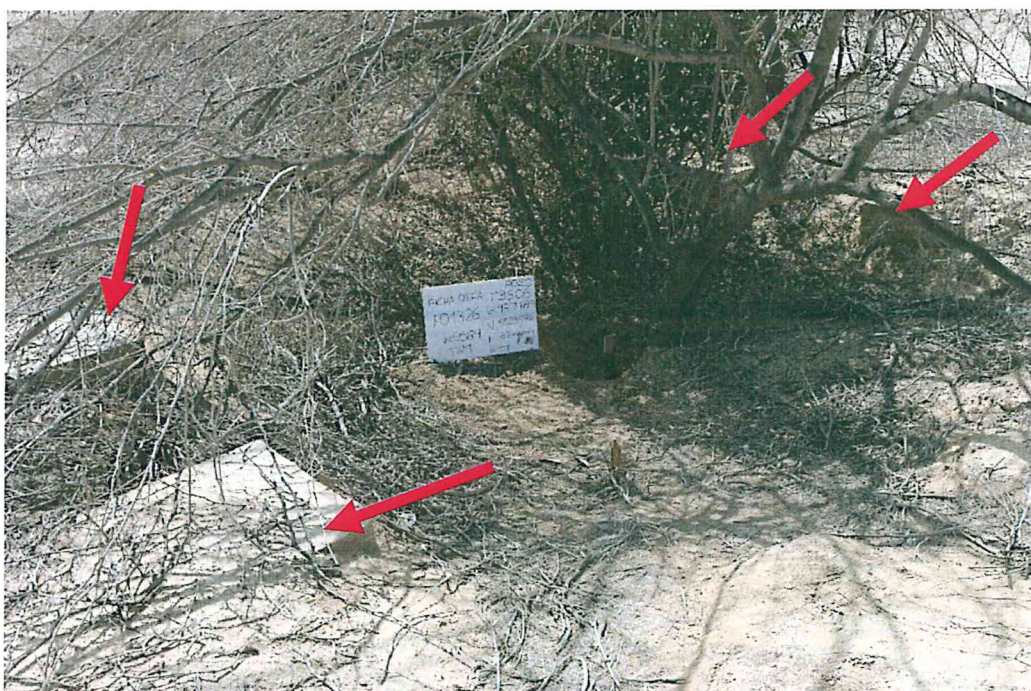
Fotografía N° 2 Vista panorámica del área evaluada donde se ubica el Pozo T3506, donde se observa los cuatro (4) bloques de concreto dispersos (resaltados por la flechas).

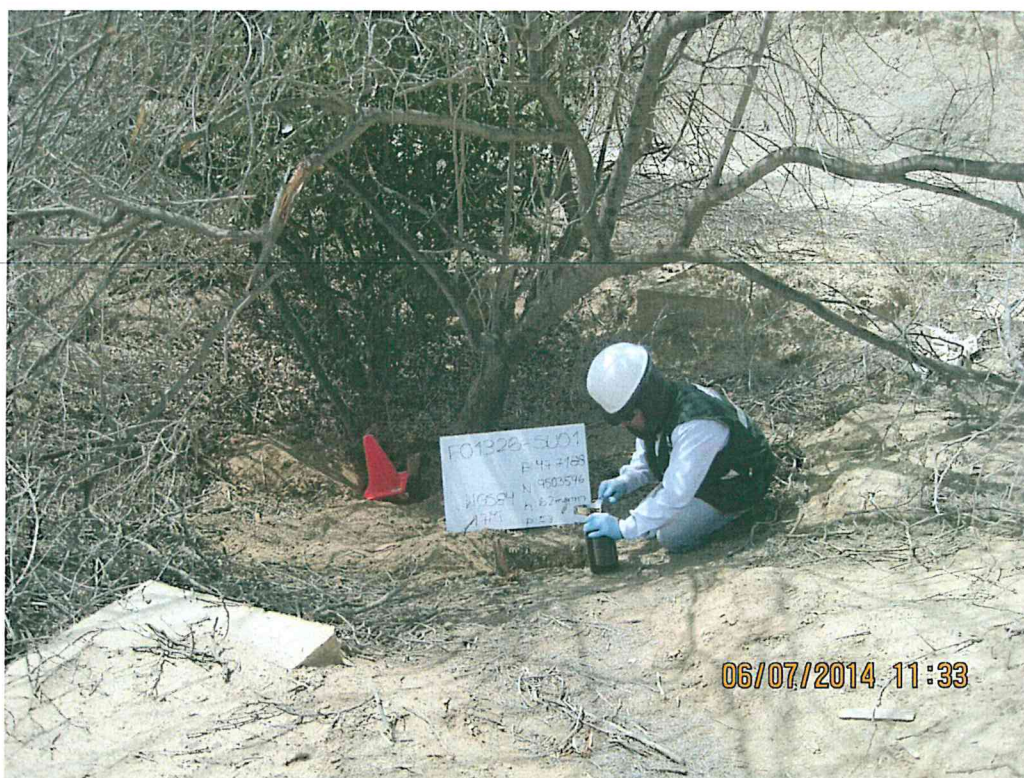
Fotografía N° 3. Toma de muestra de suelo en el punto F01326-SU01, ubicado a 1,3 m aproximadamente del Pozo T3506.

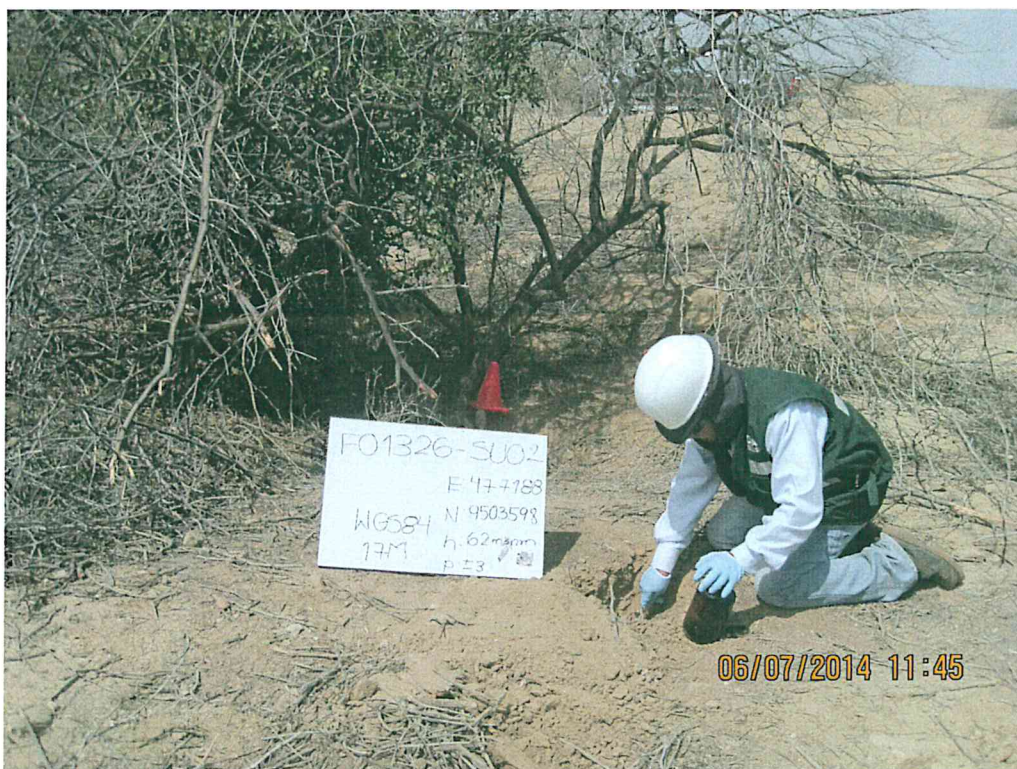
Fotografía N° 4. Toma de muestra de suelo en el punto F01326-SU02, ubicado a 3,5 m aproximadamente del Pozo T3506.

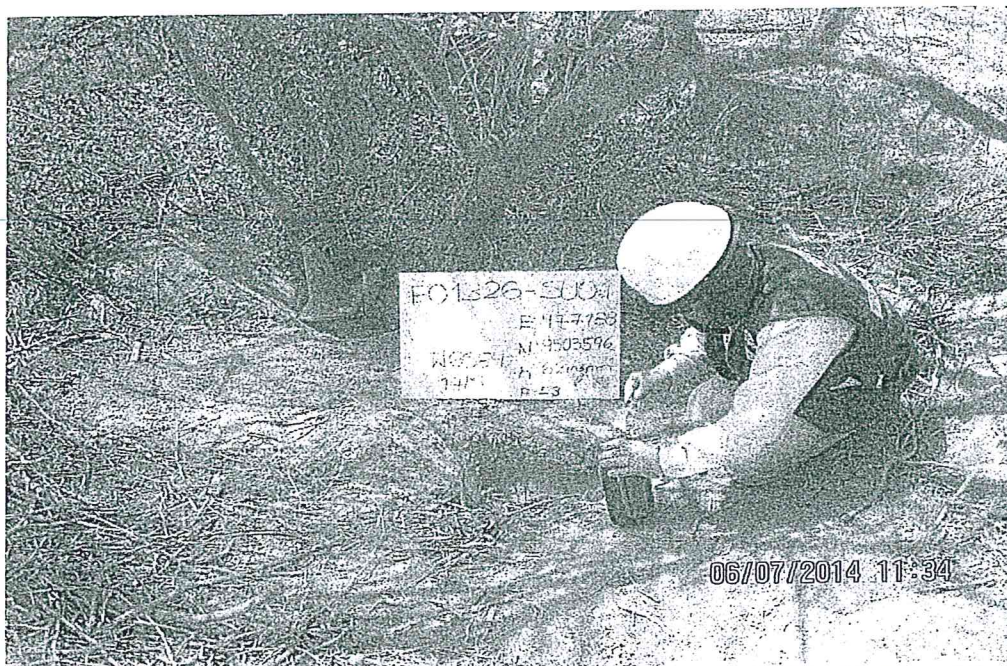
Fotografía N° 1. Toma de muestra de suelo en el punto F01326-SU01, ubicado a 1,3 m aproximadamente del Pozo T3506.

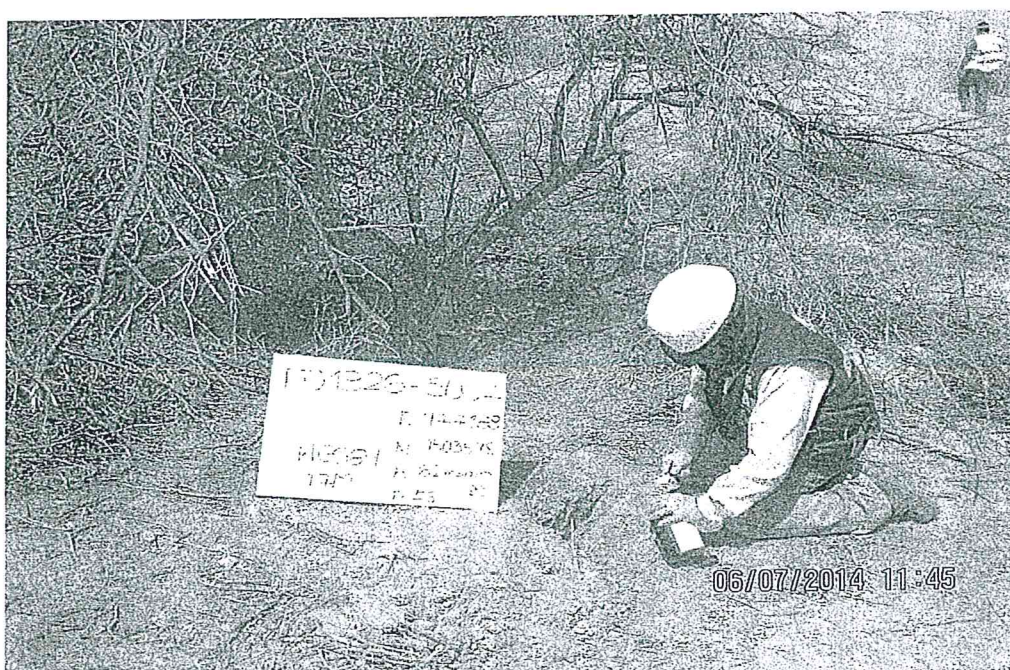
Fotografía N° 2. Toma de muestra de suelo en el punto F01326-SU02, ubicado a 3,5 m aproximadamente del Pozo T3506.

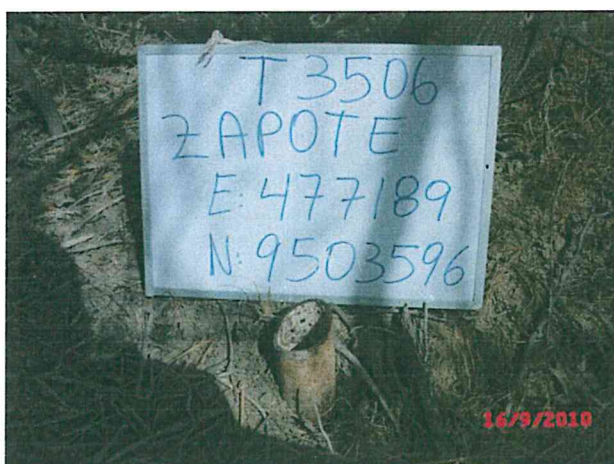
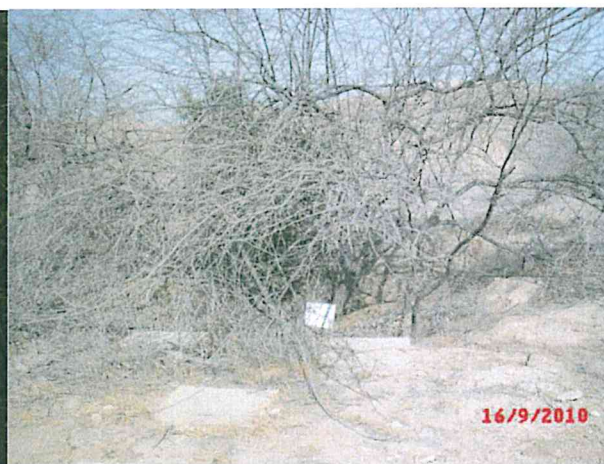
**3. REGISTRO FOTOGRÁFICO**

El pozo DPA T3506 se encuentra sin cabezal y salida de tubo OD 2" sobre nivel de superficie. El pozo no tiene acceso ni plataforma. En superficie se visualiza base de concreto.

Pozo mal abandonado
