Organismo de Evaluación y Fiscalización Ambiental - OEFA

INFORME N° 00004-2026-OEFA/DEAM-SSIM

ASUNTO : Informe de evaluación ambiental para la identificación del sitio impactado por actividades de hidrocarburos con código S0535, ubicado en el Lote 192, microcuenca TIGR-14, en el ámbito de la cuenca del río Tigre, distrito Tigre, provincia y departamento Loreto.

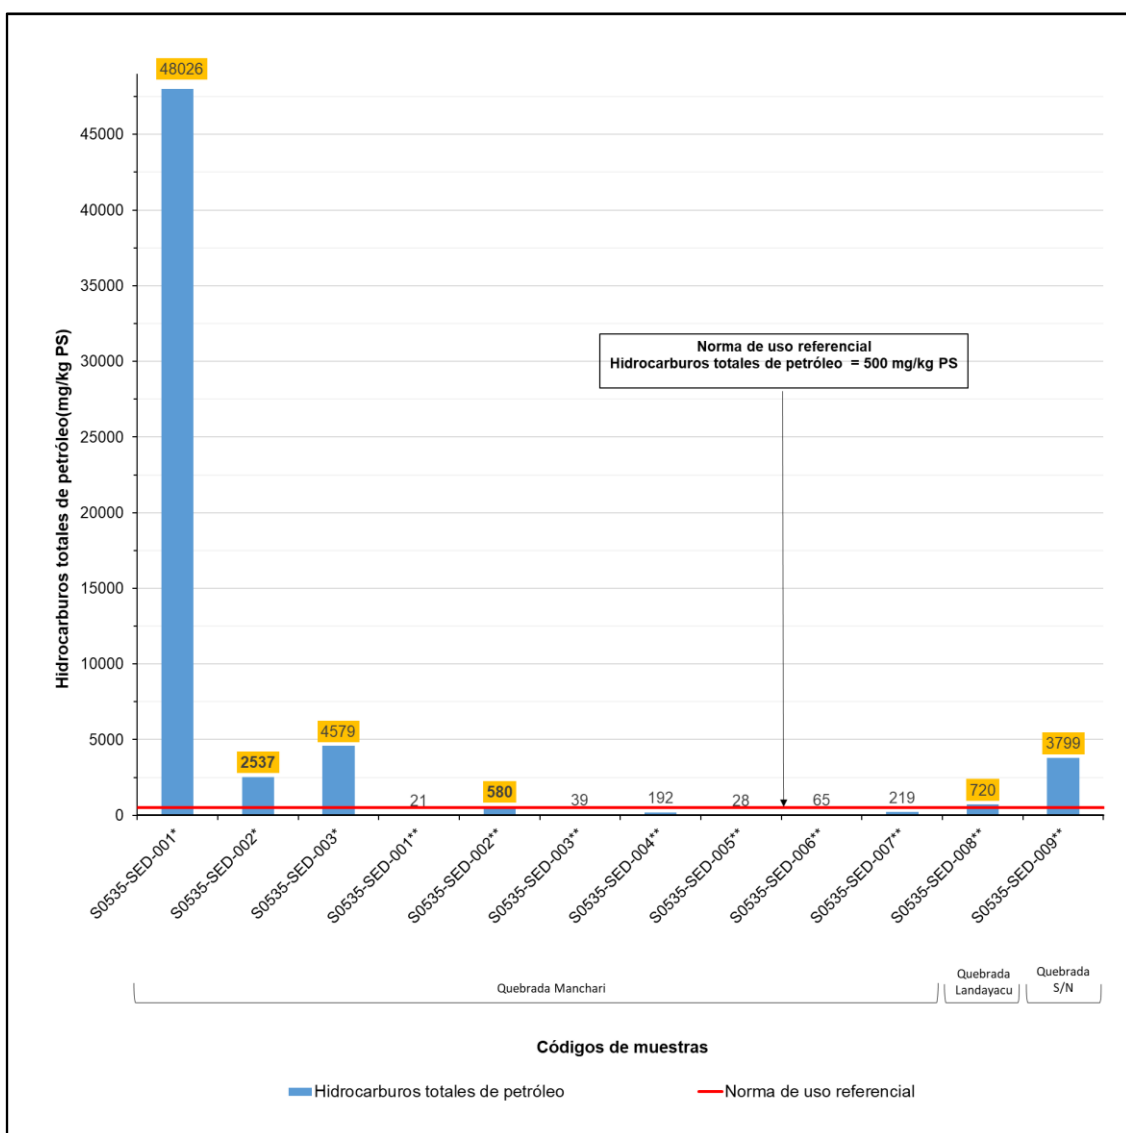
Figura 8.1. Resultados de hidrocarburos totales de petróleo (C6-C40) de las muestras de sedimento en el sitio S0535

Las muestras que presentan excedencias corresponden a los puntos con códigos S0535-SED-001, S0535-SED-002, S0535-SED-003 (tomadas en quebrada Manchari, agosto 2022), S0535-SED-002 (tomada en quebrada Manchari, setiembre 2025), S0535-SED-008 (tomada en quebrada Landayacu, setiembre 2025) y S0535-SED-009 (tomada en quebrada S/N, setiembre 2025).

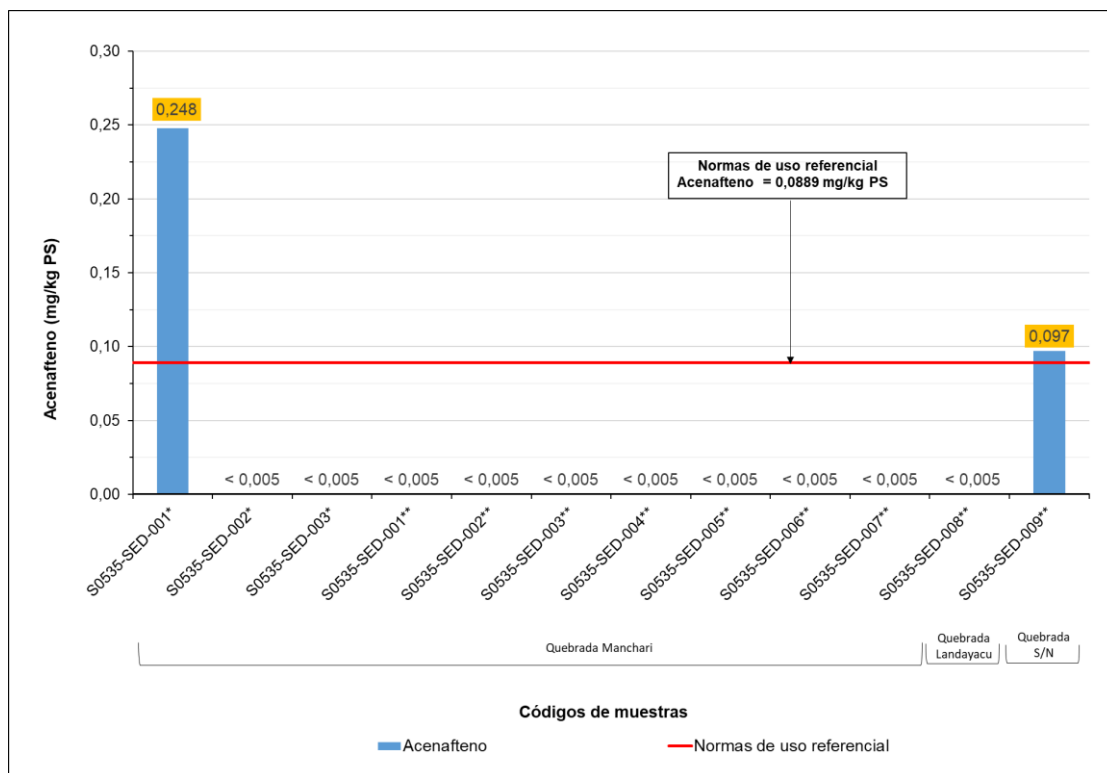
Figura 8.3. Resultados de acenafteno de las muestras de sedimento en el sitio S0535

En la Figura 8.3 se presentan las concentraciones de acenafteno en las muestras de sedimento tomadas para el sitio S0535. De las 12 muestras tomadas, 2 muestras con códigos S0535-SED-001 (tomada en la quebrada Manchari, agosto 2022) y S0535-SED-009 (tomada en la quebrada S/N, setiembre 2025) superan las normas de uso referencial para sedimento, para este parámetro.

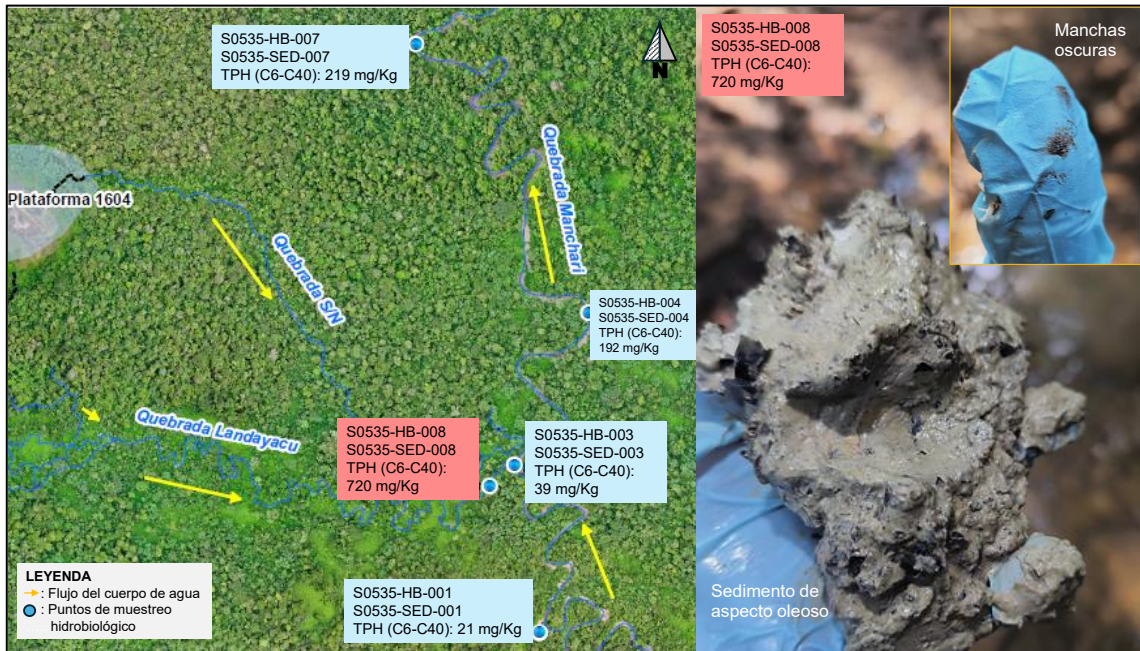
Figura 8.25. Resultados y evidencias organolépticas de TPH en sedimento

Además, de la evaluación de TPH (C6-C40) en sedimento, se registra un valor de 720 mg/kg PS en la quebrada Landayacu (punto S0535-SED-008), el cual supera el Nivel de detección ecológica *Ecological Screening Level* (ESL) establecido para TPH en el Protocolo de detección ecológico de la norma de referencia Atlantic RBCA (ESL: 500 mg/kg PS), lo que corrobora lo observado durante las actividades de muestreo de comunidades hidrobiológicas, donde se evidenció liberación de una sustancia oleosa y oscura, así como formación de iridiscencia posterior a la remoción del sustrato, tal como se muestra en la Figura 8.25. Además, en la quebrada Manchari (puntos S0535-HB-001, S0535-HB-003, S0535-HB-004 y S0535-HB-007), si bien se registra la presencia de TPH (C6-C40), estos valores están por debajo de la norma de referencia. En la Figura 8.25 se muestran los resultados de TPH en el sedimento, en el que se observa un aspecto oleoso y manchas oscuras en el sedimento.

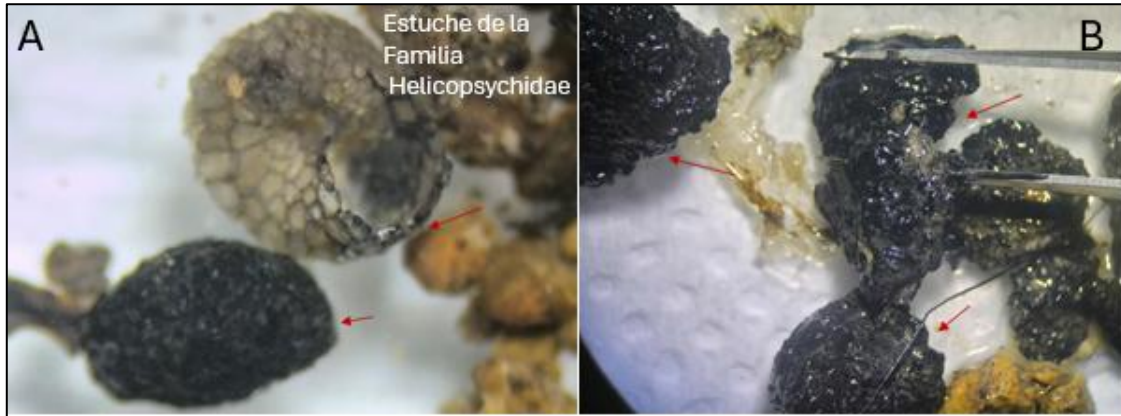
Figura 8.34. Análisis organoléptico externo en macroinvertebrados bentónicos. Se observa sustrato con manchas negras y oleosas (flechas rojas), similar a hidrocarburos; así como también, manchas oscuras en algunos estuches vacíos de la familia Helicopsychidae (*Helicopsyche* sp.): Puntos de muestreo S0535-HB-004 (A) y S0535-HB-008 (B).

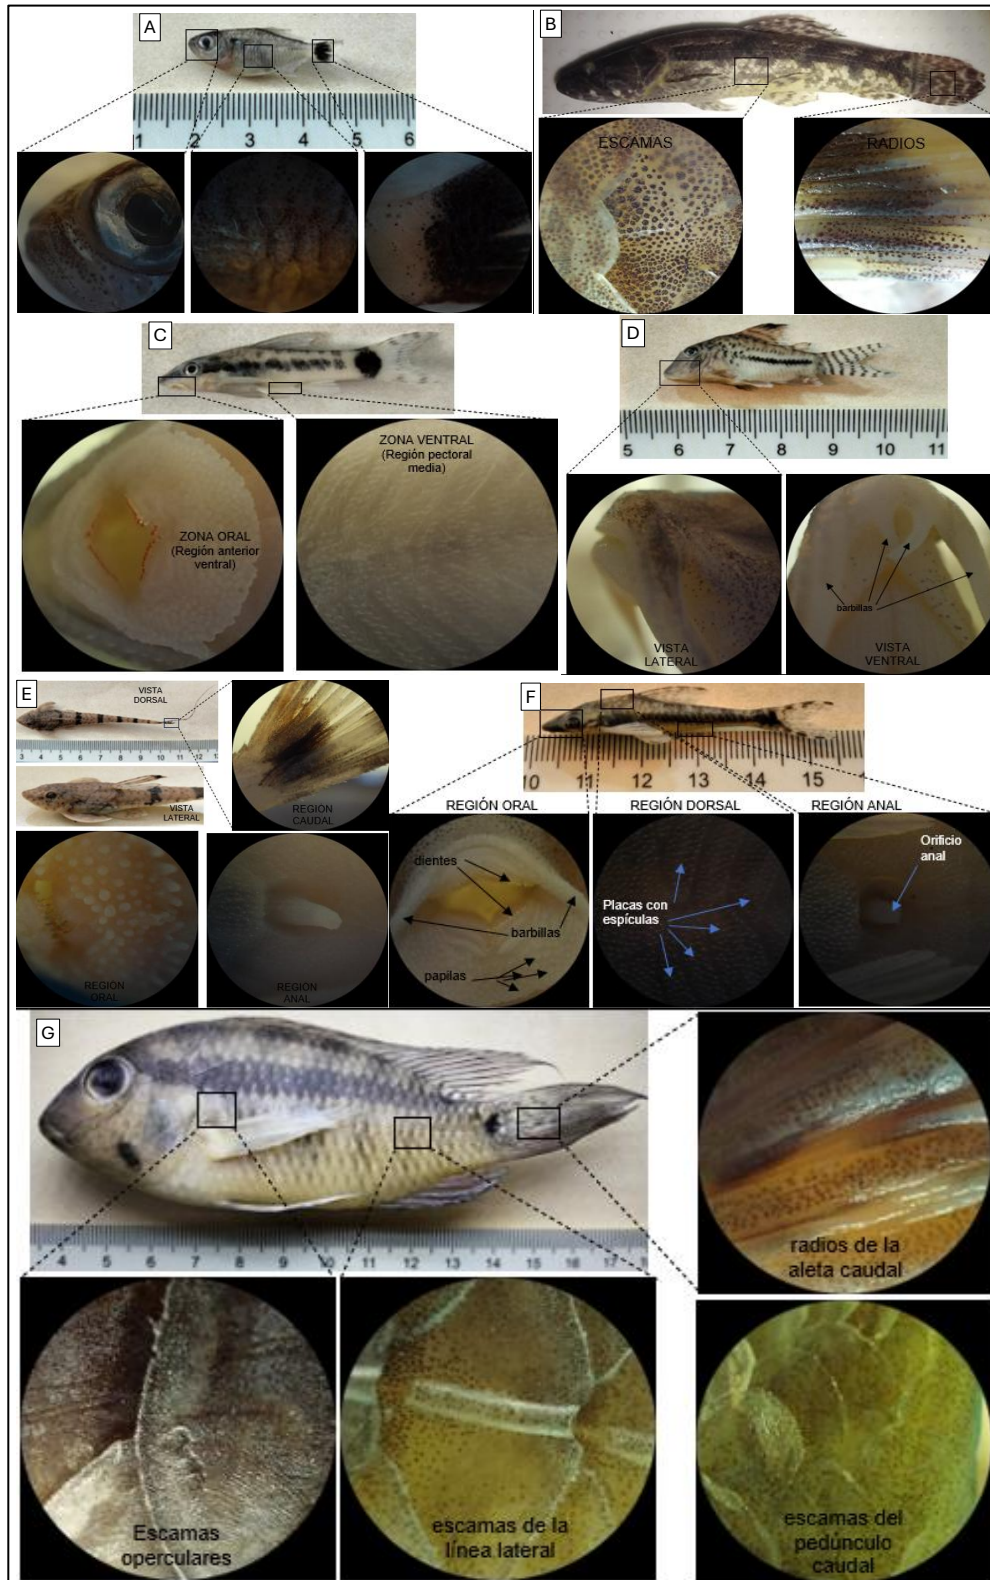
Figura 8.35. Análisis organoléptico externo de: *Bario oligolepis* «mojarra ojo rojo» (A), *Hoplias malabaricus* «fasaco» (B), *Hypoptopoma thoracatum* «carachamita». (C), *Brochis leopardus* «shirui» (D), *Spatuloricaria evansii* «shitari» (E), *Hypoptopoma thoracatum* «carachamita». (F) y *Bujurquina hophrys* «bujurqui» (G). Se observan individuos adultos de apariencia externa normal (aletas, escamas, pigmentación en piel, etc.).

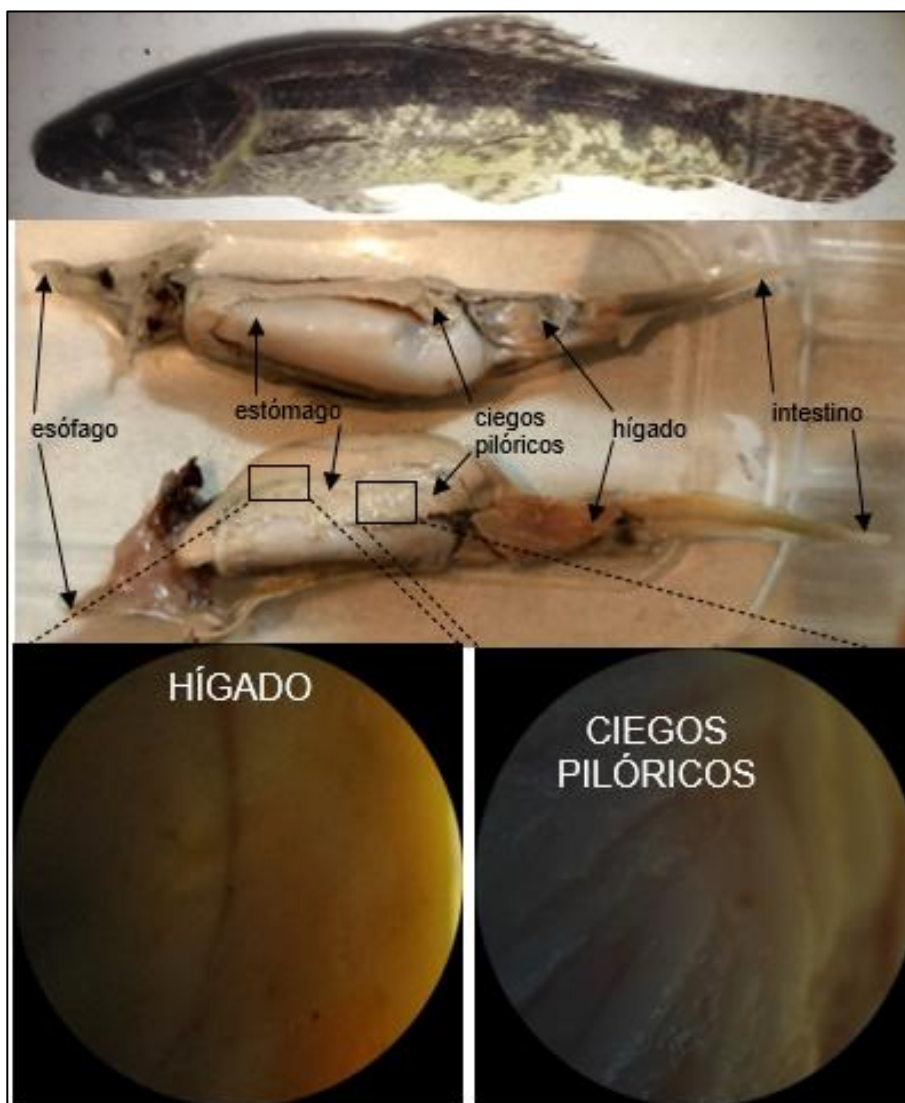
Figura 8.36. Órganos internos de *Hoplias malabaricus* «fasaco». Se observa hígado y gónadas (ovario) de apariencia normal

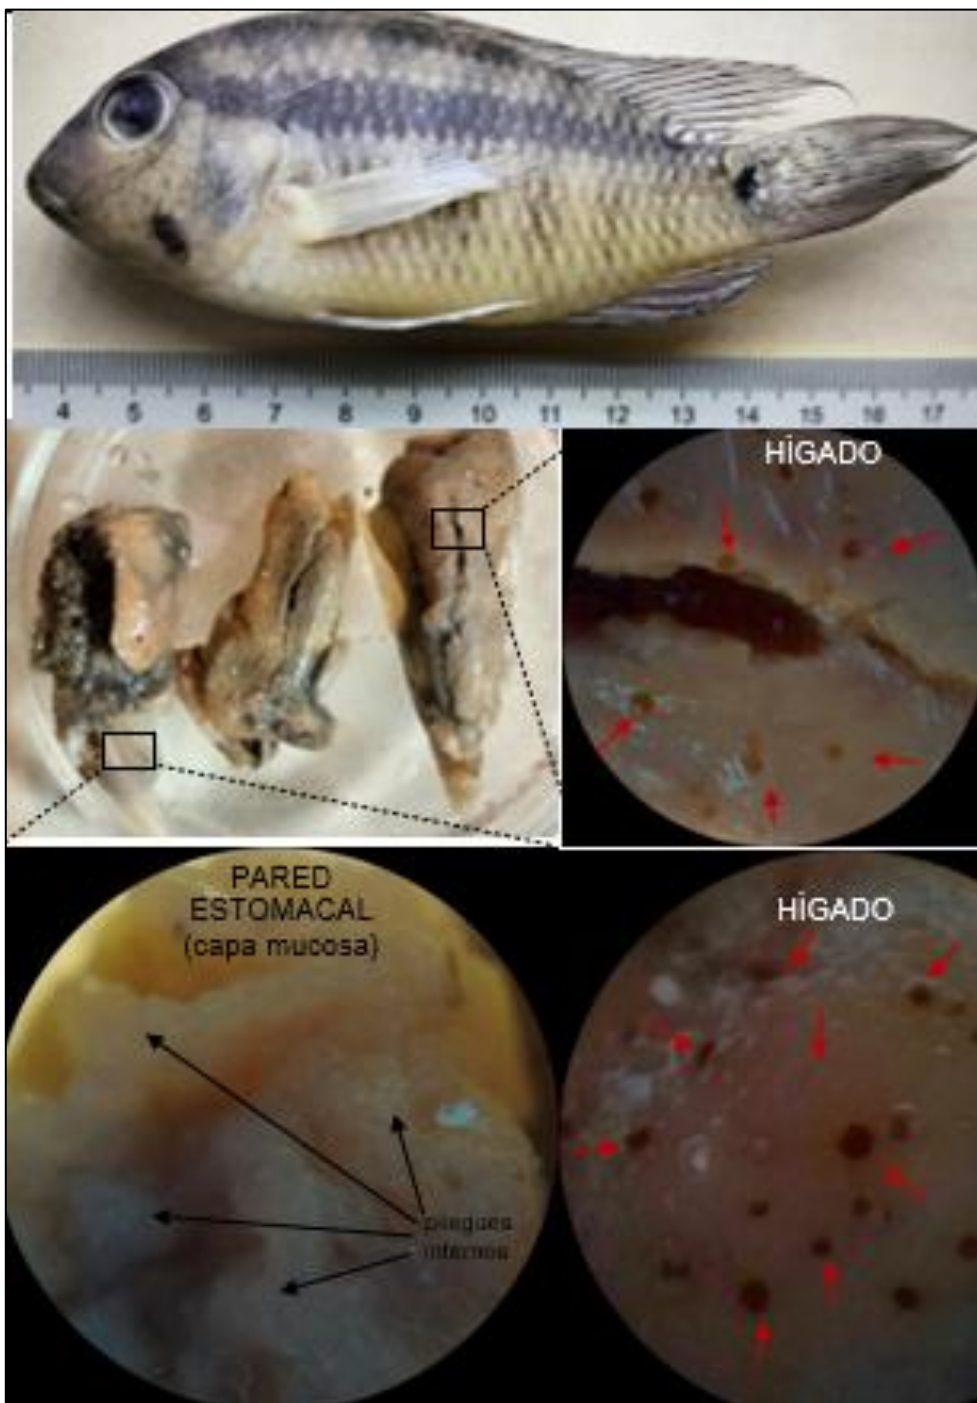
Figura 8.37. Órganos internos de *Bujurquina hoprhys* «bujurqui». Se observa a nivel interno, pliegues de la capa mucosa de la pared estomacal de aspecto normal; sin embargo, se observan manchas oscuras en la superficie del hígado (flechas rojas)
