# **ANEXOS**

Mapa de ubicación del sitio S0569

Ficha de reconocimiento N.º 003-2024-SSIM

Sitio: S0569

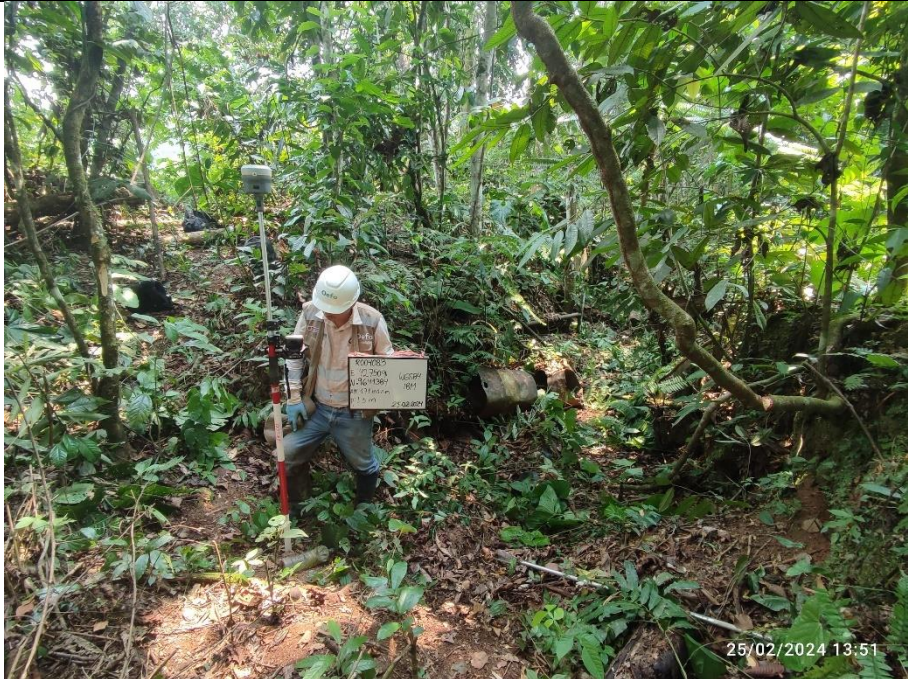
Distrito	Trompeteros	Provincia	Loreto	Departamento	Loreto
<b>Fotografía 1</b> R004083

Fecha: 25/02/2024					
Hora: 13:52					
COORDENADAS UTM WGS84 – ZONA 18M					
Este (m): 427509					
Norte (m): 9641384					
Altitud (m s. n. m.): 171					
Precisión: ± 3 m					
<b>DESCRIPCIÓN:</b>		Vista panorámica de la referencia R004083, vegetación arbórea y arbustiva. Se observaron cilindros metálicos semienterrados mal dispuestos alrededor de la referencia.

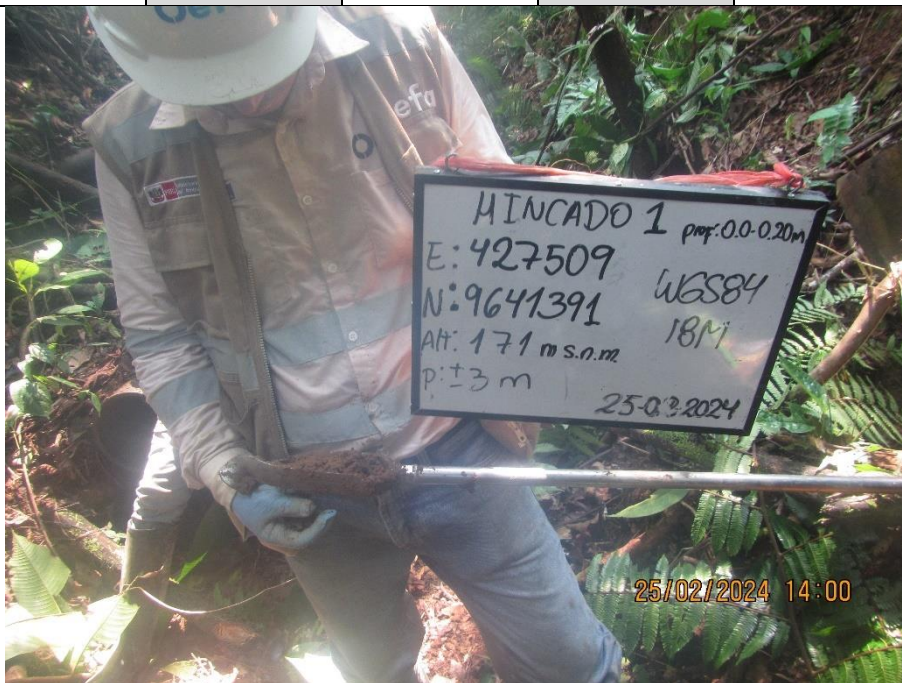
Distrito	Trompeteros	Provincia	Loreto	Departamento	Loreto
<b>Fotografía 3 Hincado 1</b>					
Fecha: 25/02/2024					
Hora: 14:00					
<b>COORDENADAS UTM WGS84 – ZONA 18M</b>					
Este (m): 427509					
Norte (m): 9641391					
Altitud (m s. n. m.): 171					
Precisión: ± 3 m					
<b>DESCRIPCIÓN:</b>					
En el hincado 1 a profundidad de 0,0 – 0,20 m se observó suelo de textura limo arcilloso, color marrón.

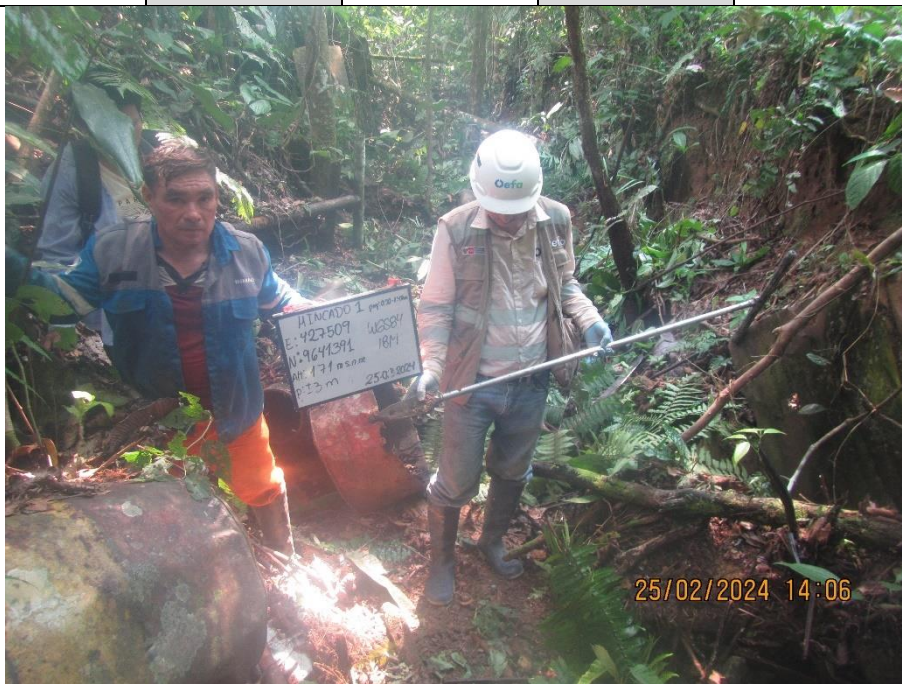
Distrito	Trompeteros	Provincia	Loreto	Departamento	Loreto
<b>Fotografía 4 Hincado 1</b>					
Fecha: 25/02/2024					
Hora: 14:06					
<b>COORDENADAS UTM WGS84 – ZONA 18M</b>					
Este (m): 427509					
Norte (m): 9641391					
Altitud (m s. n. m.): 171					
Precisión: ± 3 m					
<b>DESCRIPCIÓN:</b>					
En el hincado 1 a profundidad de 0,20 – 1,40 m se observó suelo de textura limo arenoso a partir de 0,60 m de profundidad, color marrón grisáceo.

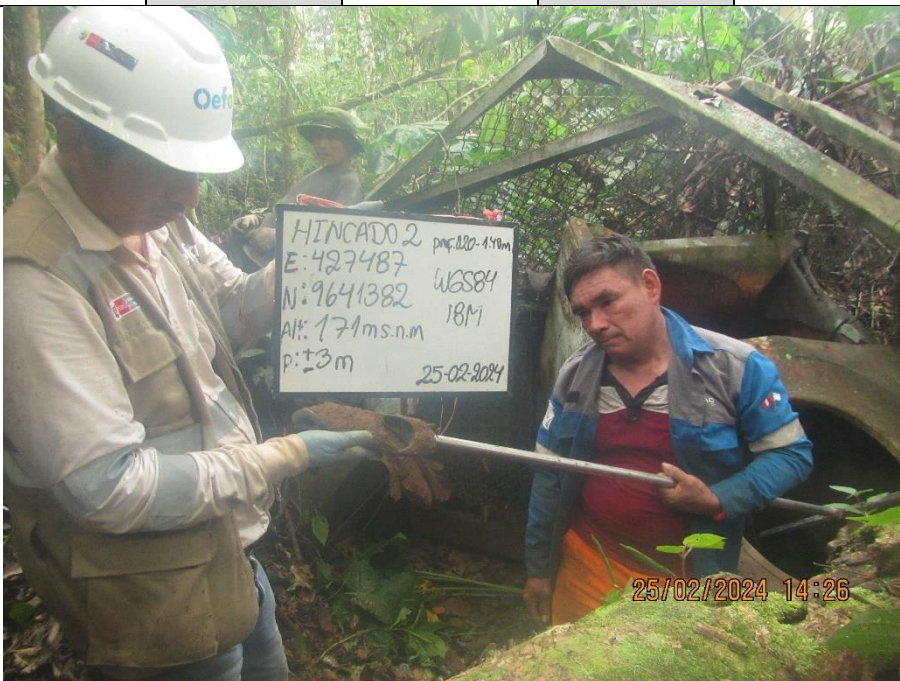
Distrito	Trompeteros	Provincia	Loreto	Departamento	Loreto
<b>Fotografía 7 Hincado 2</b>					
Fecha: 25/02/2024					
Hora: 14:26					
<b>COORDENADAS UTM WGS84 – ZONA 18M</b>					
Este (m): 427487					
Norte (m): 9641382					
Altitud (m s. n. m.): 171					
Precisión: ± 3 m					
<b>DESCRIPCIÓN:</b>					
En el hincado 2 a profundidad de 0,20 – 1,40 m se observó suelo de textura arcillo limoso, color marrón.

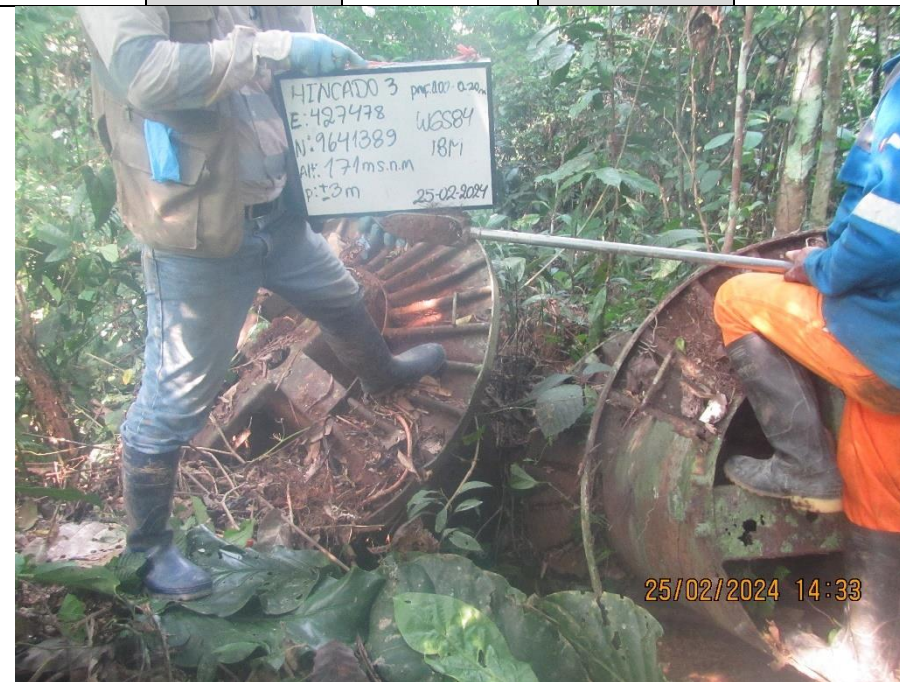
Distrito	Trompeteros	Provincia	Loreto	Departamento	Loreto
<b>Fotografía 8 Hincado 3</b>					
Fecha: 25/02/2024					
Hora: 14:33					
<b>COORDENADAS UTM WGS84 – ZONA 18M</b>					
Este (m): 427478					
Norte (m): 9641389					
Altitud (m s. n. m.): 171					
Precisión: ± 3 m					
<b>DESCRIPCIÓN:</b>					
En el hincado 3 a profundidad de 0,0 – 0,20 m se observó suelo de textura arcillo limoso, color marrón. Se apreció residuos sólidos metálicos rodeados de vegetación arbórea y arbustiva.

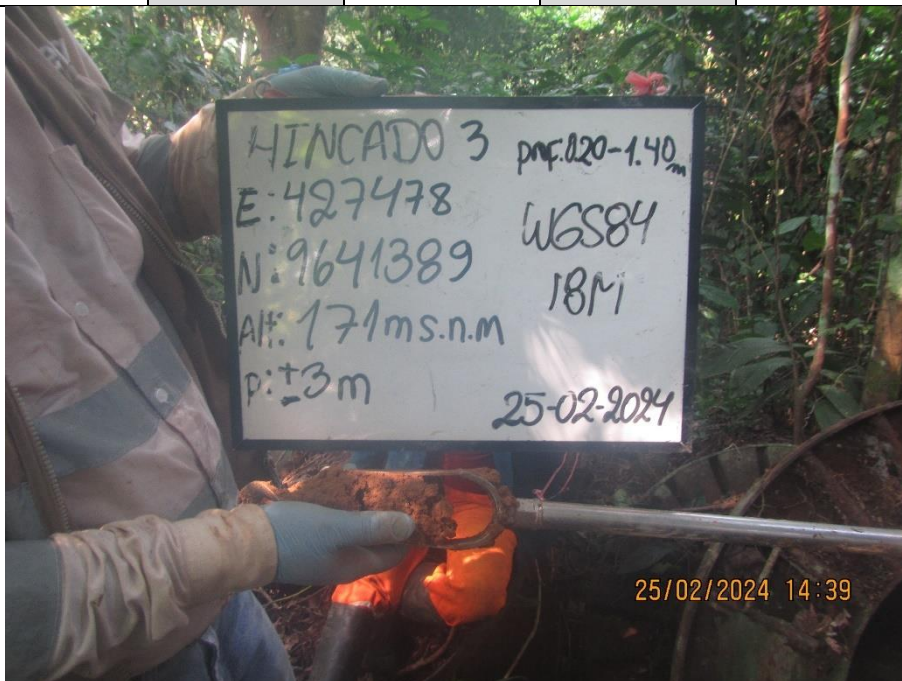
Distrito	Trompeteros	Provincia	Loreto	Departamento	Loreto
<b>Fotografía 9 Hincado 3</b>					
Fecha: 25/02/2024					
Hora: 14:39					
<b>COORDENADAS UTM WGS84 – ZONA 18M</b>					
Este (m): 427478					
Norte (m): 9641389					
Altitud (m s. n. m.): 171					
Precisión: ± 3 m					
<b>DESCRIPCIÓN:</b>					
En el hincado 3 a profundidad de 0,20 – 1,40 m se observó suelo de textura arcilloso limoso, color marrón.

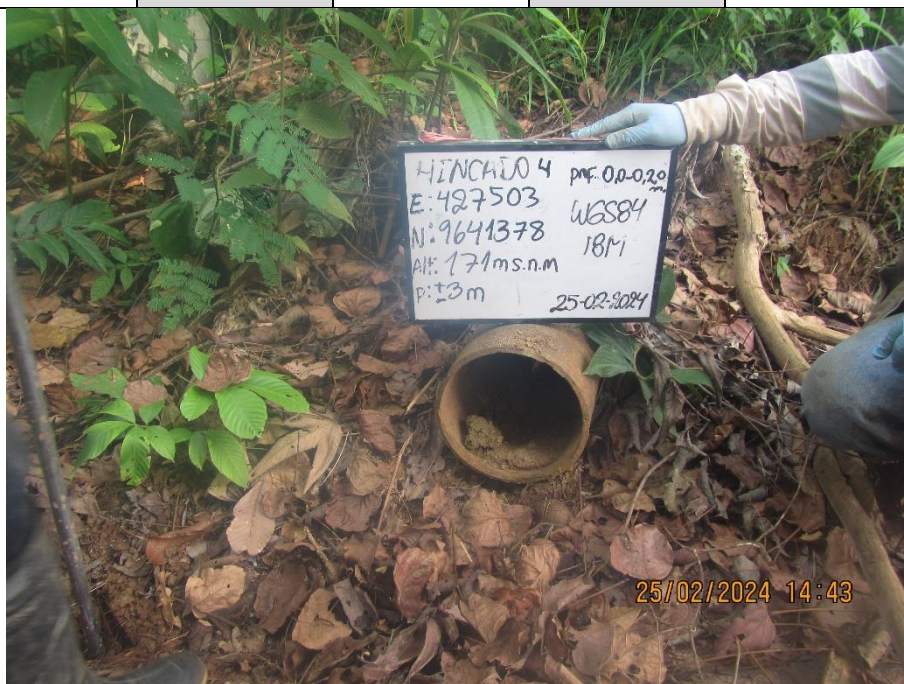
Distrito	Trompeteros	Provincia	Loreto	Departamento	Loreto
<b>Fotografía 10 Hincado 4</b>					
Fecha: 25/02/2024					
Hora: 14:43					
<b>COORDENADAS UTM WGS84 – ZONA 18M</b>					
Este (m): 427503					
Norte (m): 9641378					
Altitud (m s. n. m.): 171					
Precisión: ± 3 m					
<b>DESCRIPCIÓN:</b>					
Se apreció residuo sólido metálico, tubería de 8" de diámetro semienterrado con una longitud aproximada de 32 m, rodeado de vegetación arbustiva y hojarasca.

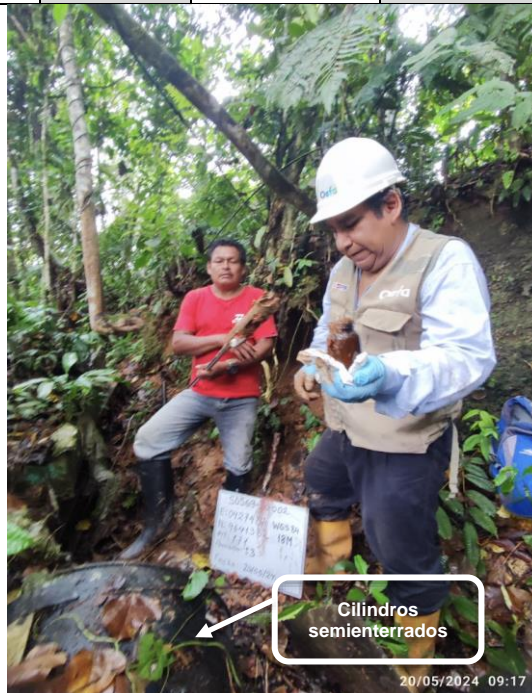
Cilindros semienterrados

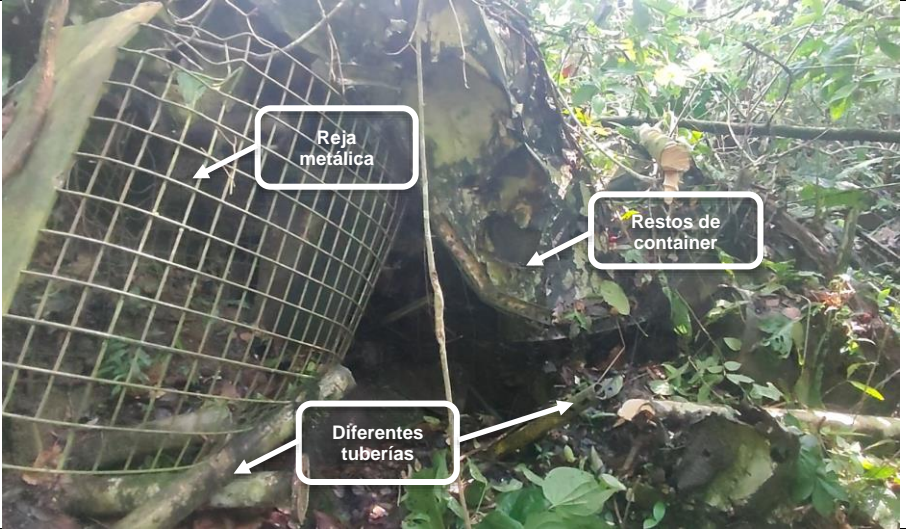
Distrito	Trompeteros	Provincia	Loreto	Departamento	Loreto
<b>Fotografía 19</b> Residuos metálicos que se encuentran en el sitio S0659

Fecha: 26/02/2024					
Hora: 14:45					
<b>Coordenadas UTM</b> WGS 84 – Zona 19 L					
Este (m): 427502					
Norte (m): 9641387					
Altitud (m s. n. m.): 171					
Precisión: ± 3 m					
<b>Descripción:</b>	Residuos metálicos que se observaron en la zanja donde se instaló la cámara trampa CT-SJ-18. Se aprecian estructuras metálicas, rejas metálicas, restos de container, tuberías de diferentes diámetros, entre otros. Dichas estructuras se encuentran cubiertas de vegetación y están siendo utilizadas por murciélagos como refugio para conciliar el sueño diurno, asimismo estas estructuras están siendo cubiertas por la vegetación. Nota: La altitud considerada corresponde a la altitud obtenida con el equipo GPS diferencial (marca Trimble modelo R10 serie 6011F01144) en el reconocimiento del sitio (25/02/2024) durante la comisión de servicios con código de acción N.º 0001-2-2024-415 realizado del 17 al 28 de febrero de 2024, debido a que dicho equipo registra una medición más precisa y detallada del terreno con un error mínimo, respecto de la altitud indicada en la pizarra que fue obtenida con equipo GPS navegador.

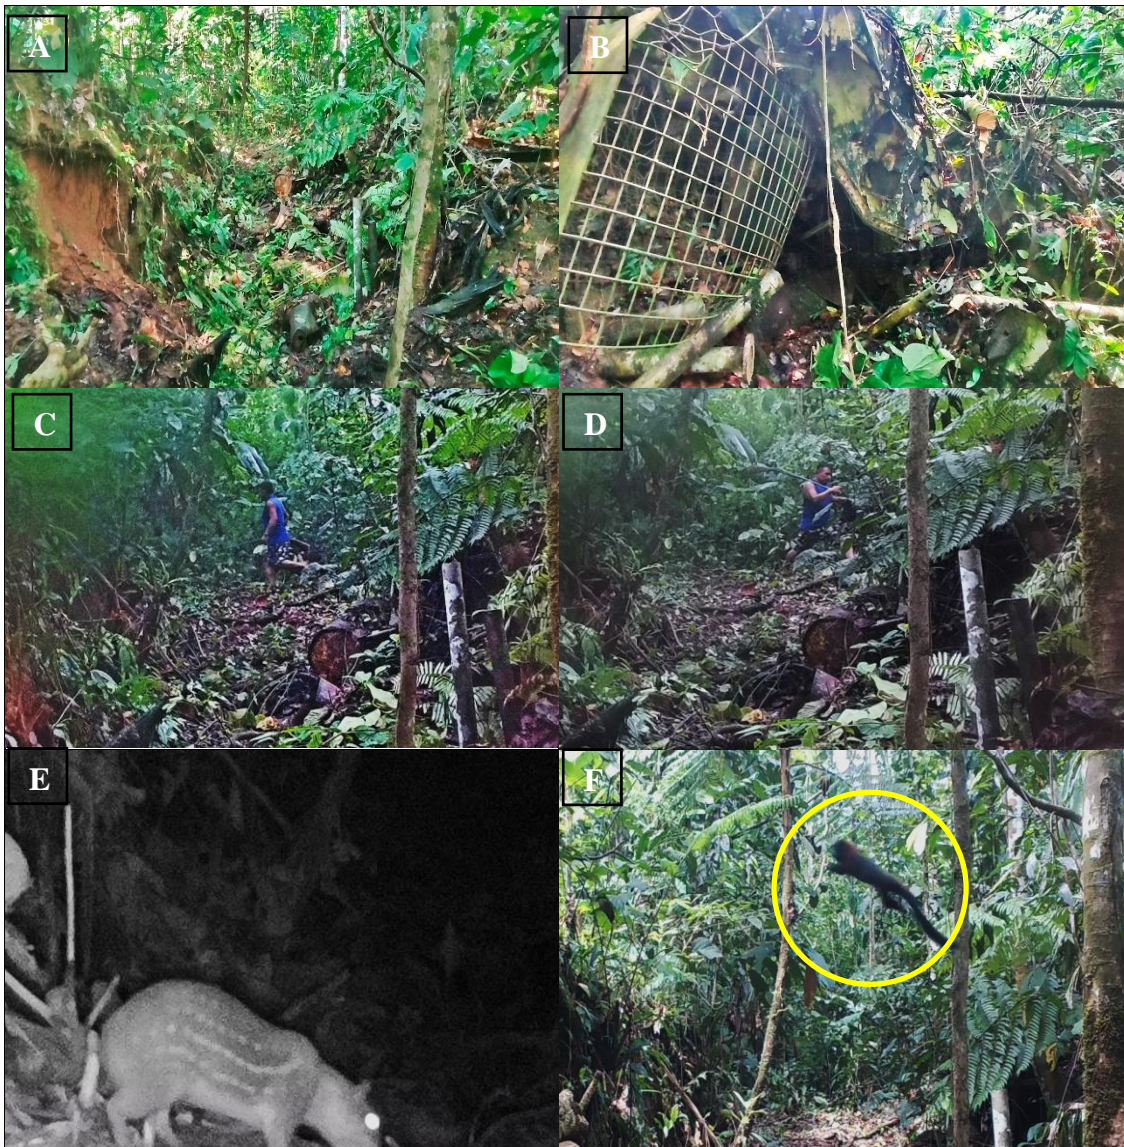
**Figura 4.6.** A: Vista panorámica del sitio donde se instaló la cámara trampa CT-SJ-18, en ella se observan mitades de cilindros metálicos semienterrados, estructuras tipo H, entre otras. B: Vista panorámica del sitio donde se instaló la cámara trampa CT-SJ-18, se observa tuberías de diferentes diámetros, rejillas metálicas, un trozo grande de container C y D: Poblador local realizando actividades de caza en el sitio S0569, en ambas imágenes se le observa cargando su retrocarga. E: Majaz (*Cuniculus paca*). F: pichico (*Leontocebus lagonotus*)

Si bien, los valores de TPH, HAPs y BTEX reportados, no representan un peligro para la fauna local que transita y vive en el área del sitio S0569, en el punto S0569-SU-007-PROF (punto de profundidad), ubicado en el extremo sureste del sitio, sí se reporta presencia de contaminantes (metales) como cromo VI (0,54 mg/kg PS) y bario total (750,1 mg/kg PS), cuyas concentraciones superan los estándares de calidad ambiental de la normativa nacional ECA para suelo agrícola. No se conoce con claridad qué tipo de daño podría ocasionar ello a la fauna expuesta, ya que, no se cuenta con estudios especializados al respecto; sin embargo, es importante destacar el registro de especies de consumo como el majaz (*Cuniculus paca*) en el sitio, la cercanía a la comunidad nativa San José de Nueva Esperanza (2,6 km) y su ubicación próxima a la carretera (30 m), aumentan la probabilidad de acceso a este recurso alimenticio local y su llegada al consumidor humano, y en la presente evaluación se pudo evidenciar que acuden a estas áreas para realizar actividades de caza (Figura 4.6, foto C y D).

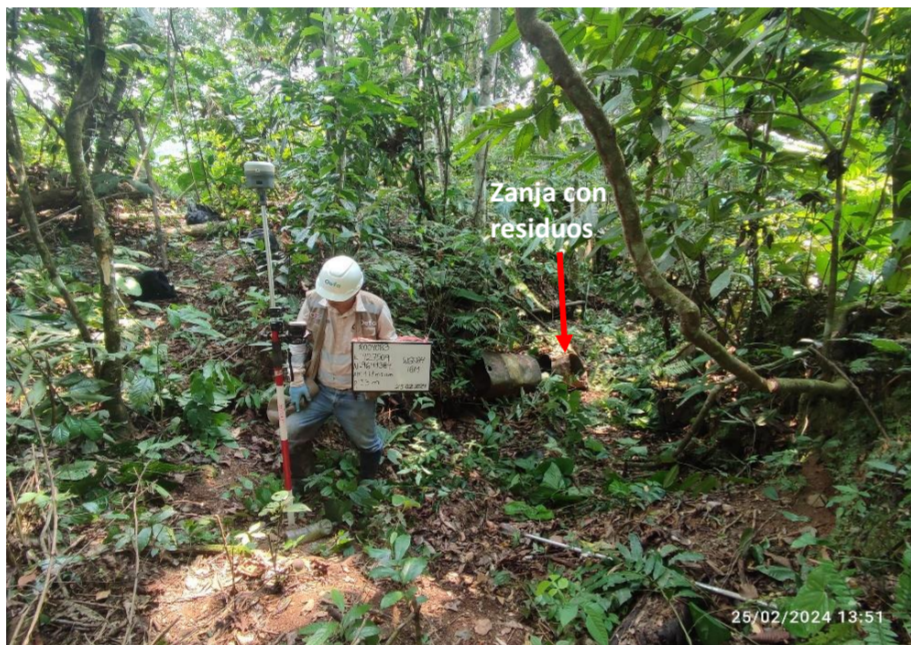
Vista de la vegetación arbustiva, arbórea y herbácea observada en el sitio, propia de un bosque secundario, además se observa la zanja con presencia de residuos

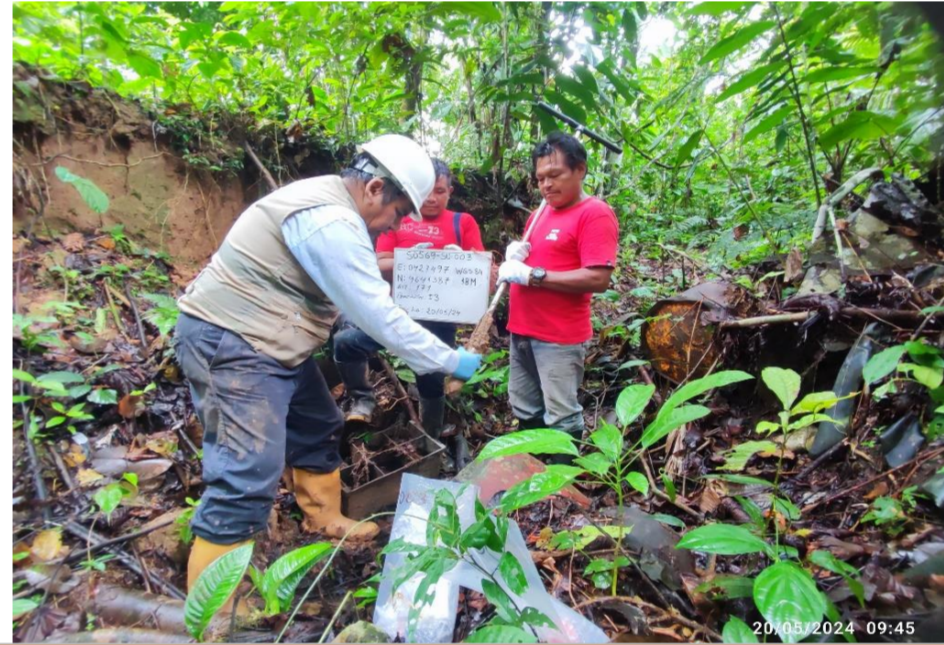
Vista de la la toma de muestra de suelo en el punto S0569-SU-003, donde se observó cilindros metálicos semienterrados, plancha de calamina metálica, geomembrana, entre otros

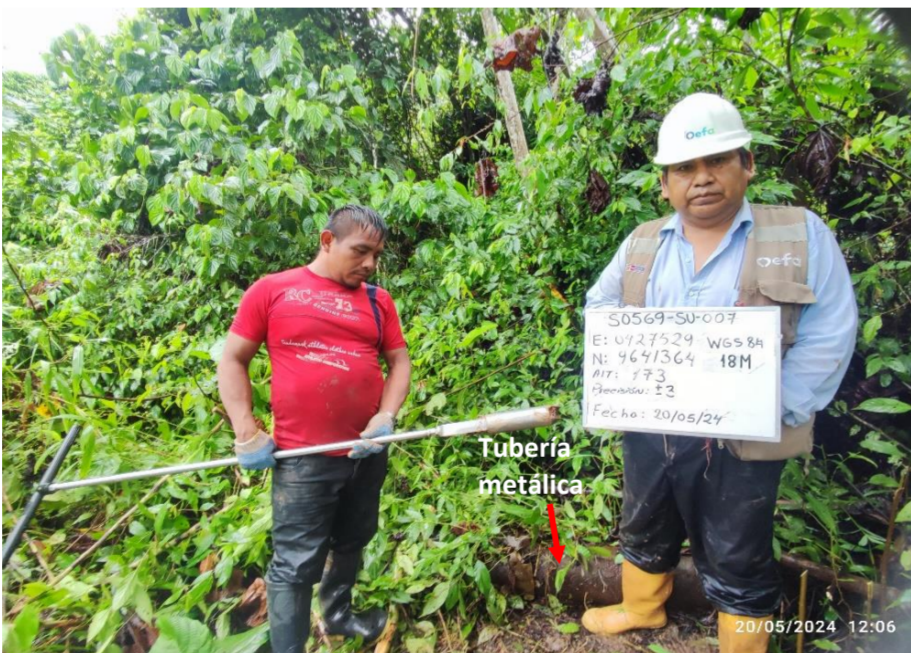
Vista de la toma de muestra de suelo en el punto S0569-SU-007, ubicado en el extremo final de una tubería metálica de 32 m de longitud.

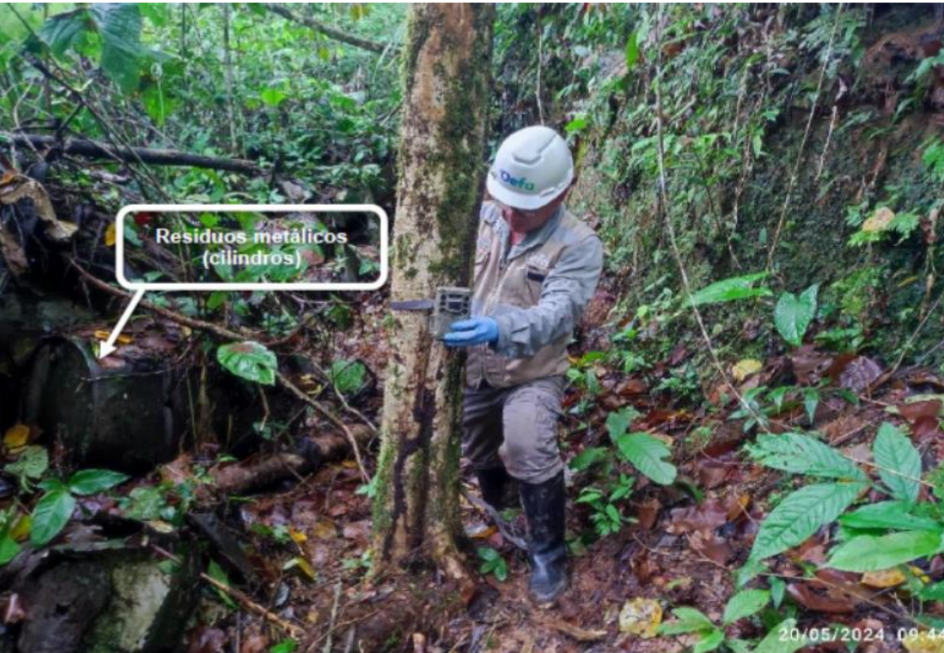
Vista de la desinstalación de la cámara trampa CT-SJ-18. Se observa residuos metálicos como cilindros en el entorno de la ubicación de la cámara trampa.

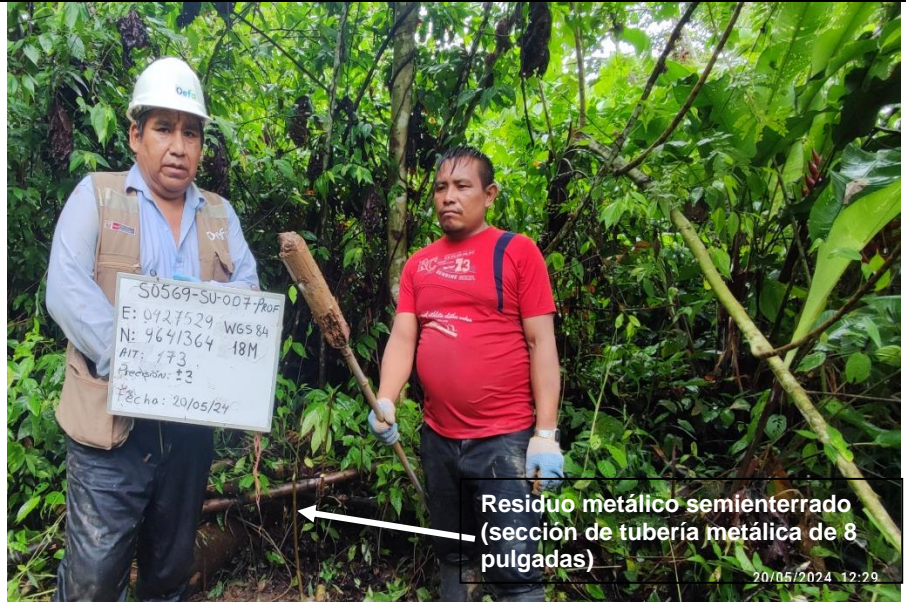
Fecha: 20/05/2024					
Hora: 12:29 horas					
<b>COORDENADAS</b> UTM -WGS 84 – ZONA 18M					
Este (m): 427529					
Norte (m): 9641364					
Altitud (m s. n. m.): 173					
Precisión: ± 3					
<b>DESCRIPCIÓN:</b>		<p>Vista de la toma de muestra de suelo con código S0569-SU-007-PROF a un segundo nivel de profundidad entre 1.00 – 1,20 m, en donde se observó suelo de textura limo arcillosa, pardo amarillento. Se aprecia el extremo final de la sección de tubería metálica de 8" de diámetro y 32 m de longitud observada en este punto de muestreo</p>

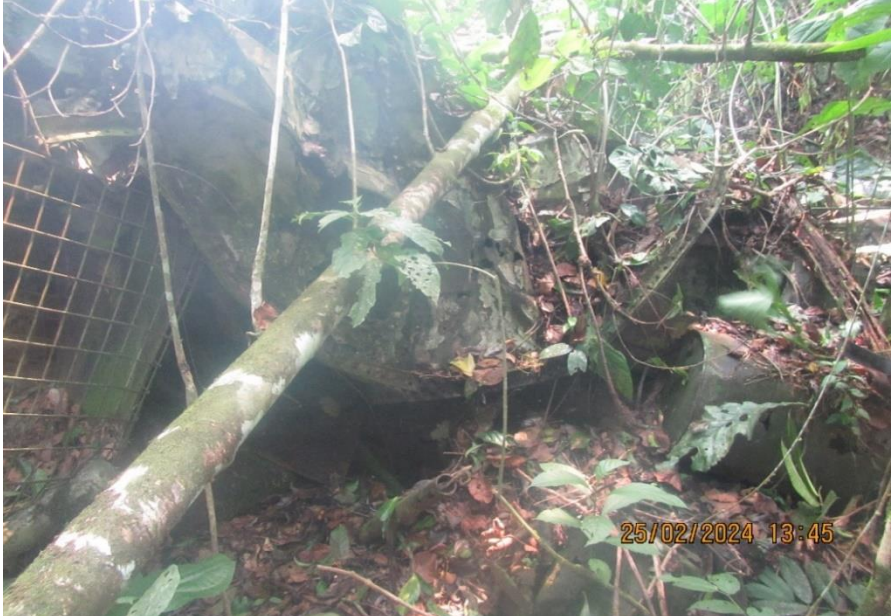
Fecha: 25/02/2024					
Hora: 13:45 horas					
<b>COORDENADAS</b> UTM -WGS 84 – ZONA 18M					
Este (m): 427487					
Norte (m): 9641382					
Altitud (m s. n. m.): 171					
Precisión: ± 3					
<b>DESCRIPCIÓN:</b>		<p>Vista de los residuos dispersos en los alrededores de la ubicación del punto de muestreo S0569-SU-002, entre ellos se observan cilindros semienterrados, estructuras metálicas, sección de tubería metálicas, entre otros. Estos residuos se ubican dentro de una zanja de aproximadamente 155 m<sup>2</sup> dentro del sitio.</p> <p>Nota: Fotografía tomada durante las actividades de reconocimiento del sitio S0569 realizadas el 25/02/2024.</p>			
Distrito	Trompeteros	Provincia	Loreto	Departamento	Loreto
<b>FOTOGRAFÍA N.º 4</b> Sitio S0569

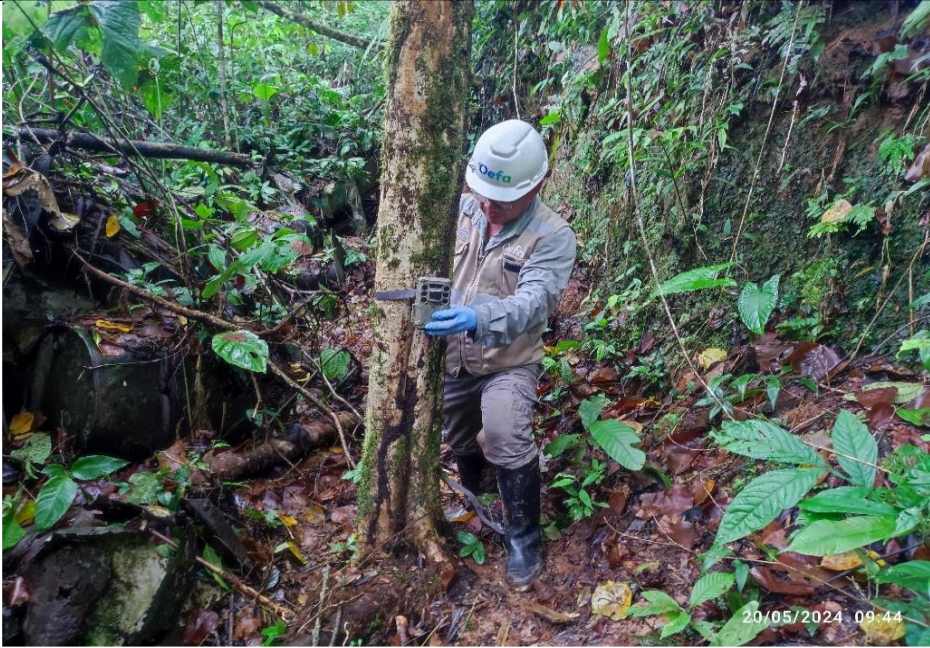
Fecha: 20/05/2024					
Hora: 09:44 horas					
<b>COORDENADAS UTM -WGS 84 – ZONA 18M</b>					
Este (m): 427502					
Norte (m): 9641387					
Altitud (m s. n. m.): 171					
Precisión: ± 3 m					
<b>DESCRIPCIÓN:</b>		Desinstalación de la cámara trampa CT-SJ-18. Se observa residuos metálicos como cilindros en el entorno de la ubicación de la cámara trampa.			
Distrito	Trompeteros	Provincia	Loreto	Departamento	Loreto
<b>FOTOGRAFÍA N.º 10 Sitio S0569</b>

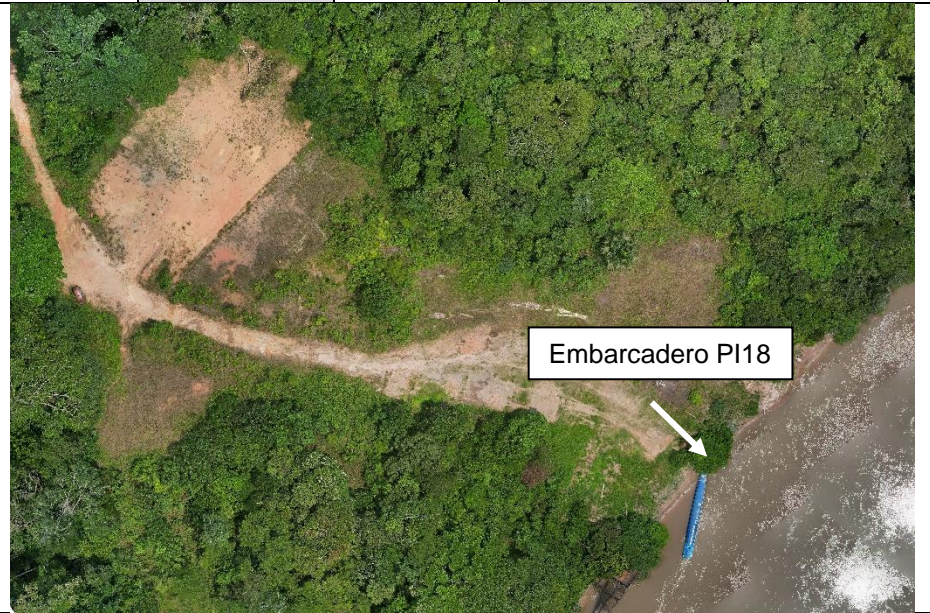
Fecha: 24/02/2024					
Hora: --					
<b>COORDENADAS UTM -WGS 84 – ZONA 18M</b>					
Este (m): 427509					
Norte (m): 9641231					
Altitud (m s. n. m.): -					
Precisión: -					
<b>DESCRIPCIÓN:</b>		Vista aérea del Embarcadero PI18 y sus alrededores, ubicado a orillas del río Corrientes. Nota: Fotografía tomada durante las actividades de reconocimiento del sitio S0569 realizadas el 24/02/2024.
