Evaluación ambiental para la identificación del sitio impactado por actividades de hidrocarburos con código S0578, ubicado en la microcuenca CORR-18, en el ámbito de la cuenca del río Corrientes, distrito Trompeteros, provincia y departamento Loreto

EVALUACIÓN AMBIENTAL PARA LA IDENTIFICACIÓN DEL SITIO IMPACTADO

MAPA DE PUNTOS Y MUESTRAS QUE EXCEDEN EL ECA SUELO EN EL SITIO CON CÓDIGO S0578

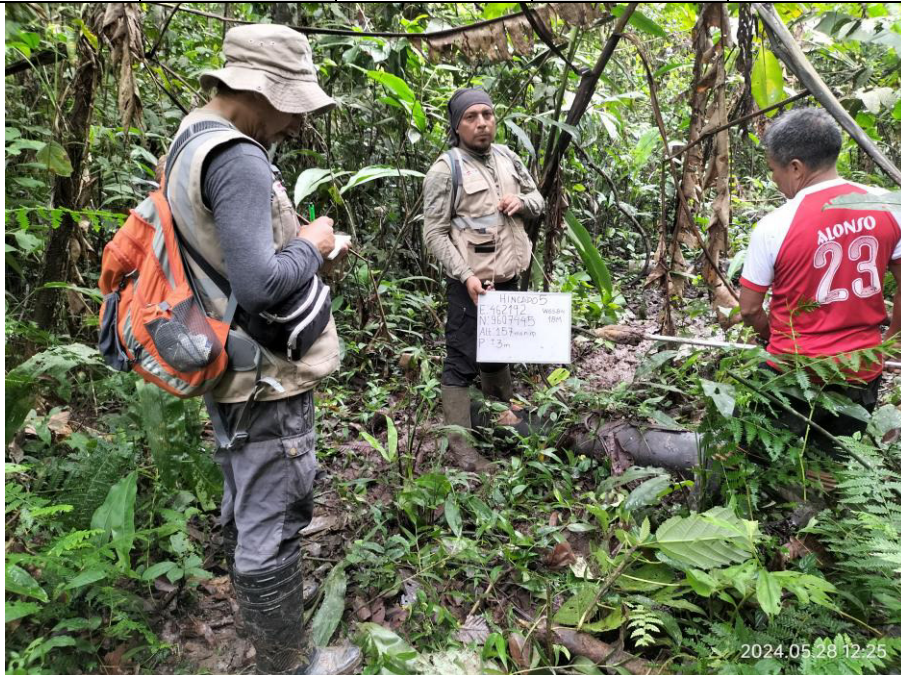
Distrito	Trompeteros	Provincia	Loreto	Departamento	Loreto
Fotografía 6 Hincado 5

Fecha: 28/05/2024					
Hora: 12:25					
COORDENADAS UTM WGS84 – ZONA 18M					
Este (m): 462192					
Norte (m): 9607445					
Altitud (m s. n. m.): 157					
Precisión: ± 3					
DESCRIPCIÓN:		<p>Hincado 5, fue realizado a una profundidad de 0,00 – 0,50 m en donde se observó suelo húmedo de textura arcillosa de color pardo sin evidencias organolépticas de presencia de hidrocarburos; asimismo, se observa residuo metálico (tubería de 11 pulgadas de 1,50 m de longitud) mal dispuesto en el sitio. El área también presenta vegetación arbustiva con abundante materia orgánica (hojarasca) de 5 cm de espesor.</p>

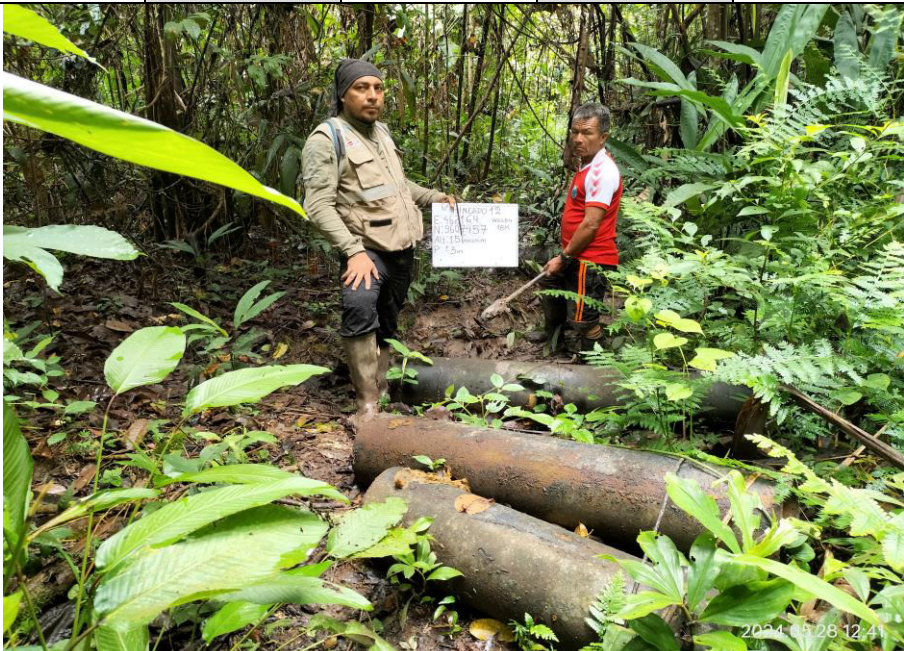
Distrito	Trompeteros	Provincia	Loreto	Departamento	Loreto
Fotografía 13 Hincado 12

Fecha: 28/05/2024					
Hora: 12:41					
COORDENADAS UTM WGS84 – ZONA 18M					
Este (m): 462164					
Norte (m): 9607457					
Altitud (m s. n. m.): 156					
Precisión: ± 3					
DESCRIPCIÓN:		<p>Hincado 12, realizado a una profundidad entre 0,00 – 0,80 m en donde se observó suelo mojado de textura arcillosa de color pardo sin evidencias organolépticas de presencia de hidrocarburos; asimismo, se observan residuos metálicos (3 secciones de tuberías de 11 pulgadas de 1,50 m de longitud cada uno) mal dispuestos en el sitio. El área también presenta vegetación arbustiva con abundante materia orgánica (hojarasca) de 5 cm de espesor.</p>			
Distrito	Trompeteros	Provincia	Loreto	Departamento	Loreto
Fotografía 14 Hincado 13

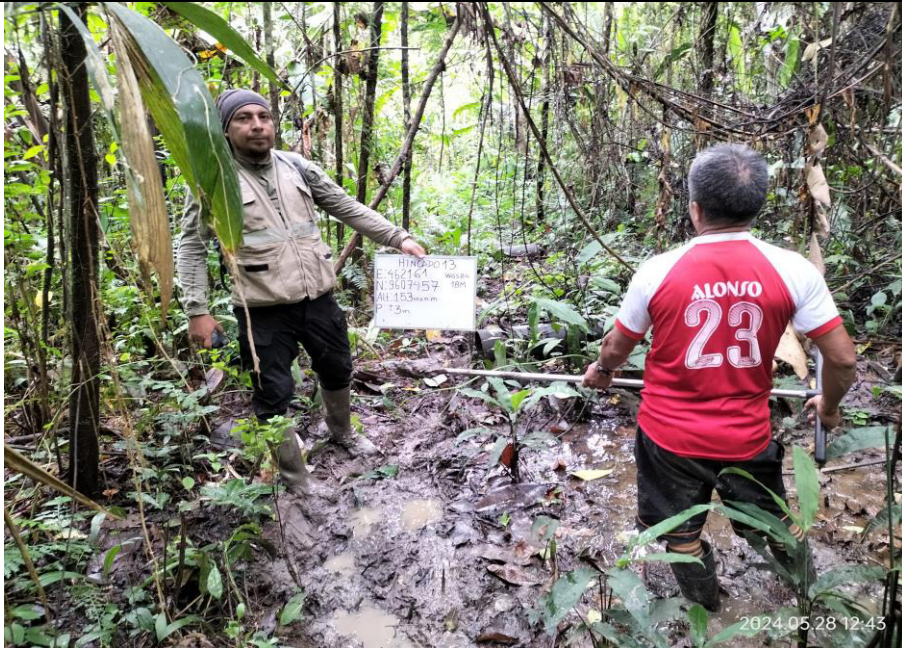
Fecha: 28/05/2024					
Hora: 12:43					
COORDENADAS UTM WGS84 – ZONA 18M					
Este (m): 462161

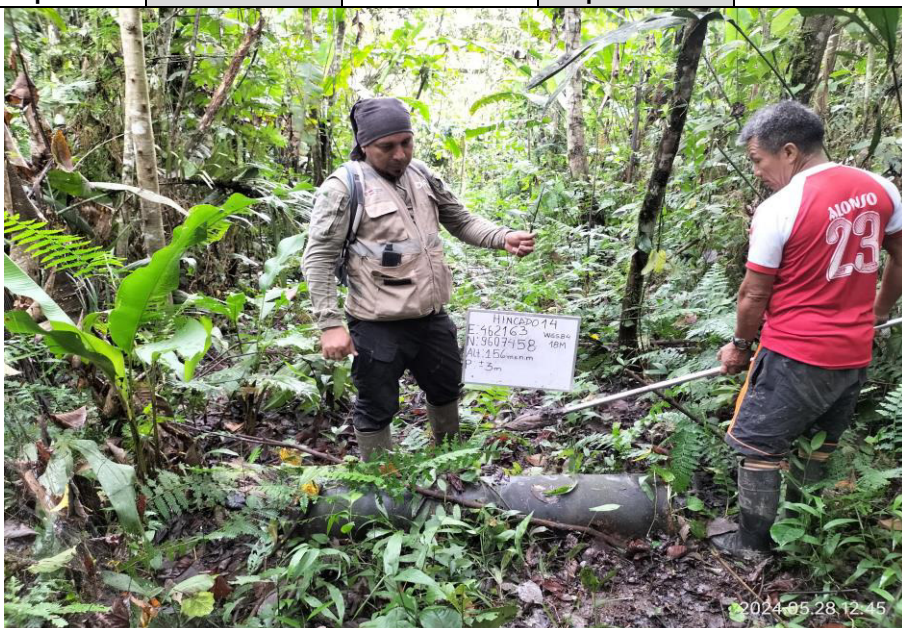
Distrito	Trompeteros	Provincia	Loreto	Departamento	Loreto
Fotografía 15 Hincado 14					
Fecha: 28/05/2024					
Hora: 12:45					
COORDENADAS UTM WGS84 – ZONA 18M					
Este (m): 462163					
Norte (m): 9607458					
Altitud (m s. n. m.): 156					
Precisión: ± 3					
DESCRIPCIÓN:					
Hincado 14, realizado a una profundidad de 0,00 – 0,50 m en donde no se observó suelo húmedo de textura arcillosa de color pardo sin evidencias organolépticas de presencia de hidrocarburos; asimismo, se observa residuo metálico (tuberías de 11 pulgadas de 1,50 m de longitud) mal dispuesto en el sitio. El área también presenta vegetación arbustiva con abundante materia orgánica (hojarasca) de 5 cm de espesor.

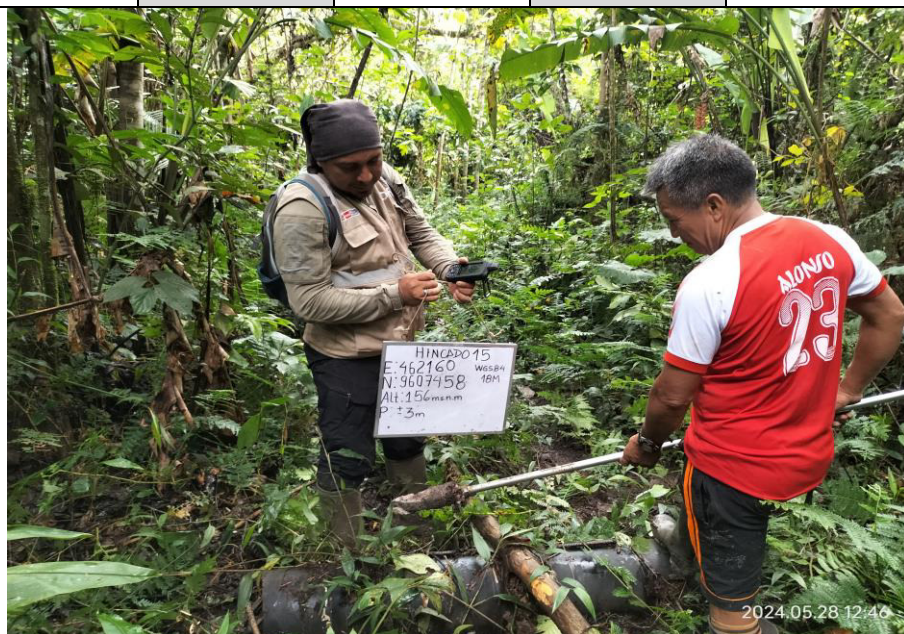
Distrito	Trompeteros	Provincia	Loreto	Departamento	Loreto
Fotografía 16 Hincado 15					
Fecha: 28/05/2024					
Hora: 12:46					
COORDENADAS UTM WGS84 – ZONA 18M					
Este (m): 462160					
Norte (m): 9607458					
Altitud (m s. n. m.): 156					
Precisión: ± 3					
DESCRIPCIÓN:					
Hincado 15, realizado a una profundidad de 0,00 – 0,50 m en donde se observó suelo húmedo de textura arcillosa de color pardo sin evidencias organolépticas de presencia de hidrocarburos; asimismo, se observa residuo metálico (tuberías de 11 pulgadas de 1,50 m de longitud) mal dispuesto en el sitio. El área también presenta vegetación arbustiva con abundante materia orgánica (hojarasca) de 5 cm de espesor.

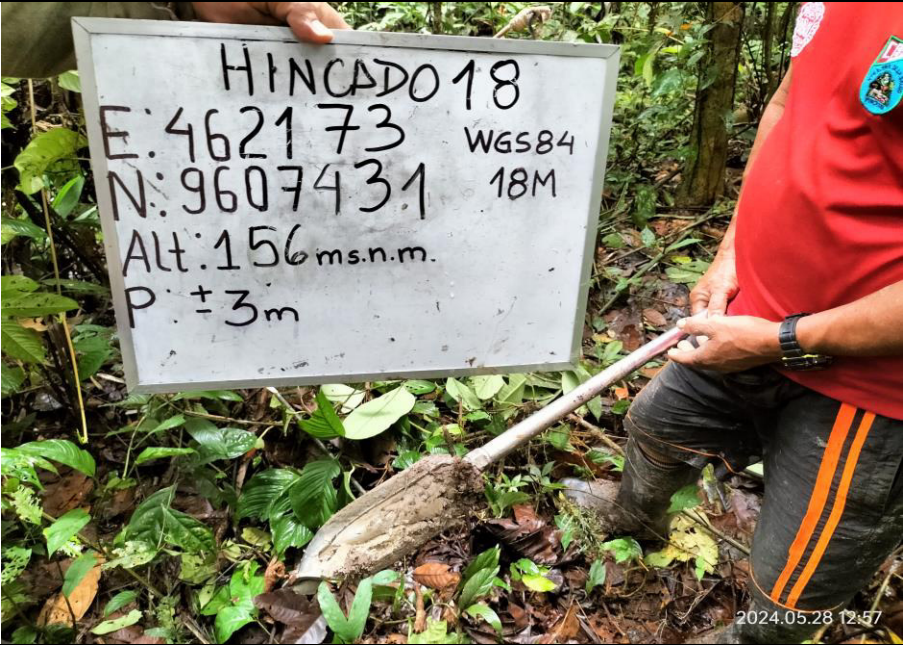
Distrito	Trompeteros	Provincia	Loreto	Departamento	Loreto
Fotografía 19 Hincado 18

Fecha: 28/05/2024					
Hora: 12:57					
COORDENADAS UTM WGS84 – ZONA 18M					
Este (m): 462173					
Norte (m): 9607431					
Altitud (m s. n. m.): 156					
Precisión: ± 3					
DESCRIPCIÓN:		<p>Hincado 18, realizado a una profundidad de 0,00 – 0,40 m en donde se observó suelo de textura arcilloso de color pardo sin evidencias organolépticas de presencia de hidrocarburos sobre el suelo. El área también presenta bosque primario compuesto de vegetación arbórea y arbustiva con abundante materia orgánica (hojarasca) de 5 cm de espesor.</p>			
Distrito	Trompeteros	Provincia	Loreto	Departamento	Loreto
Fotografía 20 Hincado 19

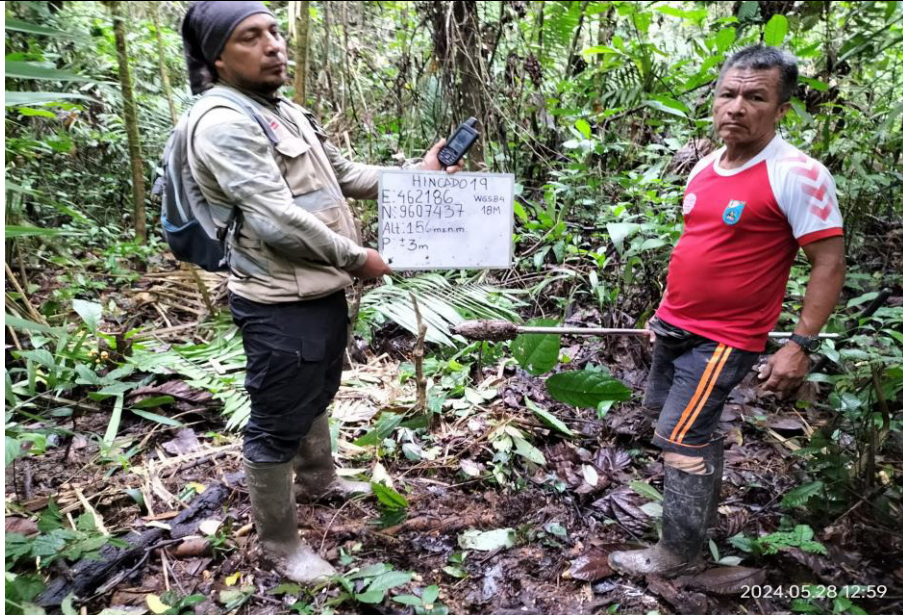
Fecha: 26/02/2024					
Hora: 12:59					
COORDENADAS UTM WGS84 – ZONA 18M					
Este (m): 462186					
Norte (m): 9607437					
Altitud (m s. n. m.): 156					
Precisión: ± 3					
DESCRIPCIÓN:		<p>Hincado 19, realizado a una profundidad entre 0,00 – 0,40 m en donde se observó suelo húmedo de textura arcillosa de color pardo sin evidencias organolépticas de presencia de hidrocarburos. El área también presenta vegetación arbustiva con abundante materia orgánica (hojarasca) de 5 cm de espesor.</p>

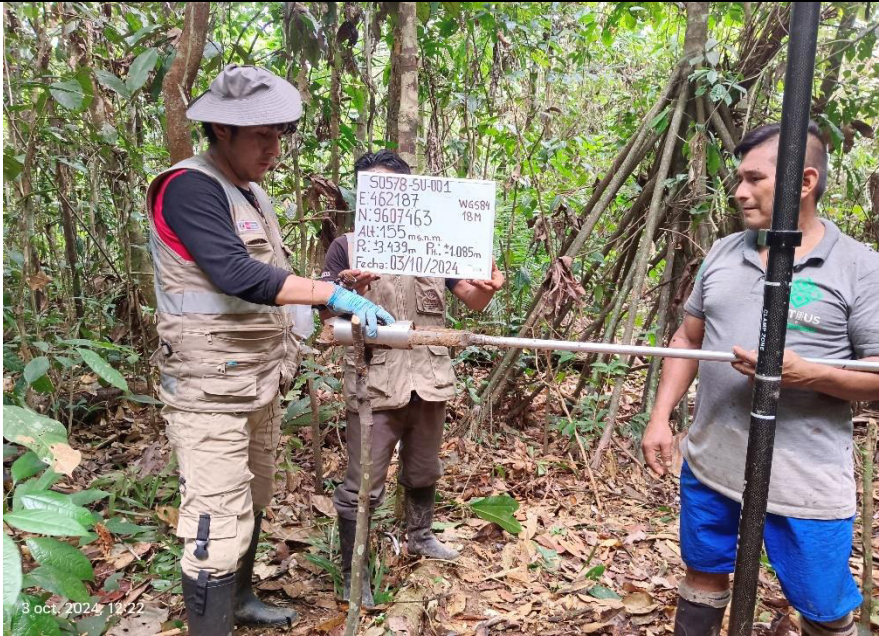
Fecha: 03/10/2024					
Hora: 12:22					
Coordenadas UTM -WGS 84 – Zona 18M					
Este (m): 462187					
Norte (m): 9607463					
Altitud (m s. n. m.): 155					
Precisión vertical: ±3,439 m					
Precisión horizontal: ±1,085 m					
Descripción:	Toma de muestra de suelo con código S0578-SU-001, sin indicios organolépticos de hidrocarburos, la muestra fue tomada a una profundidad de entre 0,70-0,90 metros, rodeado de vegetación arbustiva y arbórea con abundante hojarasca. El punto se ubica en la referencia R004216.

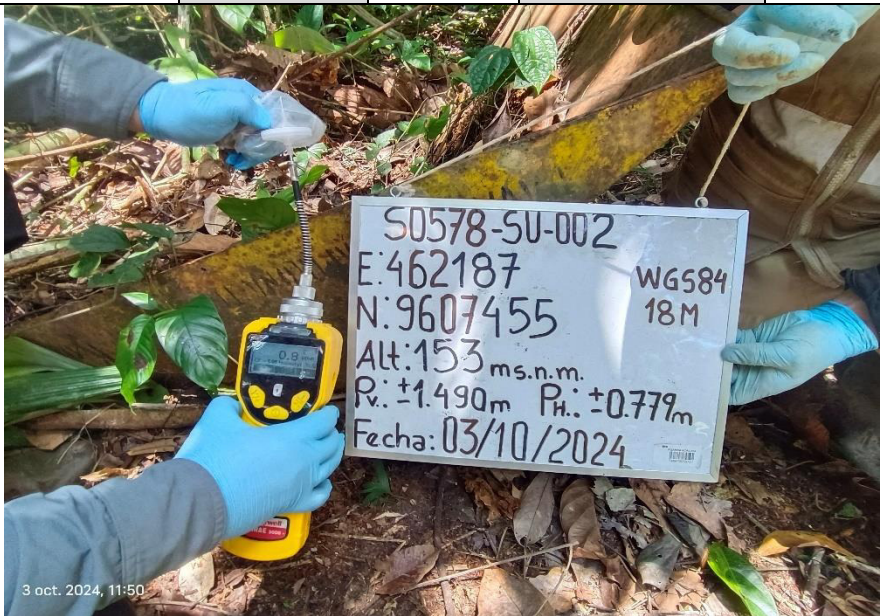
Fecha: 03/10/2024					
Hora: 11:50					
Coordenadas UTM -WGS 84 – Zona 18M					
Este (m): 462187					
Norte (m): 9607455					
Altitud (m s. n. m.): 153					
Precisión vertical: ±1,490 m					
Precisión horizontal: ±0,779 m					
Descripción:	<p>Toma de medición de compuestos orgánicos volátiles (COV) en el punto de muestreo S0578-SU-002, reportándose una lectura de 0,8 ppm.</p>

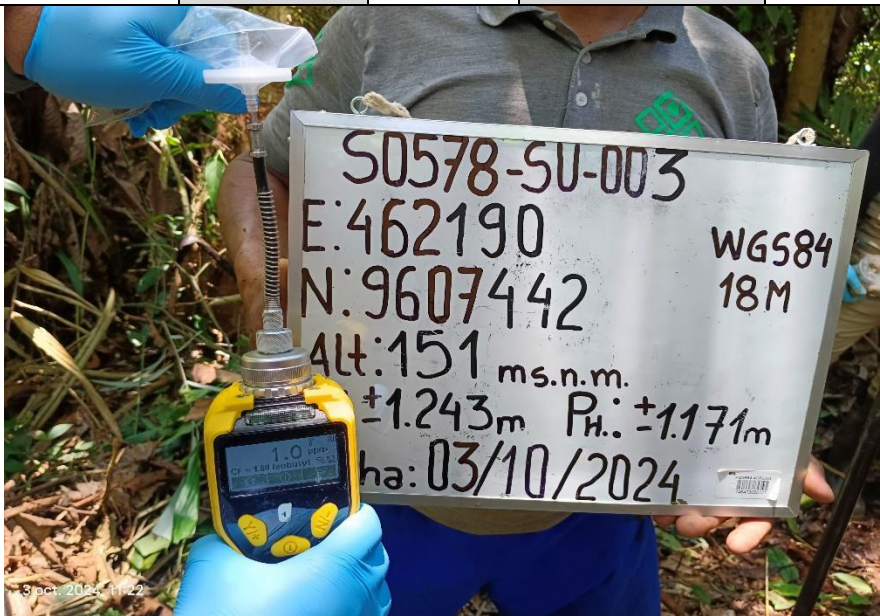
Fecha: 03/10/2024					
Hora: 11:22					
Coordenadas UTM -WGS 84 – Zona 18M					
Este (m): 462190					
Norte (m): 9607442					
Altitud (m s. n. m.): 151					
Precisión vertical: ±1,243 m					
Precisión horizontal: ±1,171 m					
Descripción:	Toma de medición de compuestos orgánicos volátiles (COV) en el punto de muestreo S0578-SU-003, reportándose una lectura de 1,0 ppm.

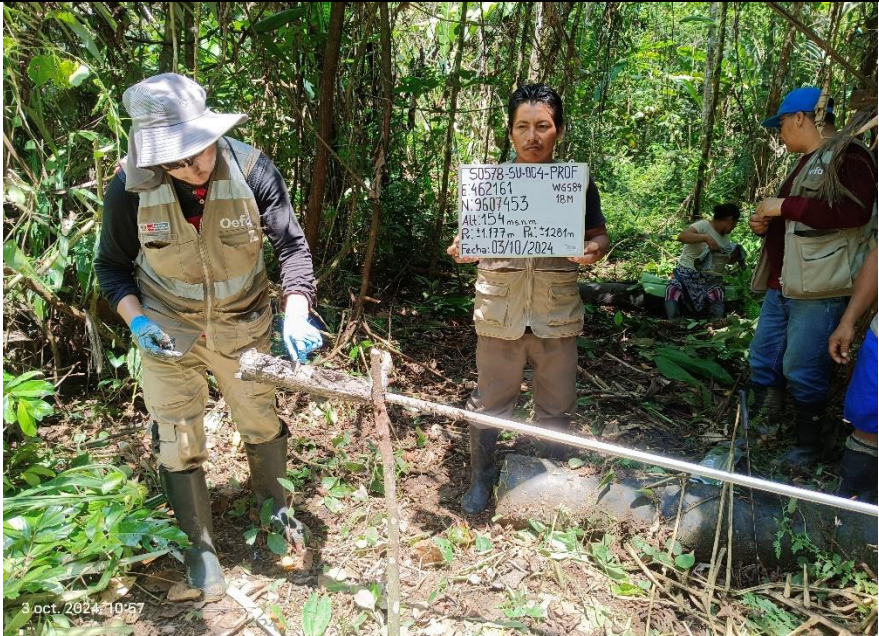
Fecha: 03/10/2024					
Hora: 10:57					
Coordenadas UTM -WGS 84 – Zona 18M					
Este (m): 462161					
Norte (m): 9607453					
Altitud (m s. n. m.): 154					
Precisión vertical: ±1,177 m					
Precisión horizontal: ±1,281 m					
Descripción:	<p>Toma de muestra de suelo con código S0578-SU-004-PROF, sin indicios organolépticos de hidrocarburos, la muestra fue tomada a una profundidad de entre 0,90-1,20 metros, rodeado de vegetación herbácea y arbustiva. Se observó residuo sólido metálico (tubería de 11 pulgadas de 1,50 m de longitud), al costado del punto de muestreo mal dispuesto en el sitio, que servían como soporte a la línea del ducto en tiempo pasados.</p>

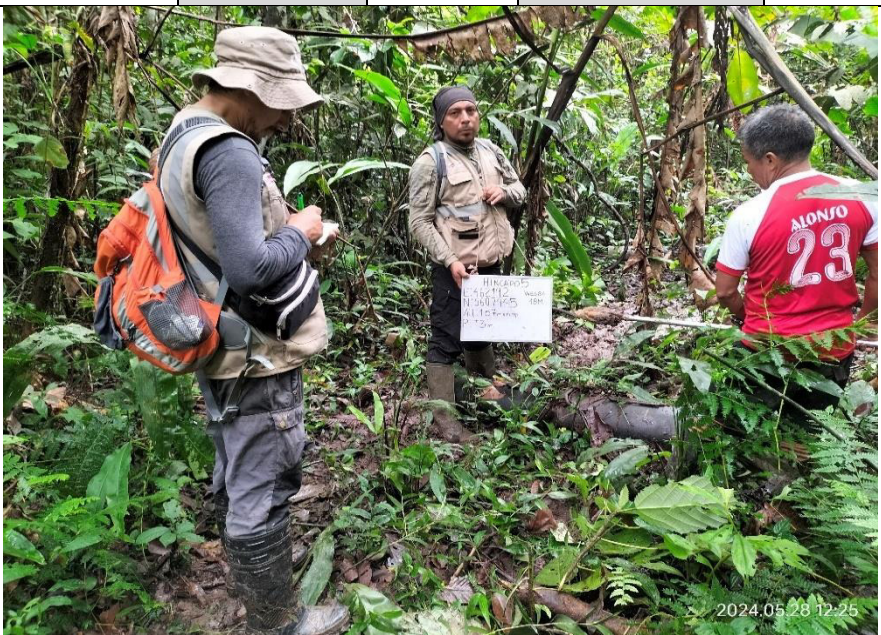
Fecha: 28/05/2024					
Hora: 12:25					
COORDENADAS UTM WGS84 - ZONA 18M					
Este (m): 462192					
Norte (m): 9607445					
Altitud (m s. n. m.): 157					
Precisión: ± 3					
Descripción:	Hincado 5, Se observa residuo metálico (tubería de 11 pulgadas de 1,50 m de longitud) mal dispuesto en el sitio. El área también presenta vegetación arbustiva con abundante materia orgánica (hojarasca) de 5 cm de espesor.

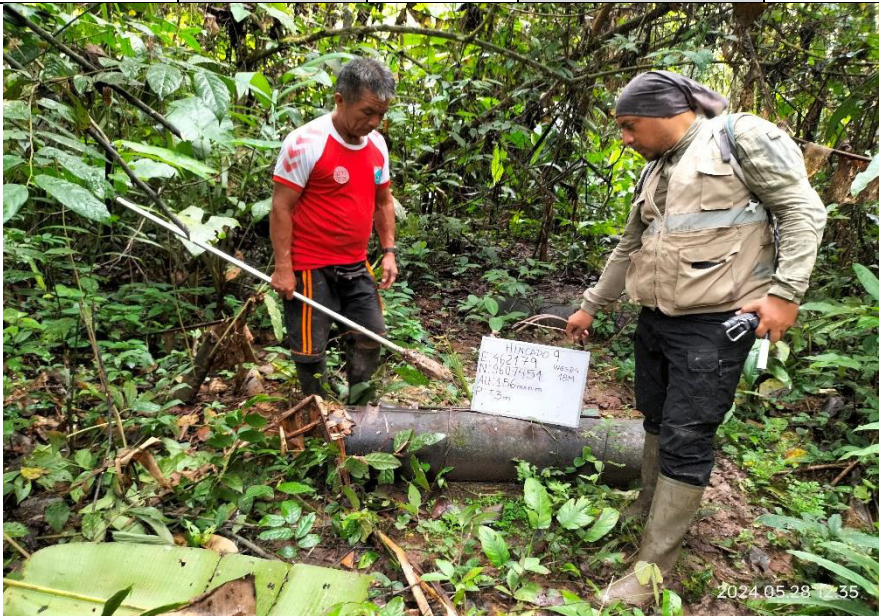
Fecha: 28/05/2024					
Hora: 12:35					
COORDENADAS UTM WGS84 - ZONA 18M					
Este (m): 462179					
Norte (m): 9607451					
Altitud (m s. n. m.): 156					
Precisión: ± 3					
Descripción:	Hincado 9, se observa residuo metálico (tubería de 11 pulgadas de 1,50 m de longitud) mal dispuesto en el sitio. El área también presenta vegetación arbustiva con abundante materia orgánica (hojarasca) de 5 cm de espesor.

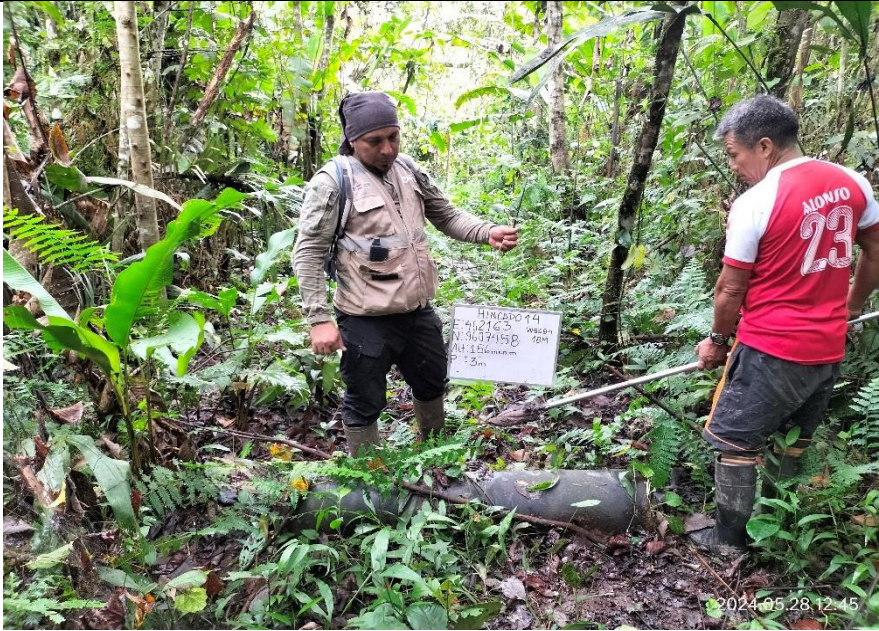
Fecha: 28/05/2024					
Hora: 12:45					
COORDENADAS UTM WGS84 - ZONA 18M					
Este (m): 462163					
Norte (m): 9607458					
Altitud (m s. n. m.): 156					
Precisión: ± 3					
Descripción:	Hincado 14, se observa residuo metálico (tuberías de 11 pulgadas de 1,50 m de longitud) mal dispuesto en el sitio. El área también presenta vegetación arbustiva con abundante materia orgánica (hojarasca) de 5 cm de espesor.
