ANEXOS

Evaluación ambiental para la identificación del sitio impactado por actividades de hidrocarburos con código S0609, ubicado en el Lote 192, microcuenca PAS-16, en el ámbito de la cuenca del río Pastaza, distrito Andoas, provincia Datem del Marañón y departamento Loreto

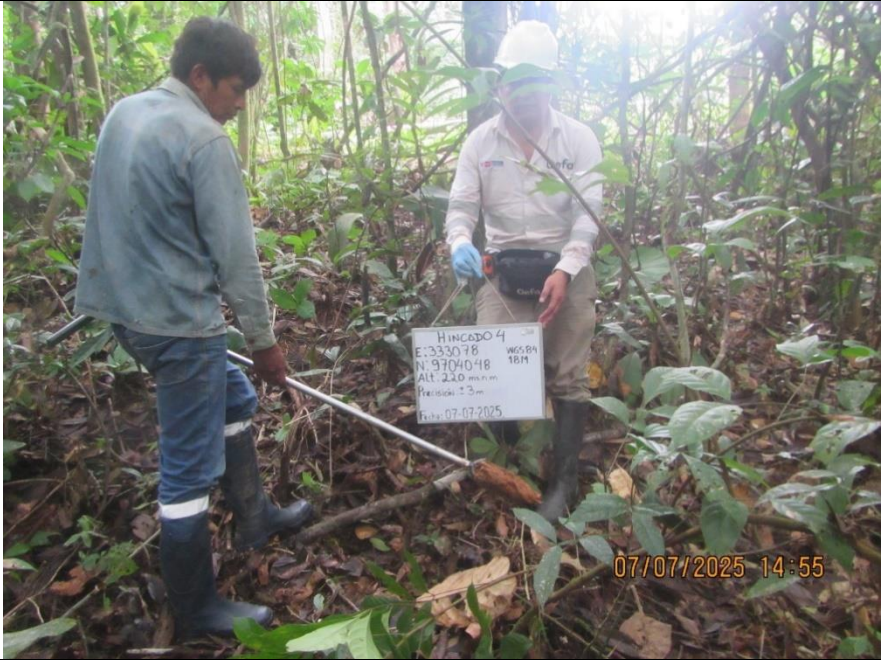
Distrito	Andoas	Provincia	Marañón	Departamento	Loreto
Fotografía 7 Hincado 4

Fecha: 07/07/2025					
Hora: 14:55					
Coordenadas UTM -WGS 84 – Zona 18M					
Este (m): 333078					
Norte (m): 9704048					
Altitud (m s. n. m.): 220					
Precisión: ± 3 m					
Descripción:	Vista panorámica del hincado 4, ubicado aproximadamente a 40 m al sureste de la referencia R004317. Se observó vegetación arbustiva y arbórea de bosque secundario en el entorno.

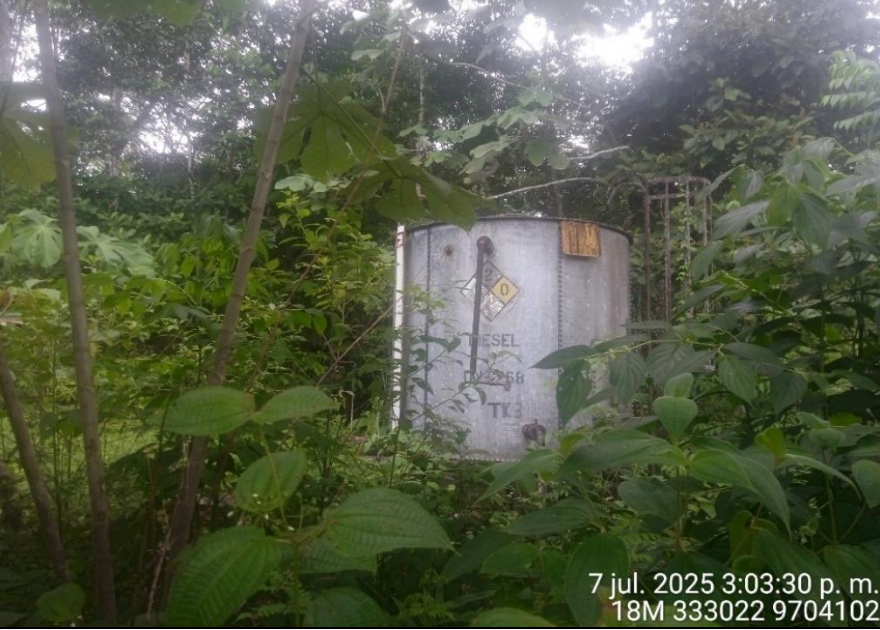
Fecha: 07/07/2025					
Hora: 15:03					
Coordenadas UTM -WGS 84 – Zona 18M					
Este (m): 333022					
Norte (m): 9704102					
Altitud (m s. n. m.): 235	<p>Descripción: Vista panorámica del tanque de almacenamiento de diésel, ubicado en el sector suroeste de la Plataforma E, próximo a la referencia R004317. Se observa abundante vegetación herbácea y arbustiva en el entorno, recubriendo parcialmente los accesos hacia dicha instalación.</p>

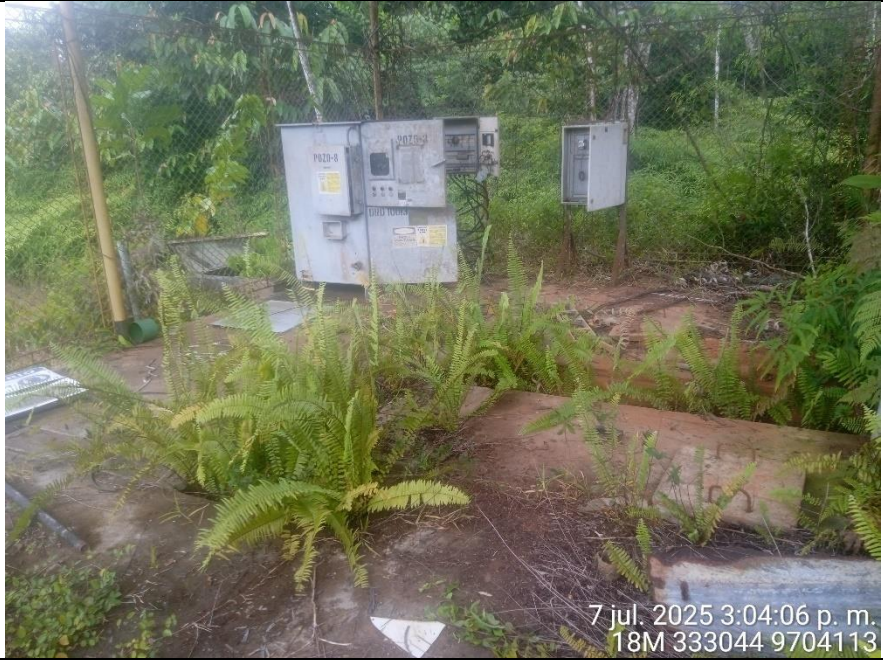
<p>7 jul. 2025 3:04:06 p. m. 18M 333044 9704113</p>				
Fecha: 07/07/2025					
Hora: 15:04					
Coordenadas UTM -WGS 84 – Zona 18M					
Este (m): 333044					
Norte (m): 9704113					
Altitud (m s. n. m.): 235					
Precisión: ± 3 m					
Descripción:	Caseta de generadores. Se encuentra parcialmente desmantelada, con presencia de vegetación herbácea emergiendo sobre la base cementada de dicha estructura

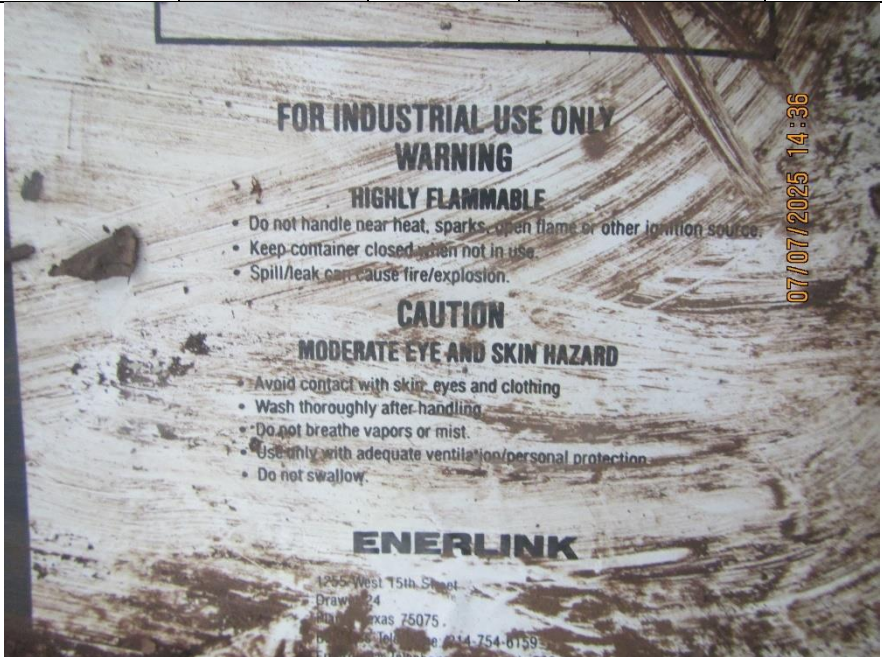
Fecha: 07/07/2025					
Hora: 14:36					
Coordenadas UTM -WGS 84 – Zona 18M					
Este (m): 333080					
Norte (m): 9704067					
Altitud (m s. n. m.): 220					
Precisión: ± 3 m					
Descripción:	Rótulo de cilindros metálicos ubicados en el área del hincado 1, los cuales habrían contenido compuestos químicos usados en algún proceso relacionado a la actividad de hidrocarburos de la Plataforma E.

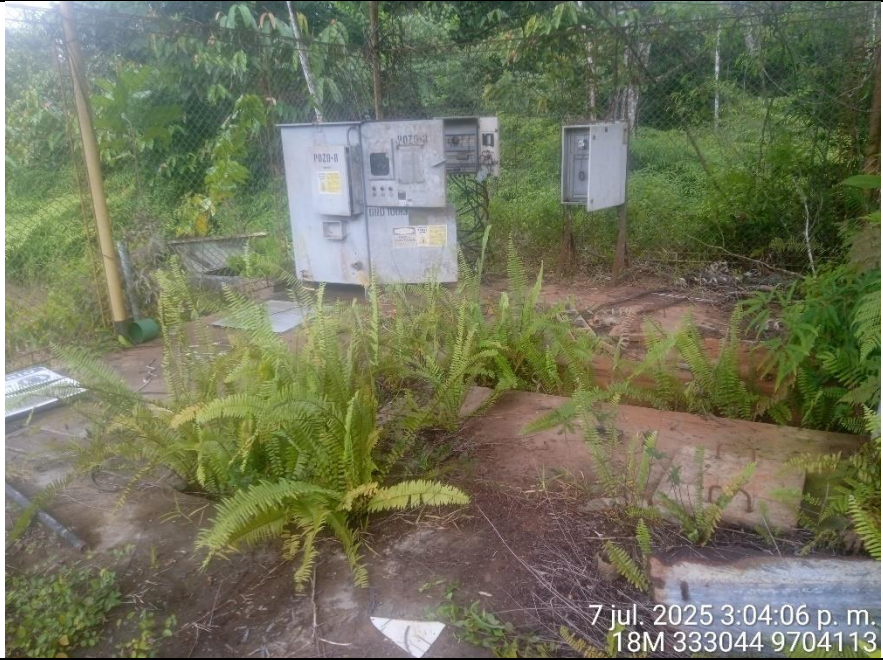
<p>7 jul. 2025 3:04:06 p. m. 18M 333044 9704113</p>				
Fecha: 07/07/2025					
Hora: 15:04					
Coordenadas UTM -WGS 84 – Zona 18M					
Este (m): 333044					
Norte (m): 9704113					
Altitud (m s. n. m.): 235					
Precisión: ± 3 m					
Descripción:	Caseta de generadores. Se encuentra parcialmente desmantelada, con presencia de vegetación herbácea emergiendo sobre la base cementada de dicha estructura

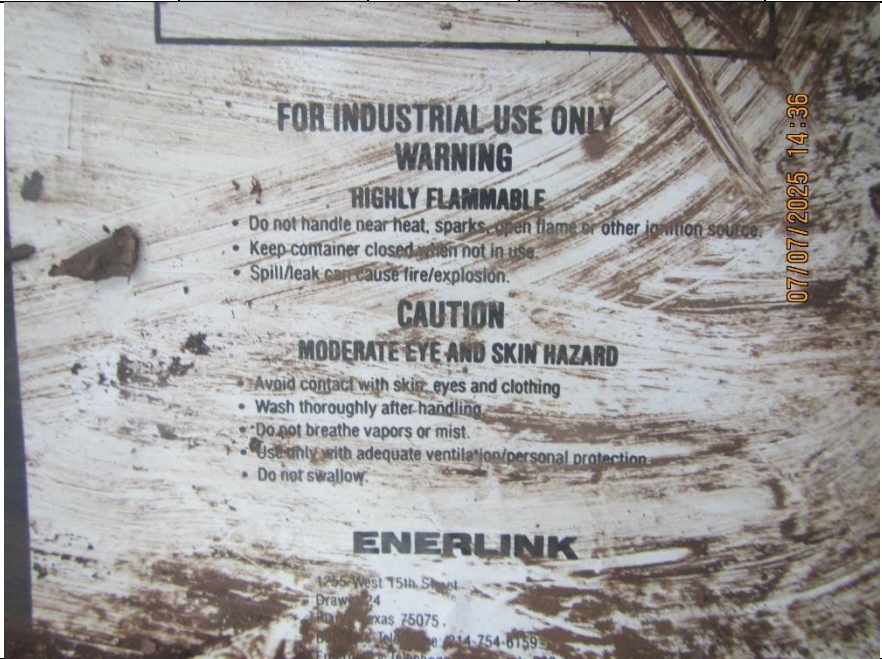
Fecha: 07/07/2025					
Hora: 14:36					
Coordenadas UTM -WGS 84 – Zona 18M					
Este (m): 333080					
Norte (m): 9704067					
Altitud (m s. n. m.): 220					
Precisión: ± 3 m					
Descripción:	Rótulo de cilindros metálicos ubicados en el área del hincado 1, los cuales habrían contenido compuestos químicos usados en algún proceso relacionado a la actividad de hidrocarburos de la Plataforma E.

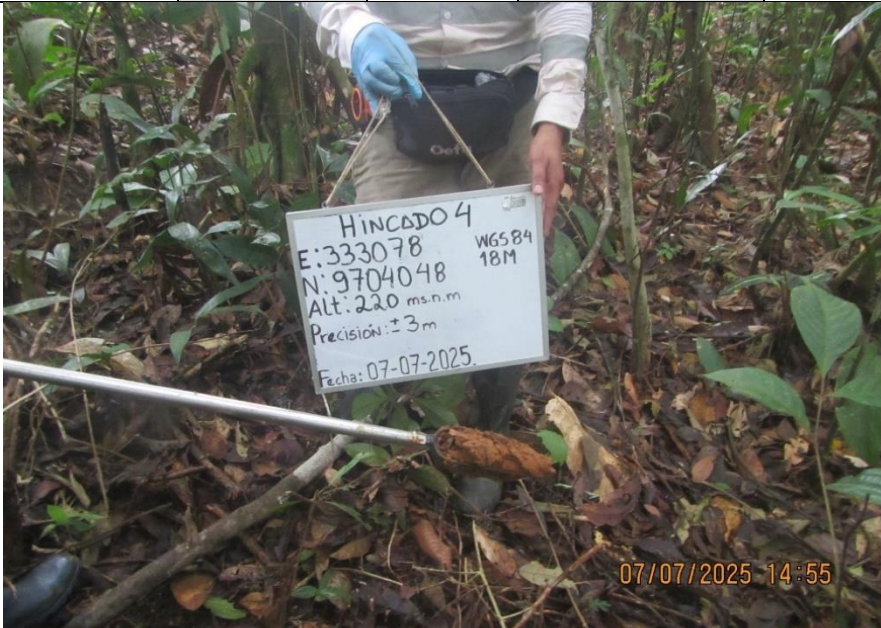
Fecha: 07/07/2025					
Hora: 14:55					
Coordenadas UTM -WGS 84 – Zona 18M					
Este (m): 333078					
Norte (m): 9704048					
Altitud (m s. n. m.): 220					
Precisión: ± 3 m					
Descripción:	Hincado 4, realizado a una profundidad de 0,00 - 0,30 m. Se observó suelo arcilloso, húmedo, de consistencia firme y color amarillo rojizo (5YR 6/8). No se observaron residuos ni indicios organolépticos de hidrocarburos.

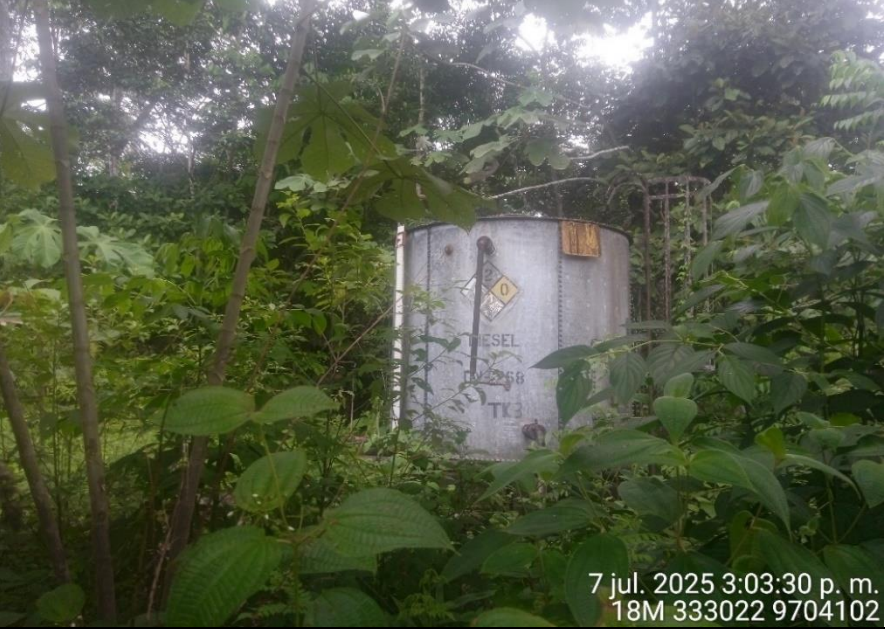
Fecha: 07/07/2025					
Hora: 15:03					
Coordenadas UTM -WGS 84 – Zona 18M					
Este (m): 333022					
Norte (m): 9704102					
Altitud (m s. n. m.): 235	7 jul. 2025 3:03:30 p. m. 18M 333022 9704102				
Precisión: ± 3 m					
Descripción:	Vista panorámica del tanque de almacenamiento de diésel, ubicado en el sector suroeste de la Plataforma E, próximo a la referencia R004317. Se observa abundante vegetación herbácea y arbustiva en el entorno, recubriendo parcialmente los accesos hacia dicha instalación.

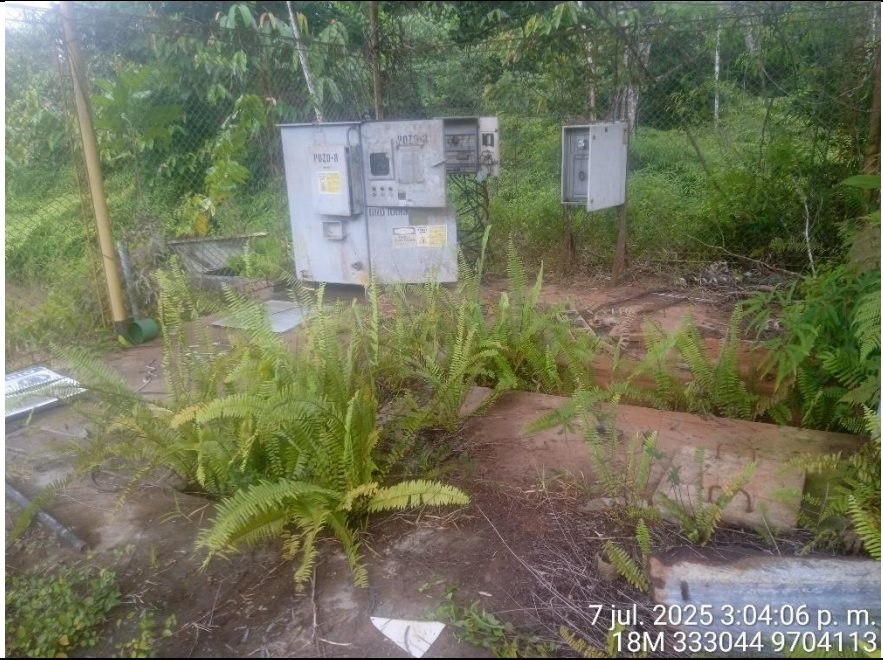
<p>7 jul. 2025 3:04:06 p. m. 18M 333044 9704113</p>				
Fecha: 07/07/2025					
Hora: 15:04					
Coordenadas UTM -WGS 84 – Zona 18M					
Este (m): 333044					
Norte (m): 9704113					
Altitud (m s. n. m.): 235					
Precisión: ± 3 m	<p>Descripción: Caseta de generadores. Se encuentra parcialmente desmantelada, con presencia de vegetación herbácea emergiendo sobre la base cementada de dicha estructura</p>

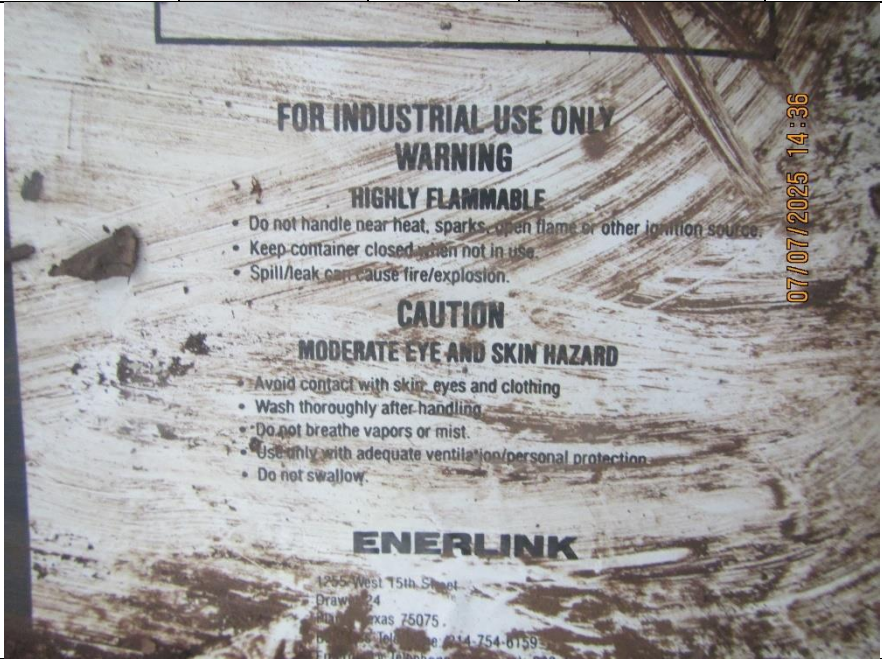
Fecha: 07/07/2025					
Hora: 14:36					
Coordenadas UTM -WGS 84 – Zona 18M					
Este (m): 333080					
Norte (m): 9704067					
Altitud (m s. n. m.): 220					
Precisión: ± 3 m	<p>Descripción: Rótulo de cilindros metálicos ubicados en el área del hincado 1, los cuales habrían contenido compuestos químicos usados en algún proceso relacionado a la actividad de hidrocarburos de la Plataforma E.</p>

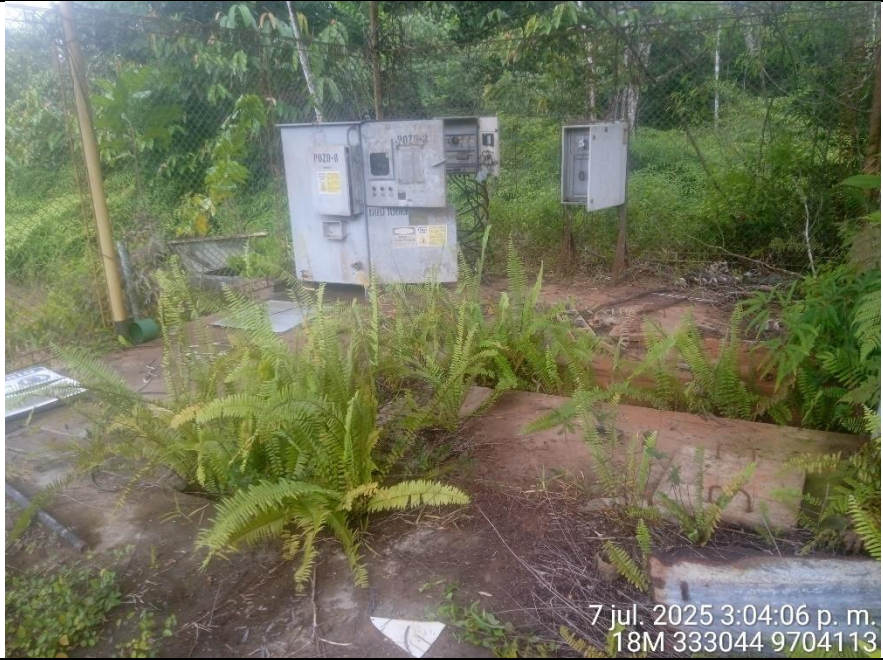
<p>7 jul. 2025 3:04:06 p. m. 18M 333044 9704113</p>				
Fecha: 07/07/2025					
Hora: 15:04					
Coordenadas UTM -WGS 84 – Zona 18M					
Este (m): 333044					
Norte (m): 9704113					
Altitud (m s. n. m.): 235					
Precisión: ± 3 m					
Descripción:	Caseta de generadores. Se encuentra parcialmente desmantelada, con presencia de vegetación herbácea emergiendo sobre la base cementada de dicha estructura

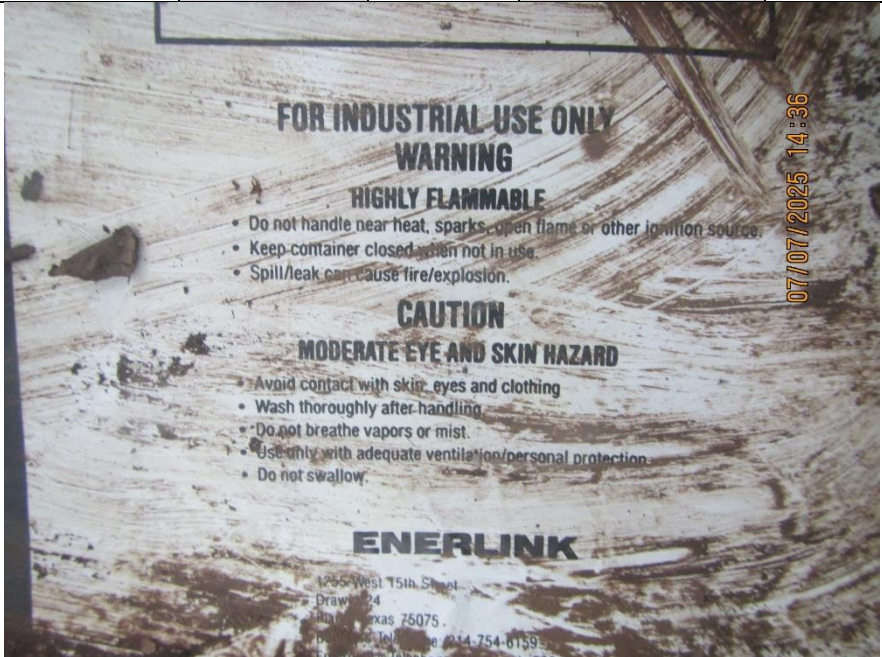
Fecha: 07/07/2025					
Hora: 14:36					
Coordenadas UTM -WGS 84 – Zona 18M					
Este (m): 333080					
Norte (m): 9704067					
Altitud (m s. n. m.): 220					
Precisión: ± 3 m					
Descripción:	Rótulo de cilindros metálicos ubicados en el área del hincado 1, los cuales habrían contenido compuestos químicos usados en algún proceso relacionado a la actividad de hidrocarburos de la Plataforma E.

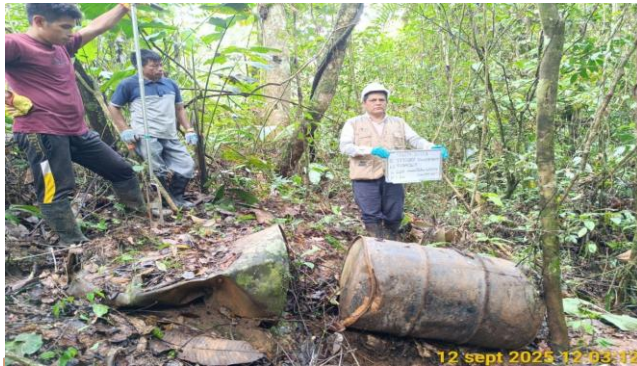
Vista de los residuos metálicos (cilindros) en estado de corrosión y oxidación, los cuales se observaron dispersos y semienterrados muestra de suelo con código S0609-SU-001

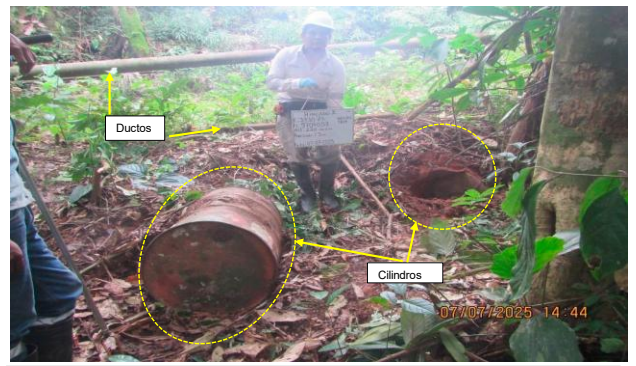
Vista de los residuos metálicos (cilindros) en estado de corrosión y oxidación, los cuales se observaron semienterrados muestra de suelo con código S0609-SU-002

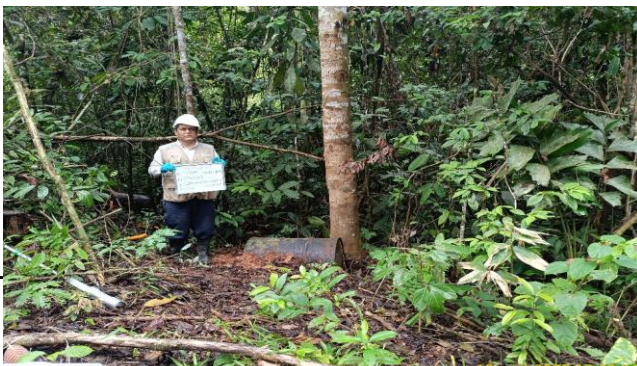
Vista de cilindro en estado semienterrado en la muestra de suelo con código

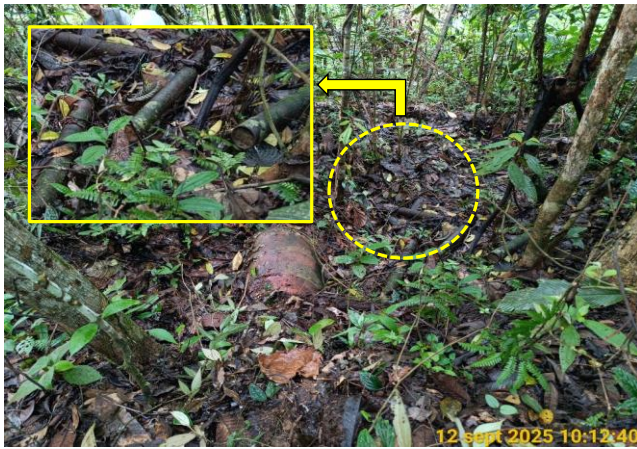
Vista panorámica de un cilindro de metal vacío y cuatro tubos de metal mal dispuestos, semienterrados, en proceso de oxidación y corrosión.

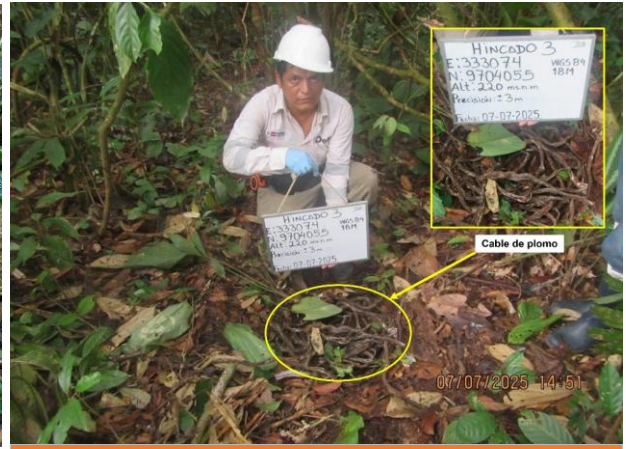
Vista panorámica de residuos sólidos correspondientes a cable de plomo sobre el suelo, los cuales se encuentran rodeados de hojarasca.

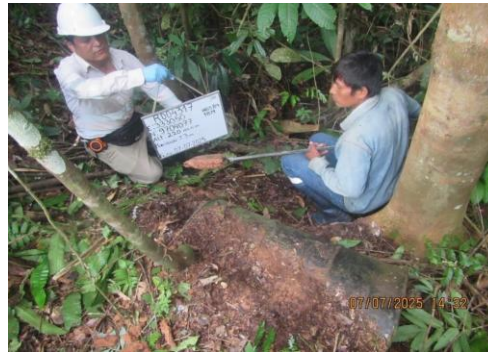
Vista panorámica de cilindro metálico vacío, semienterrado y en proceso de oxidación y corrosión en el hincado 5, ubicado en la referencia R004317.

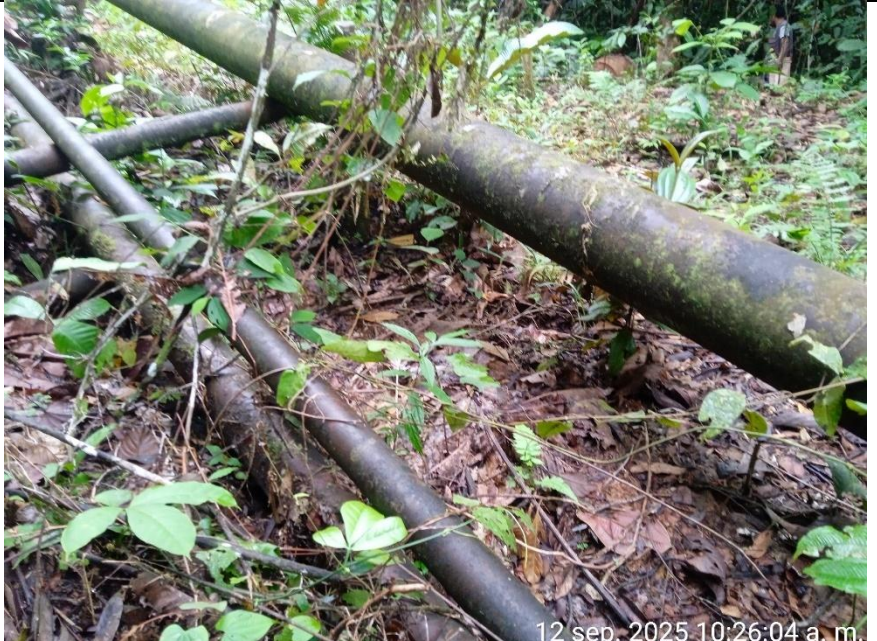
Fecha: 12/09/2025					
Hora: 10:26					
Coordenadas UTM - WGS 84 – Zona 18M					
Este (m): 333064					
Norte (m): 9704068					
Altitud (m s. n. m.): -					
Precisión: ± 3 m	12 sep. 2025 10:26:04 a. m.				
Descripción:	Vista panorámica del derecho de vía de los ductos que atraviesan el sitio S0609, de noreste a sureste. Se observa 3 líneas de ductos, aéreos y a nivel del suelo, que proceden de la Plataforma E y se dirigen hacia la Batería Capahuari norte.

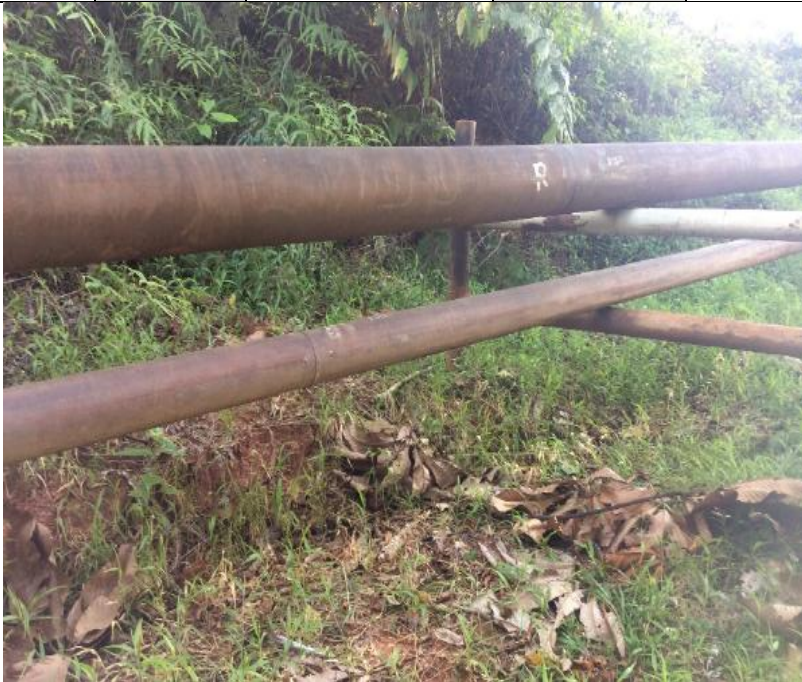
Fecha: 27/12/2014					
Hora: -					
Coordenadas UTM - WGS 84 – Zona 18M					
Este (m): 333082					
Norte (m): 9704092					
Altitud (m s. n. m.): -					
Precisión: ± 3 m	<p>Descripción: Vista de los ductos que se encuentran fuera del sitio, asociados al transporte de hidrocarburos desde la Plataforma E hacia la Batería Capahuari Norte. Nota: Foto tomada del Informe de identificación de sitio CNOR10 (registro fotográfico tomado el 27/12/2014).</p>
