**INFORME N° 603 - 2012-OEFA/DE**

ASUNTO : Resultados de los análisis de metales totales en suelo superficial de la zona de influencia del derrame de concentrado de cobre del mineroducto de la Compañía Minera Antamina (Km 108-500) en el distrito de Cajacay-Ancash, programado del 18 al 20 de octubre de 2012

FECHA : San Isidro, **17 DIC. 2012**

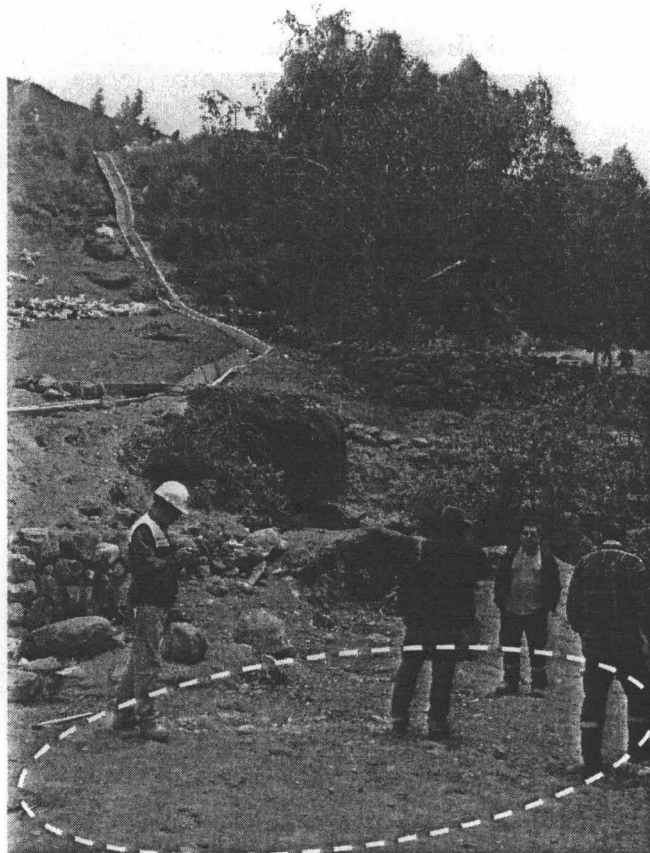
FOTO N° 2

3.2 La zona de influencia del derrame de concentrado de cobre del mineroducto de la Compañía Minera Antamina S.A. continua presentado valores de concentración de metales superiores a los encontrados referencialmente en el punto blanco (SUE-6), principalmente los puntos de monitoreos SUE 1 y SUE 5, de acuerdo a lo indicado en el punto 2.1 del presente informe; (Ver Fotos N° 2 al 7).

SUE-1: Capillania. a 20 m del río Fortaleza

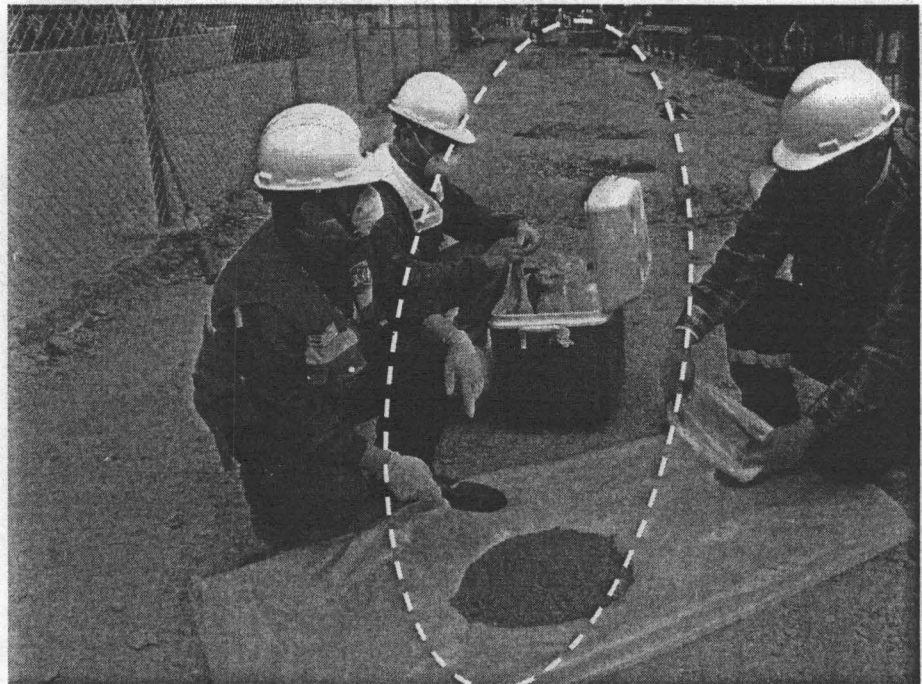
FOTO N° 3

SUE-2: Capillaria. a 5 m al oeste de la zona del derrame

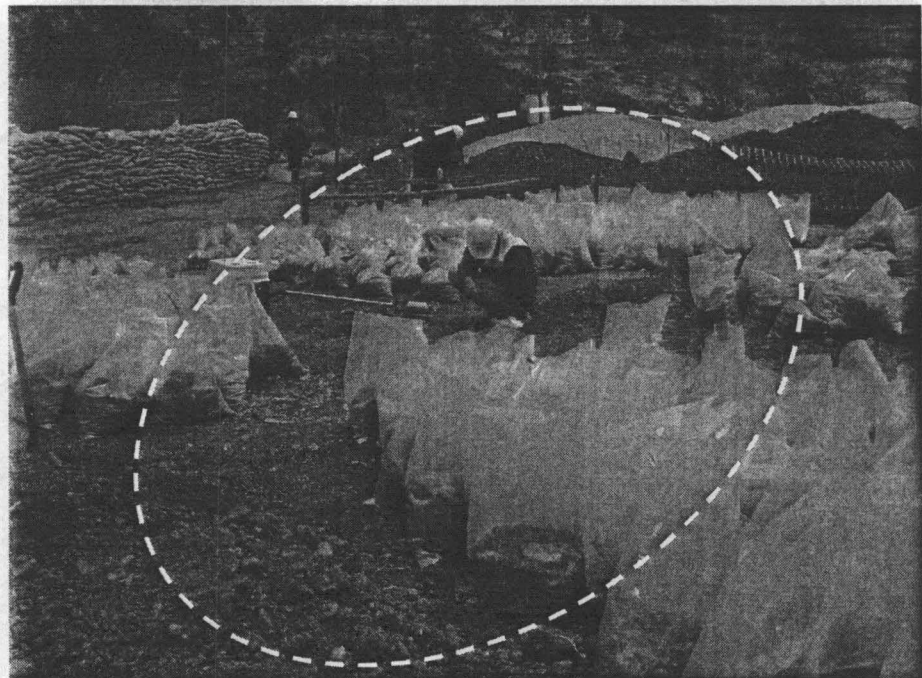
FOTO N° 4

SUE-3: Capillaria. a 20 m al oeste de la zona del derrame

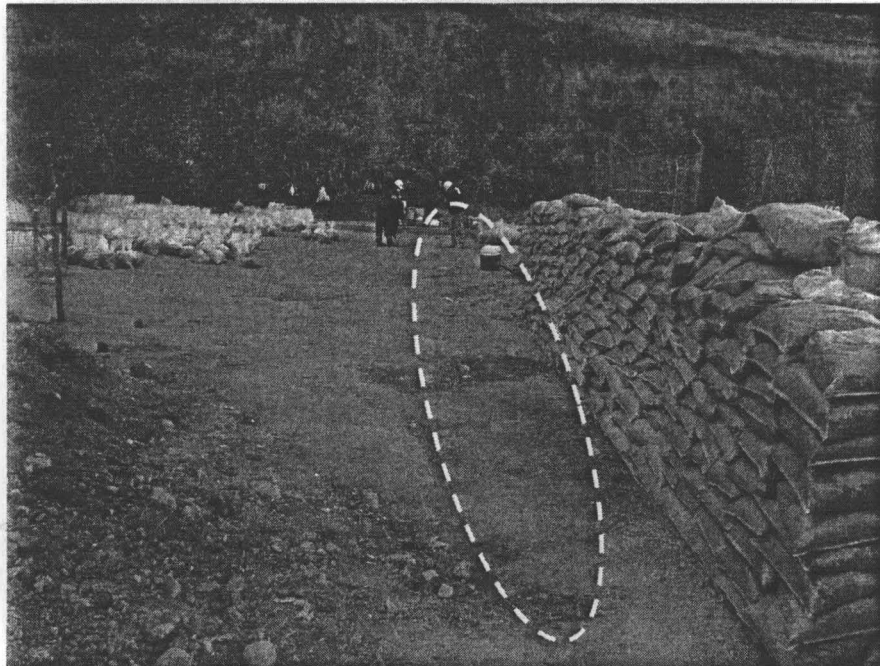
FOTO N° 5

SUE-4: Capillania. a 40 mts. al oeste de la zona del derrame

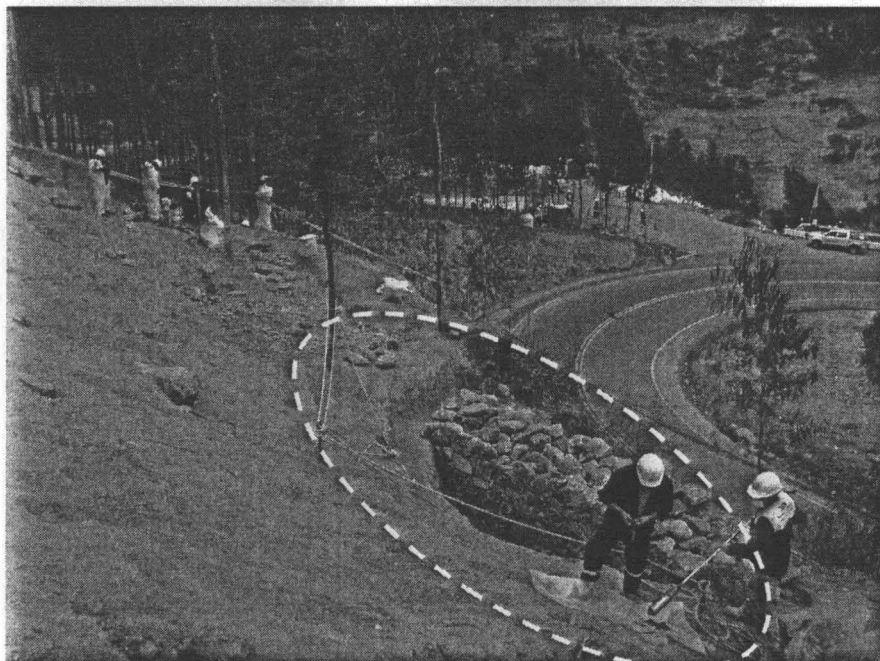
FOTO N° 6

SUE-5: Capillania. a 30 mts. al suroeste de la zona del derrame

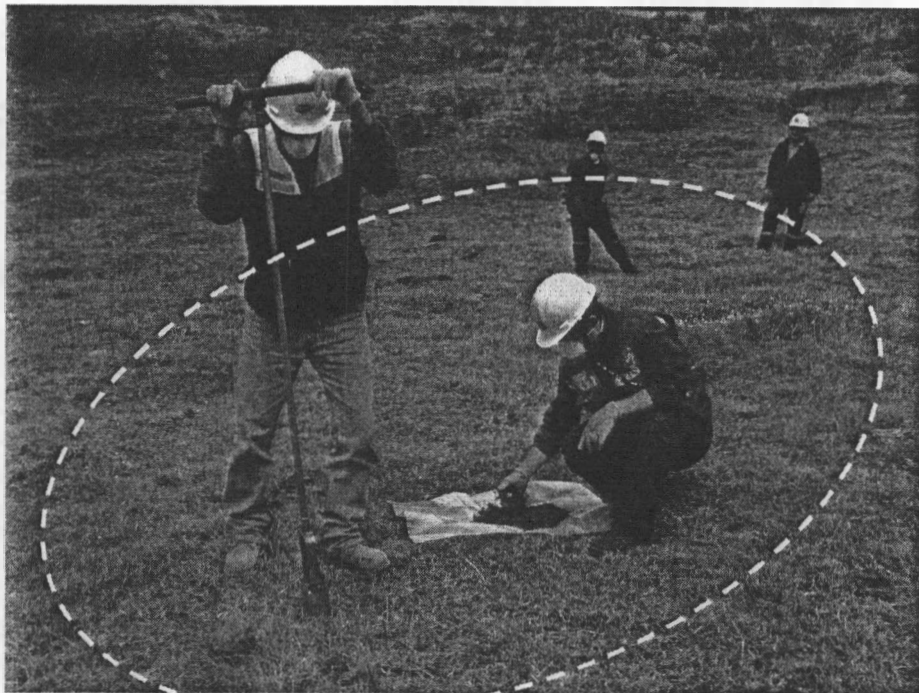
FOTO N° 7

SUE-6 (BLANCO): Capillania, a 40 mts. al oeste de la zona del derrame

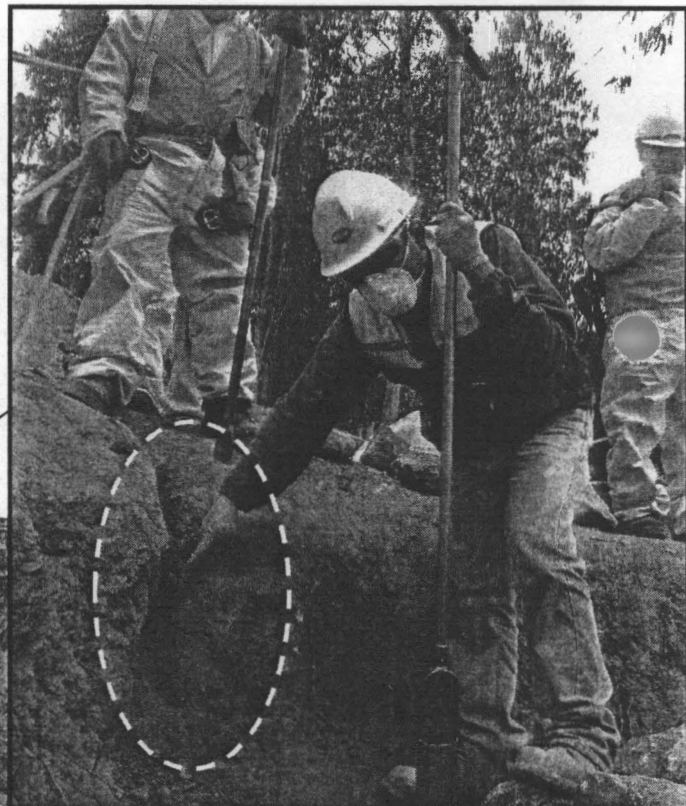
FOTO N° 8

Punto de Monitoreo	Descripción	Parámetros cuyo valor porcentual esta dado sobre los resultados del punto blanco (SUE-6)
SUE-05	Capillania, a 30 m al suroeste de la zona del derrame	Arsénico (3160.6%), cobalto (51.8%), cobre (19652.9%), hierro (77.1%), molibdeno (7680.5%), sodio (9.9%), níquel (13.3%), plomo (1279.4%), selenio (49.1%), zinc (2498.1%)

3.3 El material extraño de característica diferente al del suelo, en color, infiltrada en el suelo, a la altura del punto SUE-5 (Ver Foto 8 del Anexo 3), presenta concentraciones de metales que superan referencialmente los resultados del punto blanco (SUE-6), tales como el arsénico (3160.6%), cobre (19652.9%), plomo (1279.4%) y zinc (2498.1%), de acuerdo a lo indicado en el punto 2.2 del presente informe.

SUE-5A: Capillania, a 30 mts. al suroeste de la zona del derrame (material extraño)
