**INFORME N° 030 -2017-OEFA/DE-SDCA-CMVA**

**ASUNTO** : Informe de Evidencias de Evaluación, identificadas durante la visita de reconocimiento a los sitios de derrame de petróleo en el ámbito del Oleoducto Norperuano, del 16 al 31 de marzo de 2017

**REFERENCIA** : C.U.C.: 0011-03-2017-22

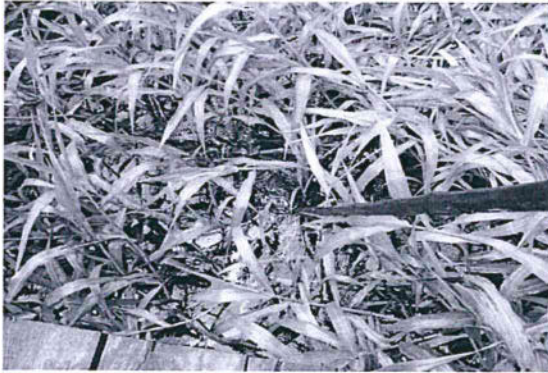
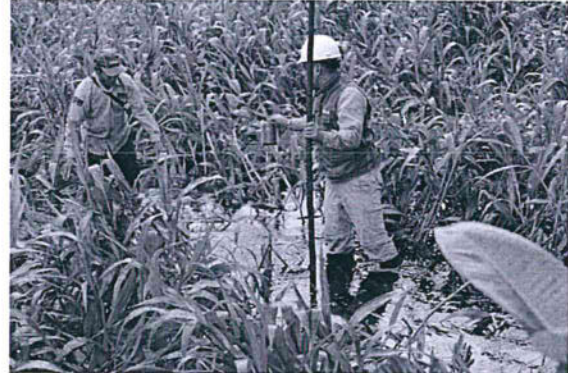
En tal sentido, y del análisis realizado en los párrafos precedentes, se observa que el agua superficial del canal de flotación en el ámbito del derrame ocurrido en el Km 20+190 (Coordenadas UTM: 0489105E – 9479069N para Canal Kp 20-1 y 0489314E – 9479092N para Canal Kp 20-2), registra concentraciones de componentes orgánicos derivados de los hidrocarburos que emergen a la superficie luego de la remoción de los sedimentos del fondo.

Las fotografías 1 y 2, muestran los puntos de monitoreo ubicado en medio del canal cubierto con vegetación acuática. Se observa películas iridiscentes y oscuras debido a la presencia de residuos de crudo de petróleo en el agua superficial luego de remover el sedimento de fondo del canal de flotación.

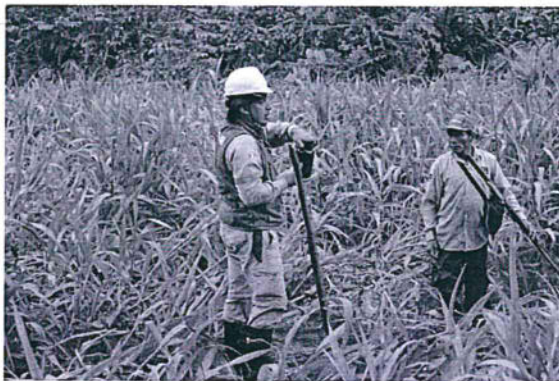
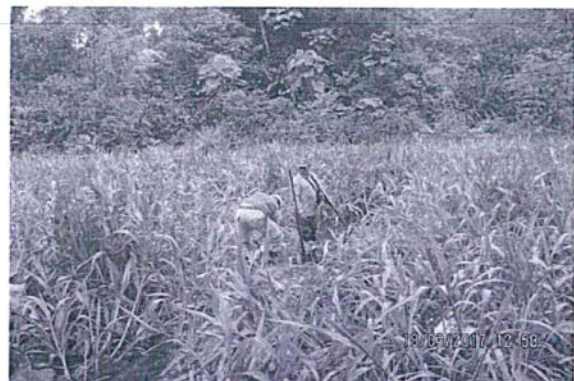
Las fotografías 3 y 4, muestran los puntos de monitoreo ubicados en medio del canal de flotación cubierto con vegetación acuática.

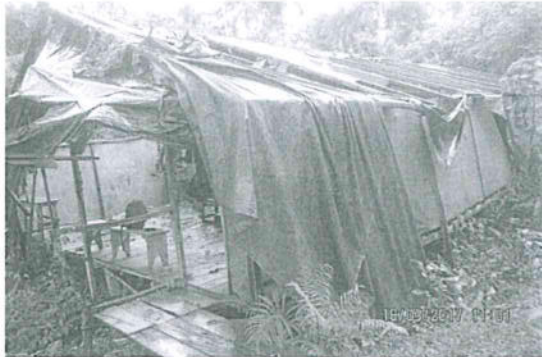
Durante la visita de reconocimiento, en el Km 20 + 190, se evidenció que el administrado no retiró dos estructuras de madera cubiertas de plásticos en mal estado, así como dos puentes de madera abandonados; lo que demuestra que el administrado no ha realizado el desmantelamiento de estas instalaciones, incumpliendo con los compromisos establecidos en el Plan de Contingencias y en la normatividad vigente.

Fotografía N° 5. Estructura de madera utilizada como almacén y cocina por el campamento anteriormente instalado, ubicada al lado derecho del canal de flotación.

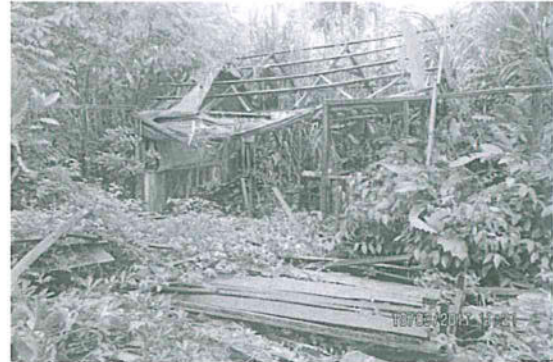
Fotografía N° 6. Estructura de madera utilizada como oficina por el campamento anteriormente instalado, ubicada al lado izquierdo del canal de flotación.

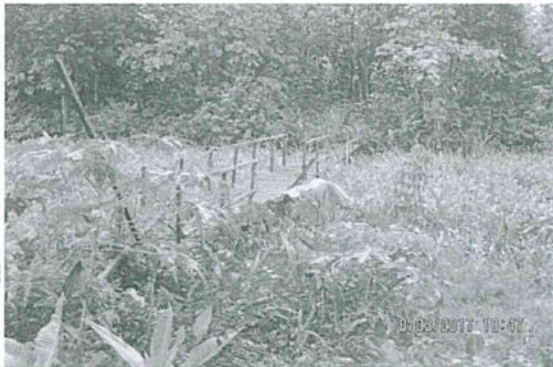
Fotografía N° 7. Puente abandonado que cruza el canal de flotación, a aprox. 4 m. al sureste del punto de monitoreo: Canal +20-1.

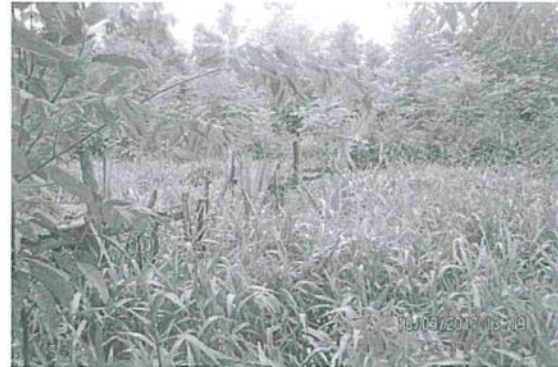
Fotografía N° 8. Puente abandonado que cruza el canal de flotación, a aprox. 120 m. al este del punto de monitoreo: Canal+20-2.

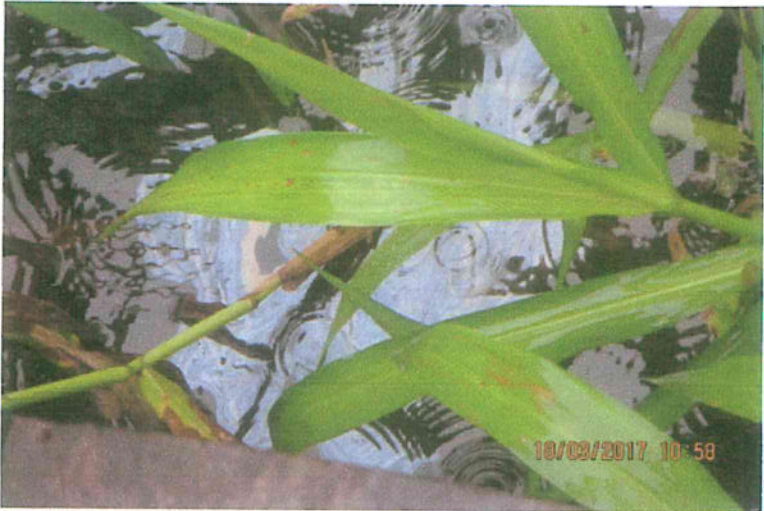
Visita de reconocimiento a los sitios de derrame de petróleo en el ámbito del Oleoducto Norperuano – Marzo 2017					
Distrito:	Urarinas	Provincia:	Loreto	Departamento:	Loreto
<b>Fotografía N° 01 Canal Kp 20-1</b>

Fecha: 18/03/2017 Hora: 11:38					
Este (m): 489 105					
Norte (m): 9 479 069					
Altitud (m.s.n.m): 120					
COORDENADAS UTM - WGS 84 ZONA: 18 M					
Descripción:	Punto de monitoreo ubicado en medio del canal cubierto con vegetación acuática. Se observa películas iridiscentes y oscuras debido a la presencia de residuos de crudo de petróleo en el agua superficial luego de remover el sedimento de fondo del canal de flotación.				
<b>Fotografía N° 02 Canal Kp 20-1</b>

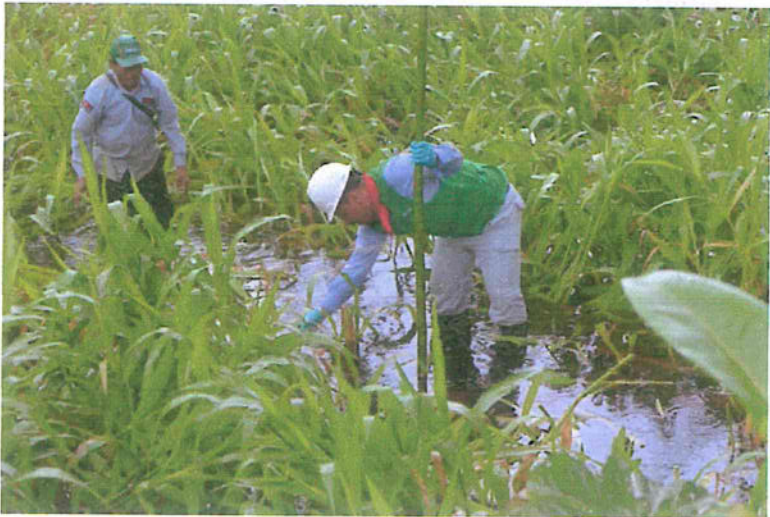
Fecha: 18/03/2017 Hora: 11:38					
Este (m): 489 105					
Norte (m): 9 479 069					
Altitud (m.s.n.m): 120					
COORDENADAS UTM - WGS 84 ZONA: 18 M					
Descripción:	Punto de monitoreo ubicado en medio del canal cubierto con vegetación acuática. Se observa películas iridiscentes y oscuras debido a la presencia de residuos de crudo de petróleo en el agua superficial luego de remover el sedimento de fondo del canal de flotación.

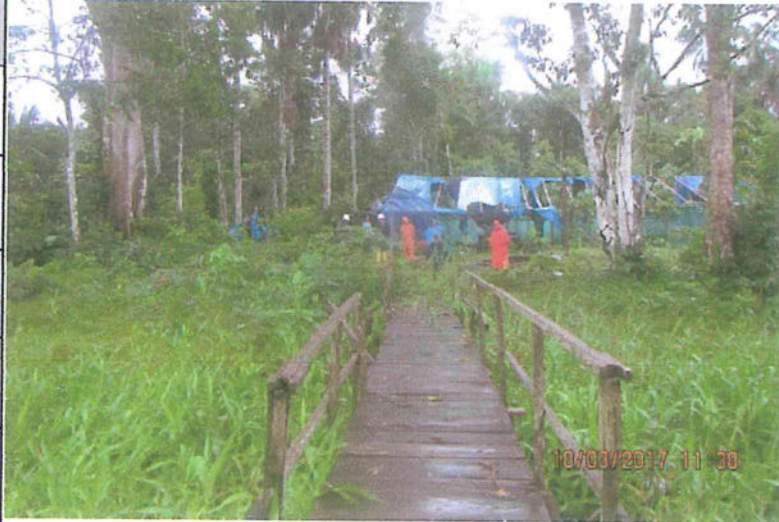
Fotografía N° 05  
Puente 01

Puente abandonado que cruza el canal de flotación, a aprox. 4 m. al sureste del punto de monitoreo: Canal +20-1.

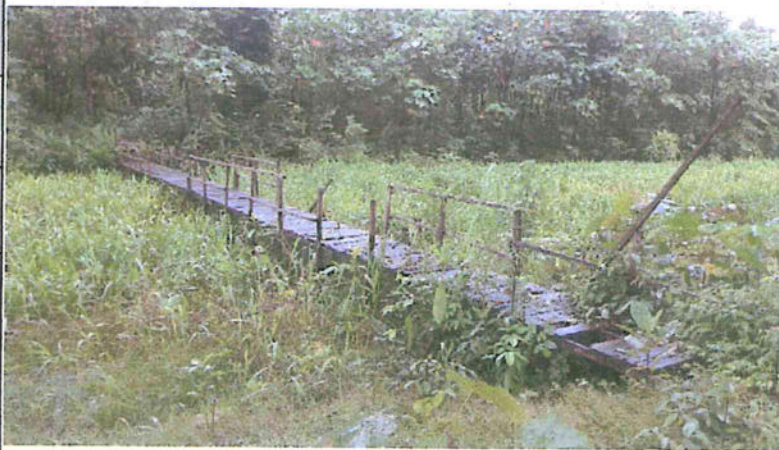
Fotografía N° 06  
Puente 01

Puente abandonado que cruza el canal de flotación, a aprox. 4 m. al sureste del punto de monitoreo: Canal +20-1.

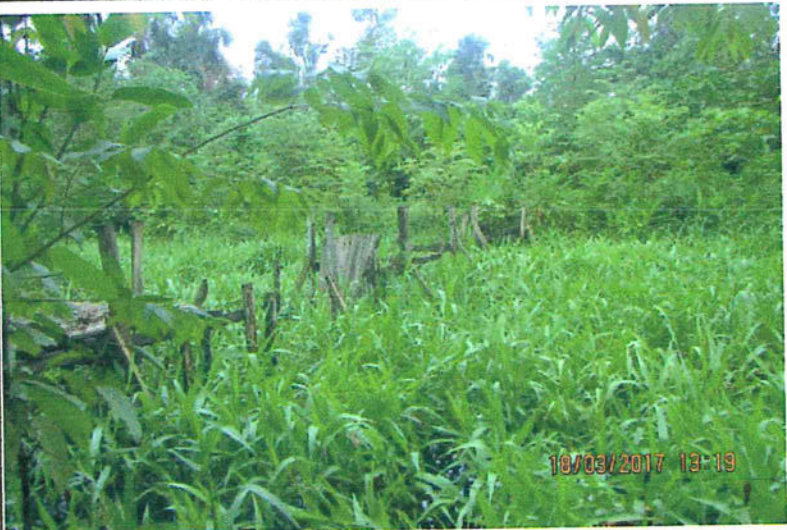
Distrito:	Urarinas	Provincia:	Loreto	Departamento:	Loreto
<b>Fotografía N° 07 Puente 02</b>

Fecha: 18/03/2017 Hora: 13:19					
Este (m): 489 421					
Norte (m): 9 479 077					
Altitud (m.s.n.m): 124					
COORDENADAS UTM - WGS 84 ZONA: 18 M					
Descripción:	Puente abandonado que cruza el canal de flotación, a aprox. 120 m. al este del punto de monitoreo: Canal+20-2.				
<b>Fotografía N° 08 Puente 02</b>

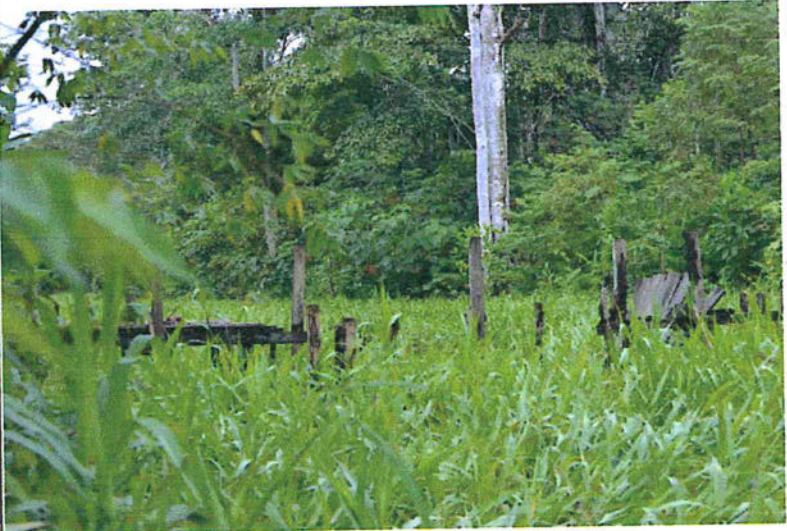
Fecha: 18/03/2017 Hora: 13:19					
Este (m): 489 421					
Norte (m): 9 479 077					
Altitud (m.s.n.m): 124					
COORDENADAS UTM - WGS 84 ZONA: 18 M					
Descripción:	Puente abandonado que cruza el canal de flotación, a aprox. 120 m. al este del punto de monitoreo: Canal+20-2.

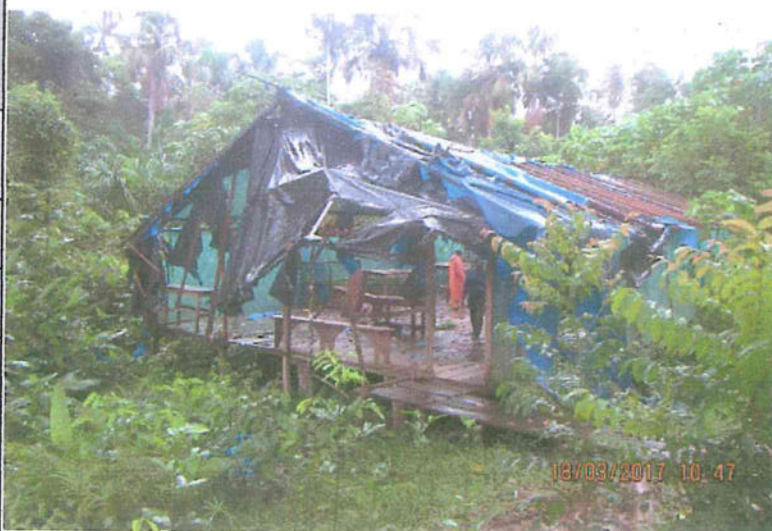
Fotografía N° 09 Armazón 01

Descripción: Estructura de madera utilizado como almacén y cocina por el campamento anteriormente instalado, ubicado al lado derecho del canal de flotación.

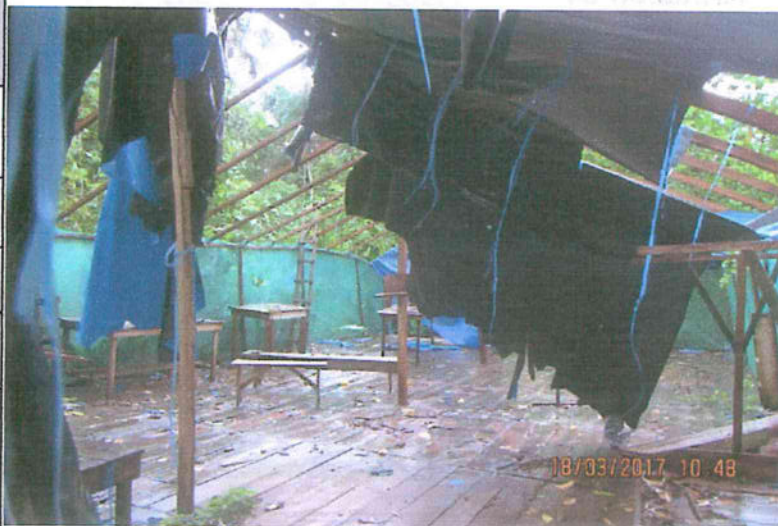
Fotografía N° 10 Armazón 01

Descripción: Estructura de madera utilizado como almacén y cocina por el campamento anteriormente instalado, ubicado al lado derecho del canal de flotación.

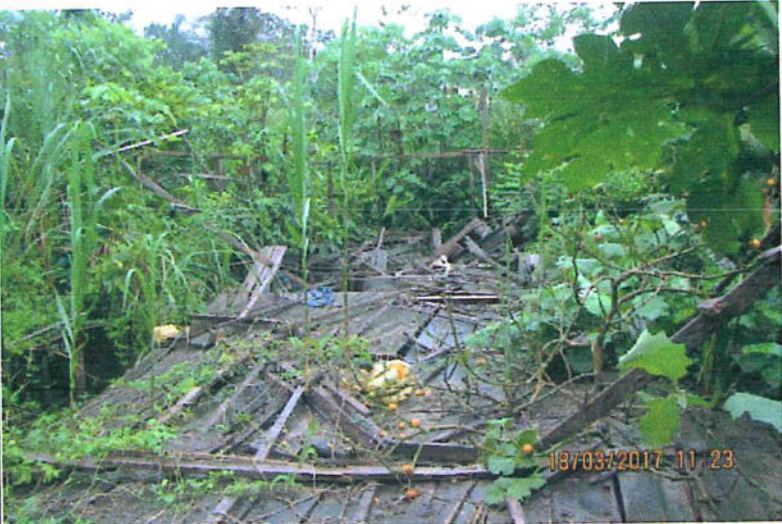
Distrito:	Urarinas	Provincia:	Loreto	Departamento:	Loreto
<b>Fotografía N° 11 Armazón 02</b>

Fecha: 18/03/2017 Hora: 11:23					
Este (m): 489 106					
Norte (m): 9 479 076					
Altitud (m.s.n.m): 120					
COORDENADAS UTM - WGS 84 ZONA: 18 M					
Descripción:	Estructura de madera utilizado como oficina por el campamento anteriormente instalado, ubicado al lado izquierdo del canal de flotación.				
<b>Fotografía N° 12 Armazón 02</b>		 			
Fecha: 18/03/2017 Hora: 11:21					
Este (m): 489 106					
Norte (m): 9 479 076					
Altitud (m.s.n.m): 120					
COORDENADAS UTM - WGS 84 ZONA: 18 M					
Descripción:	Estructura de madera utilizado como oficina por el campamento anteriormente instalado, ubicado al lado izquierdo del canal de flotación.
