**INFORME N° 563 - 2015-OEFA/DE-SDCA-CIPASH**

**ASUNTO :** Identificación de pasivo ambiental del subsector hidrocarburos con código de Ficha OEFA F01842, ubicado en el Lote 107 en el distrito de Palcazú, provincia de Oxapampa del departamento de Pasco.

**FECHA :** San Isidro, 31 MAR. 2015

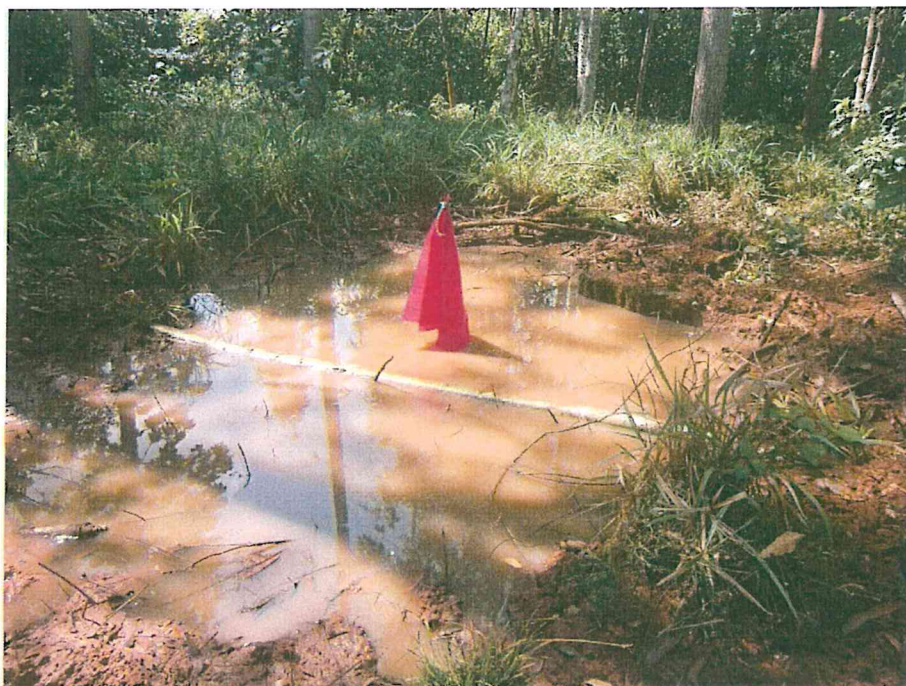
14. Durante la evaluación realizada en campo por el OEFA el 17 de agosto del 2014, se encontró en el lugar georeferenciado por el OSINERGMIN un hoyo de sección cuadrada con dimensiones de 3 m x 3 m de lado x 0,6 m de profundidad, la cual estaba cubierta de agua y lodo de origen pluvial; luego de realizar la búsqueda del pozo se logró detectar en la parte central del hoyo una tubería de producción de aproximadamente 6 pulgadas de diámetro, cabe señalar que se visualizó en el área evaluada un fragmento de tubería cortada que se presume sea parte de la estructura del pozo (tubería de producción). No se percibió olores característicos a hidrocarburos ni fluidos de líquidos en el área, (ver anexos 1, 2 y 3).

17. En ese sentido, de la revisión de los antecedentes y las observaciones en campo se tiene que el pozo se encuentra mal abandonado, ya que al no estar señalizado ni cercado representaría una condición insegura para el abandono; sumado a la presencia de gas que fue documentado en el estudio de PERUPETRO lo que indicaría que no se encuentra herméticamente cerrado, de conformidad con lo establecido en el Artículo 2° del Decreto Supremo N° 032-2004-EM<sup>6</sup>. - Reglamento de las Actividades de Exploración y Explotación de Hidrocarburos, además por no contar con un último tapón de cemento desde los doscientos (200) metros de profundidad hasta la superficie, conforme se establece en el Artículo 200° del Decreto Supremo N° 032-2004-EM<sup>7</sup> y la ausencia de la varilla de acero de dos (2) metros de altura con el número del pozo soldado a la plancha que tapa el pozo, tal como se establece en el Artículo 203° del Decreto Supremo N° 032-2004-EM<sup>8</sup>.

Fotografía N° 1. Vista del área de ubicación georreferenciado del pozo en el interior de un hoyo y cubierta de agua y lodo de origen pluvial.

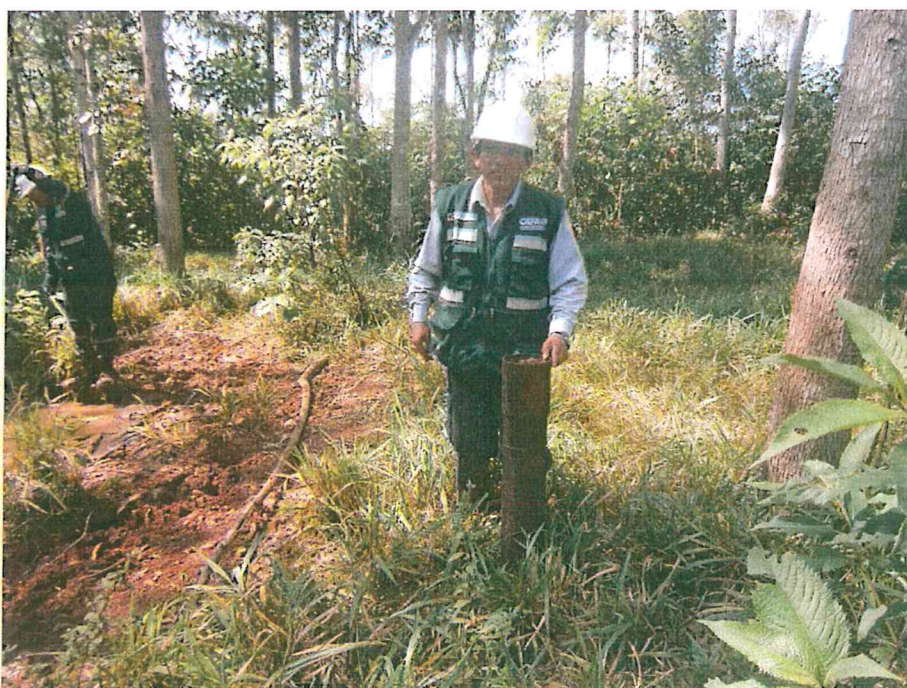
| Factores | Escenarios | Puntuación |
|---|---|---|
| <b>Cantidad (C)</b> | La tubería de producción a nivel de superficie es considerado como un residuo menor a 5 toneladas. | 1 |
| <b>Peligrosidad (P)</b> | Se considera que la tubería de producción, podría generar daños leves y reversibles. | 2* x (1) |

Fotografía N° 2. Cercano a la ubicación del pozo se observa una tubería cortada que se presume sea parte de la estructura del pozo.

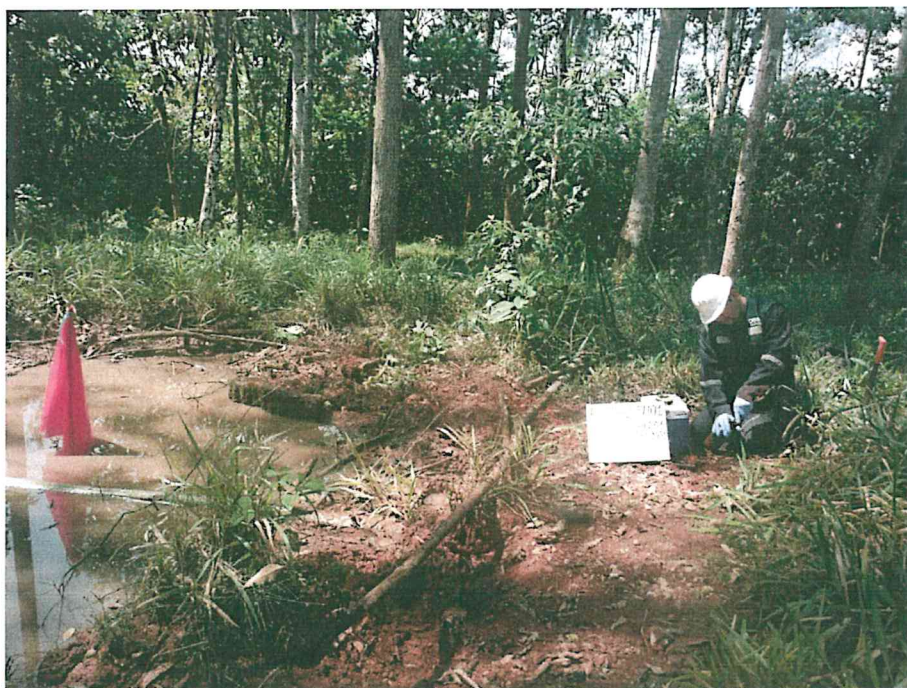
| Matriz | Código del punto de muestreo | Parámetros analizados | Descripción | WGS 84 ZONA 17M | |
|---|---|---|---|---|---|
| Suelo | F01842-SU01 | FH F1 (C5-C10)*<br>FH F2 (C10-C28)<br>FH F3 (C28-C40) | La muestra de suelo se tomó a 3,0 m de distancia del pozo y a una profundidad de 0,40 m de la superficie del suelo. | 474251 | 8883559 |

| Matriz | Código de muestra | Parámetros analizados | Resultado | Unidad | ECA o norma referencial | % que se encuentra por encima del ECA o norma referencial | Laboratorio | Número de informe de ensayo de laboratorio |
|---|---|---|---|---|---|---|---|---|
| Suelo | F01842-SU01 | FH F1 (C5-C10)* | < 0,6 | mg/kg | 200 | No supera | Envirotest S.A.C. | 141986 |
| Suelo | F01842-SU01 | FH F2 (C10-C28) | < 3 | mg/kg | 1 200 | No supera | Envirotest S.A.C. | 141986 |
| Suelo | F01842-SU01 | FH F3 (C28-C40) | < 3 | mg/kg | 3 000 | No supera | Envirotest S.A.C. | 141986 |

Fotografía N° 3. Vista de la toma de muestra de suelo realizado en el área circundante al pozo F01842-SU01

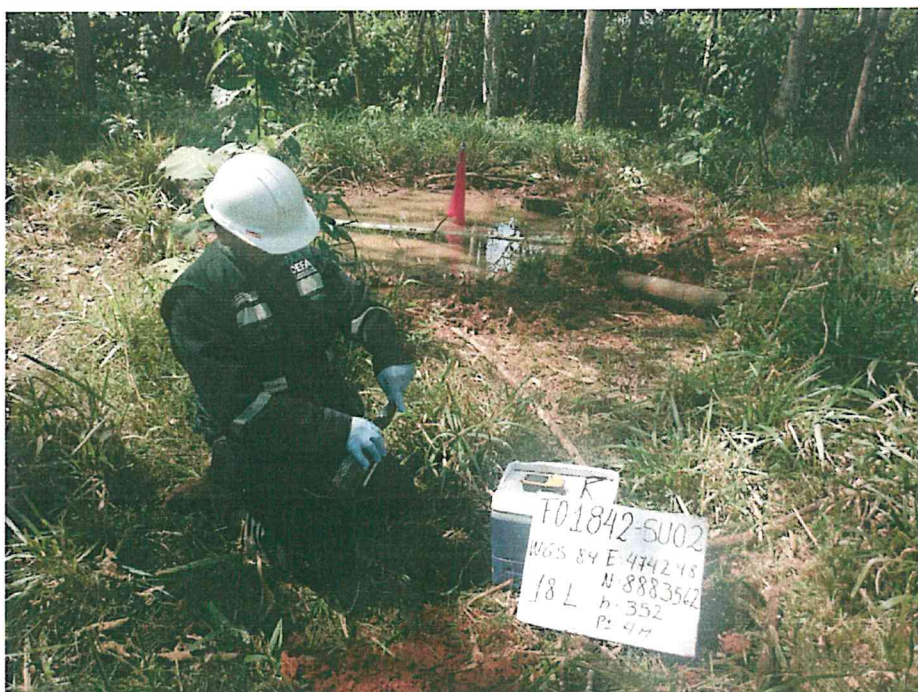
| Matriz | Código del punto de muestreo | Parámetros analizados | Descripción | WGS 84 ZONA 17M | |
|---|---|---|---|---|---|
| Suelo | F01842-SU02 | FH F1 (C5-C10)*<br>FH F2 (C10-C28)<br>FH F3 (C28-C40) | La muestra de suelo se tomó a 5,0 m de distancia del pozo y a una profundidad de 0,45 m de la superficie del suelo. | 474248 | 8883562 |

| Matriz | Código de muestra | Parámetros analizados | Resultado | Unidad | ECA o norma referencial | % que se encuentra por encima del ECA o norma referencial | Laboratorio | Número de informe de ensayo de laboratorio |
|---|---|---|---|---|---|---|---|---|
| Suelo | F01842-SU02 | FH F1 (C5-C10)* | < 0,6 | mg/kg | 200 | No supera | Envirotest S.A.C. | 141986 |
| Suelo | F01842-SU02 | FH F2 (C10-C28) | < 3 | mg/kg | 1 200 | No supera | Envirotest S.A.C. | 141986 |
| Suelo | F01842-SU02 | FH F3 (C28-C40) | < 3 | mg/kg | 3 000 | No supera | Envirotest S.A.C. | 141986 |

Fotografía N° 4. Vista de la toma de muestra de suelo realizado en el área circundante al pozo F01842-SU02

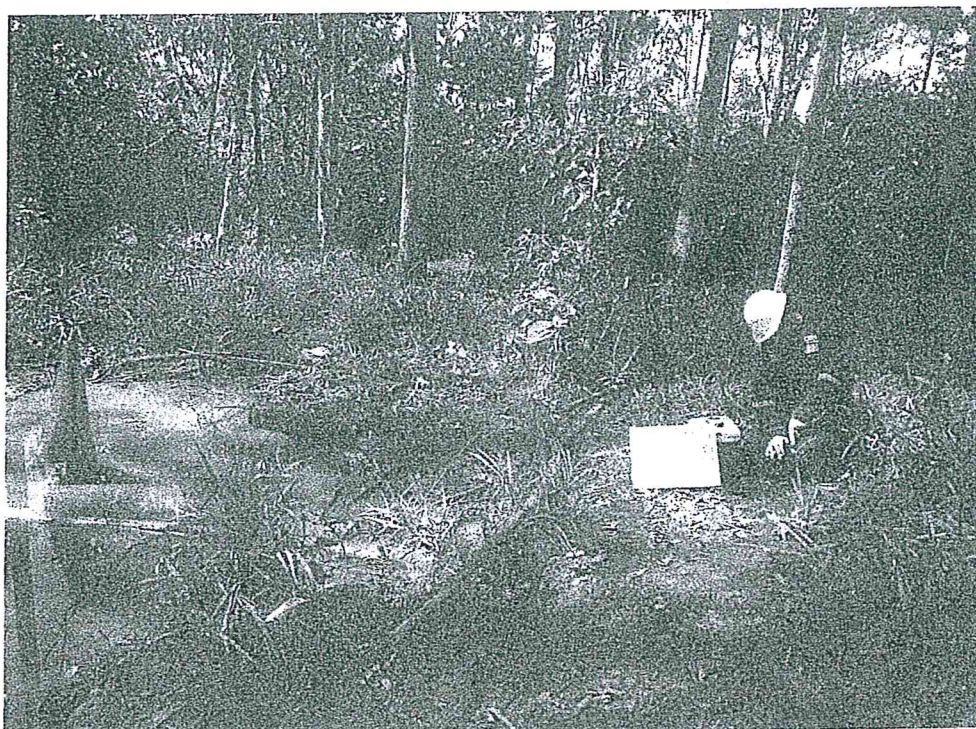
Fotografía N° 1. Toma de muestra de suelo en el punto F01842-SU01, ubicado a 3 m aproximadamente del Pozo 00X\_1.

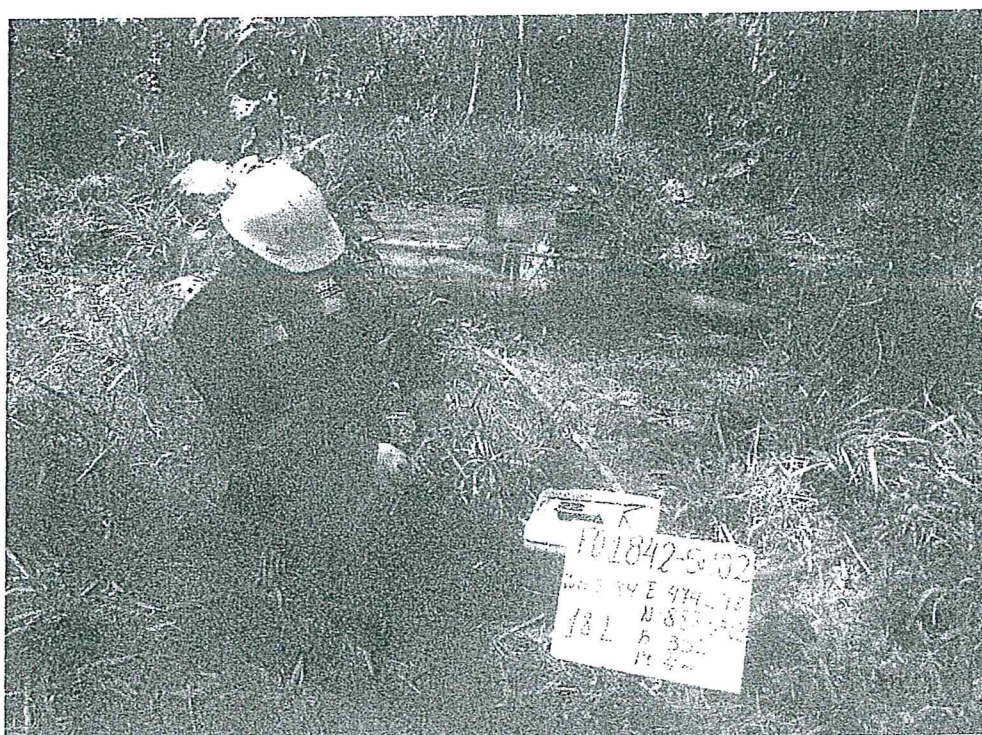
Fotografía N° 2. Toma de muestra de suelo en el punto F01842-SU02, ubicado a 5 m aproximadamente del Pozo 00X\_1.
