**INFORME N° 238 - 2015-OEFA/DE-SDCA-CIPASH**

**ASUNTO** : Identificación de pasivo ambiental del subsector hidrocarburos  
con código de Ficha OEFA F02260, ubicado en el Lote X, en el  
distrito Lobitos de la provincia Talara del departamento de Piura.

**FECHA** : San Isidro, 30 ENE. 2015

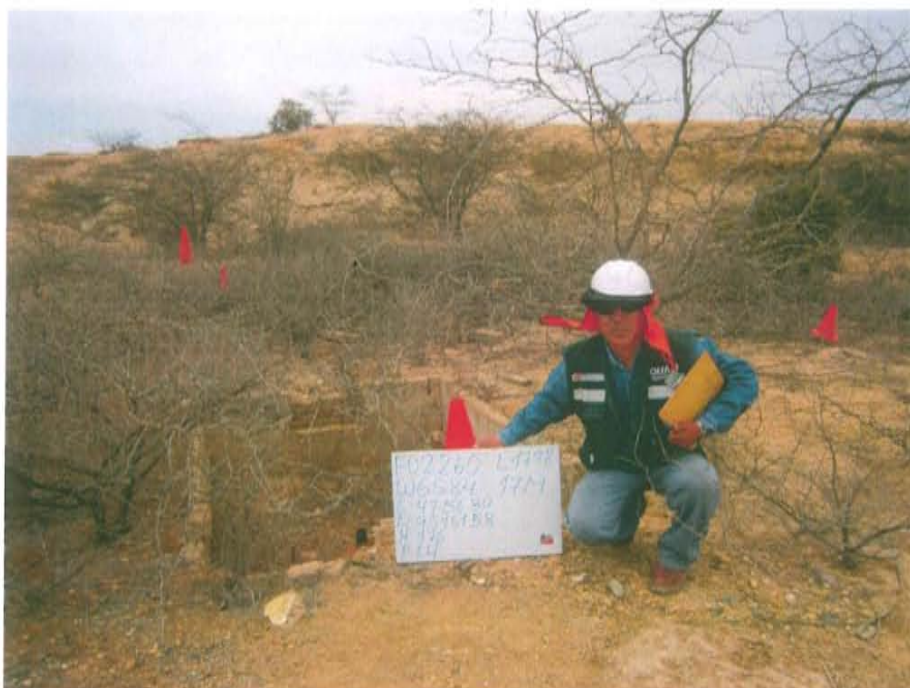
14. Durante la evaluación *in situ* realizada por el OEFA el 11 de octubre de 2014, se observó pozo inactivo, ubicado en una cantina deteriorada con medidas aproximadas de 1,7 x 2,7 x 0,6 m de profundidad. La estructura del pozo sobresale 0,2 m sobre la base de la cantina y esta constituida principalmente por una tubería de revestimiento (casing) unido a una reducción tipo "botella" de la cual sobresale una porción de tubo, cabe destacar que se encontraba abierto y expuesto al ambiente, careciendo de elementos de cierre en superficie que garanticen un cierre hermético del pozo. Asimismo se percibió fluido en el interior del pozo; sin embargo, no se visualizó afloramiento de líquidos y ni se percibió emisiones gaseosas provenientes del pozo (ver anexos 1 y 2).

**Fotografía N° 1.** Se observa la ubicación del pozo en el interior de una cantina deteriora la cual no fue rellena.

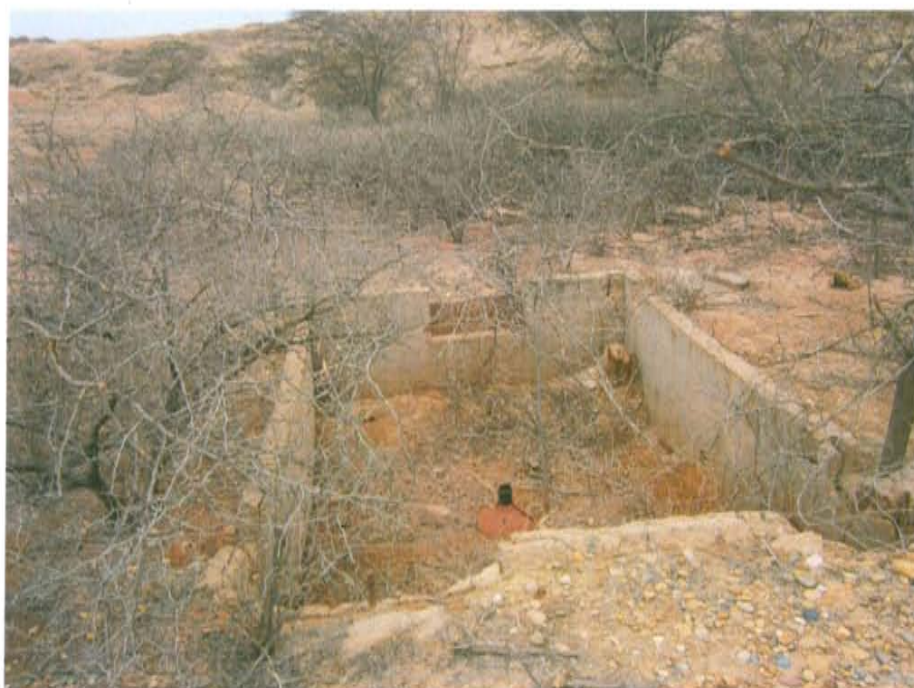
18. En ese sentido, de la revisión de los antecedentes, de la evaluación *in situ* y en gabinete, se considera que el pozo esta mal abandonado, toda vez que no se encontraría herméticamente cerrado ni en condiciones seguras para el abandono, además de no presentar un último tapón de cemento desde los 200 m de profundidad hasta la superficie sumado a que no se evidenció la existencia de la varilla de acero de dos (2) metros de altura sobre el nivel de la superficie conteniendo el número del pozo y el hoyo que correspondería a la cantina destruida no ha sido rellenada, de conformidad con lo establecido en los artículos 2°, 200° y 203° respectivamente del Decreto Supremo N° 032-2004-EM - Reglamento de las Actividades de Exploración y Explotación de Hidrocarburos<sup>6</sup>.

**Fotografía N° 2.** Se observa la estructura del pozo expuesto al ambiente en estado de corrosión, abierto sin elemento que garanticen un cierre hermético del pozo.

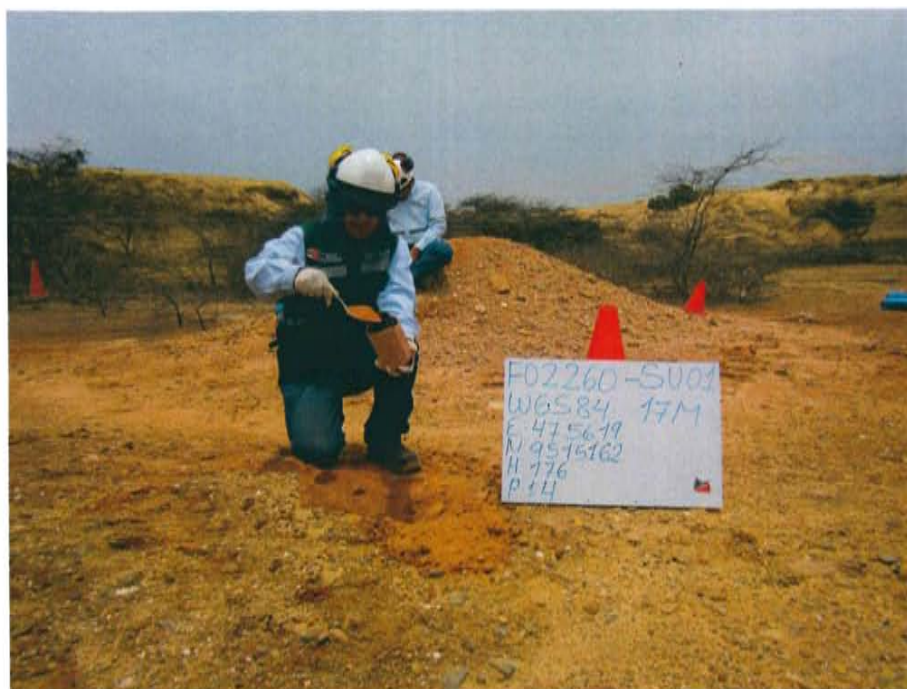
| Matriz | Código del punto de muestreo | Parámetros analizados | Descripción | WGS 84 ZONA 17M | |
|---|---|---|---|---|---|
| Suelo | F02260-SU01 | F1 (C5-C10)*<br>F2 (C10-C28)<br>F3 (C28-C40) * | Muestra puntual a 11 m al noroeste del pozo. La profundidad de toma de muestra es 0,2 m de la superficie del suelo . | 475619 | 9515162 |

| Matriz | Código de muestra | Parámetros analizados | Resultado | Unidad | ECA o norma referencial | % que se encuentra por encima del ECA o norma referencial | Laboratorio | Número de informe de ensayo de laboratorio |
|---|---|---|---|---|---|---|---|---|
| Suelo | F02260-SU01 | FH F2 (C10-C28) | 969 | mg/kg | 1 200 | No supera | Environmental Testing Laboratory S.A.C. | N° 142654 |
| Suelo | F02260-SU01 | FH F3 (C28-C40) * | 586 | mg/kg | 3 000 | No supera | Environmental Testing Laboratory S.A.C. | N° 142654 |

Fotografía N° 3. Toma de muestra de suelo en el punto F02260-SU01, ubicado a 11 m aproximadamente del Pozo L1798.

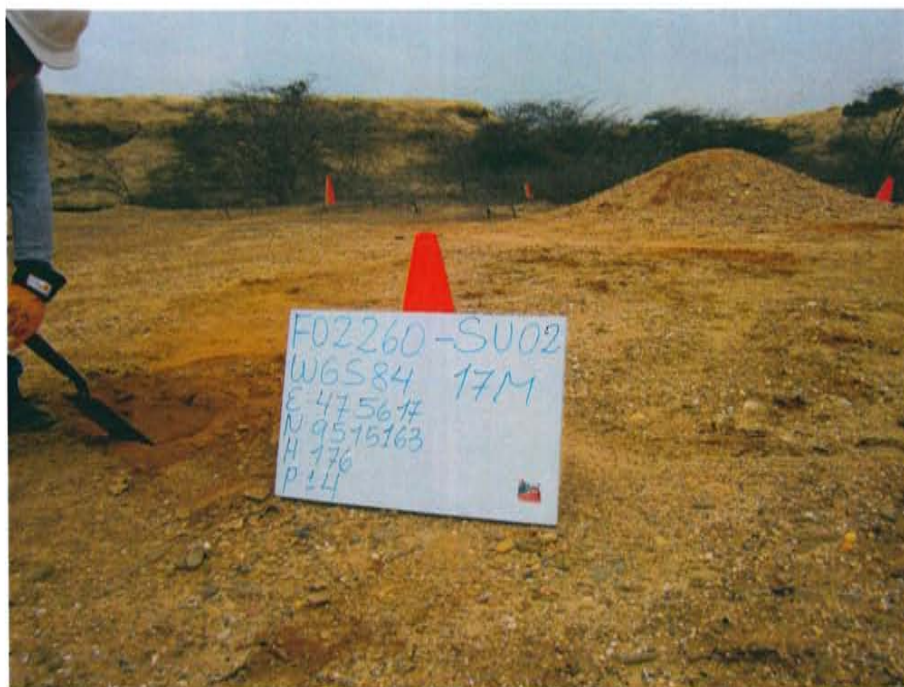
| Matriz | Código del punto de muestreo | Parámetros analizados | Descripción | WGS 84 ZONA 17M | |
|---|---|---|---|---|---|
| Suelo | F02260-SU02 | F1 (C5-C10)*<br>F2 (C10-C28)<br>F3 (C28-C40) * | Muestra puntual a 15 m al oeste del pozo. La profundidad de toma de muestra es 0,3 m de la superficie del suelo. | 475617 | 9515163 |

| Matriz | Código de muestra | Parámetros analizados | Resultado | Unidad | ECA o norma referencial | % que se encuentra por encima del ECA o norma referencial | Laboratorio | Número de informe de ensayo de laboratorio |
|---|---|---|---|---|---|---|---|---|
| Suelo | F02260-SU02 | FH F2 (C10-C28) | 70 | mg/kg | 1 200 | No supera | Environmental Testing Laboratory S.A.C. | N° 142654 |
| Suelo | F02260-SU02 | FH F3 (C28-C40) * | 39 | mg/kg | 3 000 | No supera | Environmental Testing Laboratory S.A.C. | N° 142654 |

Fotografía N° 4. Toma de muestra de suelo en el punto F02260-SU02, ubicado a 15 m aproximadamente del Pozo L1798.

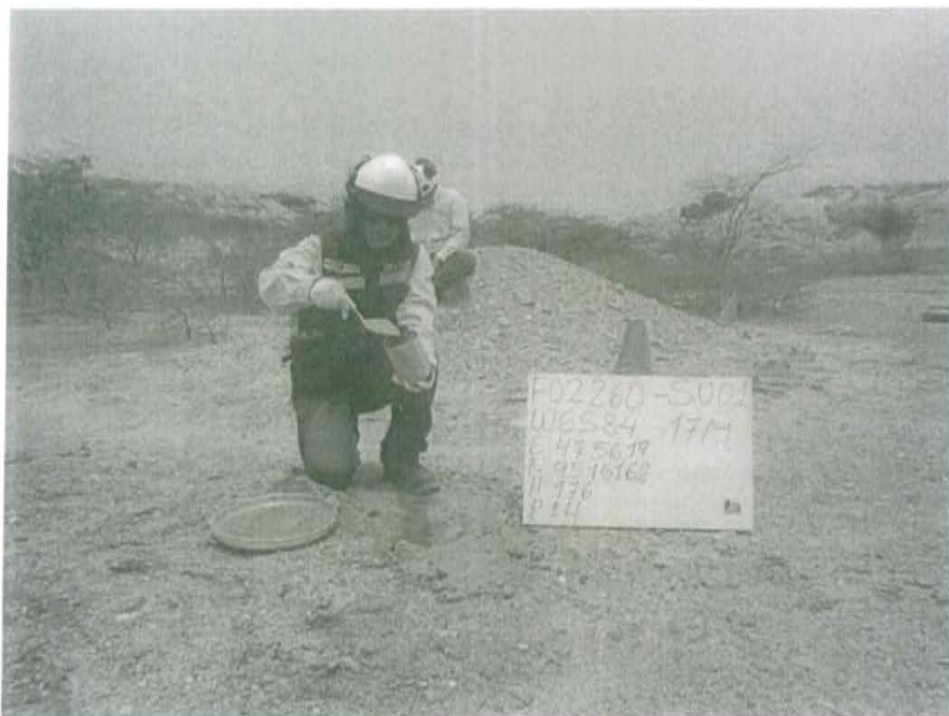
Fotografía N° 1. Toma de muestra de suelo en el punto F02260-SU01, ubicado a 11 m aproximadamente del Pozo L1798.

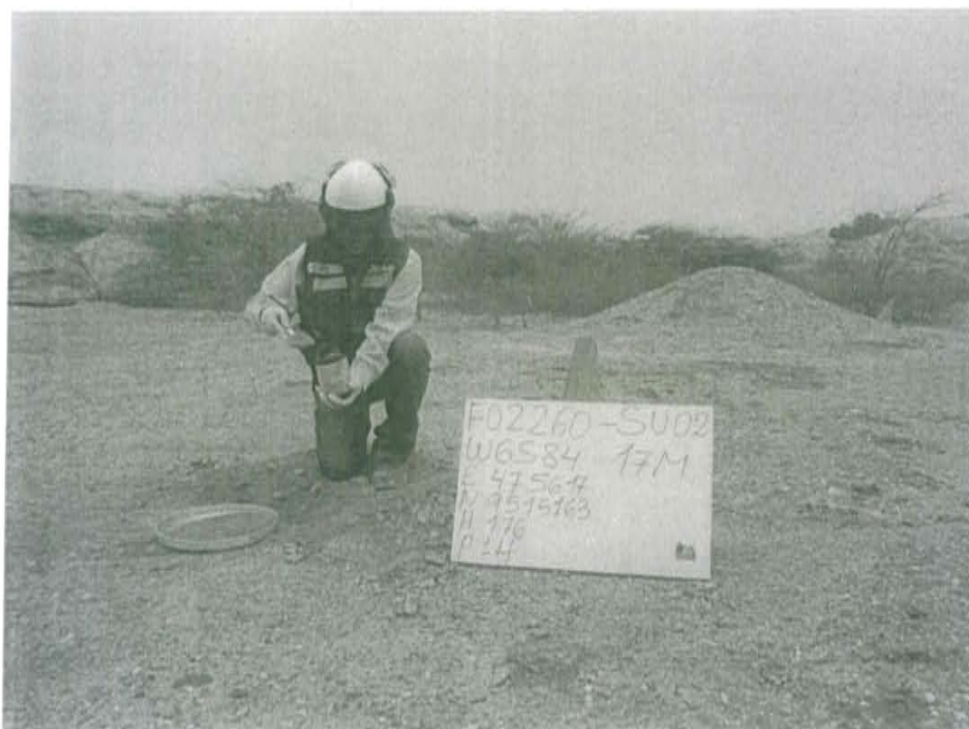
Fotografía N° 2. Toma de muestra de suelo en el punto F02260-SU02, ubicado a 15 m aproximadamente del Pozo L1798.

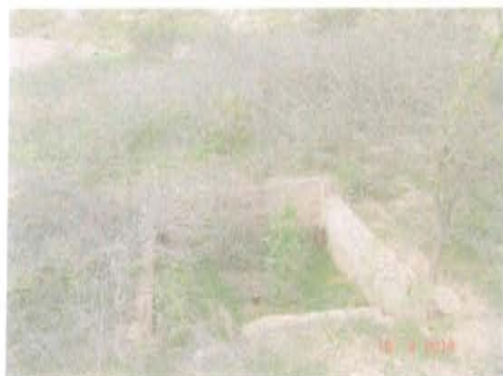
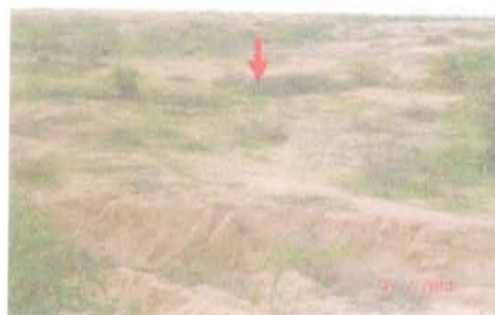
**3. REGISTRO FOTOGRÁFICO**

De acuerdo a información de Petrobras Energía Perú S.A. el pozo esta en condición DPA, no se ubico cabezal solo tubería de superficie dentro del cellar. El pozo fue perforado en Marzo de 1964 por la International Petroleum Company (IPC).

Inadecuado abandono de pozo
