**INFORME N° 0297 - 2015-OEFA/DE-SDCA-CIPASH**

**ASUNTO** : Identificación de pasivo ambiental del subsector hidrocarburos con  
código de Ficha OEFA F02292, ubicado en el Lote X, en el distrito de  
El Alto de la provincia Talara del departamento de Piura.

1. El presente Informe tiene por objeto comunicar que el pozo mal abandonado (con código PERUPETRO A1150 y con código OSINERGMIN A-1150) y el suelo contaminado circundante a él, constituyen un pasivo ambiental del subsector hidrocarburos, identificado con código de Ficha OEFA F02292. Este pasivo ambiental se encuentra ubicado en el distrito de El Alto de la provincia Talara del departamento de Piura, el cual fue verificado en campo el 14 de octubre de 2014.

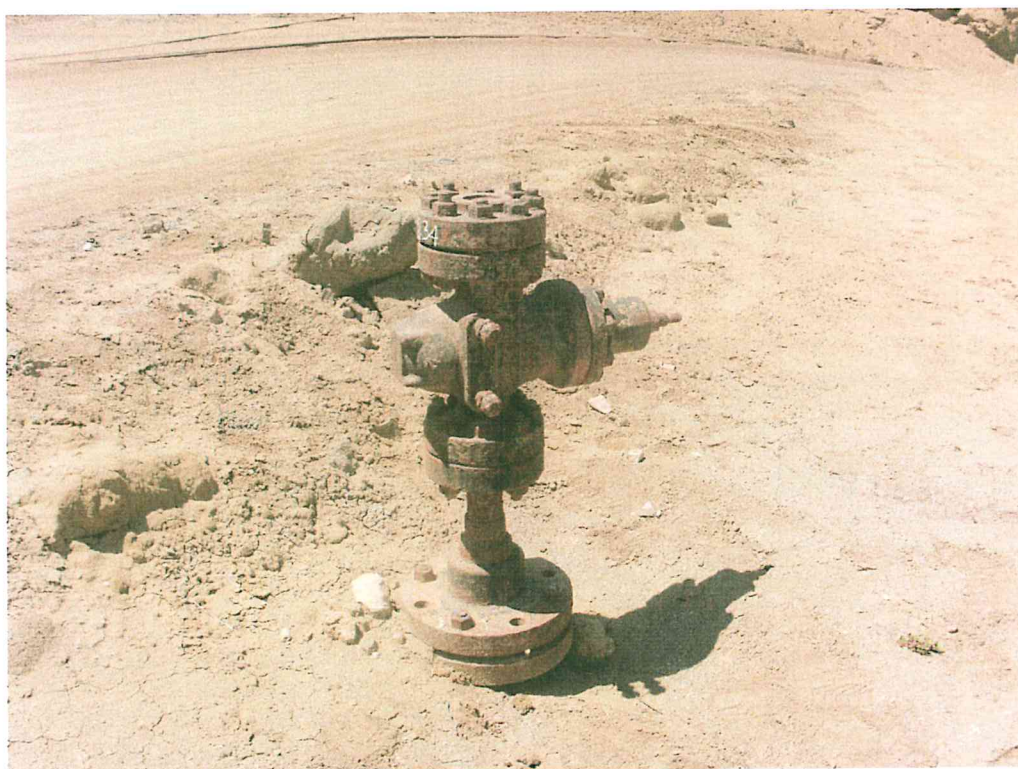
16. En ese sentido, de la revisión de los antecedentes y las observaciones en campo se tiene que el pozo se encuentra mal abandonado, toda vez que no se encuentra herméticamente cerrado ni en condiciones seguras para el abandono, conforme se establece en el Decreto Supremo N° 032-2004-EM - Reglamento de las Actividades de Exploración y Explotación de Hidrocarburos<sup>6</sup>. Además de presentar suelo contaminado con hidrocarburos.

Fotografía N° 1. Pozo A1150 en estado corroído, con cabezal unido al pozo a través de una brida de 7 pulgadas de diámetro, en la brida superior presenta un orificio de reducción abierto y sin elementos de cierre que garanticen su hermetismo.

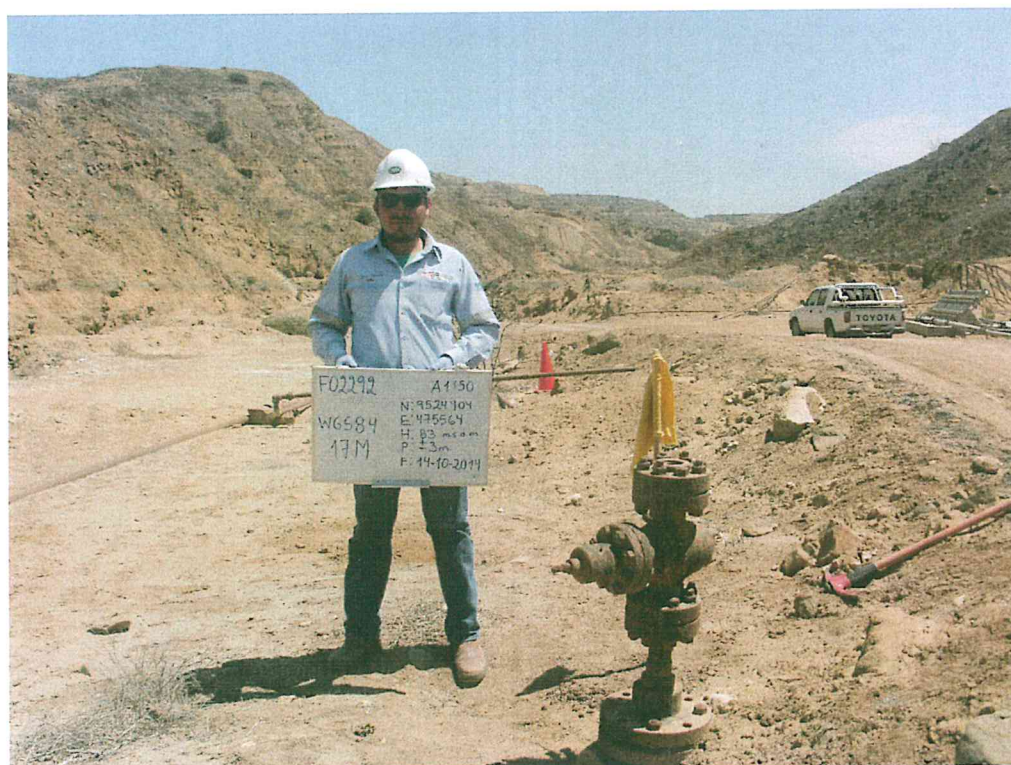
Fotografía N° 2. Pozo ubicado a desnivel en relación a la vía de afirmada, a 4 m se ubica una tubería de flujo de hidrocarburos.

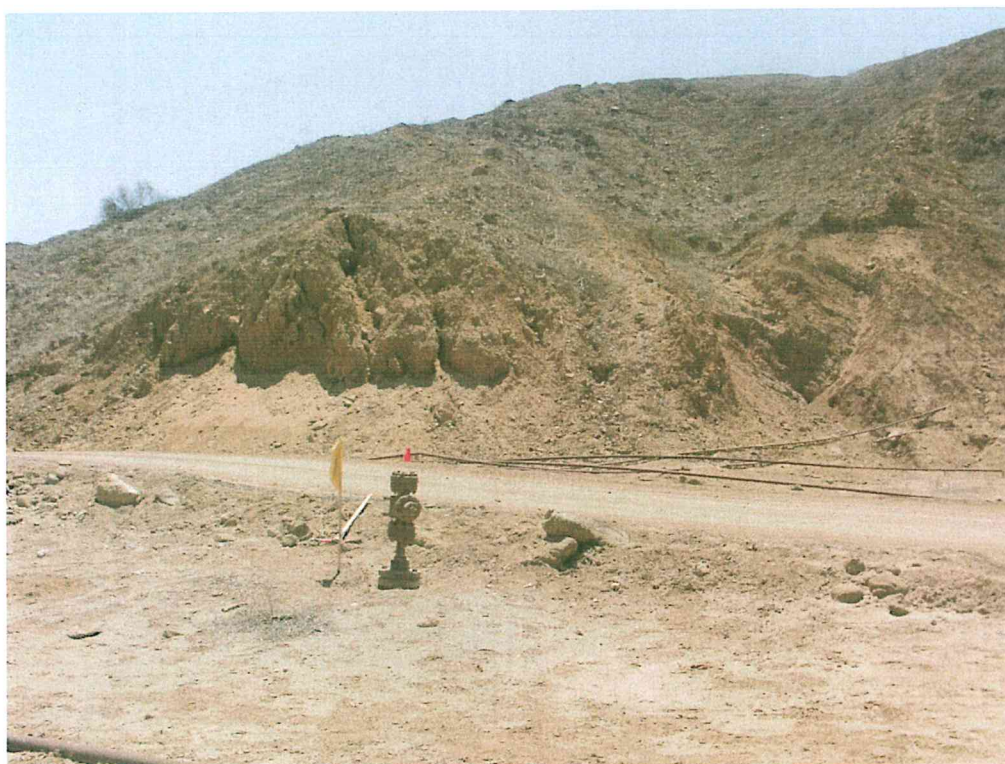
Fotografía N° 3. Pozo ubicado en el lecho de la quebrada a 83 m.s.n.m

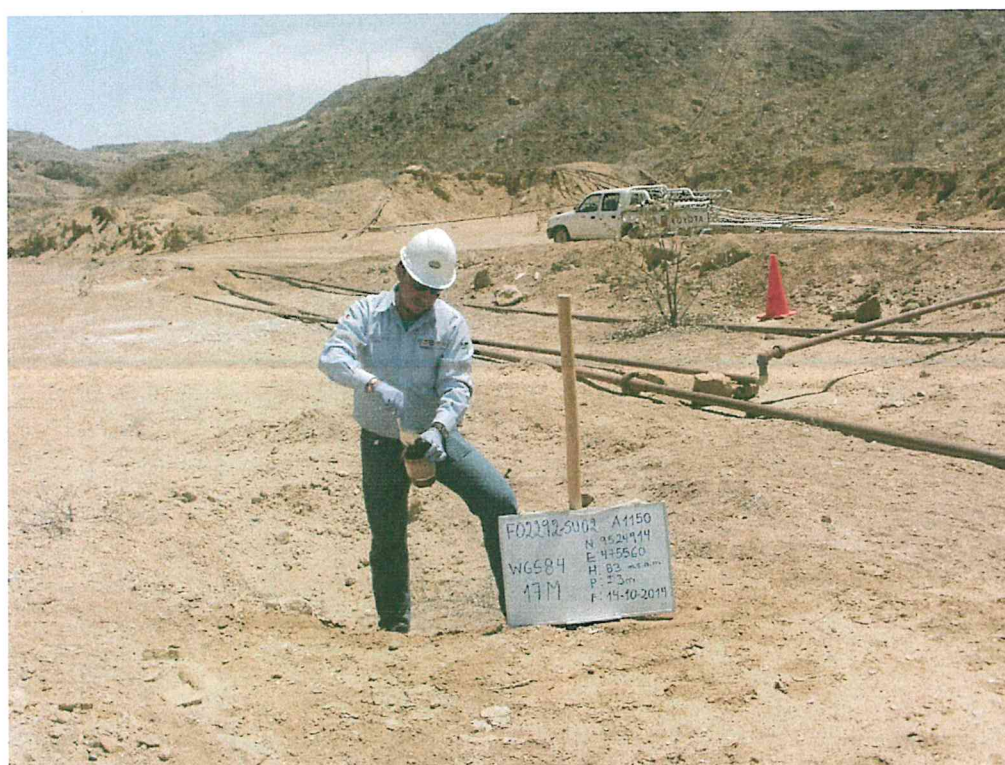
| Matriz | Código de muestra | Parámetros analizados | Resultado | Unidad | ECA o norma referencial | % que se encuentra por encima del ECA o norma referencial | Laboratorio | Número de informe de ensayo de laboratorio |
|---|---|---|---|---|---|---|---|---|
| Suelo | F02292-SU02 | FH F2 (C10-C28) | 35 577 | mg/Kg | 5 000 | 611,5% | ENVIROTEST SAC | IE 142604 |
| Suelo | F02292-SU02 | FH F3 (C28-C40) | 10 420 | mg/Kg | 6 000 | 73,6% | ENVIROTEST SAC | IE 142604 |

Fotografía N° 4. Toma de muestra de suelos F02292-SU02 a 10m de distancia del pozo.

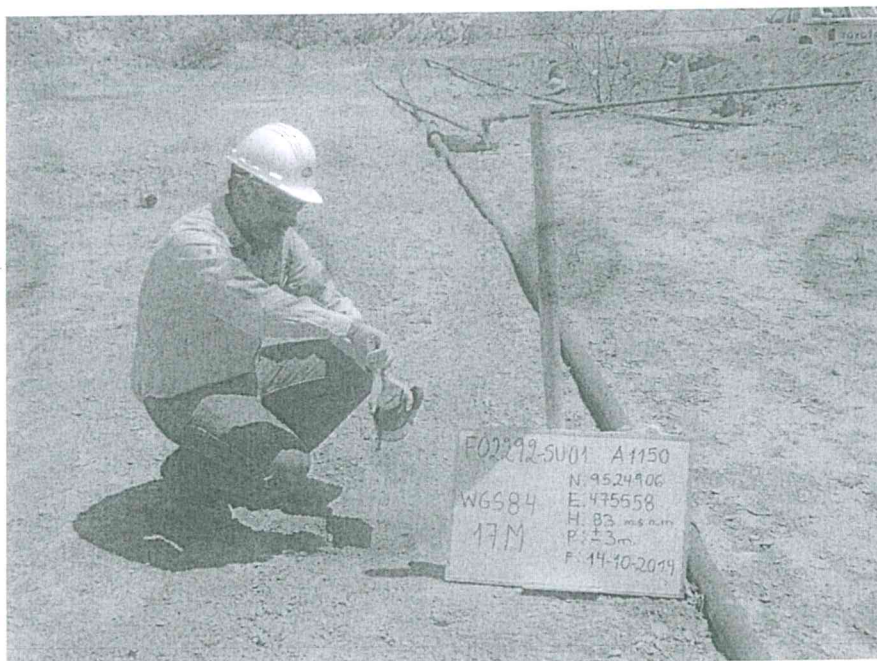
| Matriz | Código de muestra | Parámetros analizados | Resultado | Unidad | ECA o norma referencial | % que se encuentra por encima del ECA o norma referencial | Laboratorio | Número de informe de ensayo de laboratorio |
|---|---|---|---|---|---|---|---|---|
| Suelo | F02292-SU01 | FH F2 (C10-C28) | 9 511 | mg/Kg | 5 000 | 90,2 % | ENVIROTEST SAC | IE 142604 |
| Suelo | F02292-SU01 | FH F3 (C28-C40) | 7 641 | mg/Kg | 6 000 | 27,3% | ENVIROTEST SAC | IE 142604 |

Fotografía N° 1. Toma de la muestra de suelo en el punto F02292-SU01, ubicado a 4 m aproximadamente del Pozo A1150.

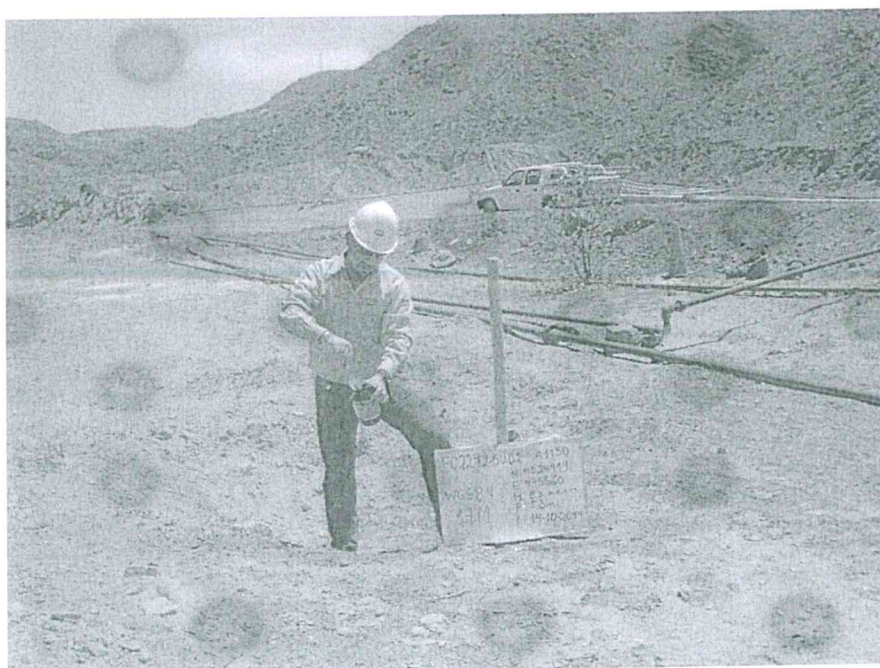
Fotografía N° 2. Toma de la muestra de suelo en el punto F02292-SU02, ubicado a 10 m aproximadamente del Pozo A1150.

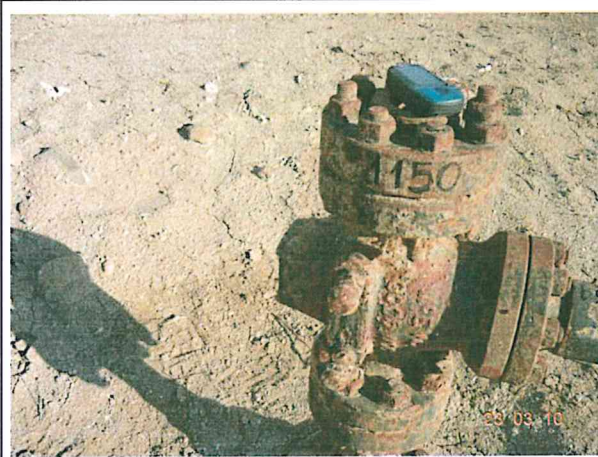
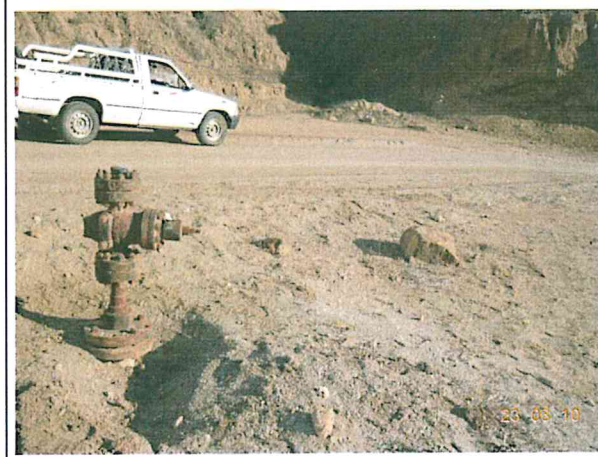
**3. REGISTRO FOTOGRÁFICO**

Pozo abandonado, tubería descubierta y oxidada, ubicado cerca a la vía de acceso a los demás pozos. Presencia de zapotales y carrozo seco a 200 mts.

Pozo abandonado.
