INFORME N° 1037 - 2014-OEFA/DE-SDCA

ASUNTO : Identificación de pasivo ambiental del subsector hidrocarburos con código de Ficha OEFA F01337, ubicado en el Lote VII/VI (ex Lote VI), en el distrito de Pariñas de la provincia Talara del departamento de Piura.

FECHA : San Isidro, **28 OCT. 2014**

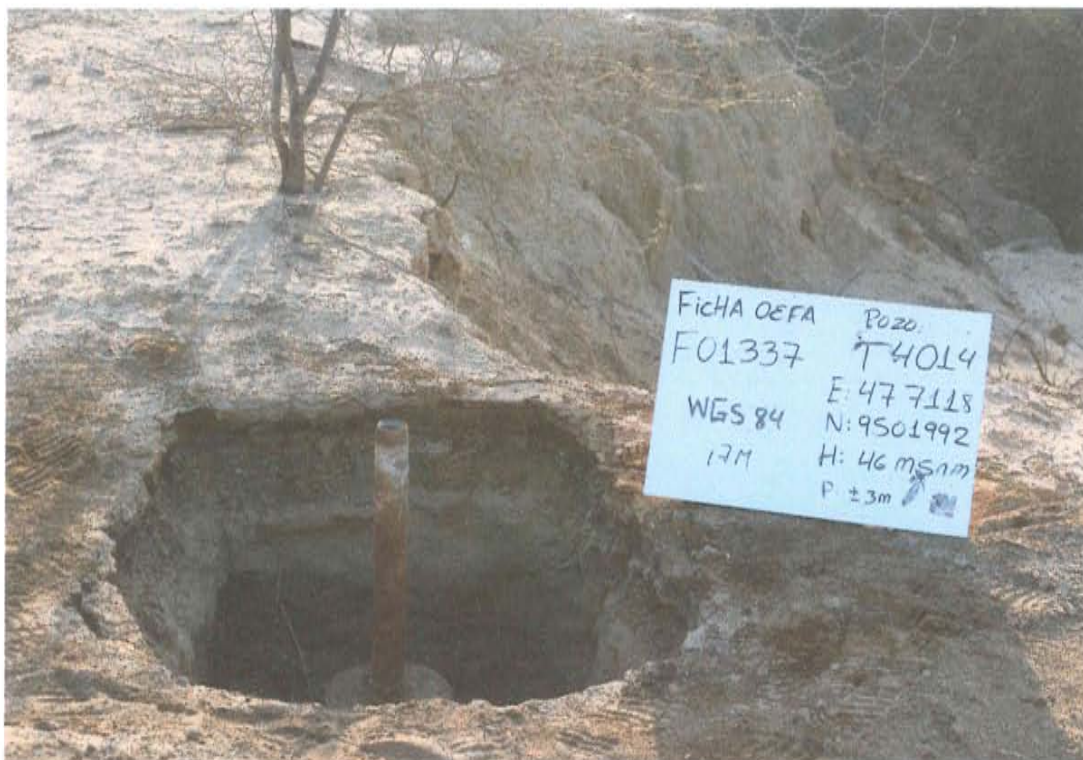
14. Durante la evaluación in situ realizada por el OEFA el 03 de julio de 2014, se observó un pozo inactivo sin señales ni cercos de prevención que no contaba con terraplén habilitado. Asimismo, se observó un casing (tubería de revestimiento) de aproximadamente 6,5 plg de diámetro con tapa de fierro soldada con tubo de 2 plg y concreto en su interior descubierto sobre fondo de cantina de dimensiones: 0,9 m x 0,9 m x 0,4 m (largo, ancho y alto respectivamente). No se visualiza afloramiento de líquido ni se percibe olores característicos a hidrocarburo proveniente del pozo tampoco suelo impregnado con hidrocarburo en el área circundante al pozo (ver anexos 1, 2 y 3).

16. En ese sentido, de la revisión documentaria y evaluación in situ se tiene que el pozo se encuentra mal abandonado, tratándose de un pozo con abandono permanente (APA), toda vez que no se ha evidenciado la existencia de la varilla de acero de dos (2) metros de altura sobre el nivel de la superficie conteniendo el número del pozo, sumado a no presentar un último tapón de cemento desde los 200 m de profundidad hasta la superficie y no habiéndose rellenado el hoyo (que aparentemente fue una cantina), tal como se establece en los artículos 200° y 203° del Decreto Supremo N° 032-2004-EM – Reglamento de las Actividades de Exploración y Explotación de Hidrocarburos⁶.

Fotografía N° 1. Identificación del pozo inactivo con código PERUPETRO T4014. Presenta casing descubierto sobre fondo de cantina, con tapa de fierro y concreto en su interior.

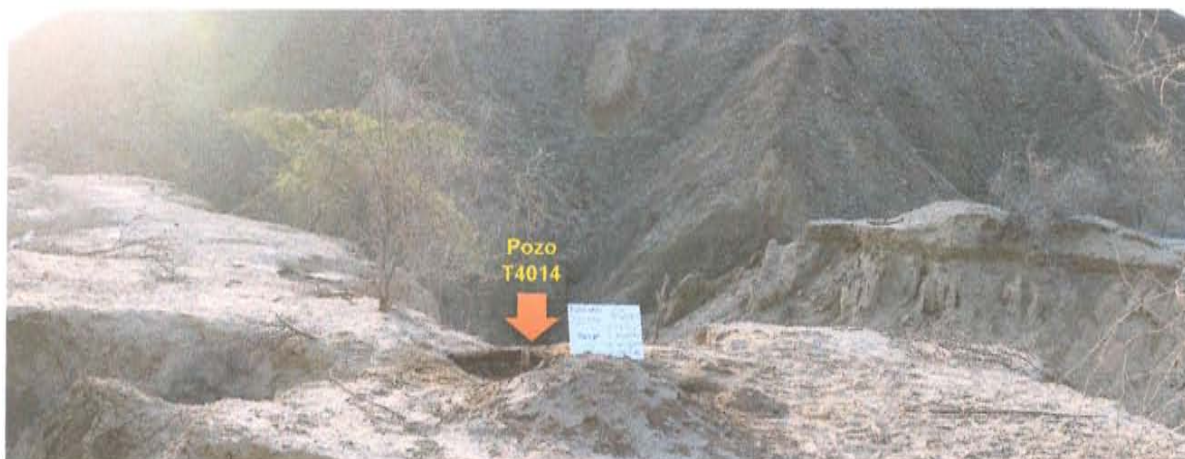
Fotografía N° 2. Vista panorámica del área circundante del pozo inactivo T4014.

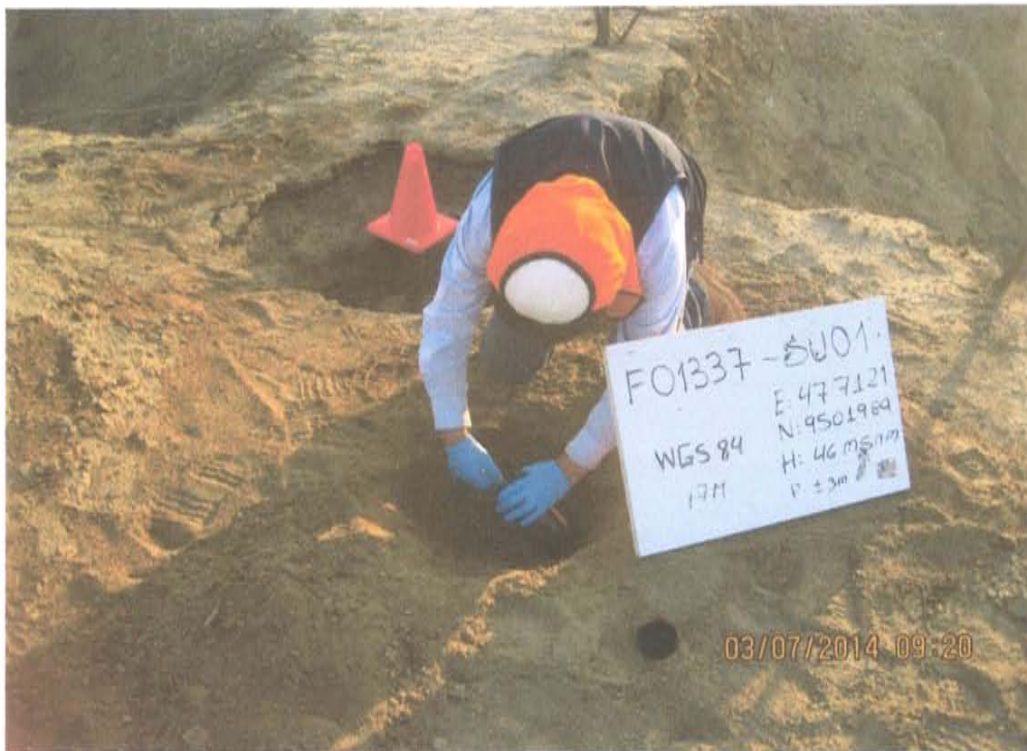
Fotografía N° 3. Toma de muestra de suelo en el punto F01337-SU01, ubicado a 1,5 m aproximadamente al este del Pozo T4014.

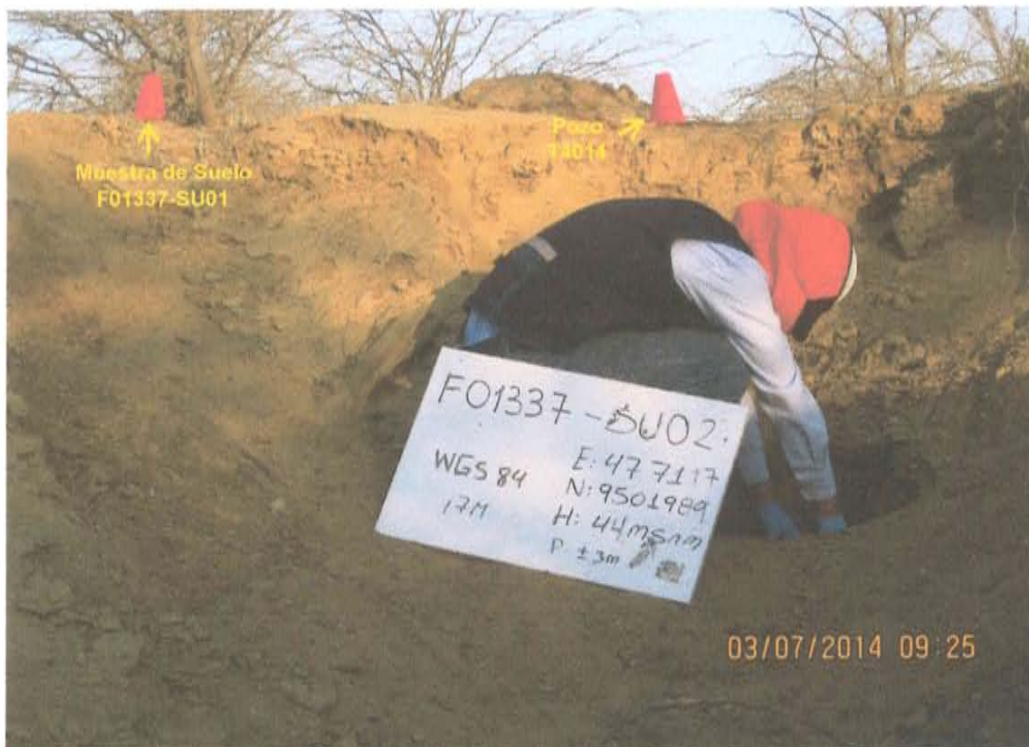
Fotografía N° 4. Toma de muestra de suelo en el punto F01337-SU02, ubicado a 2,6 m aproximadamente al oeste del Pozo T4014.

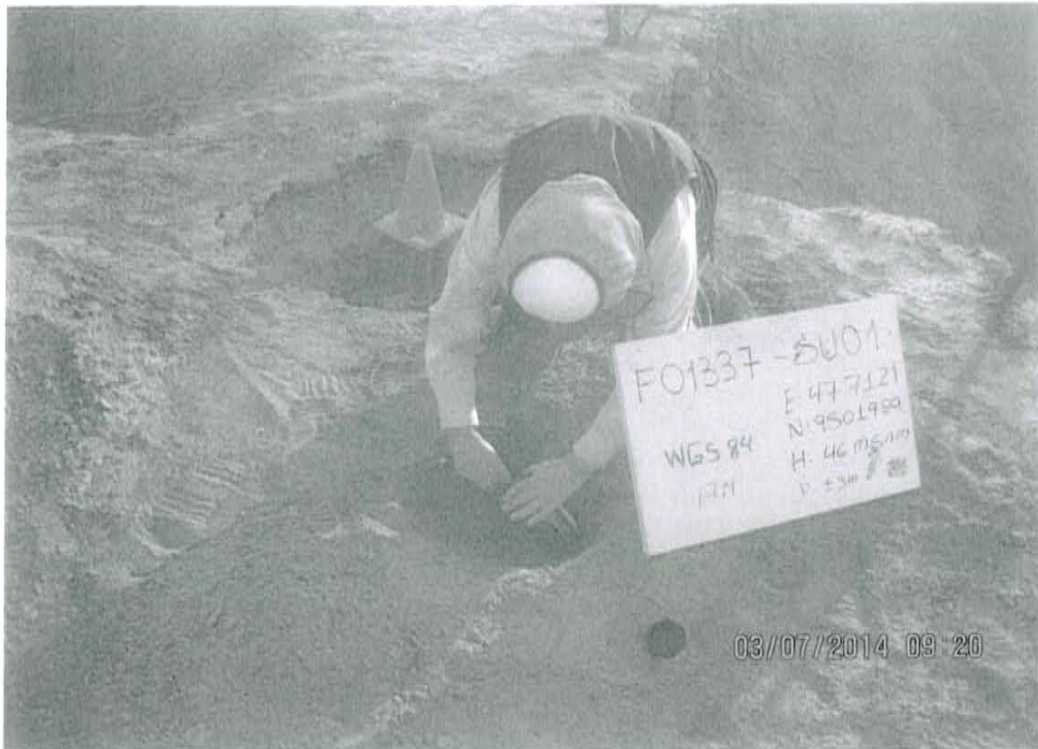
Fotografía N° 1. Toma de muestra de suelo en el punto F01337-SU01, ubicado a 1,5 m aproximadamente al este del Pozo T4014.

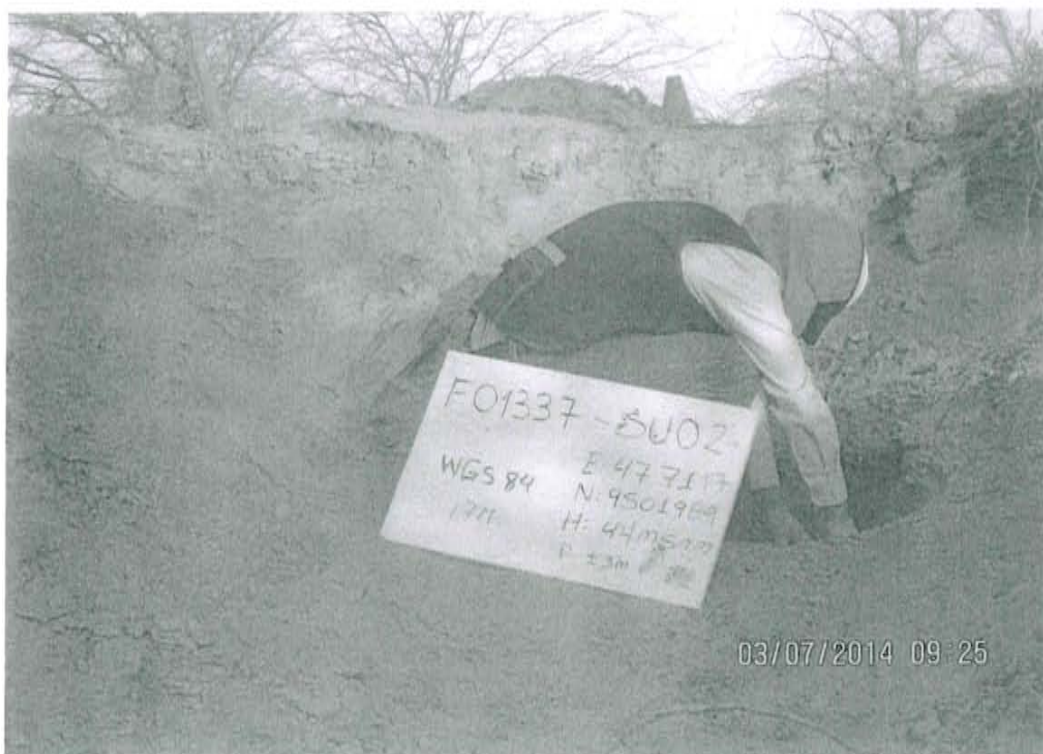
Fotografía N° 2. Toma de muestra de suelo en el punto F01337-SU02, ubicado a 2,6 m aproximadamente al oeste del Pozo T4014.

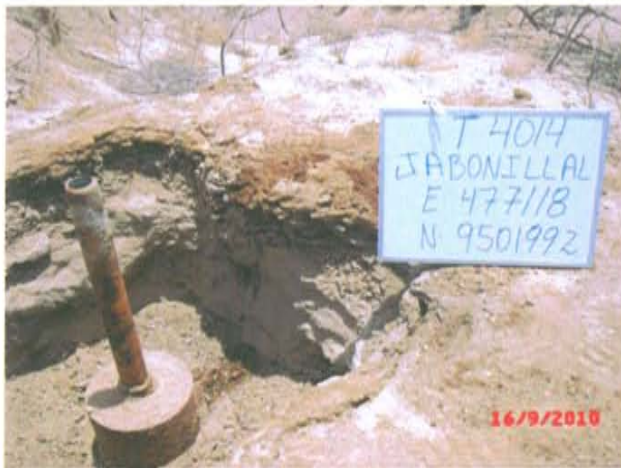
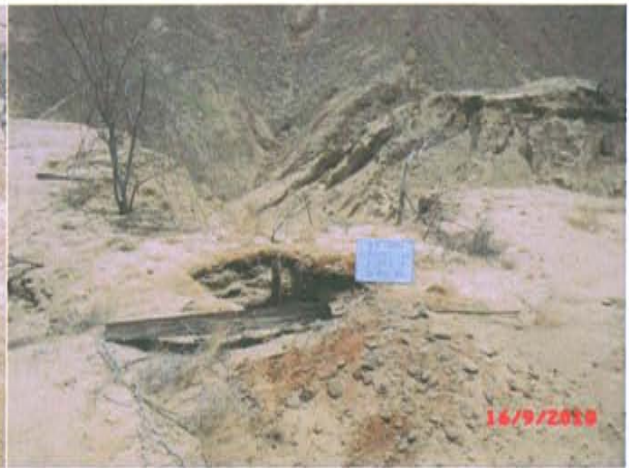
El pozo APA T4014 se encuentra sin cabezal y casing descubierto sobre fondo de cantina, casing tiene tapa de hierro soldada con tubo de OD 2". El pozo no tiene acceso ni plataforma. En superficie se visualiza suelo impregnado con hidrocarburos y restos de madera.

Pozo mal abandonado
