**INFORME N° 23 - 2015-OEFA/DE-SDCA-CIPASH**

**ASUNTO** : Identificación de pasivo ambiental del subsector hidrocarburos con código de Ficha OEFA F01217, ubicado en el Lote III, en el distrito de La Brea - Negritos de la provincia Talara del departamento de Piura.

**FECHA** : San Isidro, 14 ENE. 2015

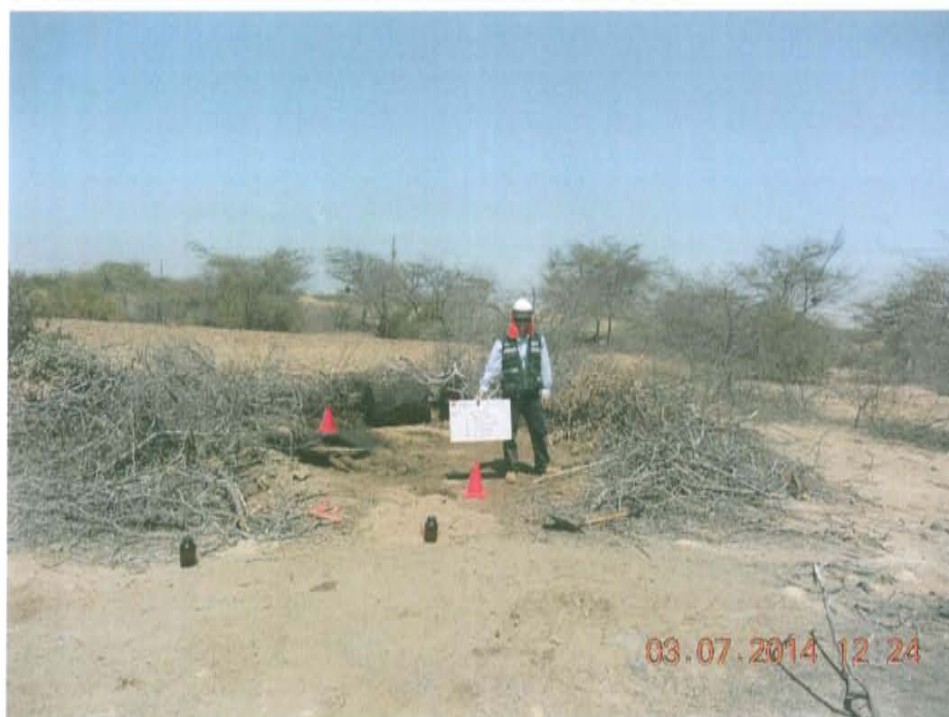
14. Durante la evaluación in situ realizada por el OEFA el 03 de julio de 2014, no se ubicó el pozo, sin embargo se observó un hoyo rodeado por abustos secos de algarrobo y cubierto por tablas y puntales de madera con presencia de hidrocarburos en su superficie. El hoyo presentaba una sección aproximadamente cúbica de 1,7 m x 1,6 m x 1 m de profundidad, a partir de esta profundidad el hoyo presentaba una sección circular menor de 0,79 m<sup>2</sup> y una profundidad mayor a 5 m, en cuyo interior se logró visualizar líquido. Alrededor del pozo se encontró residuos de madera, textiles, cilindros metálicos y recipientes de polietileno con presencia de hidrocarburos, ubicados en dos zonas diferentes pero cercanos al hoyo. Asimismo se observó suelo con presencia de hidrocarburos con coloración oscura, probablemente para la extracción artesanal de hidrocarburos provenientes del hoyo donde se encontraba el pozo. No se observó afloramiento superficial ni se percibió emisiones gaseosas con olores característicos a hidrocarburos provenientes del pozo (ver anexos 1, 2 y 3).

Fotografía N° 1. Vista panorámica donde posiblemente se encuentra el pozo T2029, en el interior de un hoyo cubierto por tablas y puntales de madera.

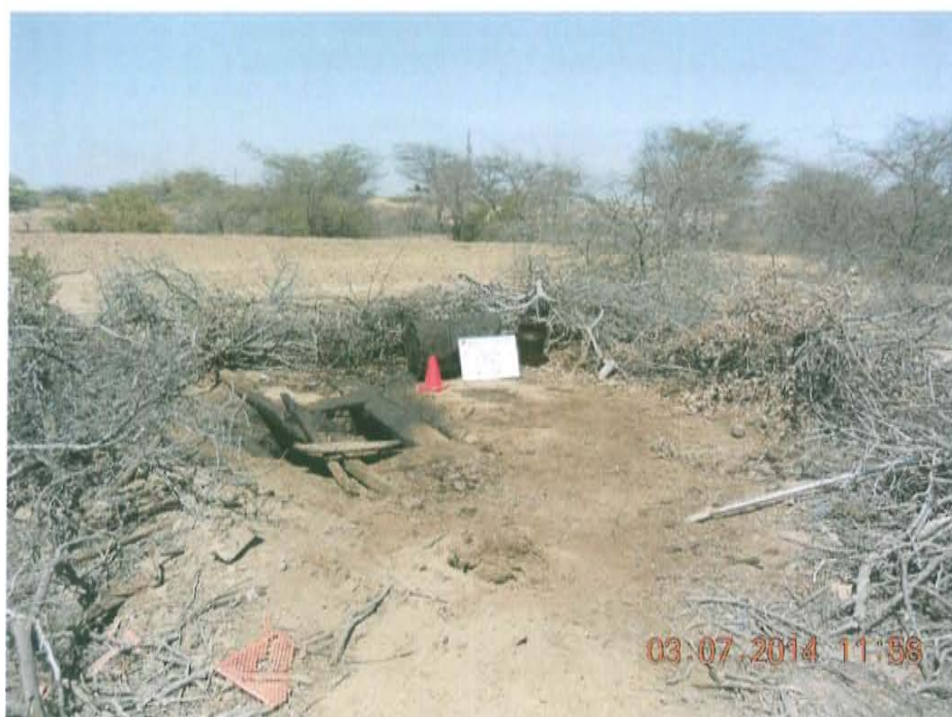
| Factores | Escenarios | Puntuación |
|---|---|---|
| Potencial de colapso | El hoyo donde se posiblemente se encuentre el pozo tiene una profundidad aproximada mayor a 5 m desde el nivel del suelo. | 1 |

Fotografía N° 2. Pozo ubicado posiblemente en el interior de un hoyo de sección 2,72 m<sup>2</sup> cubierto por maderas y puntales.

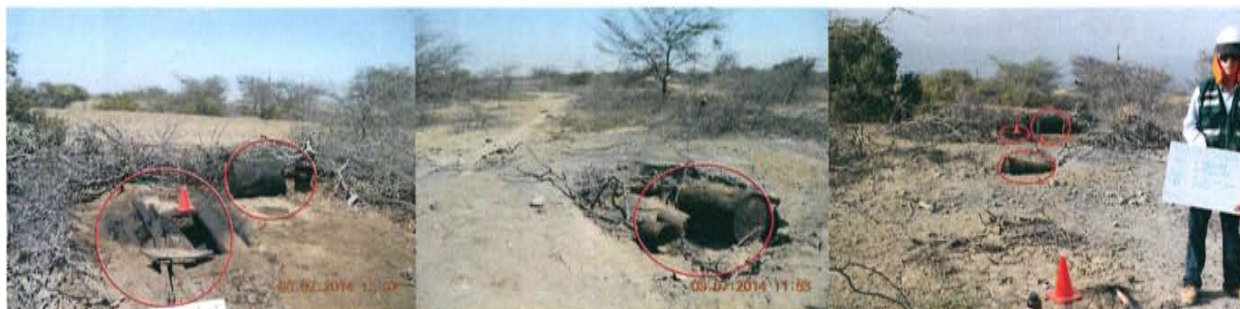
Fotografía N° 3. Vista de implementos utilizados por las personas del lugar para la extracción ilegal de hidrocarburo.

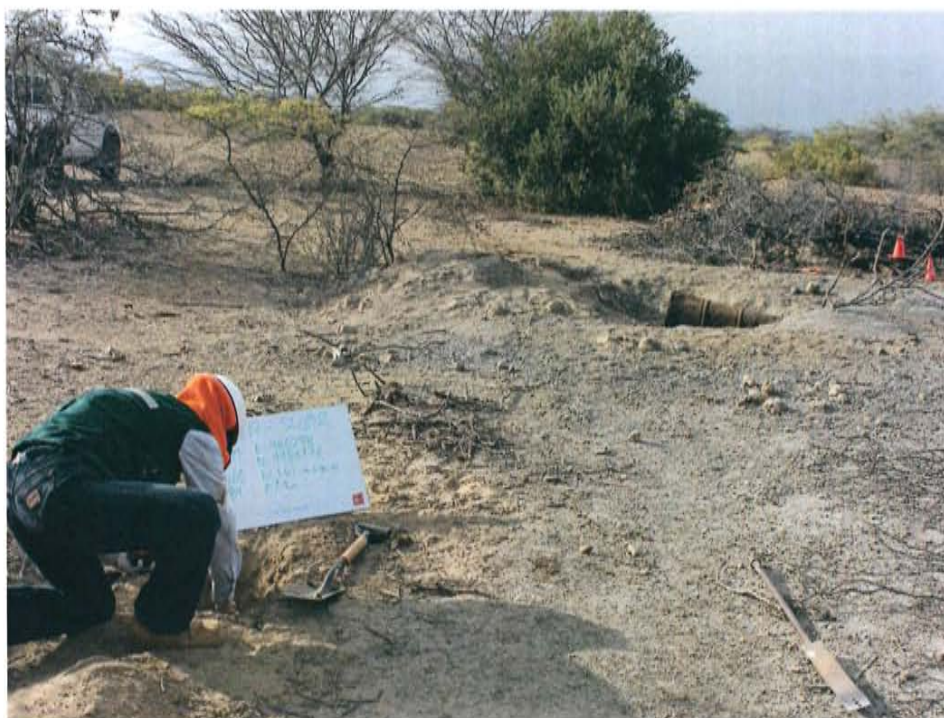
Fotografía N° 4. Toma de muestras del punto F01217-SU02, con respecto a la posible ubicación del pozo.

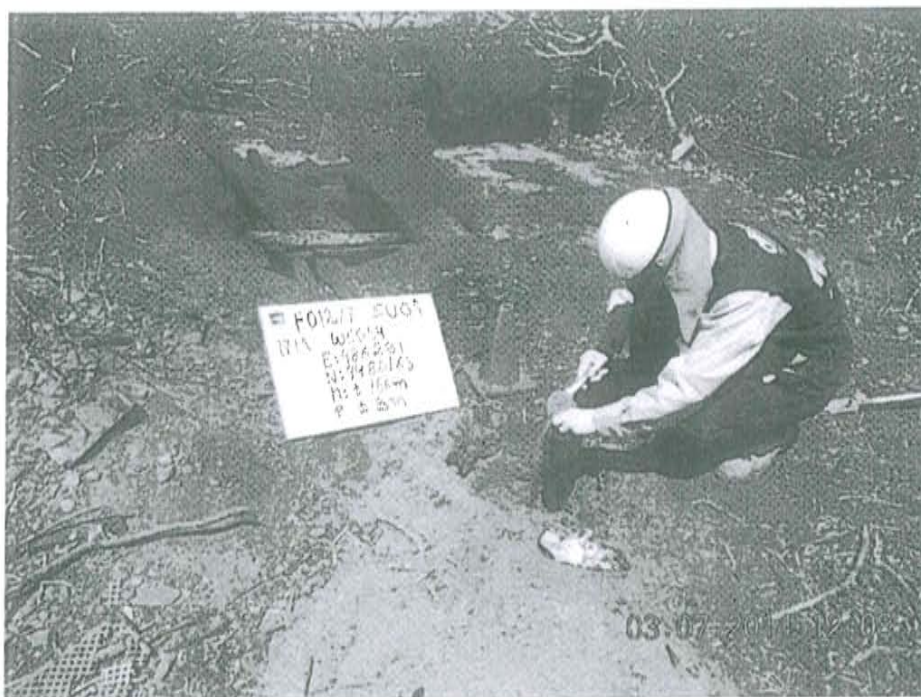
| Matriz | Código de muestra | Parámetros analizados | Resultado | Unidad | ECA o norma referencial | % que se encuentra por encima del ECA o norma referencial | Laboratorio | Número de informe de ensayo de laboratorio |
|---|---|---|---|---|---|---|---|---|
| Suelo | F01217-SU01 | FH F2 (C <sub>10</sub> -C <sub>28</sub> ) | 8 631 | mg/kg | 1 200 | 619,25 % | Environmetal Testing Laboratory S.A.C. | N° 141560 |
| Suelo | F01217-SU01 | FH F3 (C <sub>28</sub> -C <sub>40</sub> ) | 8 884 | mg/kg | 3 000 | 196,13 % | Environmetal Testing Laboratory S.A.C. | N° 141560 |

Fotografía N° 1. Toma de muestra de suelo en el punto F01217-SU01, ubicado a 1 m aproximadamente del Pozo T2029.

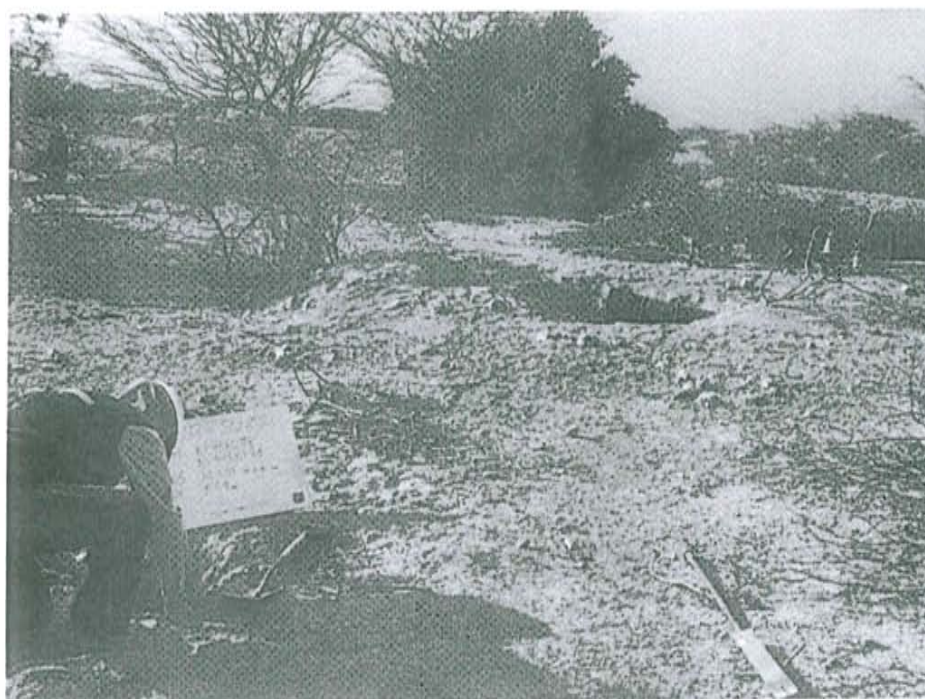
Fotografía N° 2. Toma de muestra de suelo en el punto F01217-SU02, ubicado a 19 m aproximadamente del Pozo T2029.

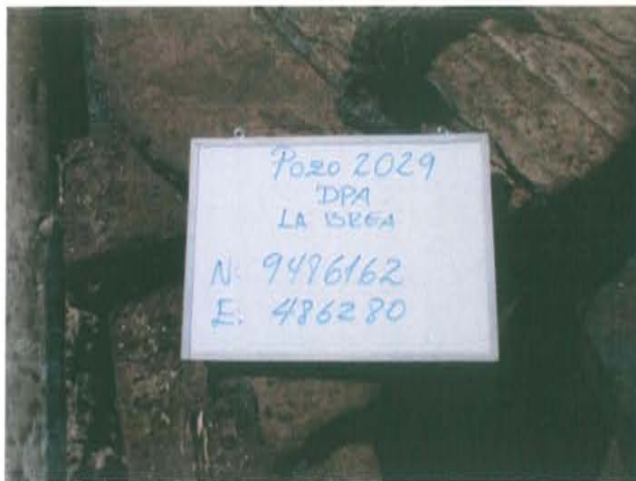
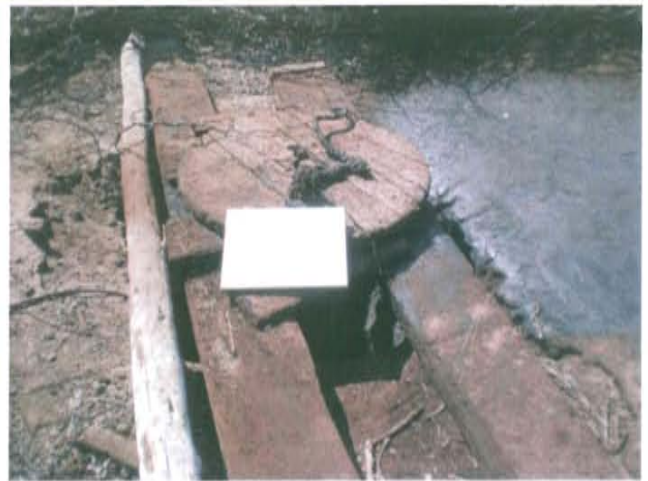
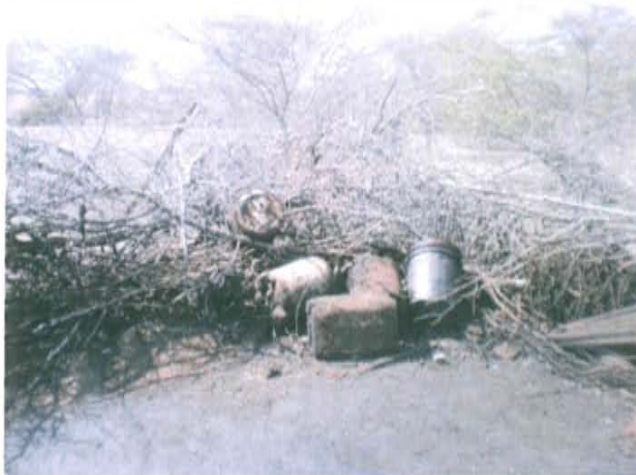
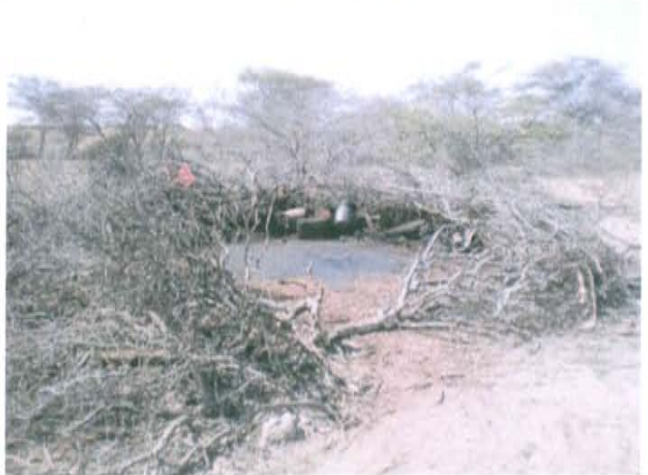
**3. REGISTRO FOTOGRÁFICO**

En el pozo DPA T2029 se observó suelos impregnados con hidrocarburos a nivel de superficie, restos de madera, envases con hidrocarburos, el pozo viene siendo manipulado por pobladores aledaños, la zona cuenta con vías de acceso al pozo. Las especies vegetales de la zona son: Espino, Gramíneas y Zapote, entre otras.

Pozo mal abandonado
