INFORME N° 685 -2014-OEFA/DE-SDCA

ASUNTO : Reporte del Monitoreo Ambiental en el Marco de la Supervisión Especial de la Dirección de Supervisión, Coordinación del Subsector de Hidrocarburos, llevado a cabo del 03 al 04 de junio de 2014, en el Lote Z-1 de BPZ Exploración & Producción S.R.L.

REPORTE DE MONITOREO AMBIENTAL EN APOYO A LAS SUPERVISIONES DEL OEFA

Razón social del administrado	BPZ- EXPLORACION & PRODUCCION S.R.L
Área de operación o proyecto	Lote Z-1 - Plataformas Corvina CX 15 y Albacora Z1-8-A
Localidad, distrito, provincia y departamento	Ubicado sobre el océano pacífico, frente al distrito La Cruz, provincia y departamento Tumbes.

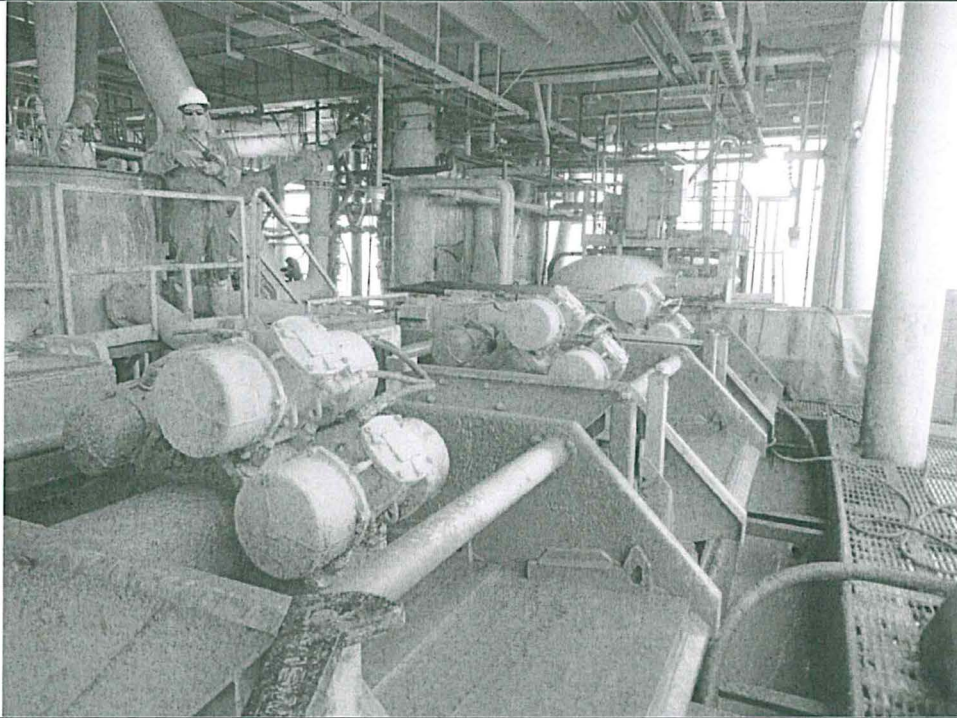
Fotografía N°1, Sheikers o zarandas de la separación de lodos y ripios de perforación obtenidos del pozo del 5D - plataforma corvina CX15.

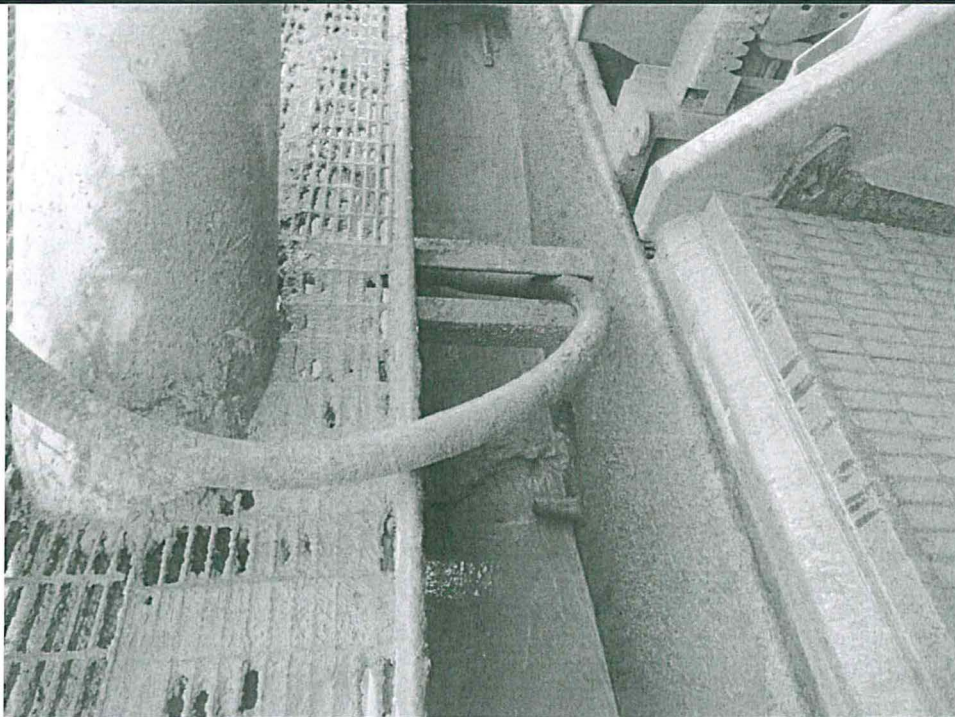
Fotografía N° 2, Canaleta que conduce los ripios de perforación a los Sheikers de la barcaza donde se quita la humedad.

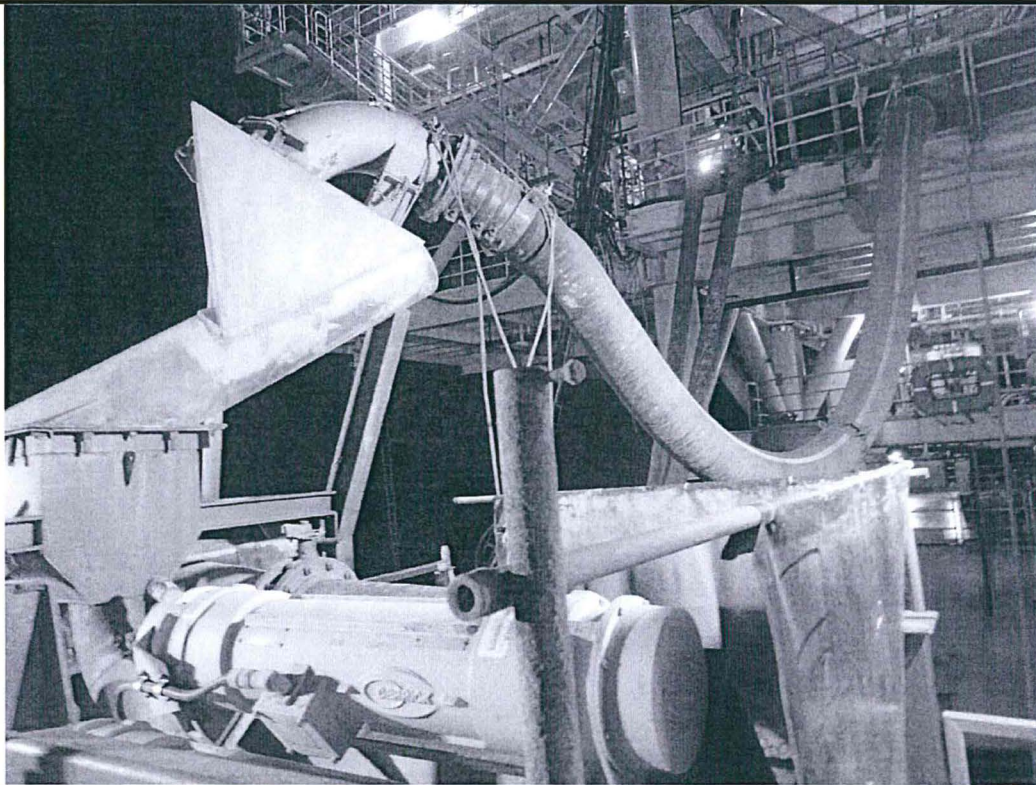
Fotografía N° 3, Manguera que transporta ripios de perforación de los sheikers de la plataforma CX15 a los sheikers de la barcaza.

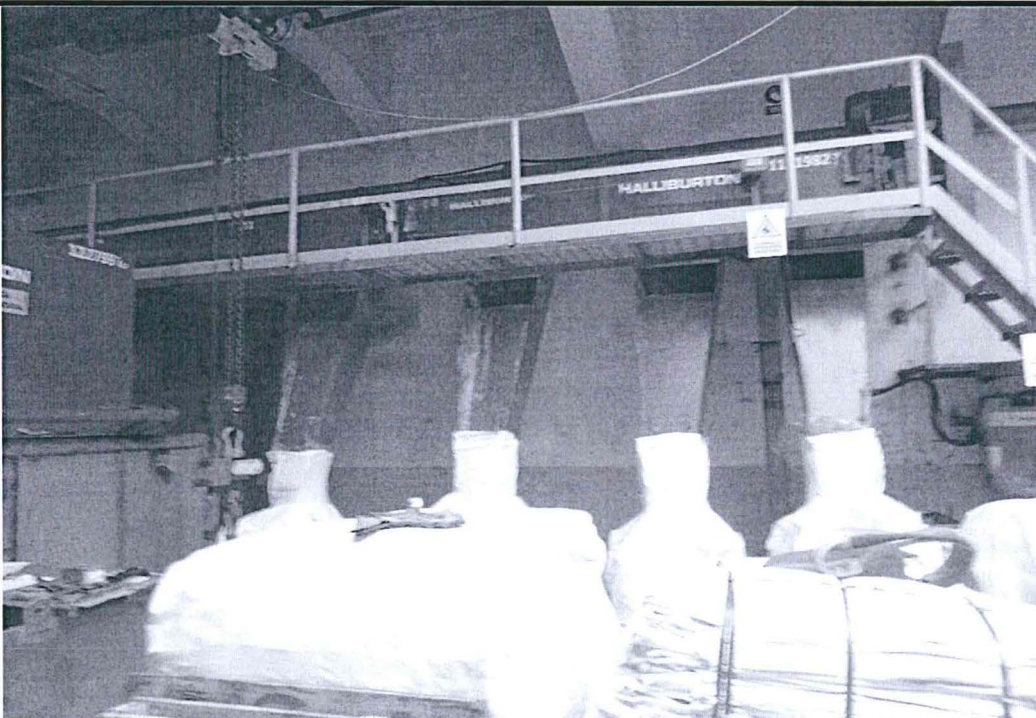
Fotografía N° 4, Empaque de los ripios de perforación en la Sala Big Bag, para ser almacenados temporalmente y transportados a tierra para su disposición final.

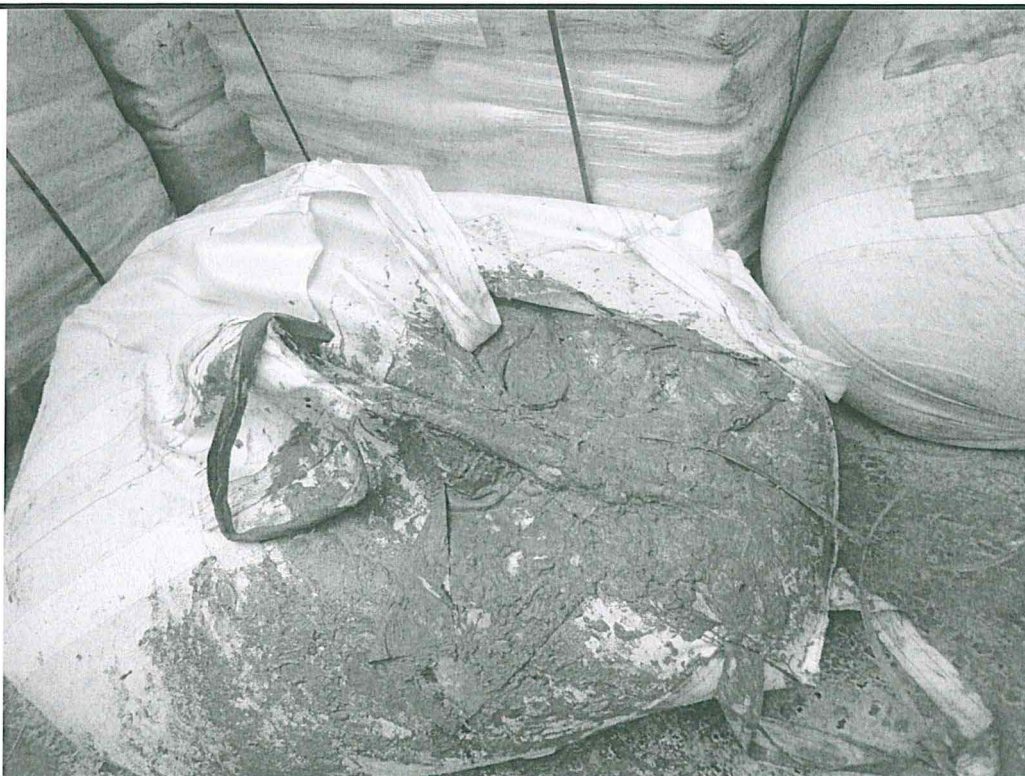
Durante toma de muestras en la plataforma CX15, el pozo de perforación CX15-5D, estaba en recirculación, por lo que las muestras tomadas fueron del lodo de la separación Dewatering (liquido solido).

Fotografía N° 5, Lodo de la separación en dewatering (Líquido - sólidos).

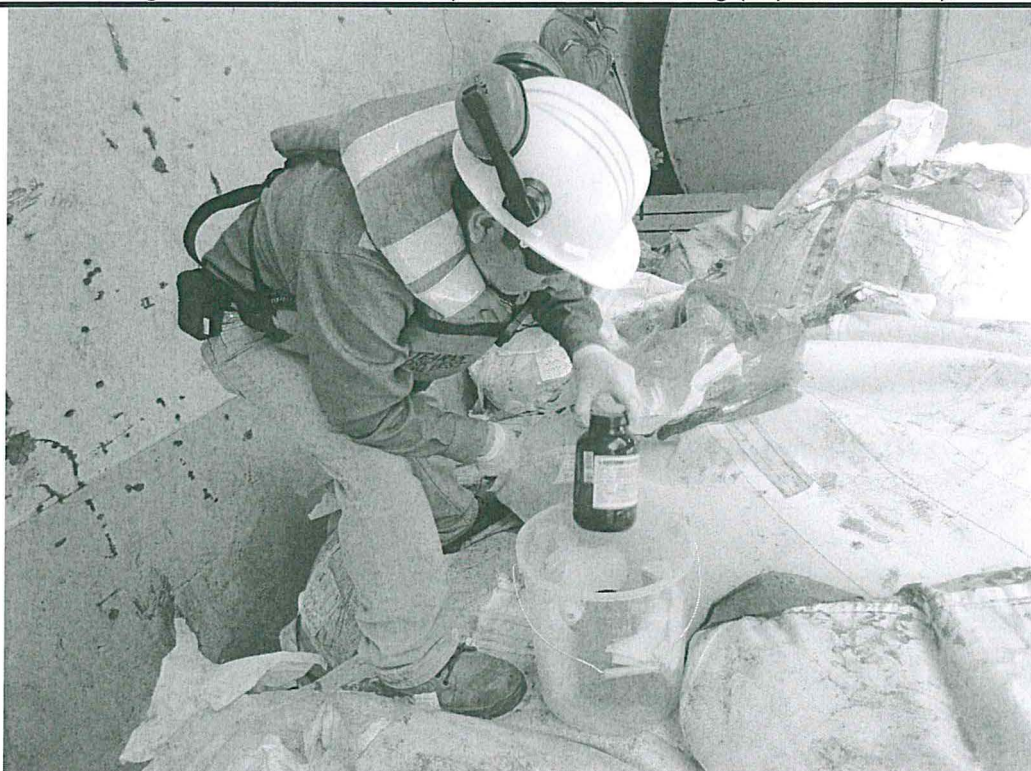
Fotografía N° 6, Muestreo de lodo de la separación dewatering en la sala de Big Bag

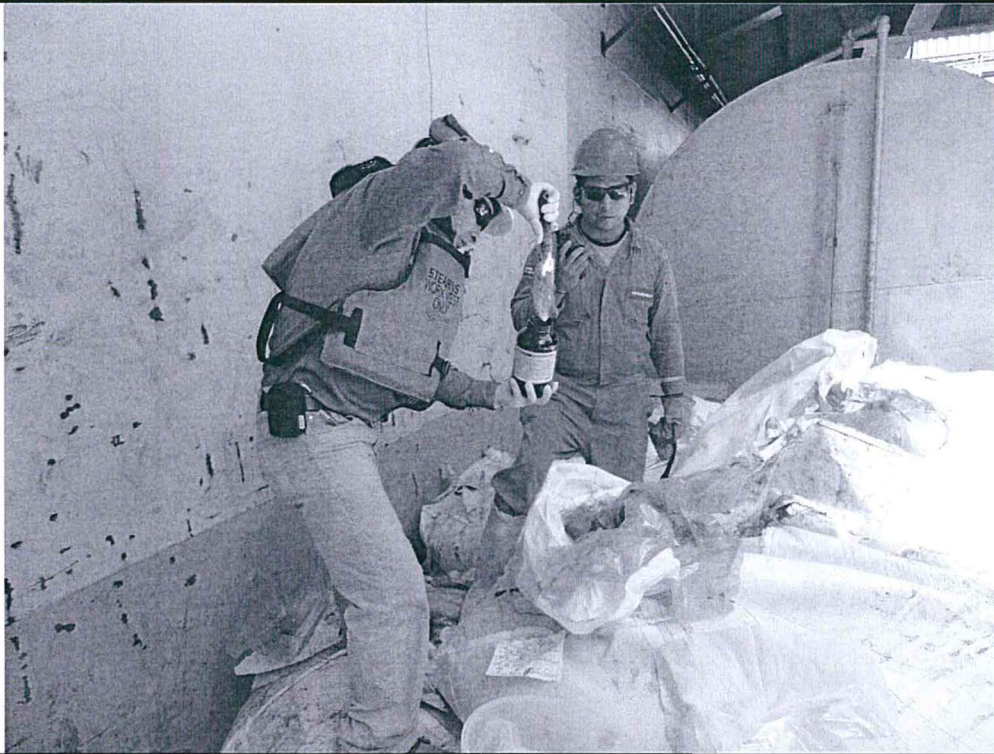
Fotografía N° 7, Muestreo de lodo de la separación Dewatering, en las sacas almacenadas en la sala de Big Bag.

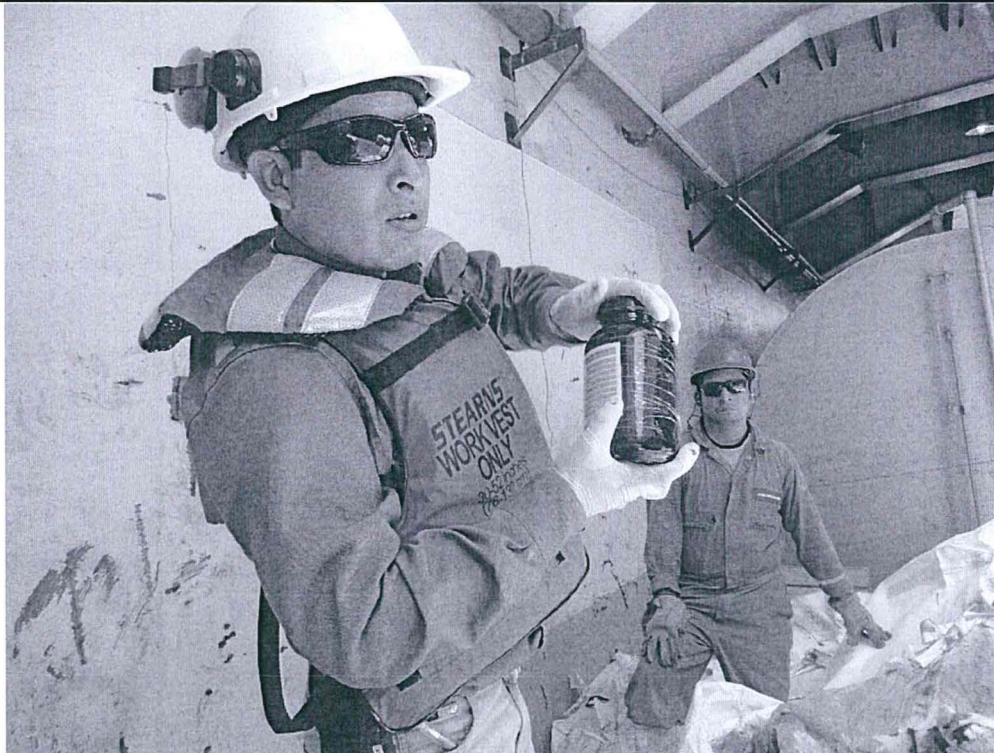
Fotografía N° 8, Muestreo de lodo de la separación dewatering en la sala de Big Bag, obtenidos de las saquetas almacenadas para su disposición final en tierra.

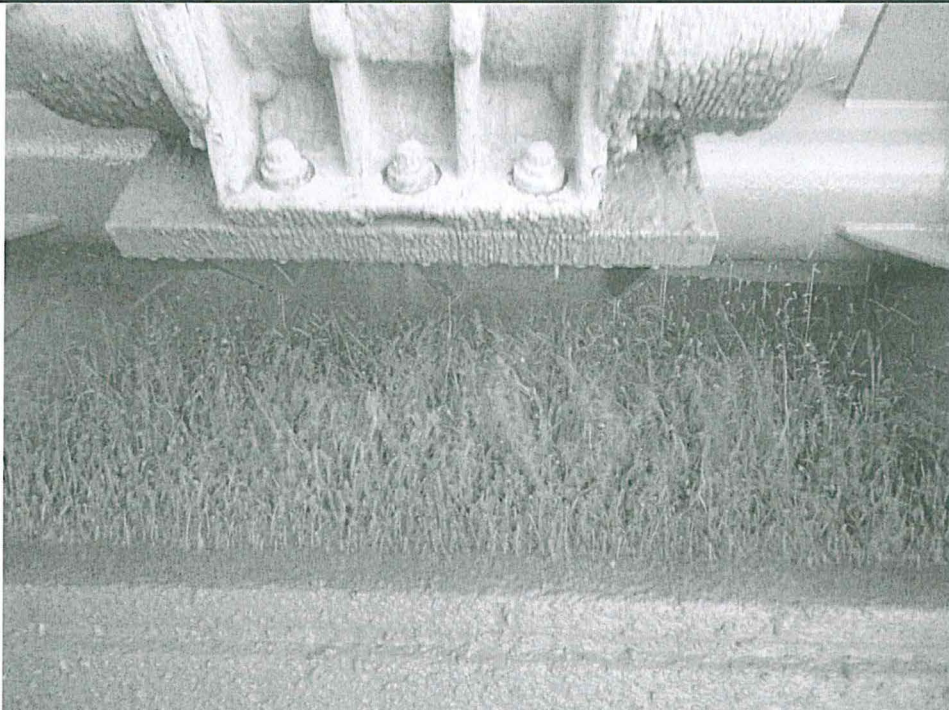
Fotografía N° 1, Sheikers o zarandas de la separación de lodos y ripios de perforación en la plataforma albacora, que pasan para su deshidratación final en la los sheikers de la barcaza don Fernando.

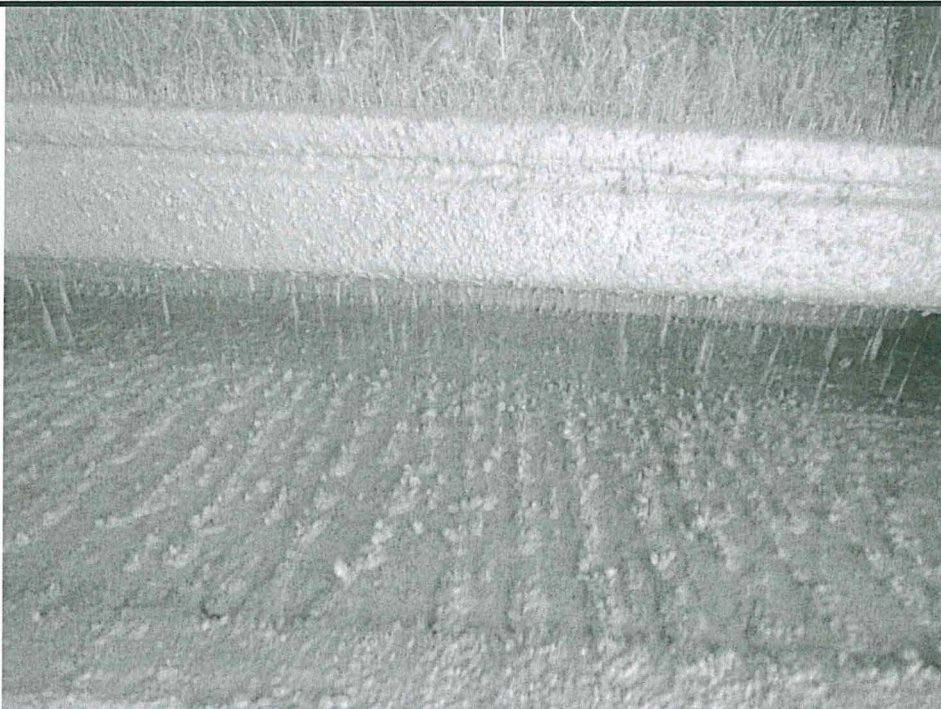
Fotografía N° 2, Sheikers o zarandas de la separación de lodos y ripios de perforación en la plataforma albacora, que pasan para su deshidratación final en la los sheikers de la barcaza don Fernando.

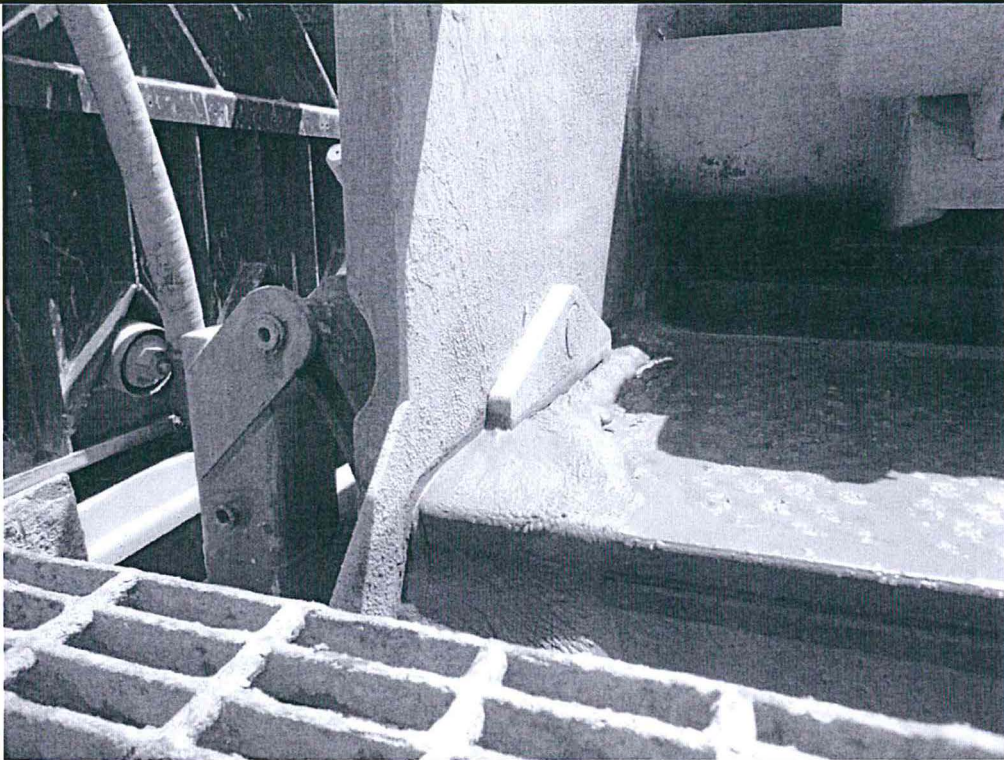
Fotografía N° 3, Sheikers o zarandas de la separación lodos y ripios de perforación en la barcaza Don Fernando.

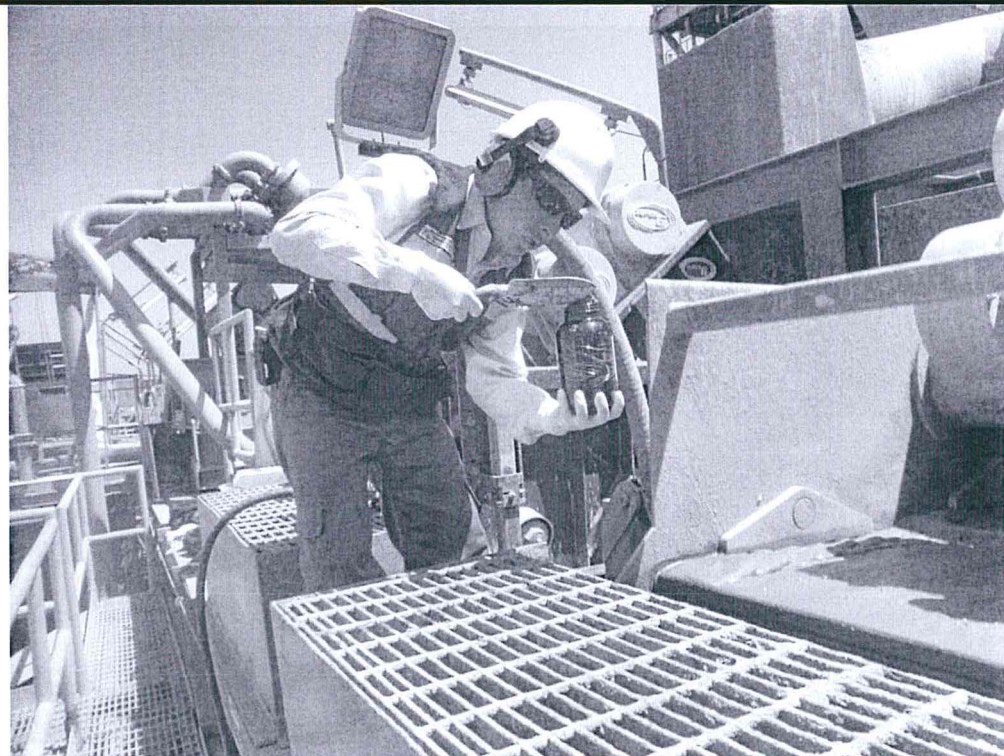
Fotografía N° 4, Toma de muestras de ripios de perforación del pozo A26D, en los sheikers (Zaranda) de la barcaza Don Fernando.

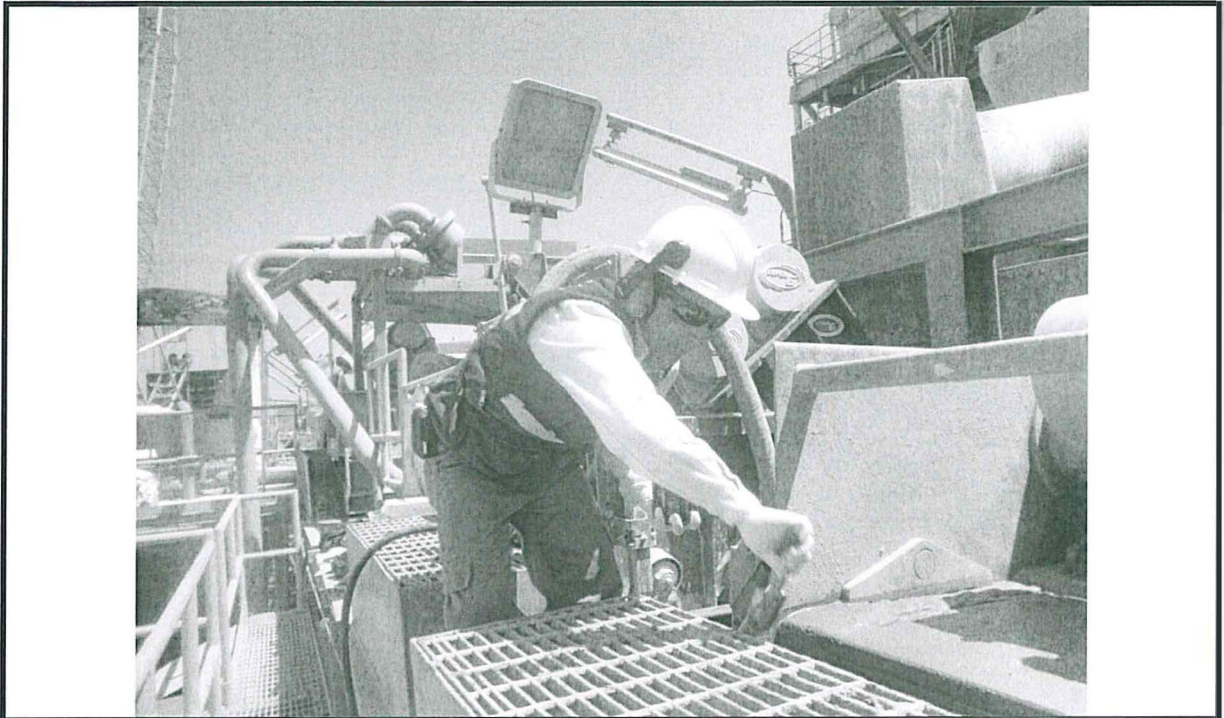
Fotografía N° 5, Toma de muestras de ripios de perforación del pozo A26D, en los sheikers (Zaranda) de la barcaza Don Fernando.
